# Asbestinventarisatetest

13502D0089/00A020

Attestnummer : **20260911-000342.000**

## Zone 1: Chalet

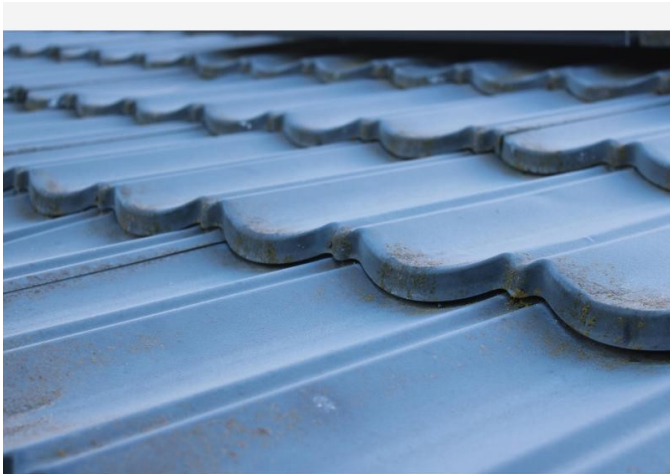
*Situeringsfoto*

**Reden:** Er is geen volledige risicobeoordeling mogelijk

**Uitleg van de asbestdeskundige:** De metalen pannentjes zijn vastgemaakt aan het dak, geen inkijk mogelijk.

Geen luik langs binnenzijde

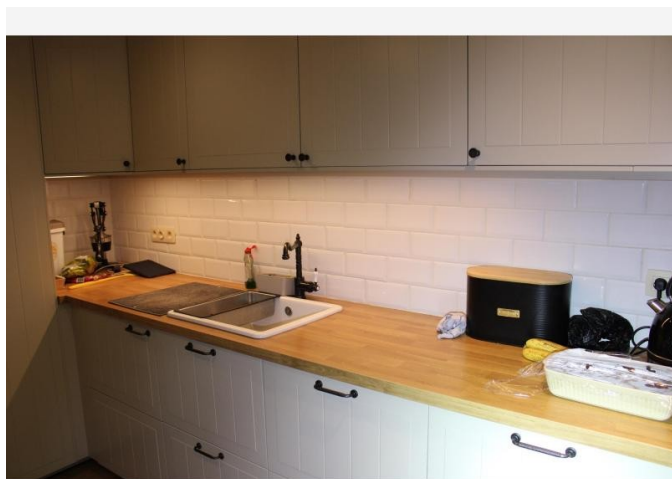
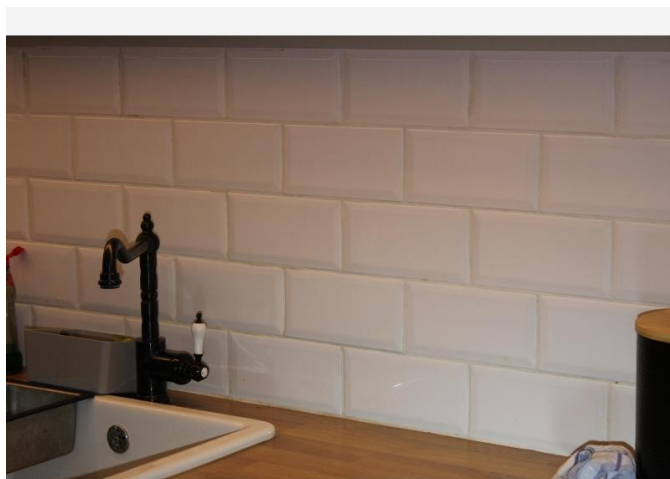
Geen staalname wegens geen beschadigde tegels, bij uitbraak of renovatie aanvullend onderzoek.

Tegels zijn recent, geen bewijsdocumenten.

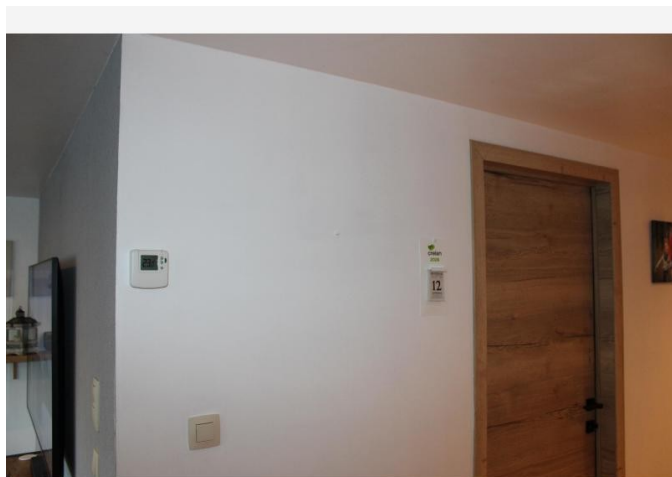
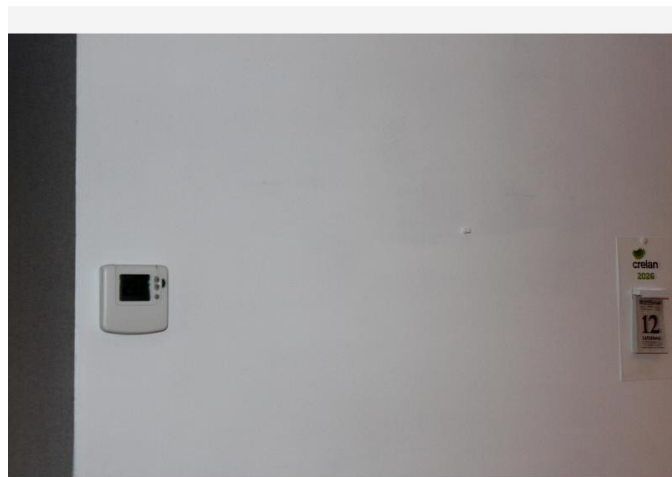
### Fiche 23: Muren woonkamer,keuken,slaapkamer (3 muren) in gipskarton zonder naad

| Beschrijving | Notitie | Terug te vinden op plannen |
|---|---|---|
| Fiche 23: Muren woonkamer,keuken,slaapkamer (3 muren) in gipskarton zonder naad | Geen staalname wegens geen zichtbare naden bij uitbraak of renovatie aanvullend onderzoek | Plan 1.2: Chalet gvl pleister muren en plafonds |

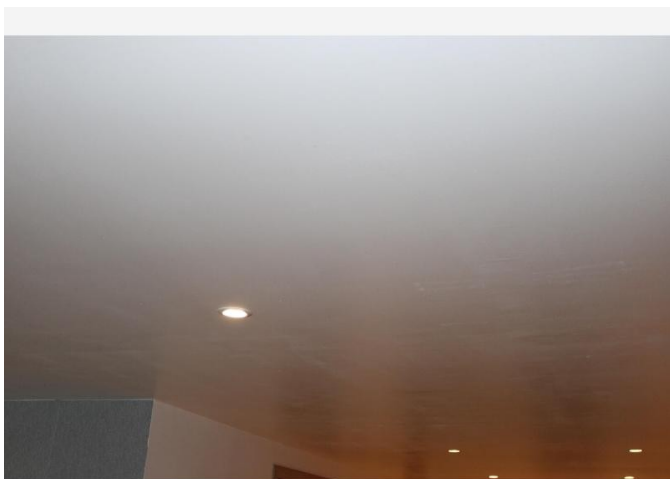
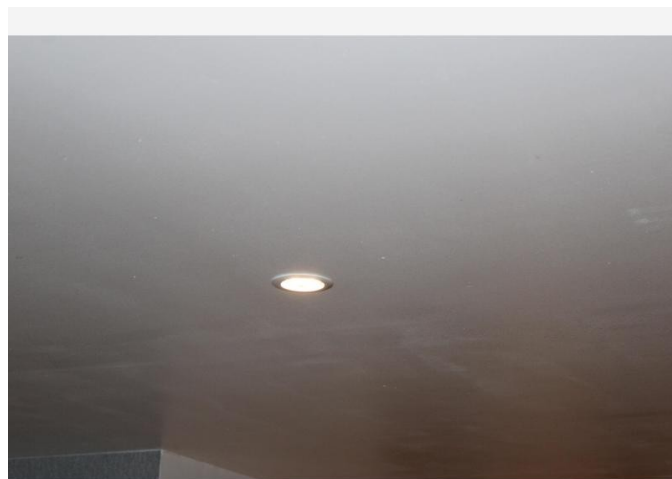
## Fiche 24: Plafonds gipskarton zonder naden: badk,slp,woonk,keuken

| Beschrijving | Notitie | Terug te vinden op plannen |
|---|---|---|
| Fiche 24: Plafonds gipskarton zonder naden:<br>badk,slp,woonk,keuken | Geen staalname wegens geen zichtbare naden, bij eventueel afbraak of renovatie aanvullend onderzoek. | Plan 1.2: Chalet gvl pleister muren en plafonds |
