# Asbestinventarisatetest

De Speelhoven 36, 2390 Malle

Attestnummer : **20260915-000329.001**

Uitgegeven op : **16.09.2026**

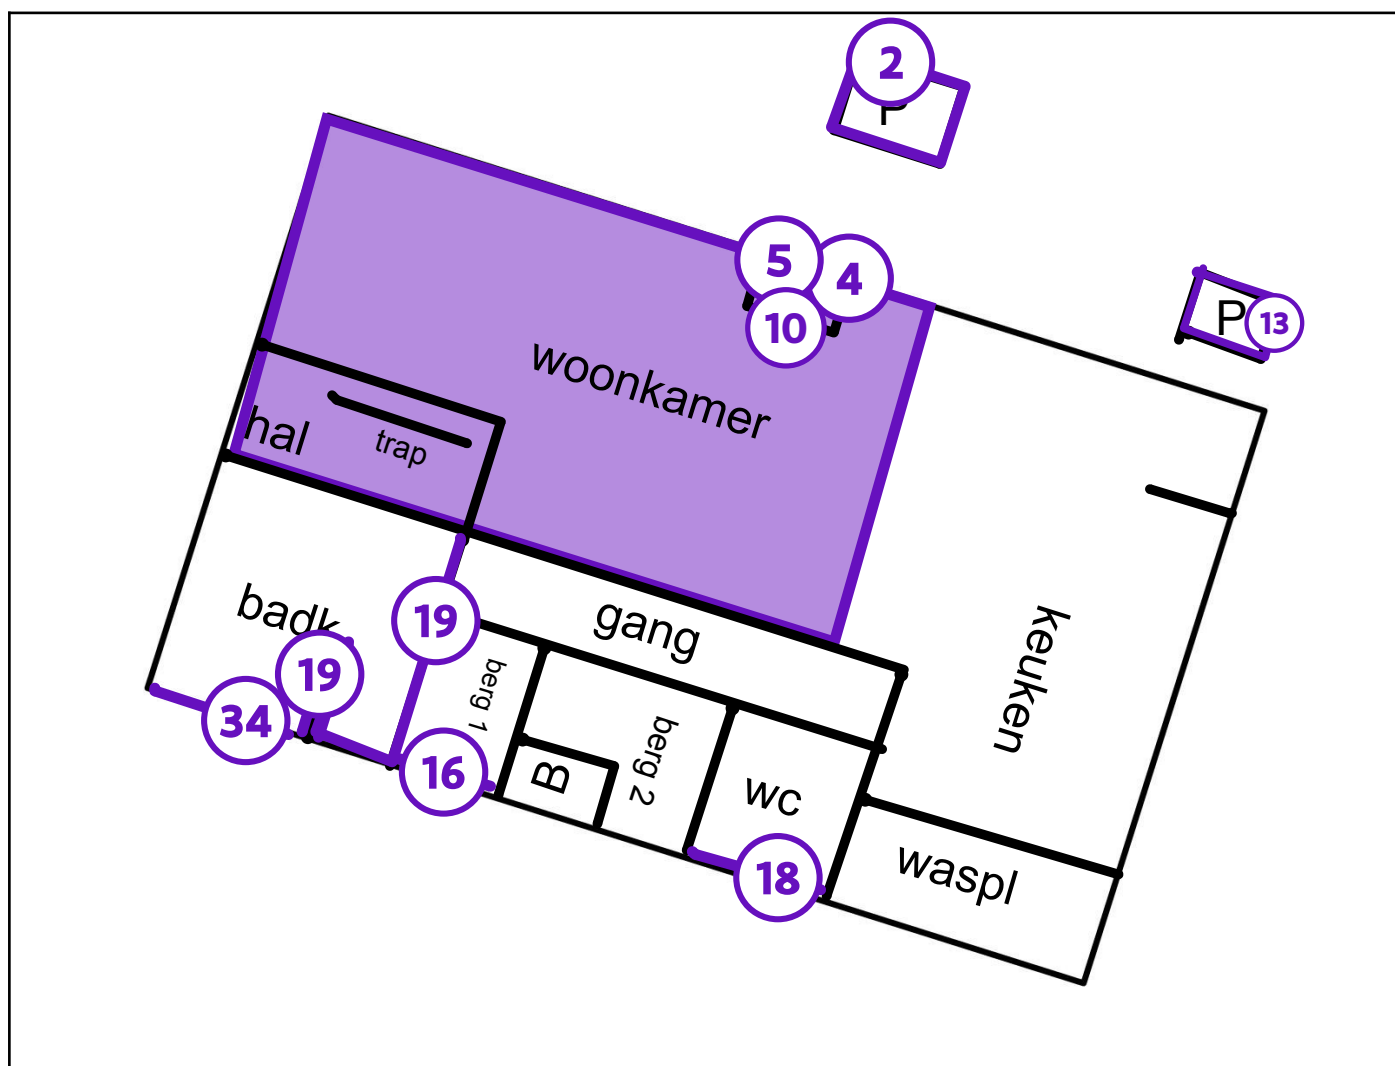
## Plan 1.1: Woning glvl

| Beschrijving | Type | Actie |
|---|---|---|
| 2. Oprit grote put gaat niet open | Beperking | - |

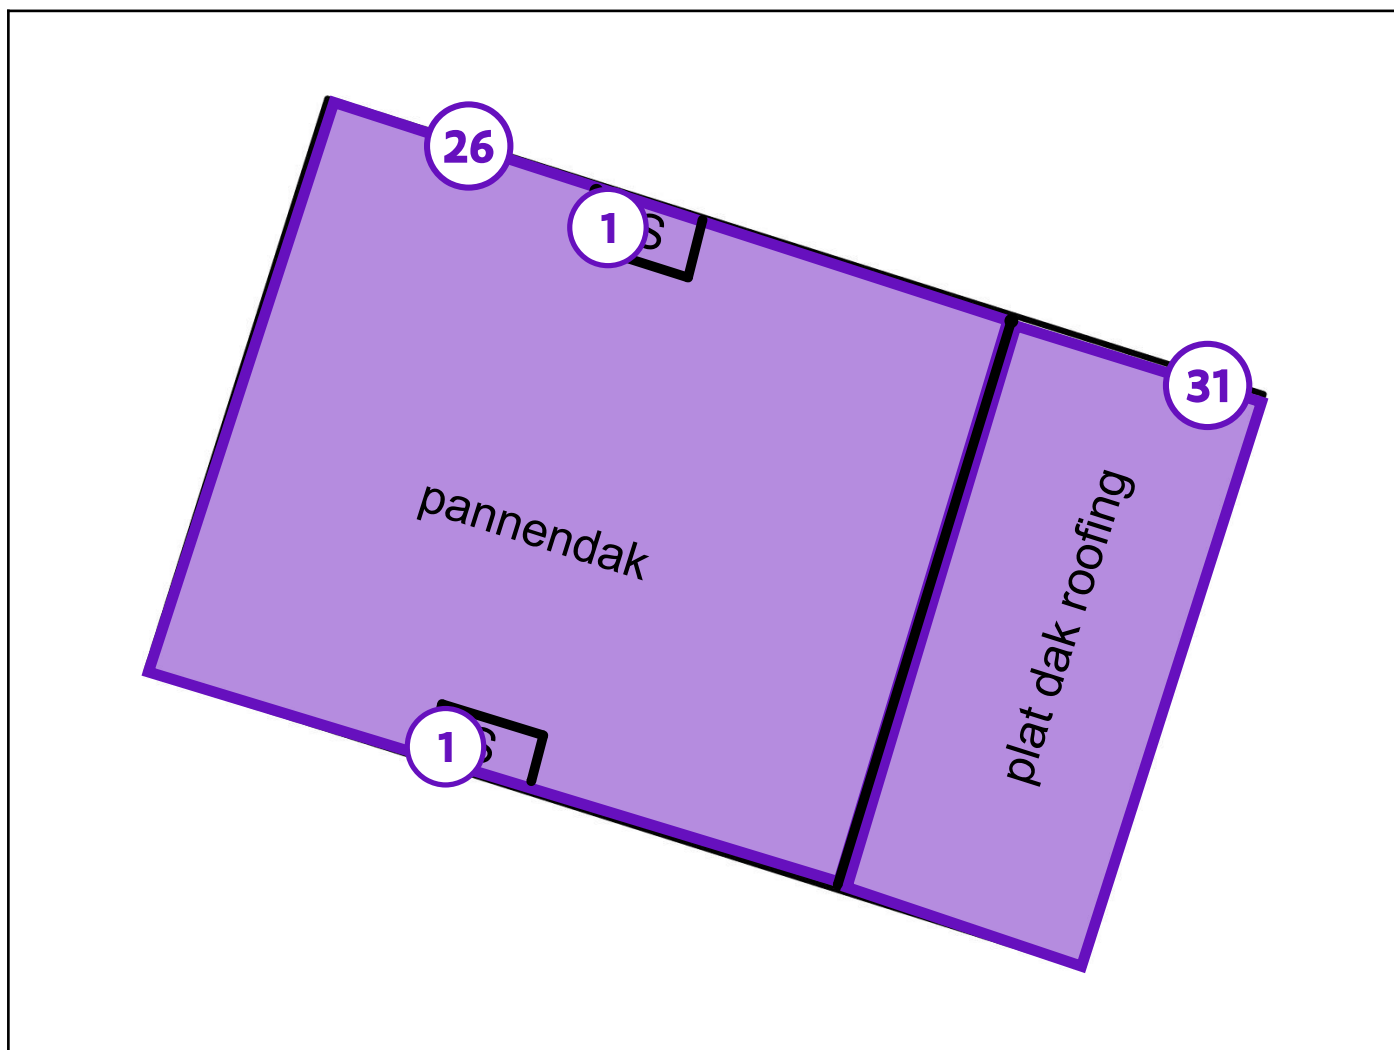
## Plan 1.6: Woning dak

| Beschrijving | Type | Actie |
|---|---|---|
| 1. 2 schouwen op dak geen inkijk mogelijk | Beperking | - |

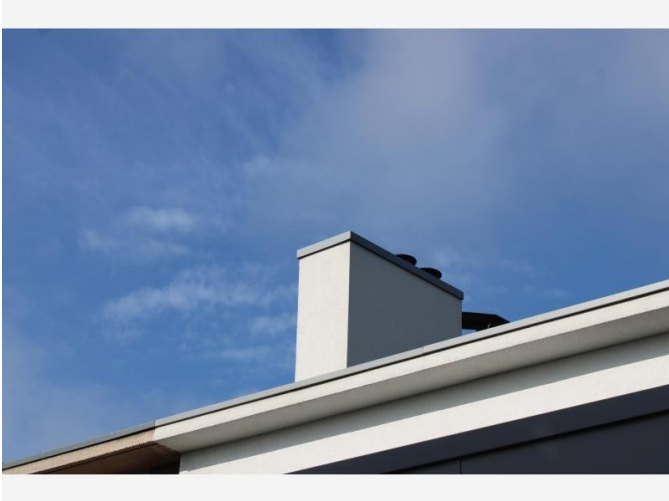
*Situeringsfoto*

**Reden:** Het te onderzoeken materiaal situeert zich hoger dan 3,50 m te rekenen vanaf een veilige ondergrond

**Uitleg van de asbestdeskundige:** De schouwen bevinden zich boven op het dak, geen inkijk mogelijk

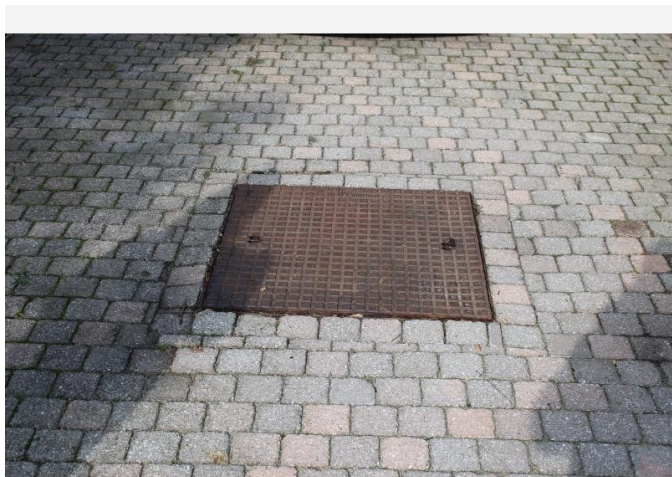
*Situeringfoto*

**Reden:** Het putdeksel is groot en zeer zwaar

**Uitleg van de asbestdeskundige:** Het putdeksel is groot en zeer zwaar

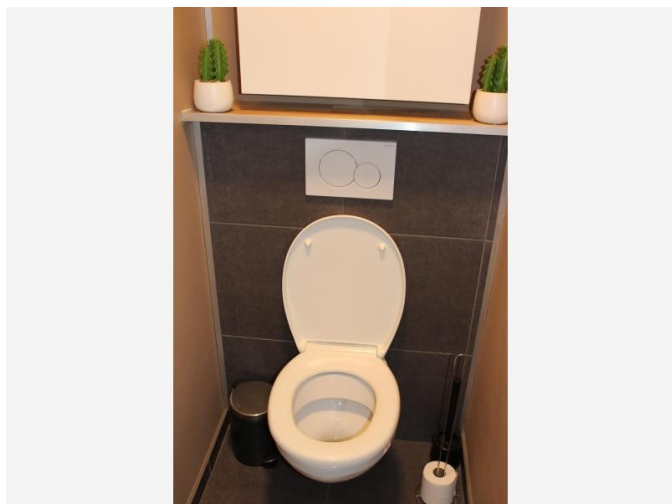
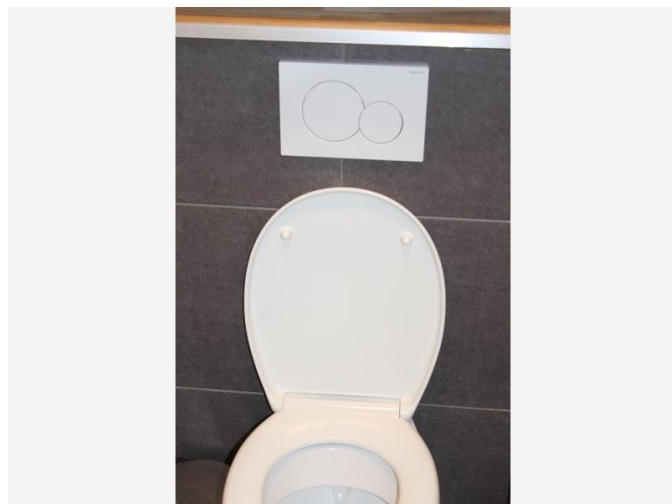
Geen staalname, geen beschadigde tegels, bij uitbraak of renovatie aanvullend onderzoek

| Basis voor advies | Beoordeling op basis van expertise met een vaststelling door de asbestdeskundige. |
| (Asbest)materiaal | In-situ afwerkingslagen - Lijm laag |

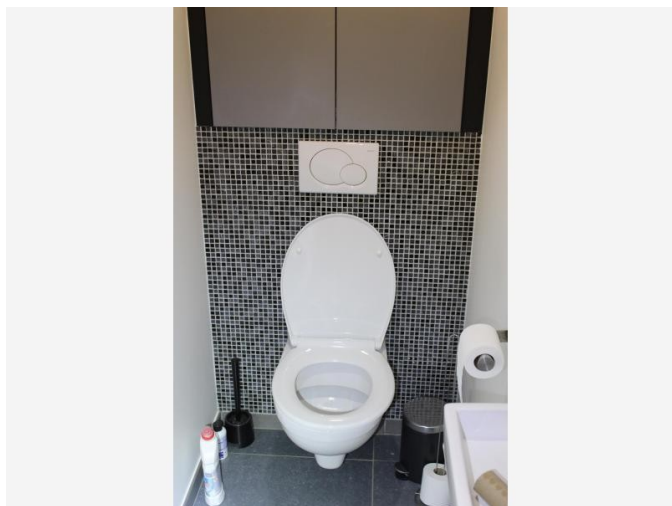
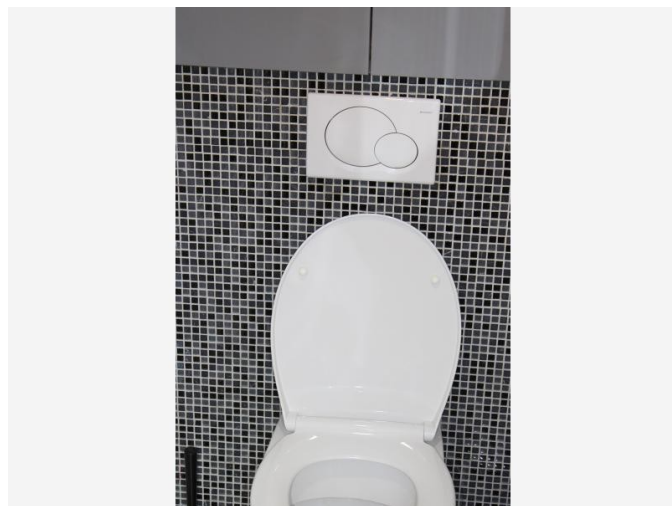
Geen staalname geen beschadigde tegels, bij uitbraak of renovatie aanvullend onderzoek

| Basis voor advies | Beoordeling op basis van expertise met een vaststelling door de asbestdeskundige. |
| (Asbest)materiaal | In-situ afwerkingslagen - Lijm laag |

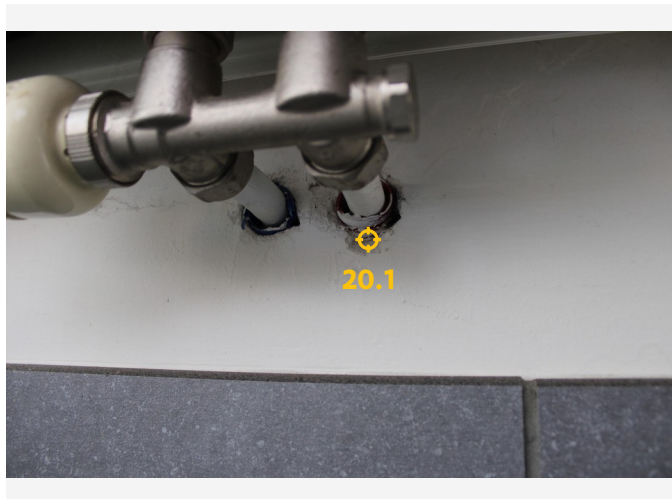
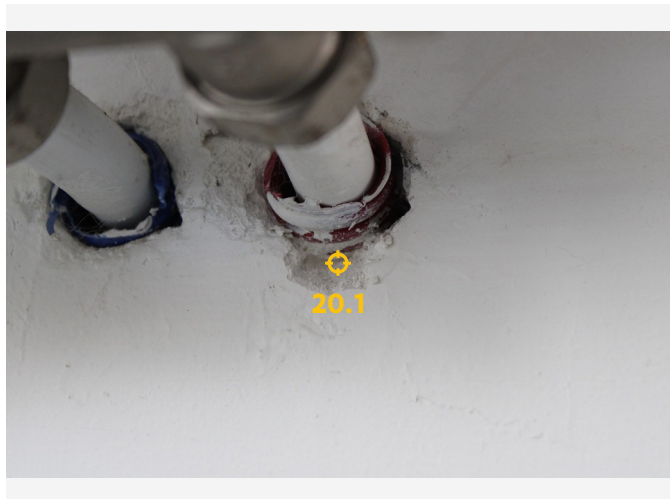
## Fiche 20: Mengstaal pleister muren: keuken, traphal, slpk3, berging 2

Geen asbest

| # | Type | Referentie | Resultaat |
|---|---|---|---|
| 20.1 | Mengmonster | MM01 | Geen asbest |

| Opmerking | De stalen zijn genomen aan bestaande openingen in de muren |

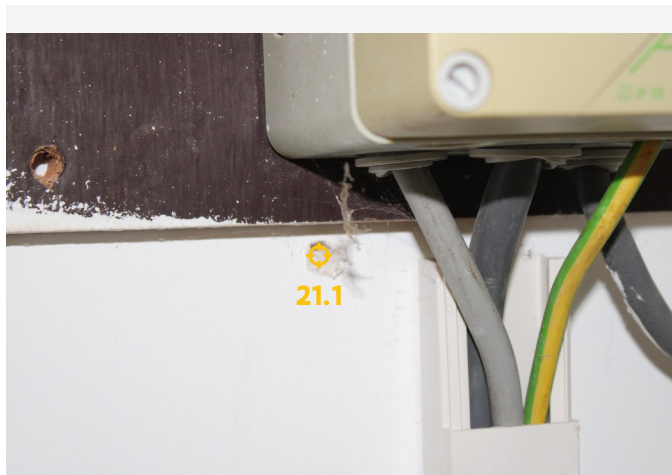
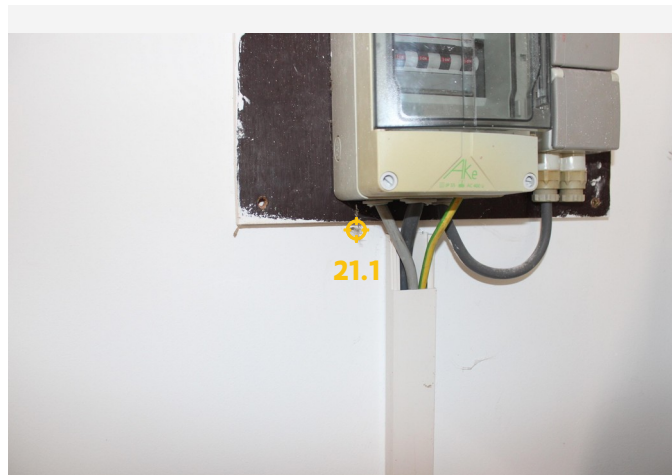
Geen asbest

| # | Type | Referentie | Resultaat |
|---|---|---|---|
| 21.1 | Mengmonster | MM03 | Geen asbest |

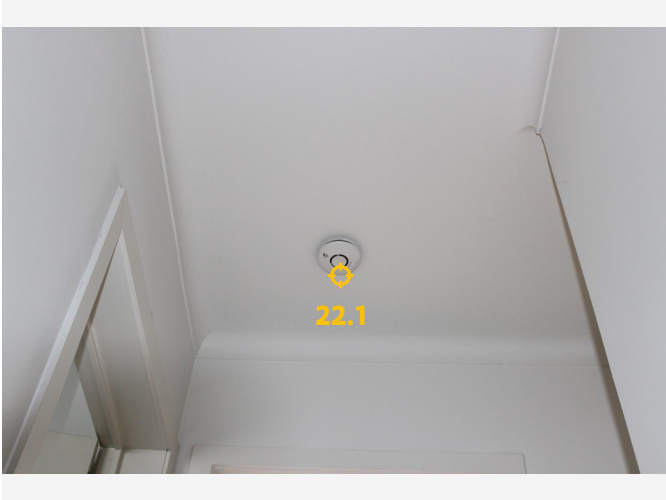
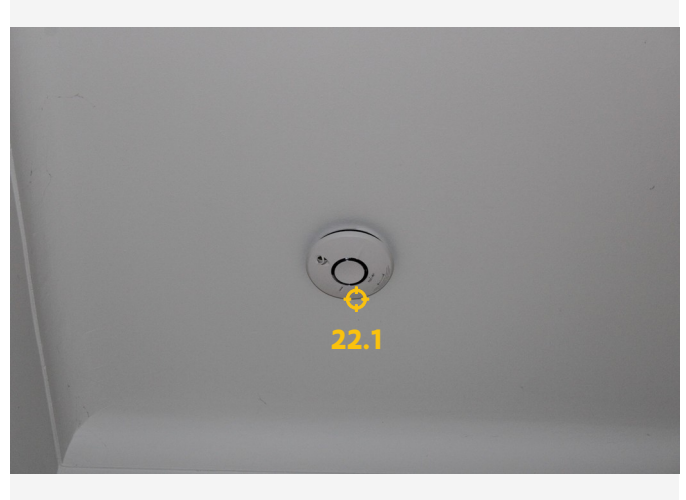
## Fiche 22: Mengstaal pleister plafonds woonk,slpk 3, traphal 1 ste verd

Geen asbest
