# Asbestinventarisatetest

Sint-Antoniussstraat 19, 9520 Sint-Lievens-Houtem

Attestnummer : **20240930-000150.000**

Uitgegeven op : **30.09.2024**

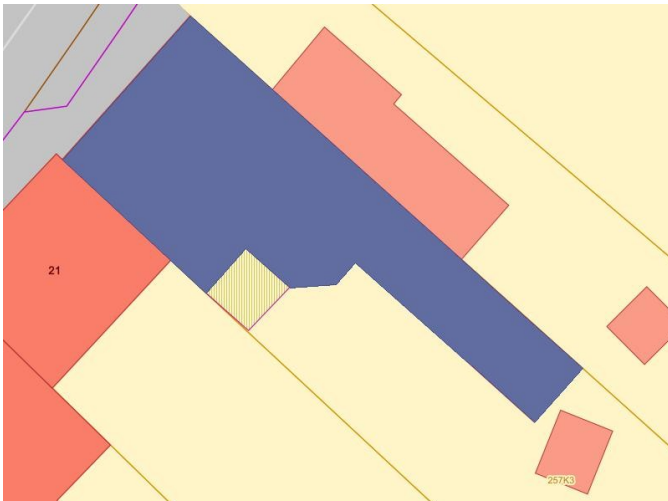
## Zone 1: Hoofdgebouw

- 0 Asbestmaterialen
- 0 Beperkingen
- 0 Uitsluitingen
- 0 Roerende goederen
- 0 Puin, steenslag, (water)bodem
- 0 Adviezen
- 3 Geen asbest**

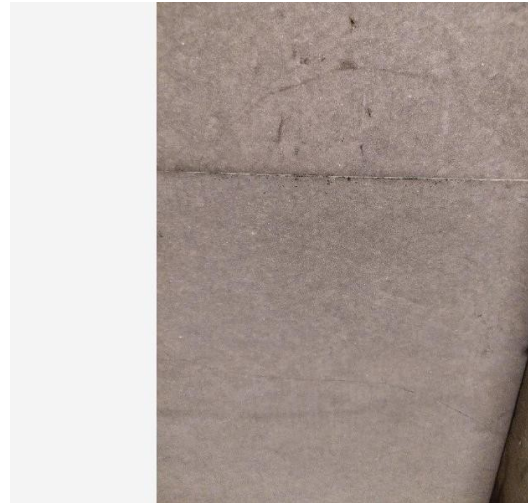
## Fiche 1: Onderdak menuiserie

Geen asbest

| Beschrijving | Onderdak menuiserie |
| Bindmiddel van materiaal | Cement |
| Gebondenheid op basis van bindmiddel | Hecht |
| Hoeveelheid (oppervlakte - dikte - aantal) | • 100,00 m <sup>2</sup> - 0,30 cm - 1 stuk |

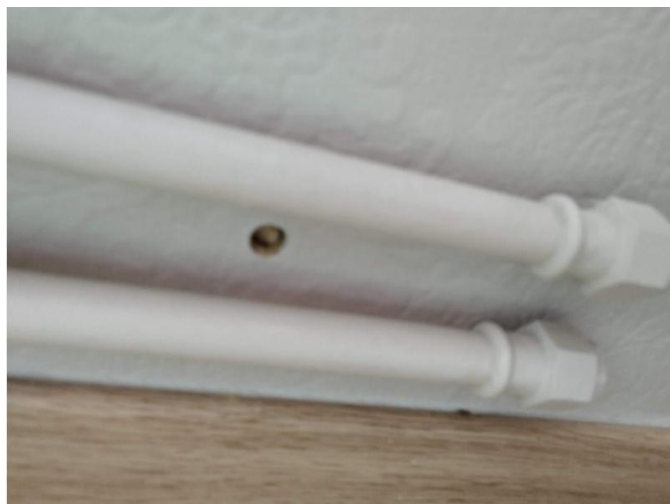
## Fiche 2: Pleisterwerk muren

Geen asbest

| Beschrijving | Pleisterwerk muren |
| Bindmiddel van materiaal | Gips - kalk |
| Gebondenheid op basis van bindmiddel | Niet-hechtgebonden |
| Hoeveelheid (oppervlakte - dikte - aantal) | • 290,00 m <sup>2</sup> - 0,50 cm - 1 stuk |
