# Asbestinventarisatetest

35005A0724/02Y002 - Garagecomplex met onsluiting langs de Congolaan.

Attestnummer : 20250417-000334.000

Uitgegeven op : 17.04.2025

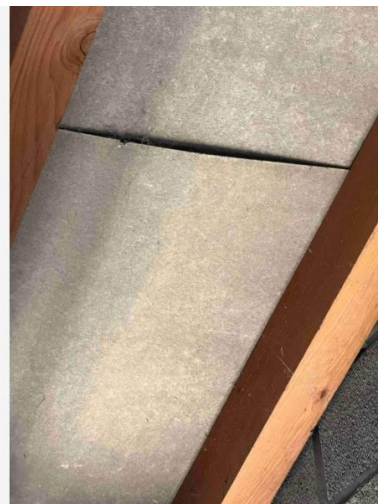
| Fiche 1: Onderdak type menuiserie..... | 11 |

Overzichtsfoto

Detailfoto

| Eindbeoordeling materiaalrisico | Verhoogd materiaalrisico en/of verhoogde kans op vezelvrijgave |

| Asbestsoort (vezeltype) | Alleen chrysotiel |
| Toestand van het materiaal | Matig beschadigd, matig verweerd |

| Beschrijving | Onderdak type menuiserite |
| Asbestmateriaal | Plaat, paneel, tablet - Type Menuiserite |
| Hoeveelheid (oppervlakte - dikte - aantal) | <ul style="list-style-type: none"><li>• 20,00 m<sup>2</sup> - 0,30 cm - 1 stuk</li></ul> |

Het asbestmateriaal valt onder de mijlpaal van 2040.

Maatregelen nemen

- Zorg voor een veilig beheer en verwijder dit asbestmateriaal wanneer het bij werken eenvoudig bereikbaar wordt. Controleer de toestand jaarlijks op wijzigingen.

- Eenvoudige handelingen: mag via doe-het-zelf of door werknemer(s) met opleidingsattest eenvoudige handelingen  
Deze toepassing kan door een aannemer die over een opleidingsattest eenvoudige handelingen beschikt of door een particulier (doe-het-zelf), verwijderd worden indien er geen verhoogd risico op vrijgave van asbestvezels (max. concentratie 0,01 vezels/cm<sup>3</sup> - CODEX Art. VI.3-54) ontstaat en de toepassing voorafgaand wordt gefixeerd/bevochtigd; de individuele elementen zonder machinale werktuigen en zonder breken of gooien een voor een losgemaakt worden; en ten slotte in gesloten verpakking weggevoerd worden naar een erkend afvalpunt (recyclagepark).
