# Asbestinventarisat attest

Doornhoekstraat 17, 8480 Ichtegem

Attestnummer : 20250611-000233.000

**Niet-asbestveilig**

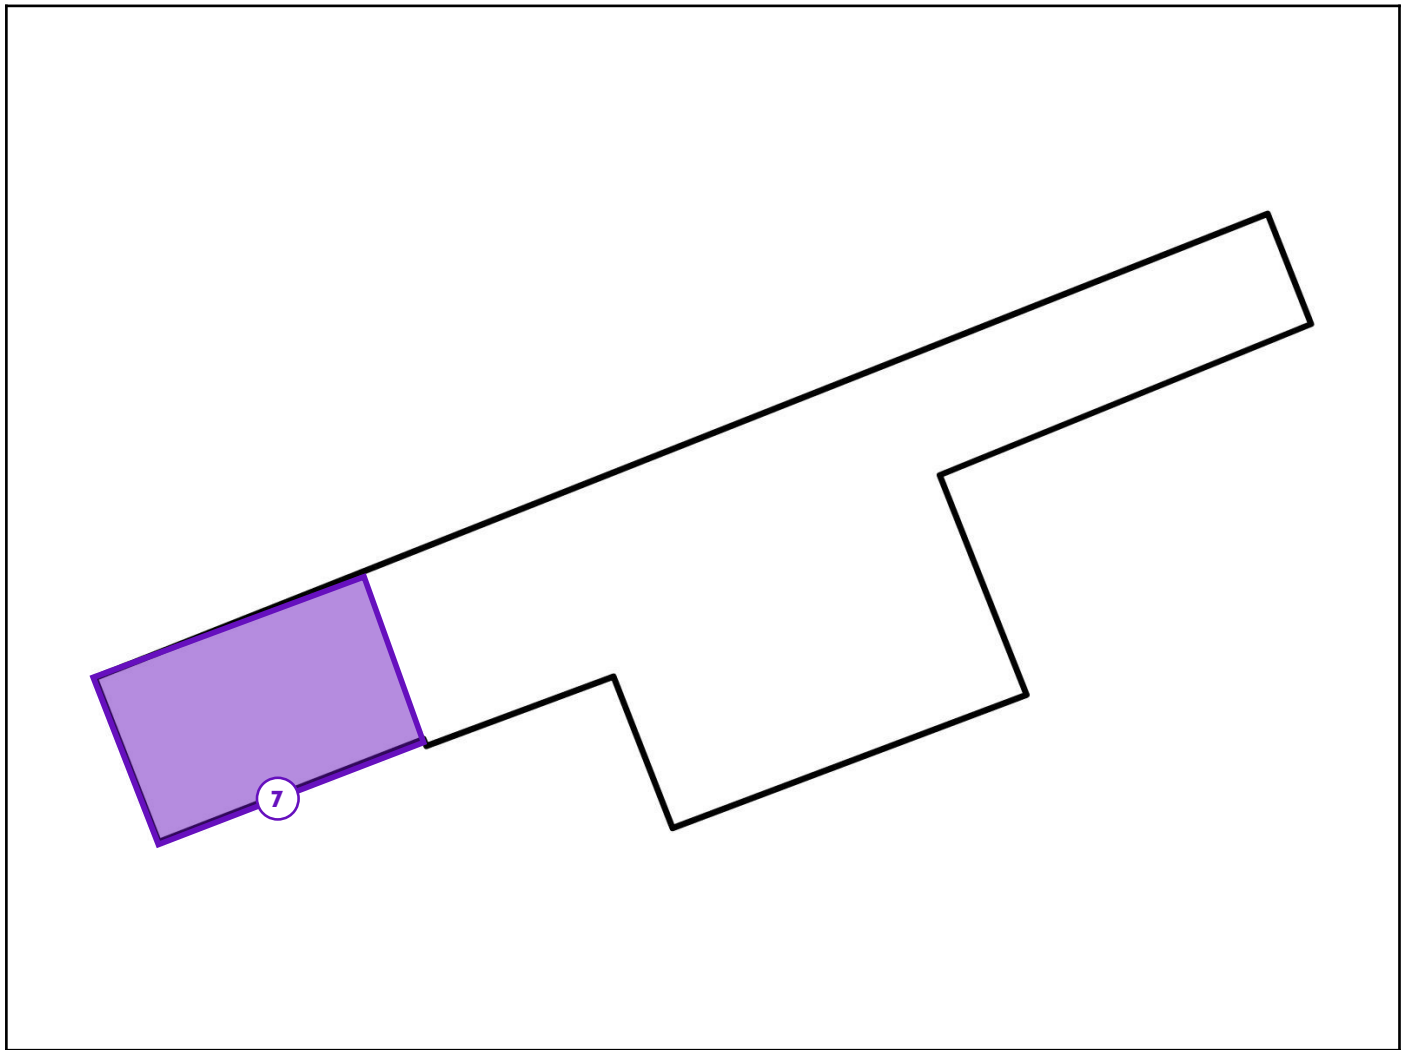
## Plan 1.1: WONING - Onderdak (niet aanwezig).

| Beschrijving | Type | Actie |
|---|---|---|
| 7. WONING - Onderdak (niet aanwezig). | Advies | - |

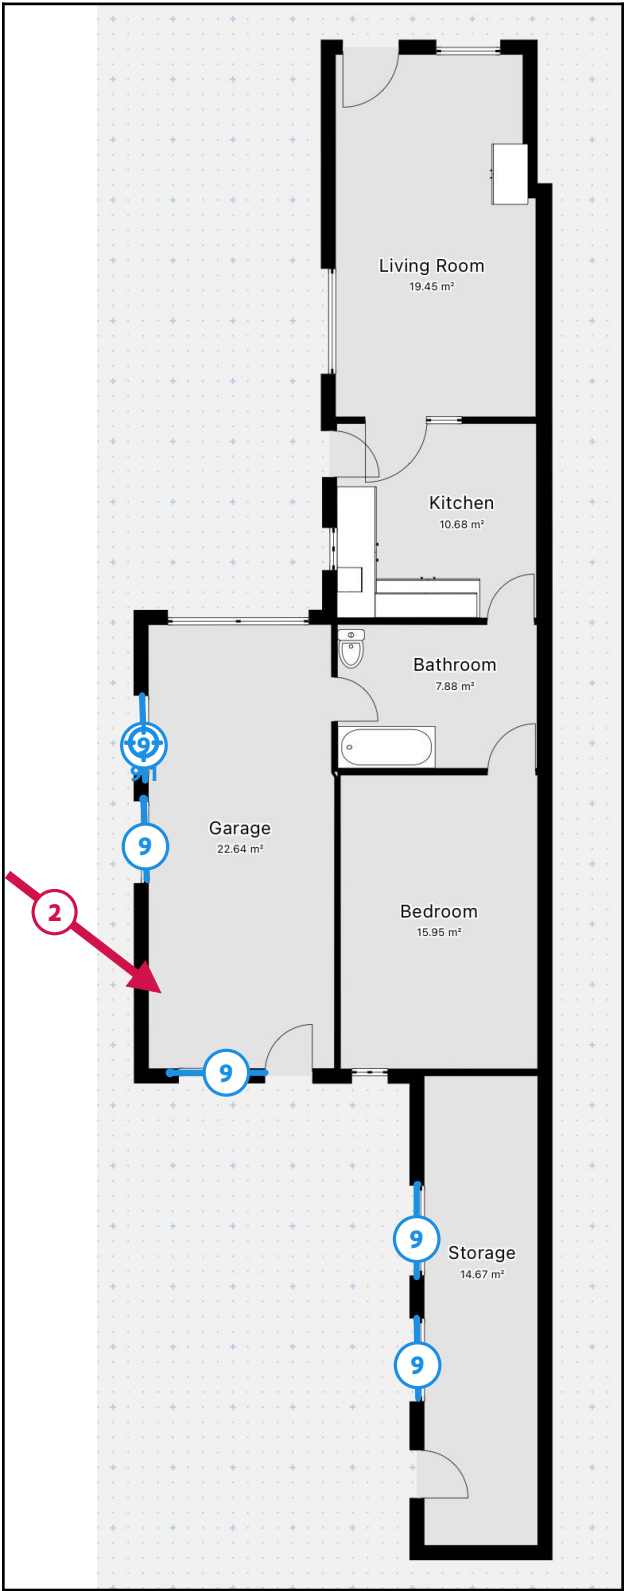
# Plan 1.2: GARAGE+STORAGE /RAAM KADER - Mastiek

| 9.1 Code: M01 - MASTIEK | Puntmonster | - |

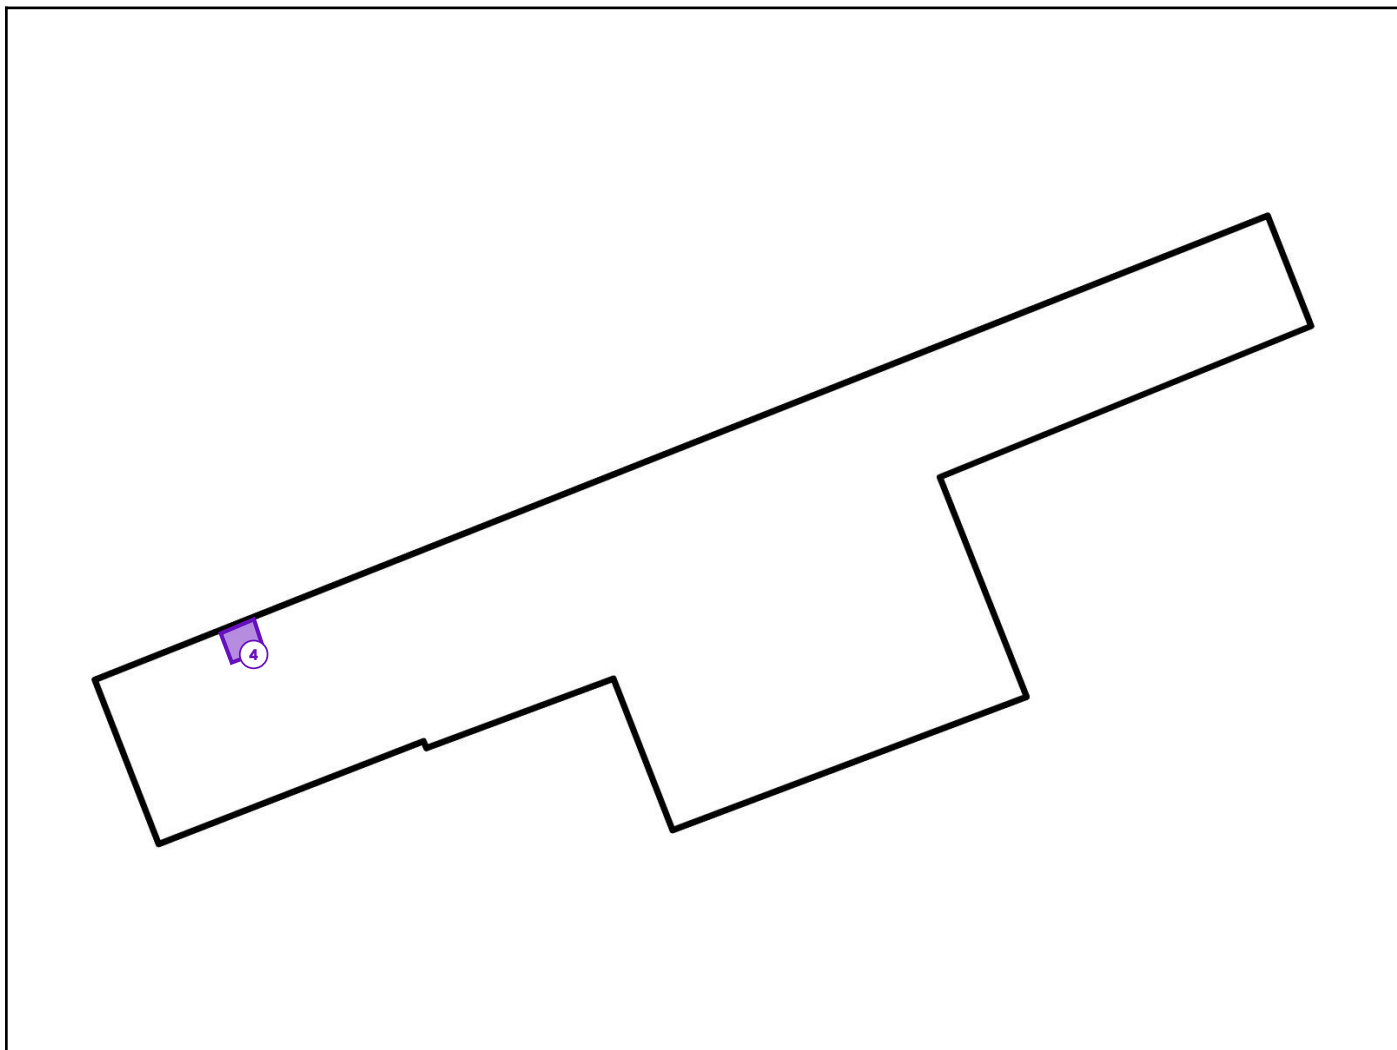
## Plan 1.3: WONING - Schouw op het dak (beperkingsfiche)

| Beschrijving | Type | Actie |
|---|---|---|
| 4. WONING - Schouw op het dak (beperkingsfiche) | Beperking | - |

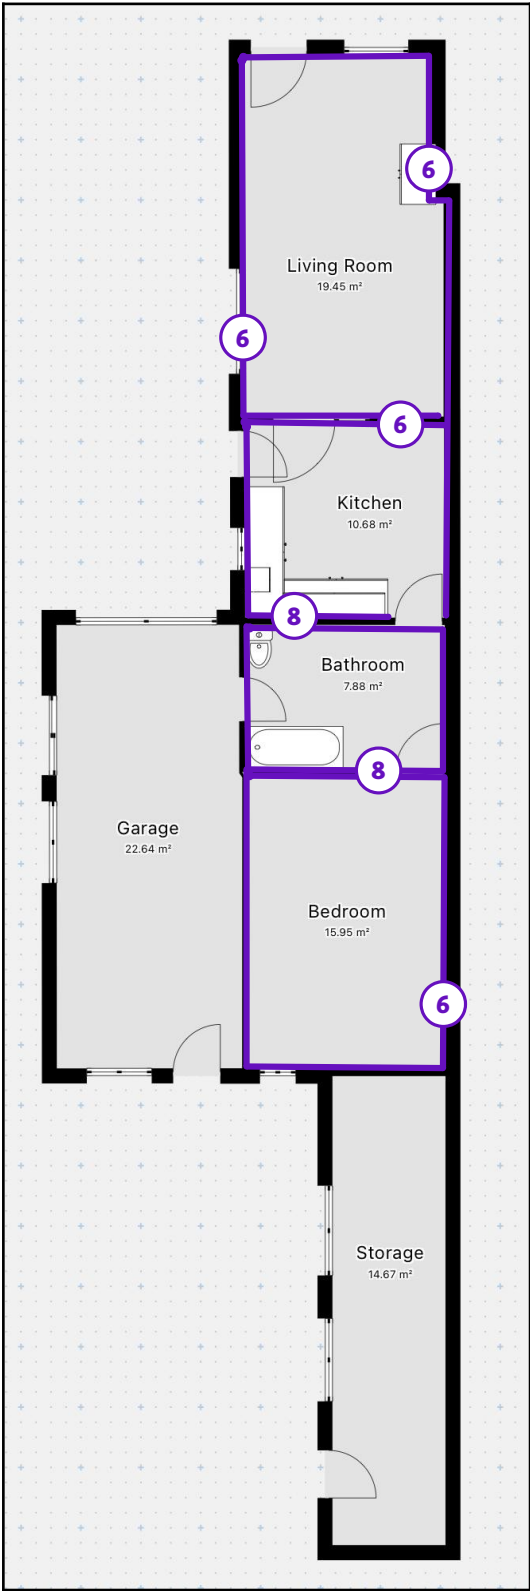
# Plan 1.4: WONING - KEUKEN + BADKAMER Tegellijm niet zichtbaa

| 8. WONING - KEUKEN + BADKAMER Tegellijm niet zichtbaar. | Advies | - |

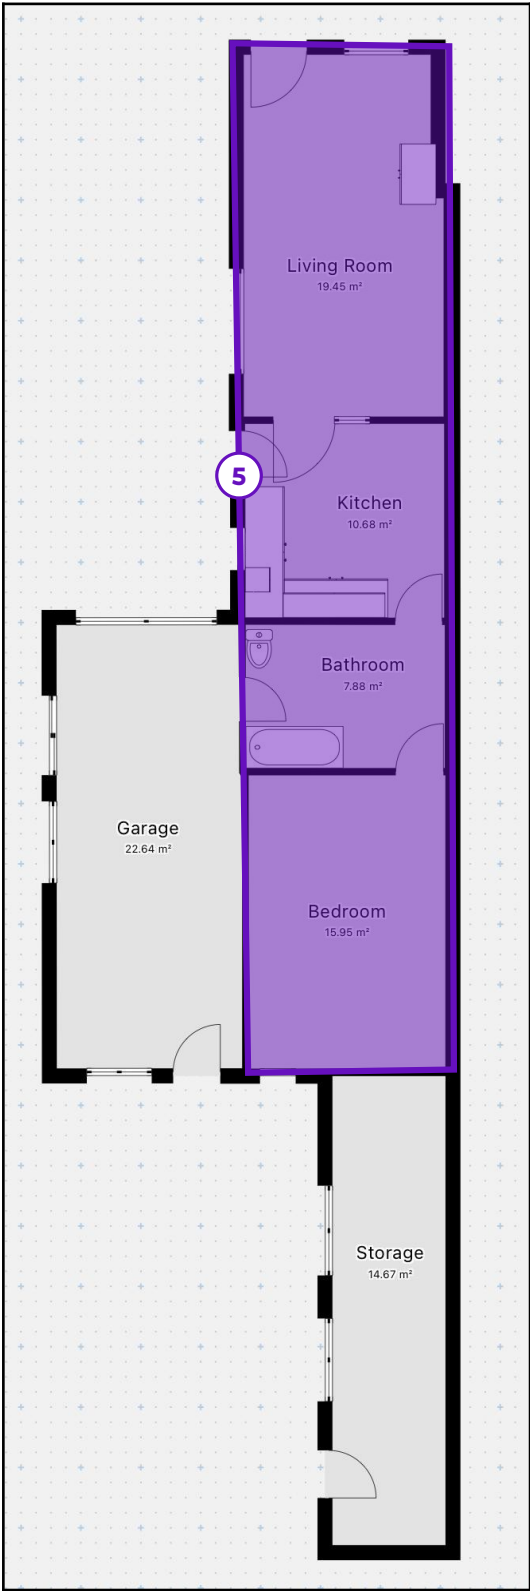
# Plan 1.5: WONING - Valse plafonds.

| 5. WONING - Valse plafonds. | Advies | - |

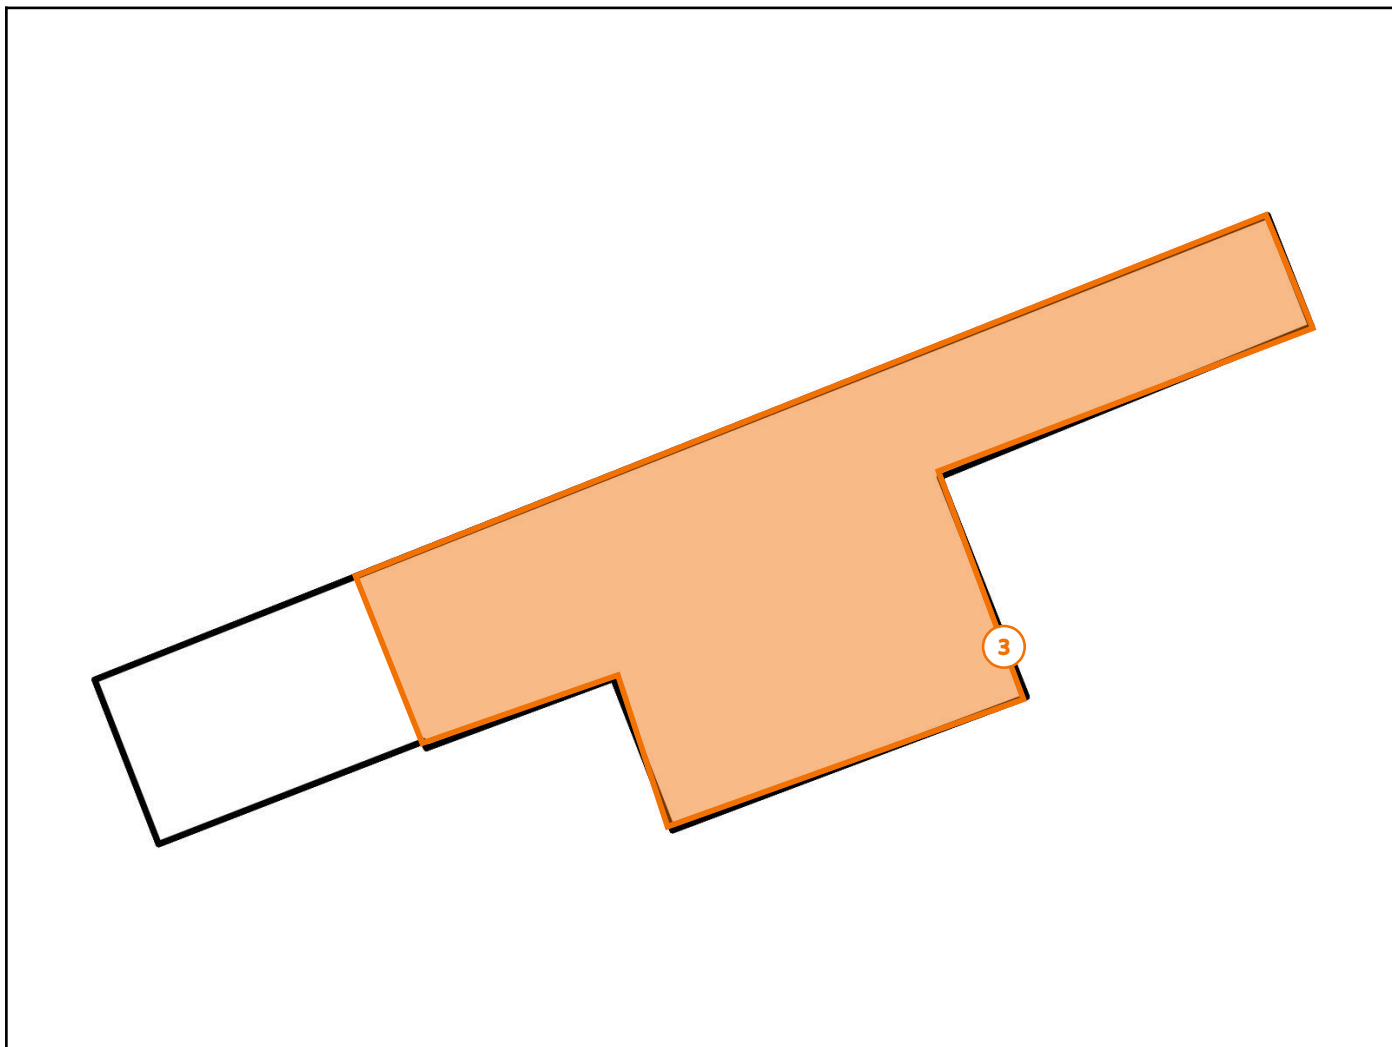
## Plan 1.6: WONING/GARAGE/TUINHUIS - Golfplaten

| Beschrijving | Type | Actie |
|---|---|---|
| 3. WONING/GARAGE/TUINHUIS - Golfplaten (visueel vastgesteld). | Asbestmateriaal | <a href="#">Verwijderen</a> |

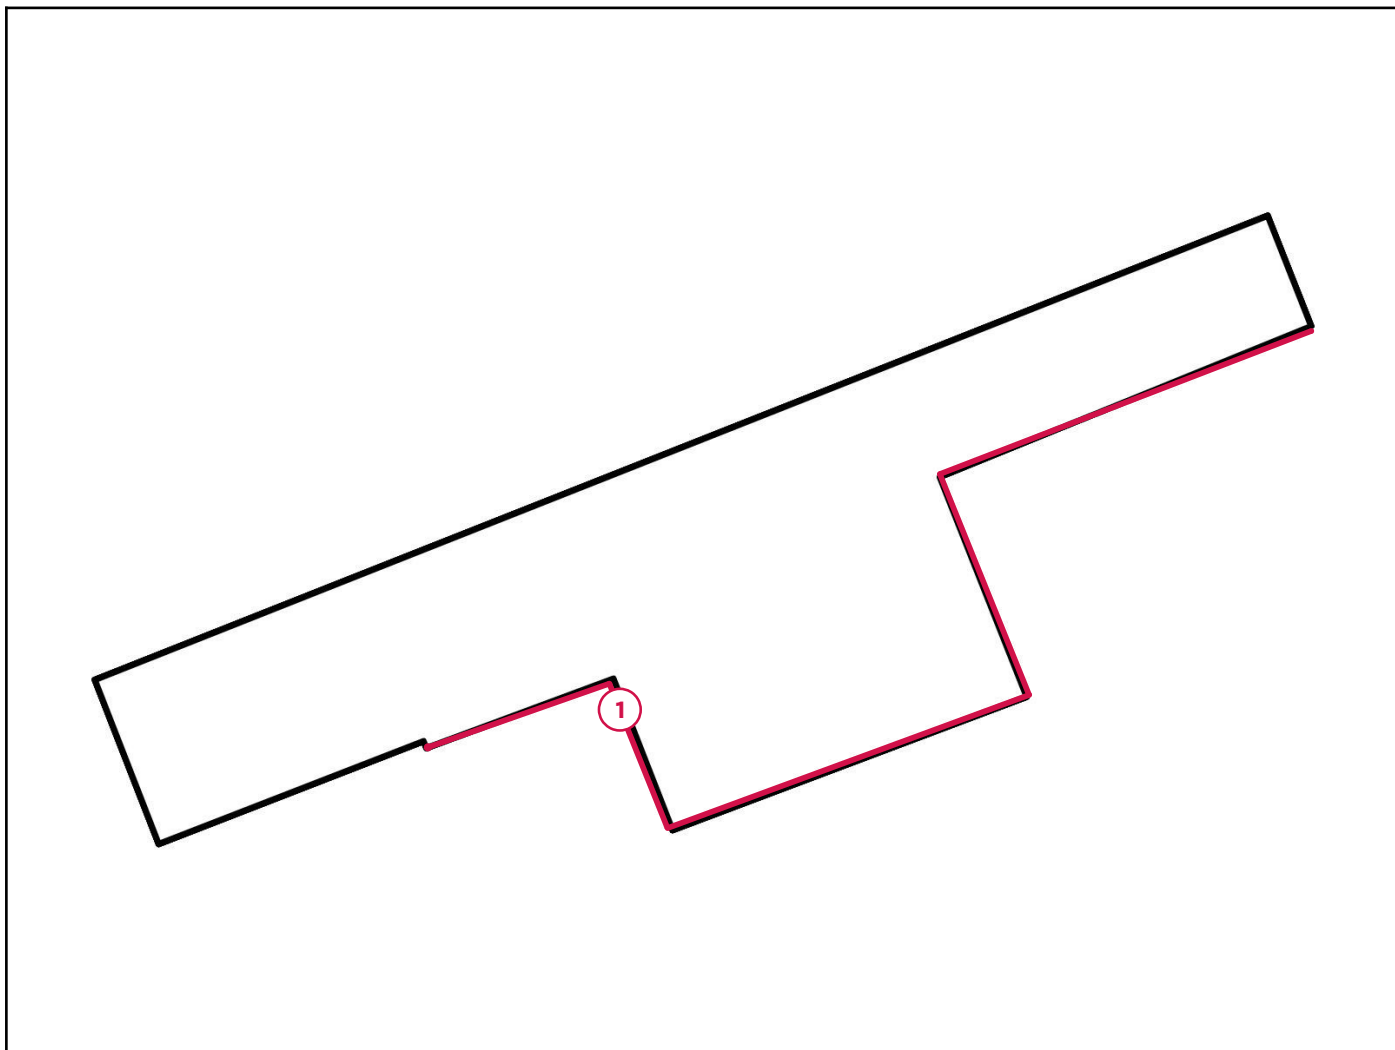
## Plan 1.7: TUINHUIS - Slib/sediment dakgoot.

| Beschrijving | Type | Actie |
|---|---|---|
| 1. TUINHUIS - Slib/sediment dakgoot. | Asbestmateriaal | Dringend verwijderen |

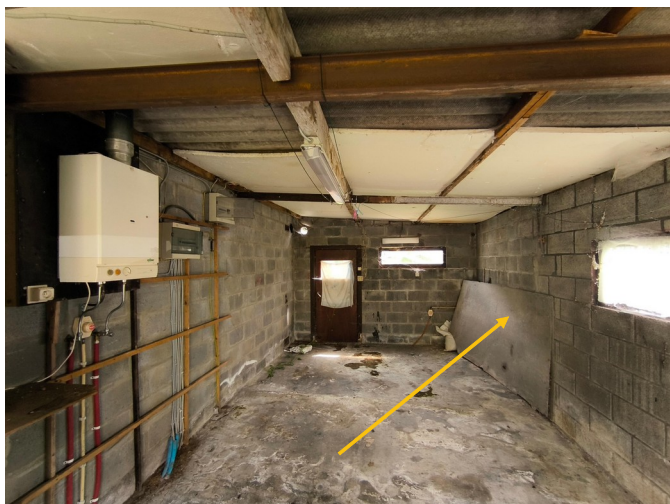
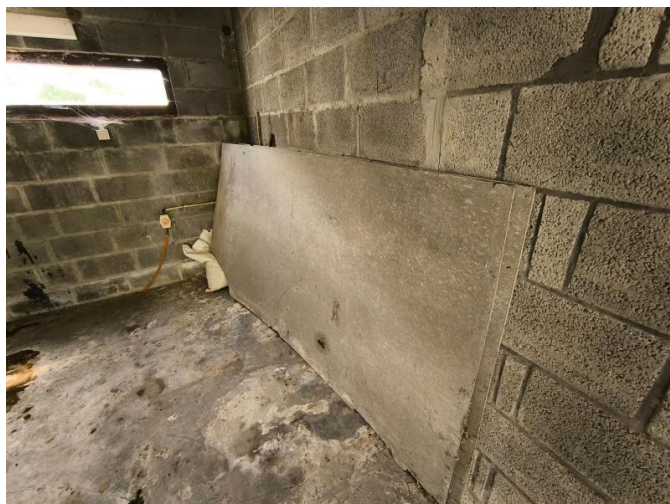
| Identificatiemethode | Vaststelling zonder monstername |

Overzichtsfoto

Detailfoto

-u beschikt over een vernevelaar (water) of fixeermiddel om het abestmateriaal te bevochtigen tijdens de volledige duur van de werken

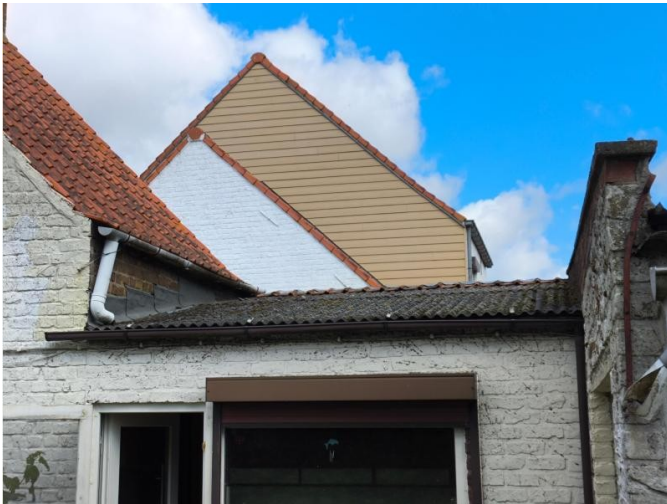
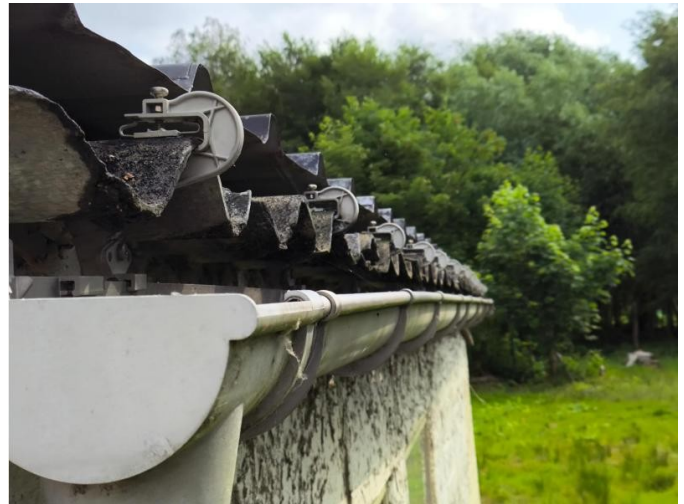
## Fiche 3: WONING/GARAGE/TUINHUIS - Golfplaten (visueel vastgesteld).

Asbestmateriaal

- Eenvoudige handelingen: mag via doe-het-zelf of door werknemer(s) met opleidingsattest eenvoudige handelingen  
EH via doe-het-zelf Standaard dragen van de nodige wegwerp beschermingsmiddelen FFP 3 masker, handschoenen en tyvec CAT III type 5-6, afwasbaar schoeisel Indien mogelijk de ondervloer afdekken, golfplaten voorzichtig verwijderen, extra fixeren, niet breken, niet gooien, onmiddellijk dubbel verpakken, luchtdicht afsluiten of voorzichtig in container met asbest bag plaatsen. Voldoende benevelen/bevochtigen tijdens de duur van de werken. Indien golfplaten in slechte staat zijn en kans bestaat op breken: Eenvoudige handeling opgeleid personeel, alle werknemer(s) moeten wel beschikken over een opleidingsattest eenvoudige handelingen 8u Voor hechtgebonden toepassingen: Bij verwijdering door doe-het-zelf moet men dit afval dubbel en luchtdicht verpakt aandienen bij het gemeentelijk recyclagepark. Men raadpleegt best op

Zorg er dan voor dat: -u zich vooraf goed informeert op [www.asbestinfo.be](http://www.asbestinfo.be) -u zich beschermt met een FFP3 mondmasker, wegwerphandschoenen, wegwerpoverall Cat III type 5-6, afspoelbaar schoeisel -er geen minderjarigen of derden aanwezig zijn -u beschikt over PE-folie en zakken om loskomende deeltjes en het afval op te vangen en te verpakken -u beschikt over een vernevelaar (water) of fixeermiddel om het abestmateriaal te bevochtigen tijdens de volledige duur van de werken -u weet hoe u asbestmateriaal veilig kan demonteren zonder stof of breuken -u beschikt over natte doeken om eventuele resten en stof weg te nemen

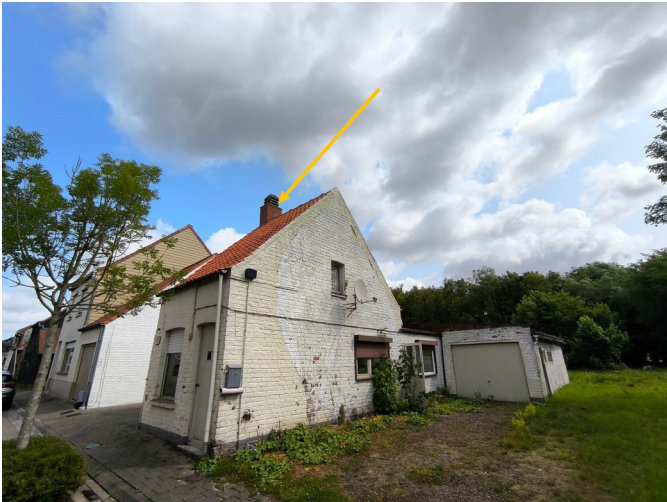
## Fiche 4: WONING - Schouw op het dak (beperkingsfiche)

Beperking

*Situeringsfoto*

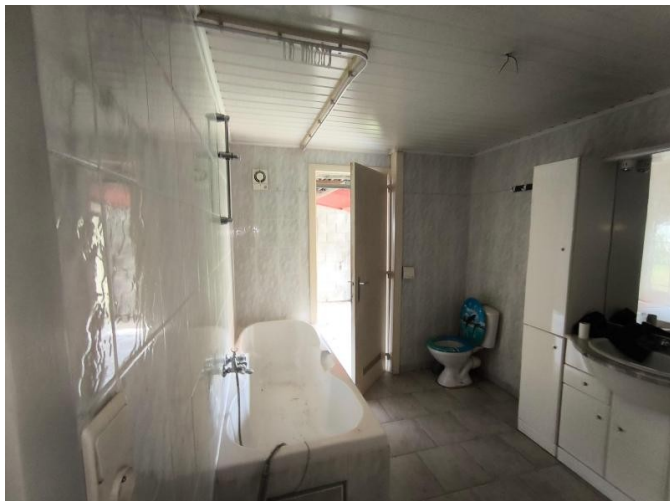
## Fiche 8: WONING - KEUKEN + BADKAMER Tegellijm niet zichtbaar.

Advies
