# Asbestinventarisatetest

31016B0148/00B004

Attestnummer : 20250121-000057.000

## Zone 1: Bijgebouw

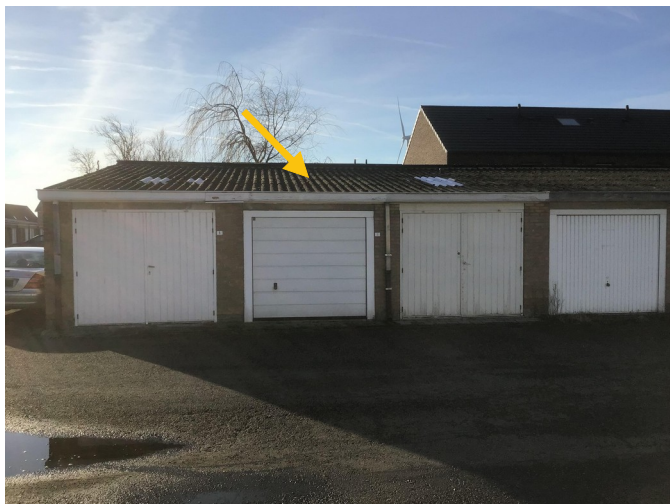
Overzichtsfoto

Detailfoto

| Eindbeoordeling materiaalrisico | Hoog materiaalrisico en/of hoge kans op vezelvrijgave |

| Asbestsoort (vezeltype) | Crocidoliet aanwezig |
| Toestand van het materiaal | Matig beschadigd, matig verweerd |

| Beschrijving | Plat dak - vezelcement golfplaten |
| Asbestmateriaal | Dak- en gevelbekleding - Golfplaat |

**Dringend verwijderen**

- Zorg voor een veilig beheer. Vermijd het beschadigen van het asbestmateriaal. Controleer de toestand jaarlijks op wijzigingen.
- Hemelwater dat afspoelt van asbestcement daken of gevels kan asbestdeeltjes bevatten. Gebruik het enkel voor gesloten circuits (bv. spoelen toiletten). Reinig na het vervangen van het dak of de gevel de dakgoten en regenwaterput of -ton om asbesthoudend sediment of slib te verwijderen

- Eenvoudige handelingen: mag via doe-het-zelf of door werknemer(s) met opleidingsattest eenvoudige handelingen  
We raden aan om de golfplaten te laten verwijderen door een firma met een opleidingsattest eenvoudige handelingen. U mag, in principe, ongeacht beschadigingen of vrije asbestvezels, deze asbestverdachte toepassing ook zelf verwijderen met inachtneming van de nodige veiligheidsmaatregelen om uzelf en uw omgeving te beschermen. Een beschadigde asbestverdachte toepassing in slechte staat kan makkelijk verder breken of vergruizen. Er komen dan schadelijke asbestvezels vrij die ingeademd kunnen worden.  
De verwijdering van het materiaal moet met de nodige zorg en veiligheidsvoorzieningen gebeuren.

1. golfplaten mogen niet breken of beschadigd worden (nooit gooien of breken)
2. besproei de golfplaten met speciaal fixeermiddel op de bevestigingspunten
3. bevestigingsnagel golfplaat losmaken d.m.v. klauwhamer met blokje hout eronder om beschadiging te vermijden, bij schroef voorzichtig uitdraaien zonder beschadiging
4. golfplaten één voor één losmaken
5. golfplaten één voor één voorzichtig stapelen in een asbestafvalzak (niet breken)
6. met het asbestafval kunt u terecht op het recyclagepark of bij een geregistreerde asbestinzamelaar
