# Asbestinventarisatetest

Oordegensesteenweg 324, 9230 Wetteren

Attestnummer : 20251028-000310.000

**Niet-asbestveilig**

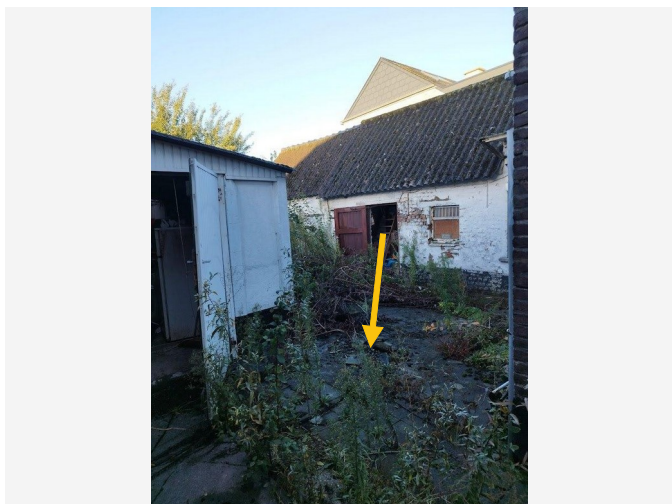
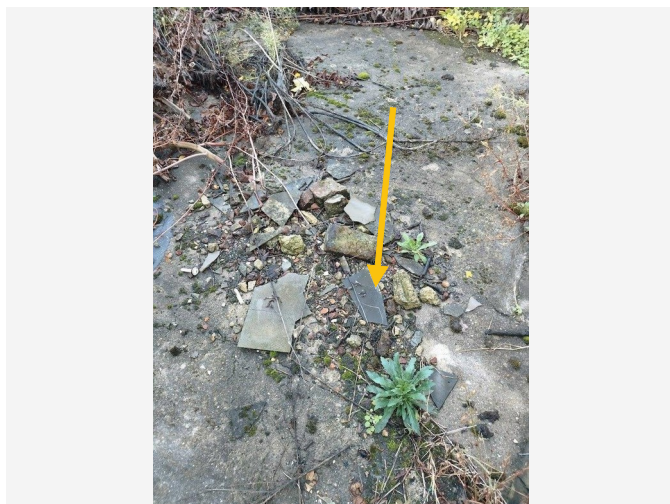
Overzichtsfoto

Detailfoto

De toepassing is een hechtgebonden buitentoepassing in matige staat. Onder strikte voorwaarden is het toegestaan om deze toepassing zelf te verwijderen. Lees ook zeker de verdere toelichting achteraan in dit verslag mbt verwijderen van asbest en informeer u verder op <https://ovam.vlaanderen.be/asbest-verwijderen>.

| Beschrijving | Leien asbestcement |
| Type afvalstof | Betreft resten (contaminatie) van verwerking of beschadiging |
| Bron van de resten | Dak hoofdgebouw |

**Dringend verwijderen**

- Verwijder het asbestafval.

Bij verwijdering dient u de nodige voorzorgen te nemen zodat er geen asbestvezels kunnen vrijkomen. De toepassing mag niet van toestand wijzigen tijdens de verwijdering en dient gefixeerd te worden.

U moet zichzelf ook beschermen door het gebruik van persoonlijke beschermingsmaterialen (FFP3-mondmasker, wegwerpoverall Cat. III, Type 5 en 6, handschoenen en afspoelbaar schoeisel).

Het verwijderde materialen en eventuele resten moeten dubbel ingepakt worden in asbestafvalzakken en correct afgevoerd worden. In dit geval mag u dit afvoeren naar het containerpark. Voor meer info zie <https://ovam.vlaanderen.be/asbestafval-afvoeren>

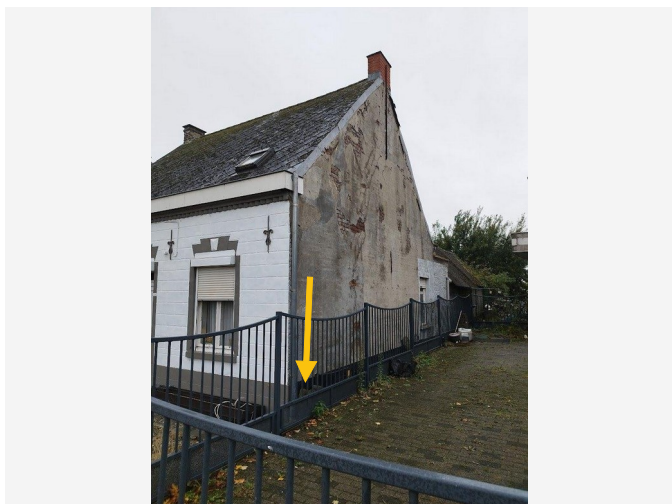
Overzichtsfoto

Detailfoto

De toepassing is een hechtgebonden buitentoepassing in matige staat. Onder strikte voorwaarden is het toegestaan om deze toepassing zelf te verwijderen. Lees ook zeker de verdere toelichting achteraan in dit verslag mbt verwijderen van asbest en informeer u verder op <https://ovam.vlaanderen.be/asbest-verwijderen>.

**Dringend verwijderen**

- Verwijder het asbestafval.

Bij verwijdering dient u de nodige voorzorgen te nemen zodat er geen asbestvezels kunnen vrijkomen. De toepassing mag niet van toestand wijzigen tijdens de verwijdering en dient gefixeerd te worden.

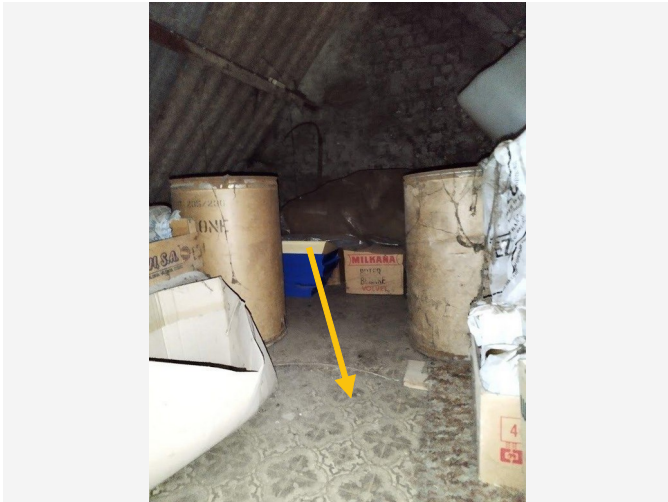
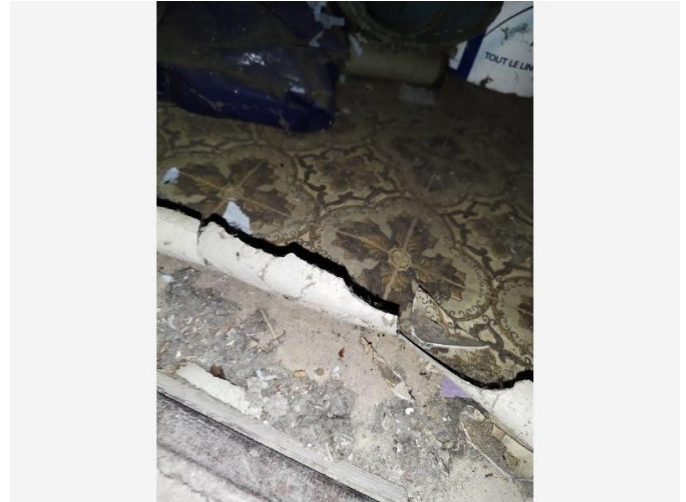
## Fiche 4: Vinyl vloerbekleding zolderruimte achterbouw

Overzichtsfoto

Detailfoto

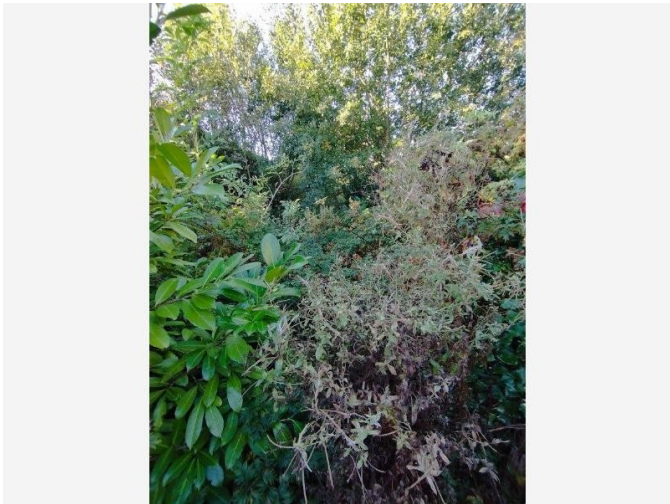
## Fiche 8: Overwoekerende vegetatie, onderzoek onmogelijk

*Situeringsfoto*

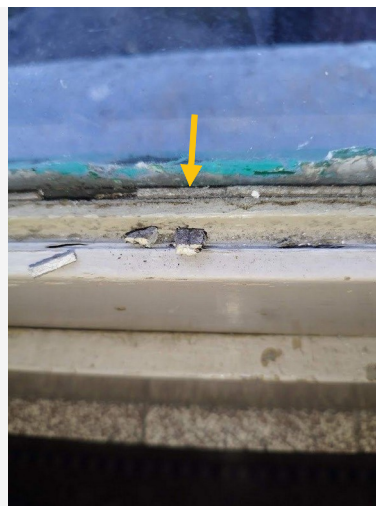
## Fiche 12: Mastiek ramen en deuren

Overzichtsfoto

Detailfoto

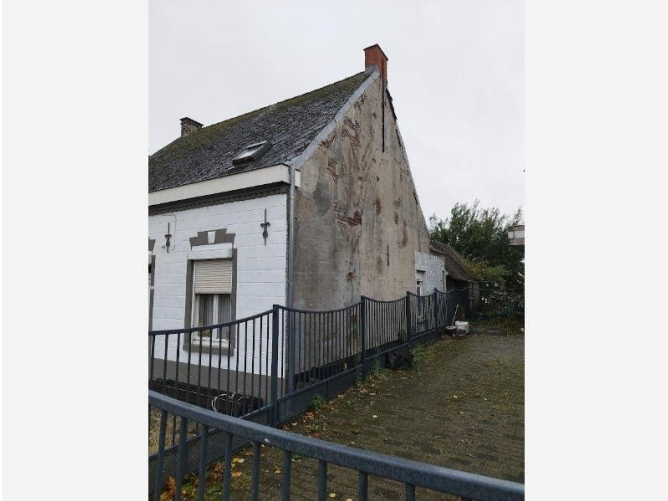
## Fiche 16: Crepi rechtergevel

Overzichtsfoto

Detailfoto
