# Asbestinventarisatetest

Reigerstraat 3, 9860 Oosterzele

Attestnummer : 20260114-000141.000

**Niet-asbestveilig**

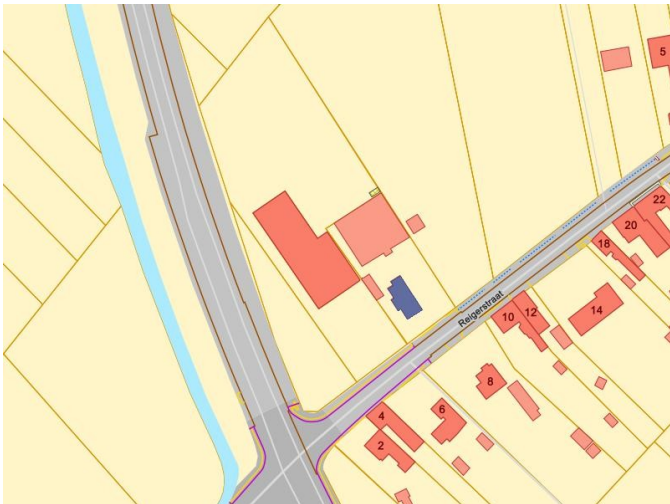
## Zone 1: Woning

- 2 Asbestmaterialen**
- 2 Beperkingen**
- 0 Uitsluitingen
- 0 Roerende goederen
- 0 Puin, steenslag, (water)bodem
- 0 Adviezen
- 5 Geen asbest**

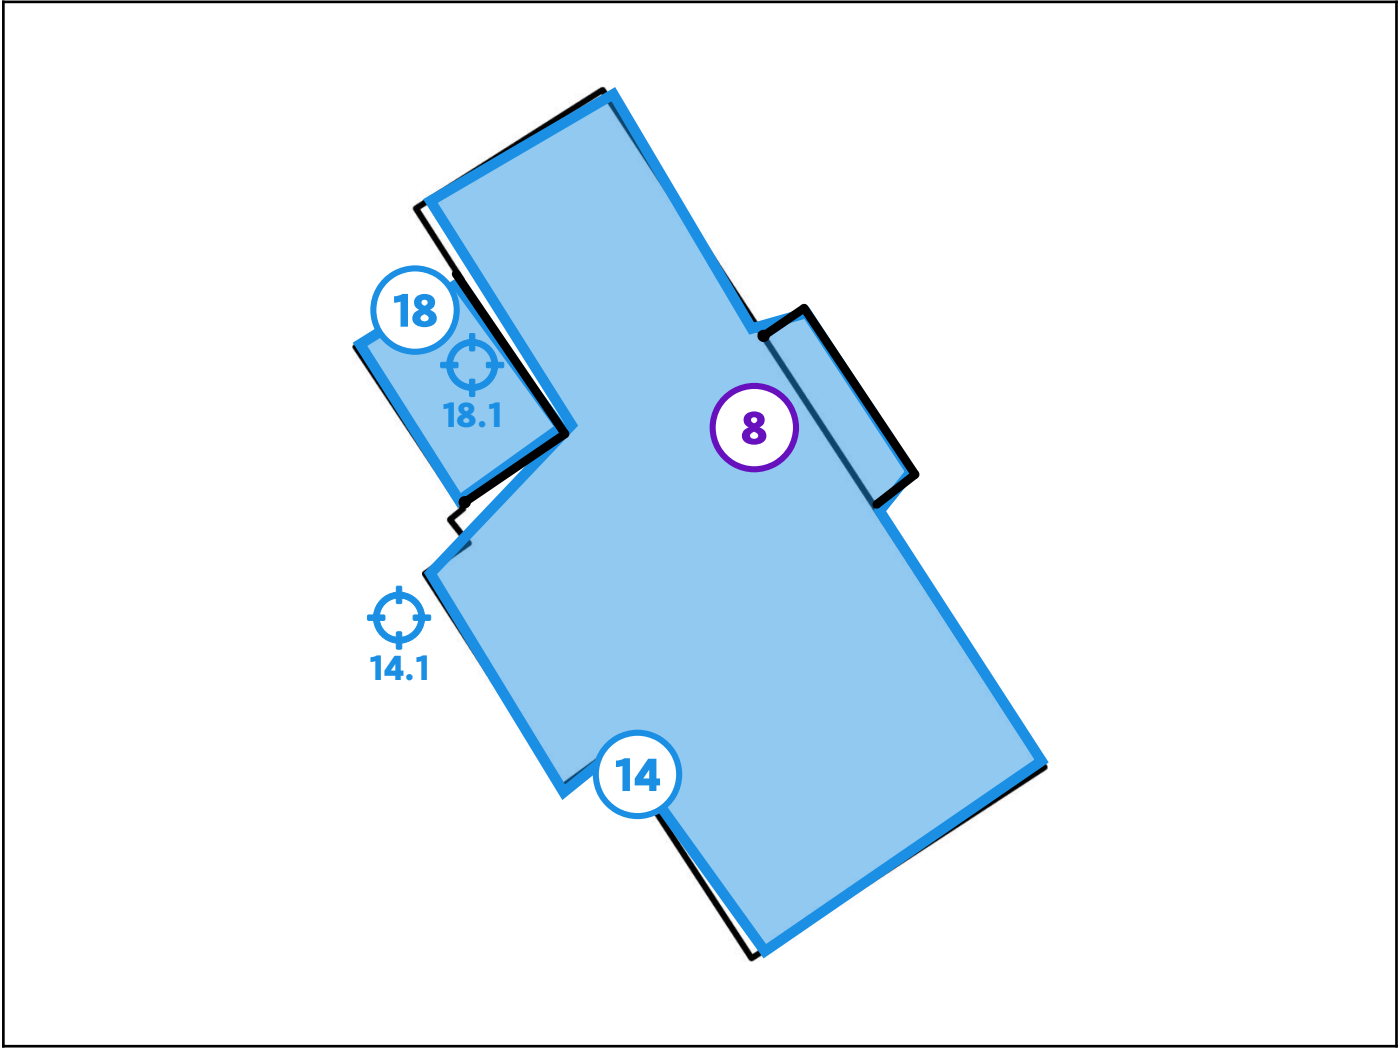
# Plan 1.1: Dakplan

| Beschrijving | Type | Actie |
|---|---|---|
| 8. Schoorsteen rookgaskanaal | Beperking | - |
| 14. Hellend dak woning leien | Geen asbest | - |
| 18. Roofing plat dak | Geen asbest | - |

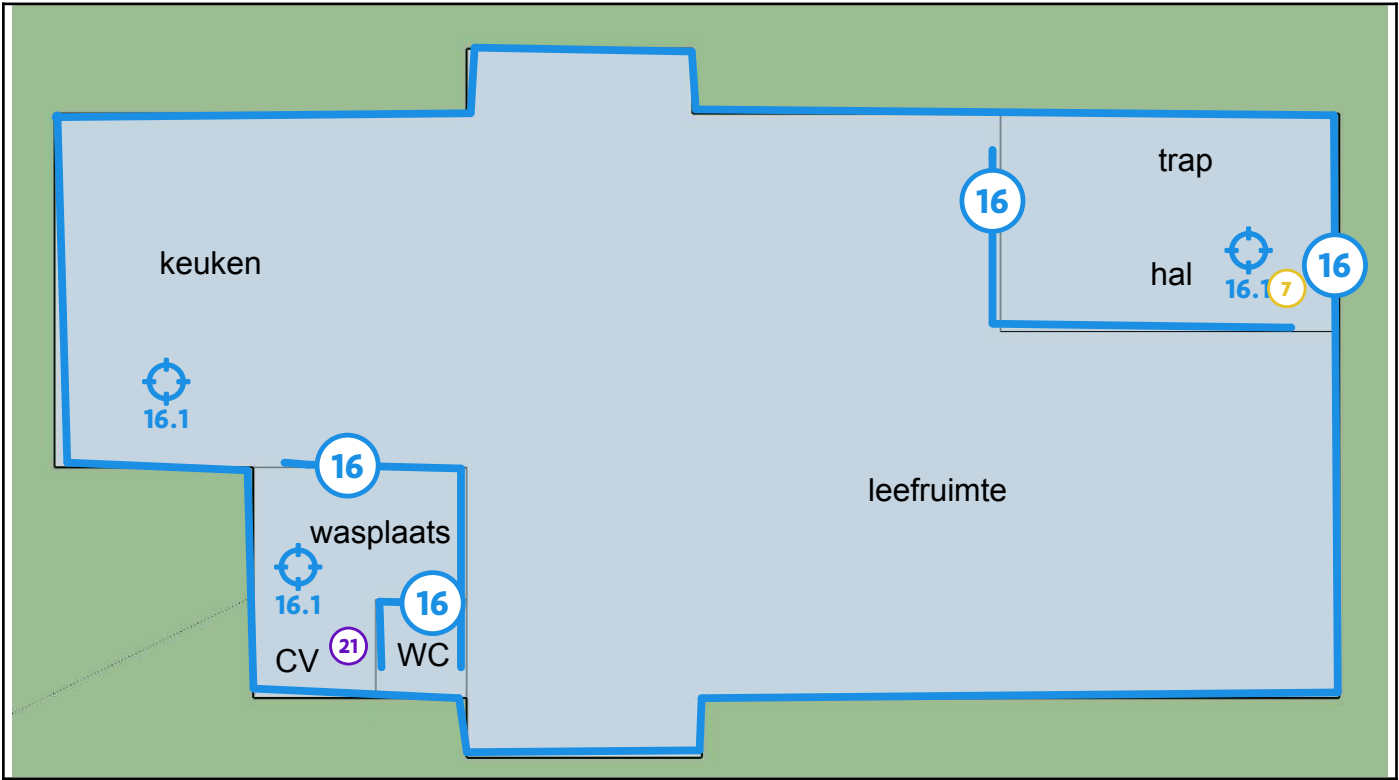
# Plan 1.2: GVL

| Beschrijving | Type | Actie |
|---|---|---|
| 7. Bakeliet - teller elektriciteit | Asbestmateriaal | Zorgvuldig beheren |
| 16. Pleisterwerk muren | Geen asbest | - |
| 21. CV - ketel met recent bouwjaar | Overige ruimte of materiaal | - |

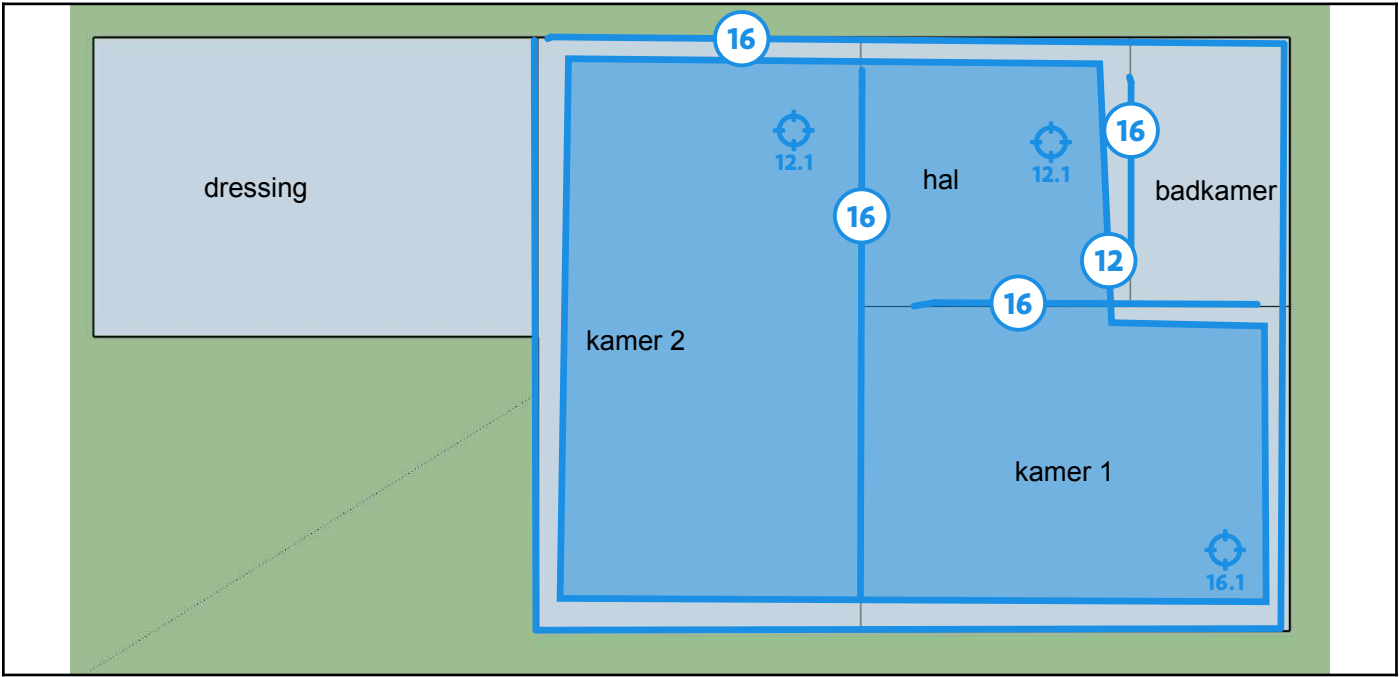
# Plan 1.3: V1

| Beschrijving | Type | Actie |
|---|---|---|
| 12. Pleisterwerk plafonds | Geen asbest | - |
| 16. Pleisterwerk muren | Geen asbest | - |

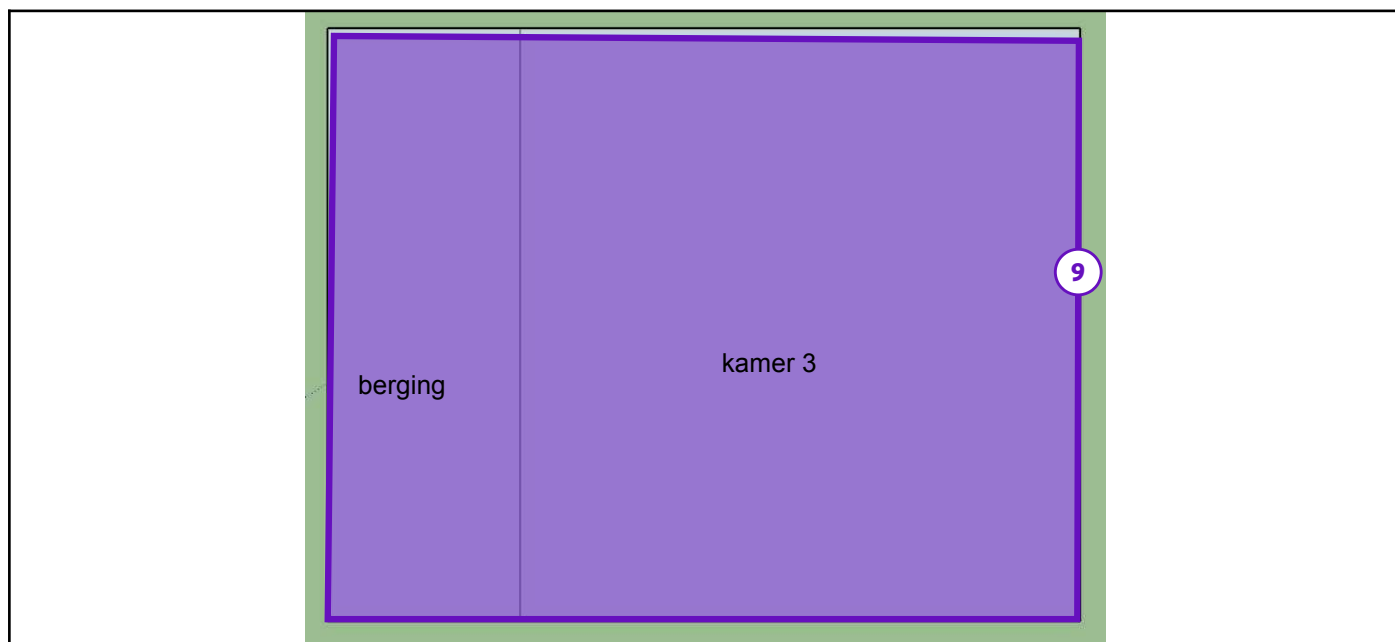
## Plan 1.4: zolder

| Beschrijving | Type | Actie |
|---|---|---|
| 9. Onderdak niet waarneembaar | Beperking | - |

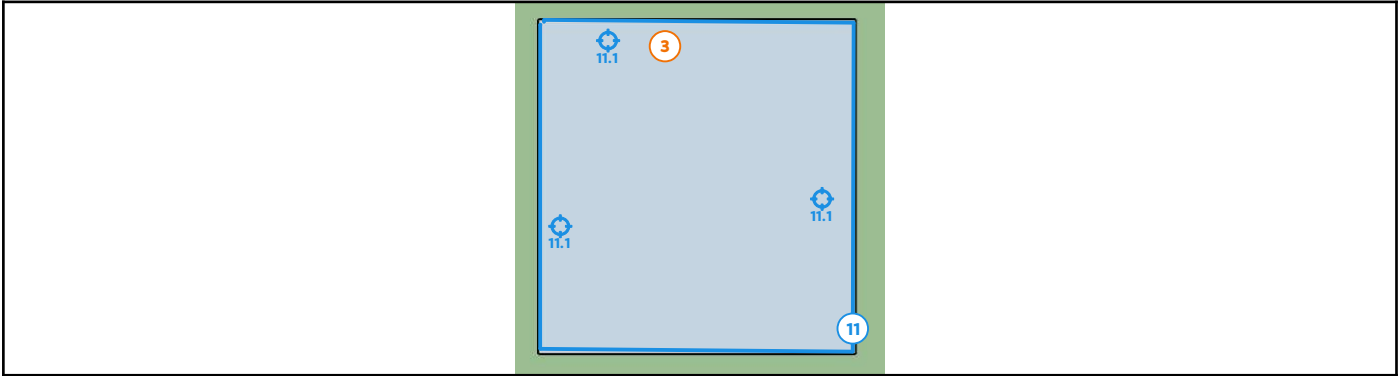
# Plan 1.5: kelder

| Beschrijving | Type | Actie |
|---|---|---|
| 3. Bakeliet | Asbestmateriaal | Verwijderen |
| 11. Cementeringslaag wanden kelder | Geen asbest | - |

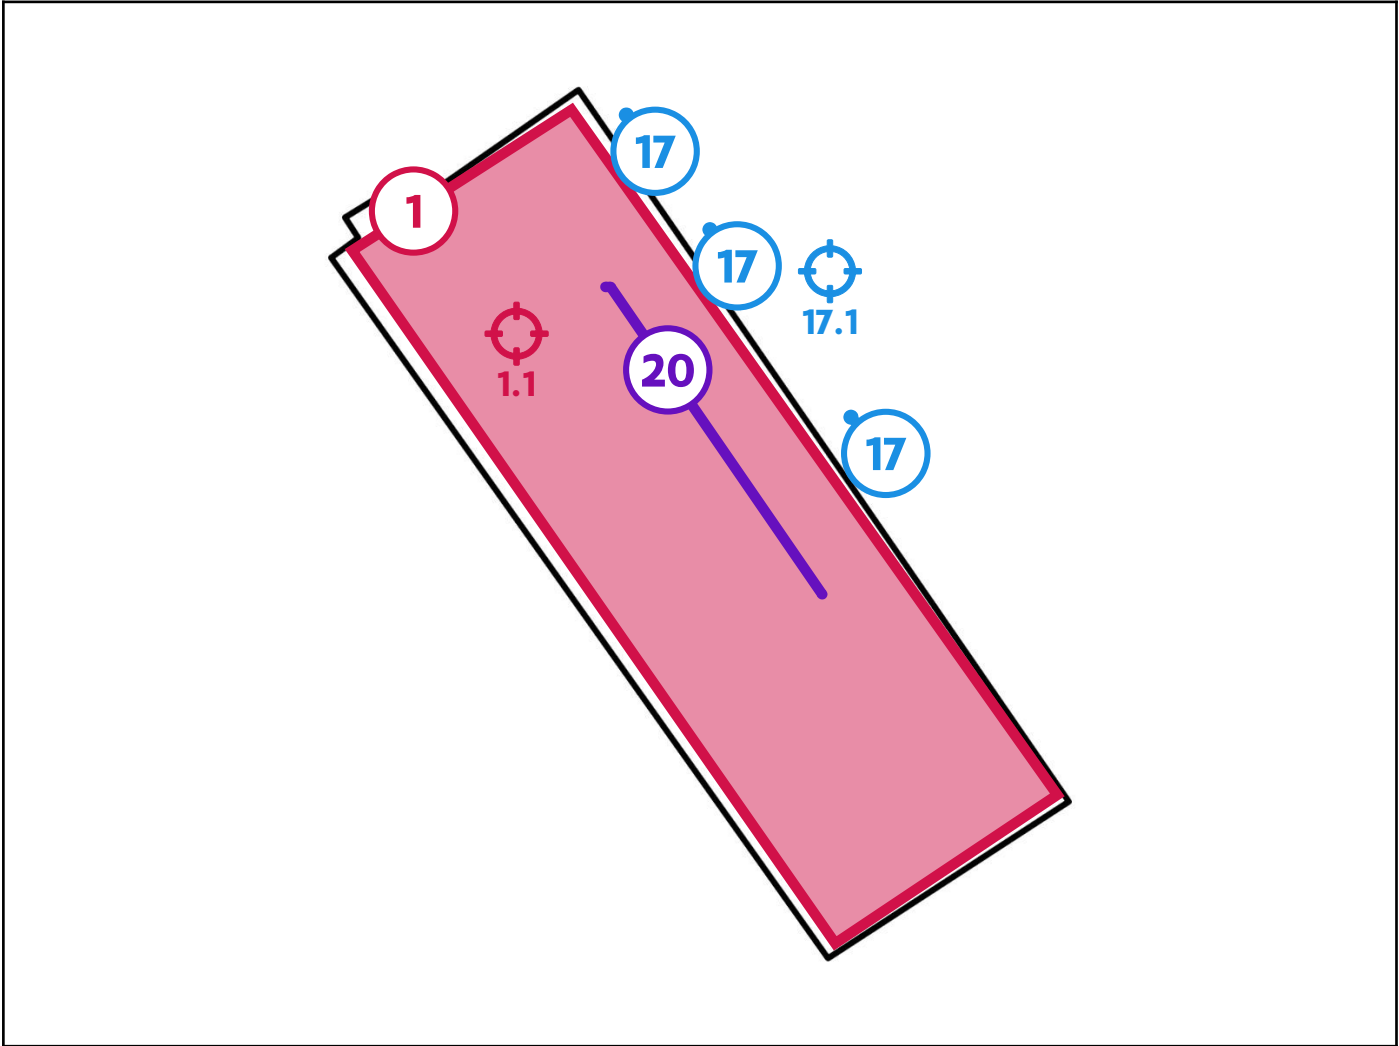
## Plan 2.1: Garage plan

| Beschrijving | Type | Actie |
|---|---|---|
| 1. Golfplaten dak garage | Asbestmateriaal | Dringend verwijderen |
| 17. Mastiek ramen garage | Geen asbest | - |
| 20. Leidingisolatie garage niet-asbestverdacht | Overige ruimte of materiaal | - |

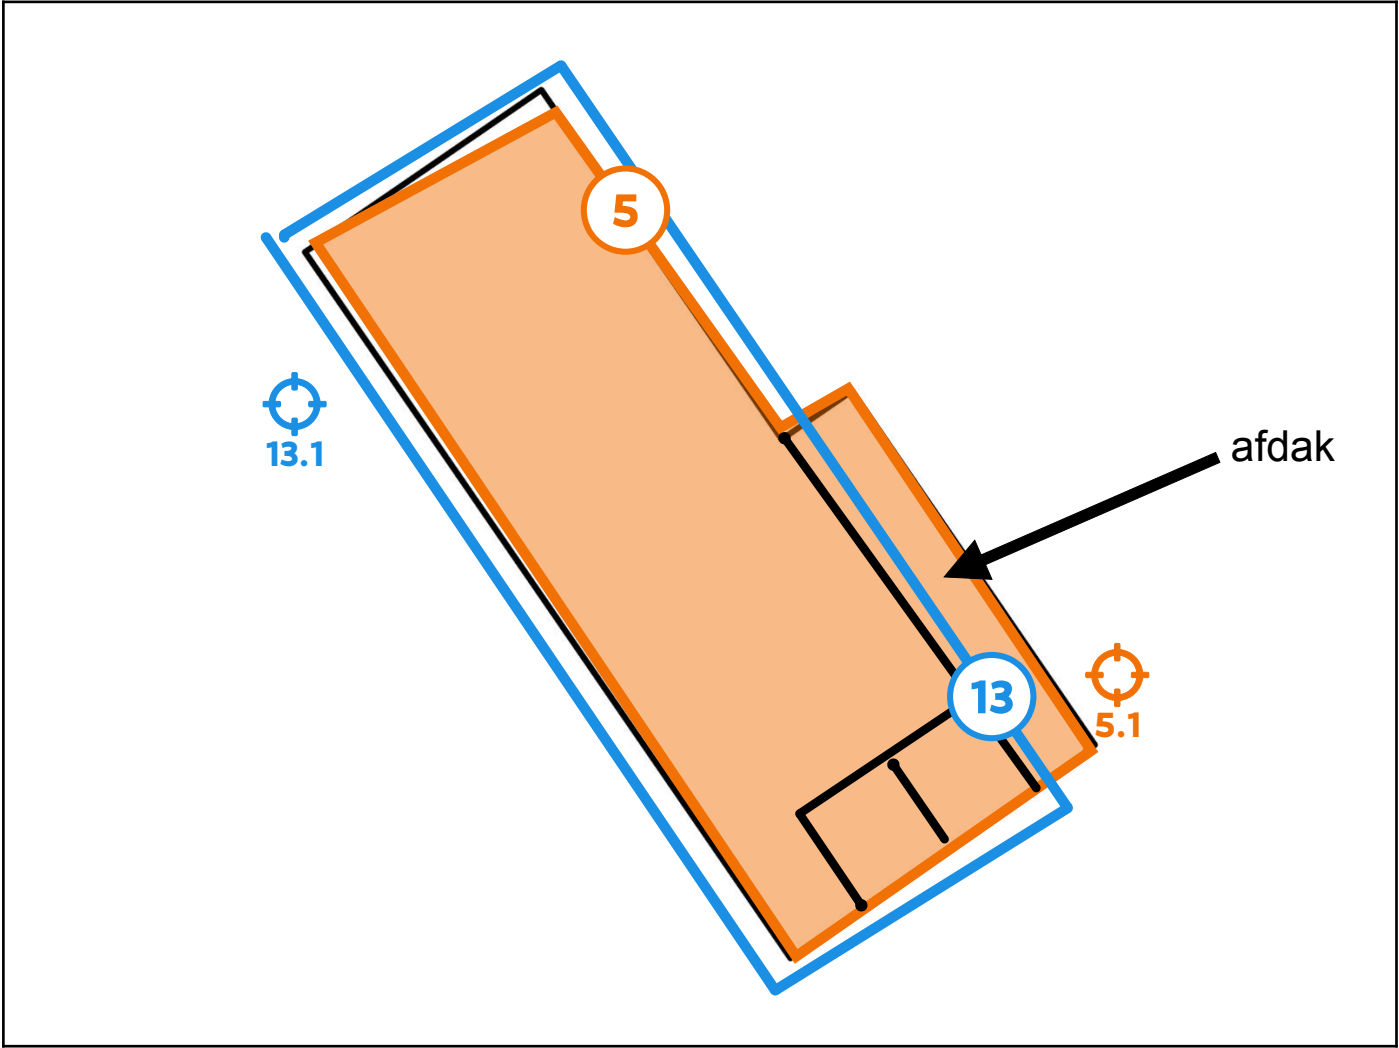
### Plan 3.1: Loods 1 plan

| Beschrijving | Type | Actie |
|---|---|---|
| 5. Golfplaten dak loods 1 | Asbestmateriaal | Verwijderen |
| 13. Mastiek tussen wanden loods | Geen asbest | - |

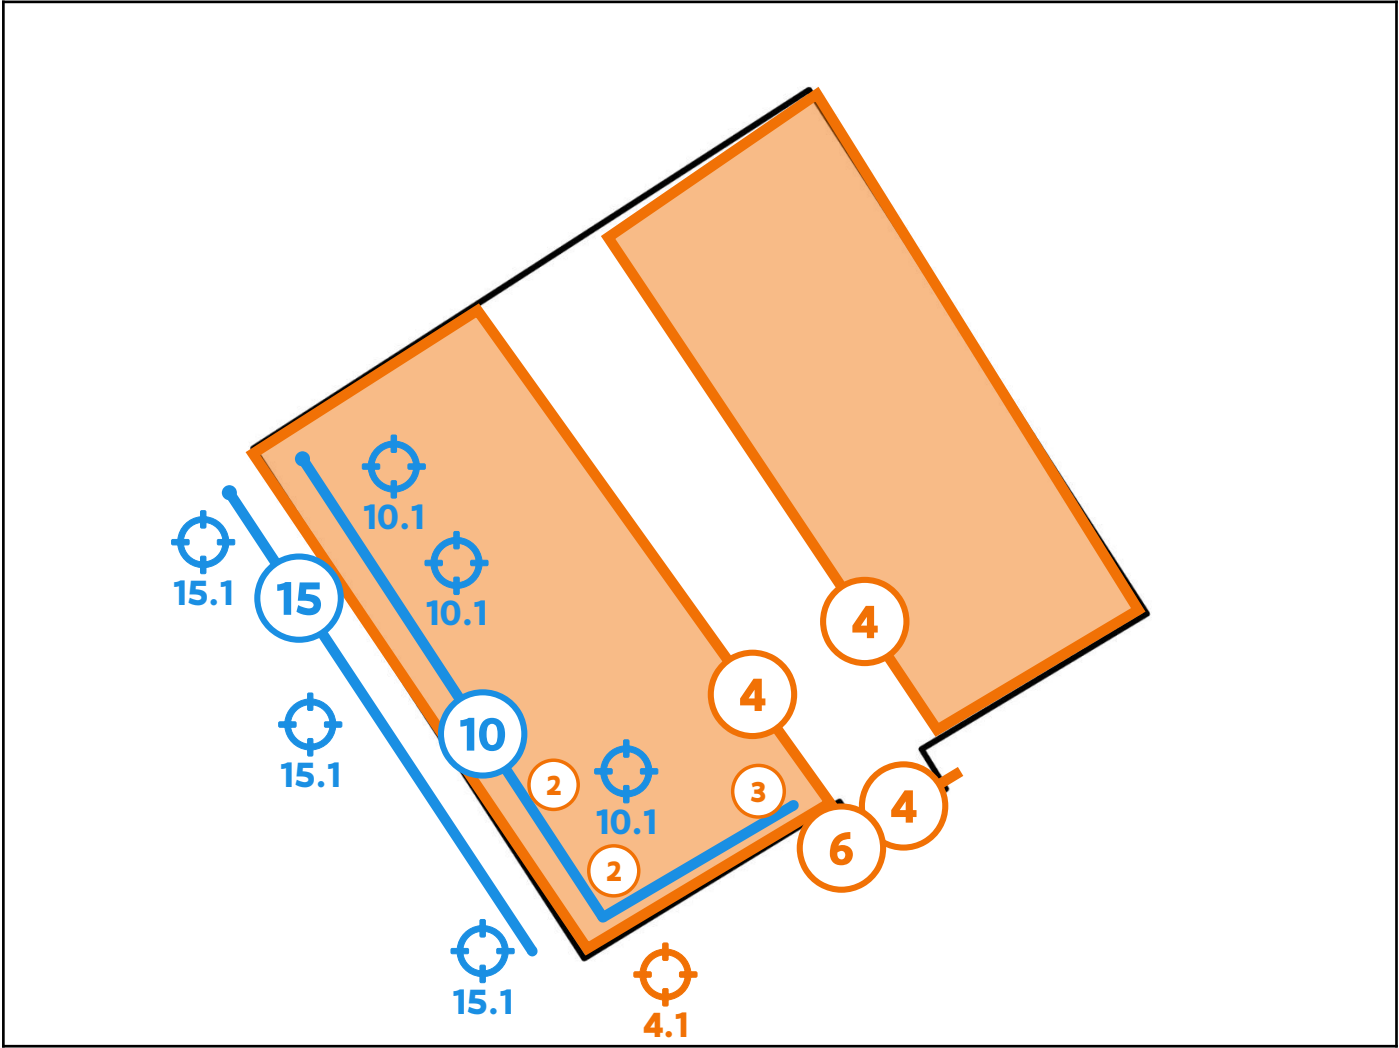
# Plan 4.1: Loods 2 plan

| Beschrijving | Type | Actie |
|---|---|---|
| 2. Bakeliet schakelaars | Asbestmateriaal | Verwijderen |
| 3. Bakeliet | Asbestmateriaal | Verwijderen |
| 4. Golfplaten dak loods 2 | Asbestmateriaal | Verwijderen |
| 6. Gevelbekleding golfplaten | Asbestmateriaal | Verwijderen |
| 10. Cementeringslaag wanden loods 2 | Geen asbest | - |

| 15. Crepi linkergevel loods 2 | Geen asbest | - |

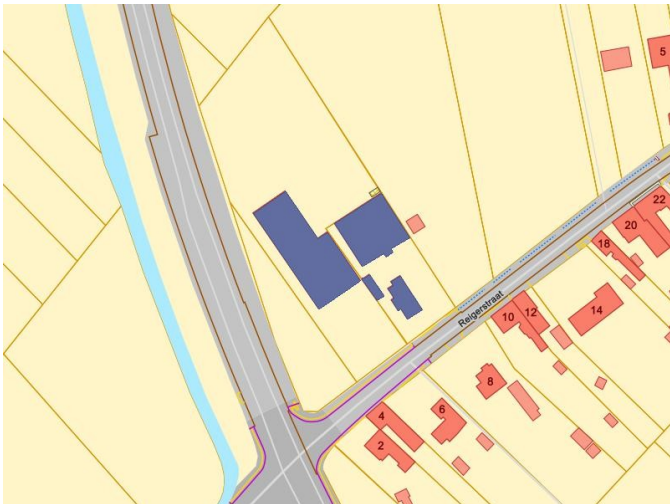
## Zone 5: Overig gebied

- 0 Asbestmaterialen
- 0 Beperkingen
- 0 Roerende goederen
- 0 Puin, steenslag, (water)bodem
- 0 Adviezen
- 0 Geen asbest
- 1 Afdruipzone/afvloeizone

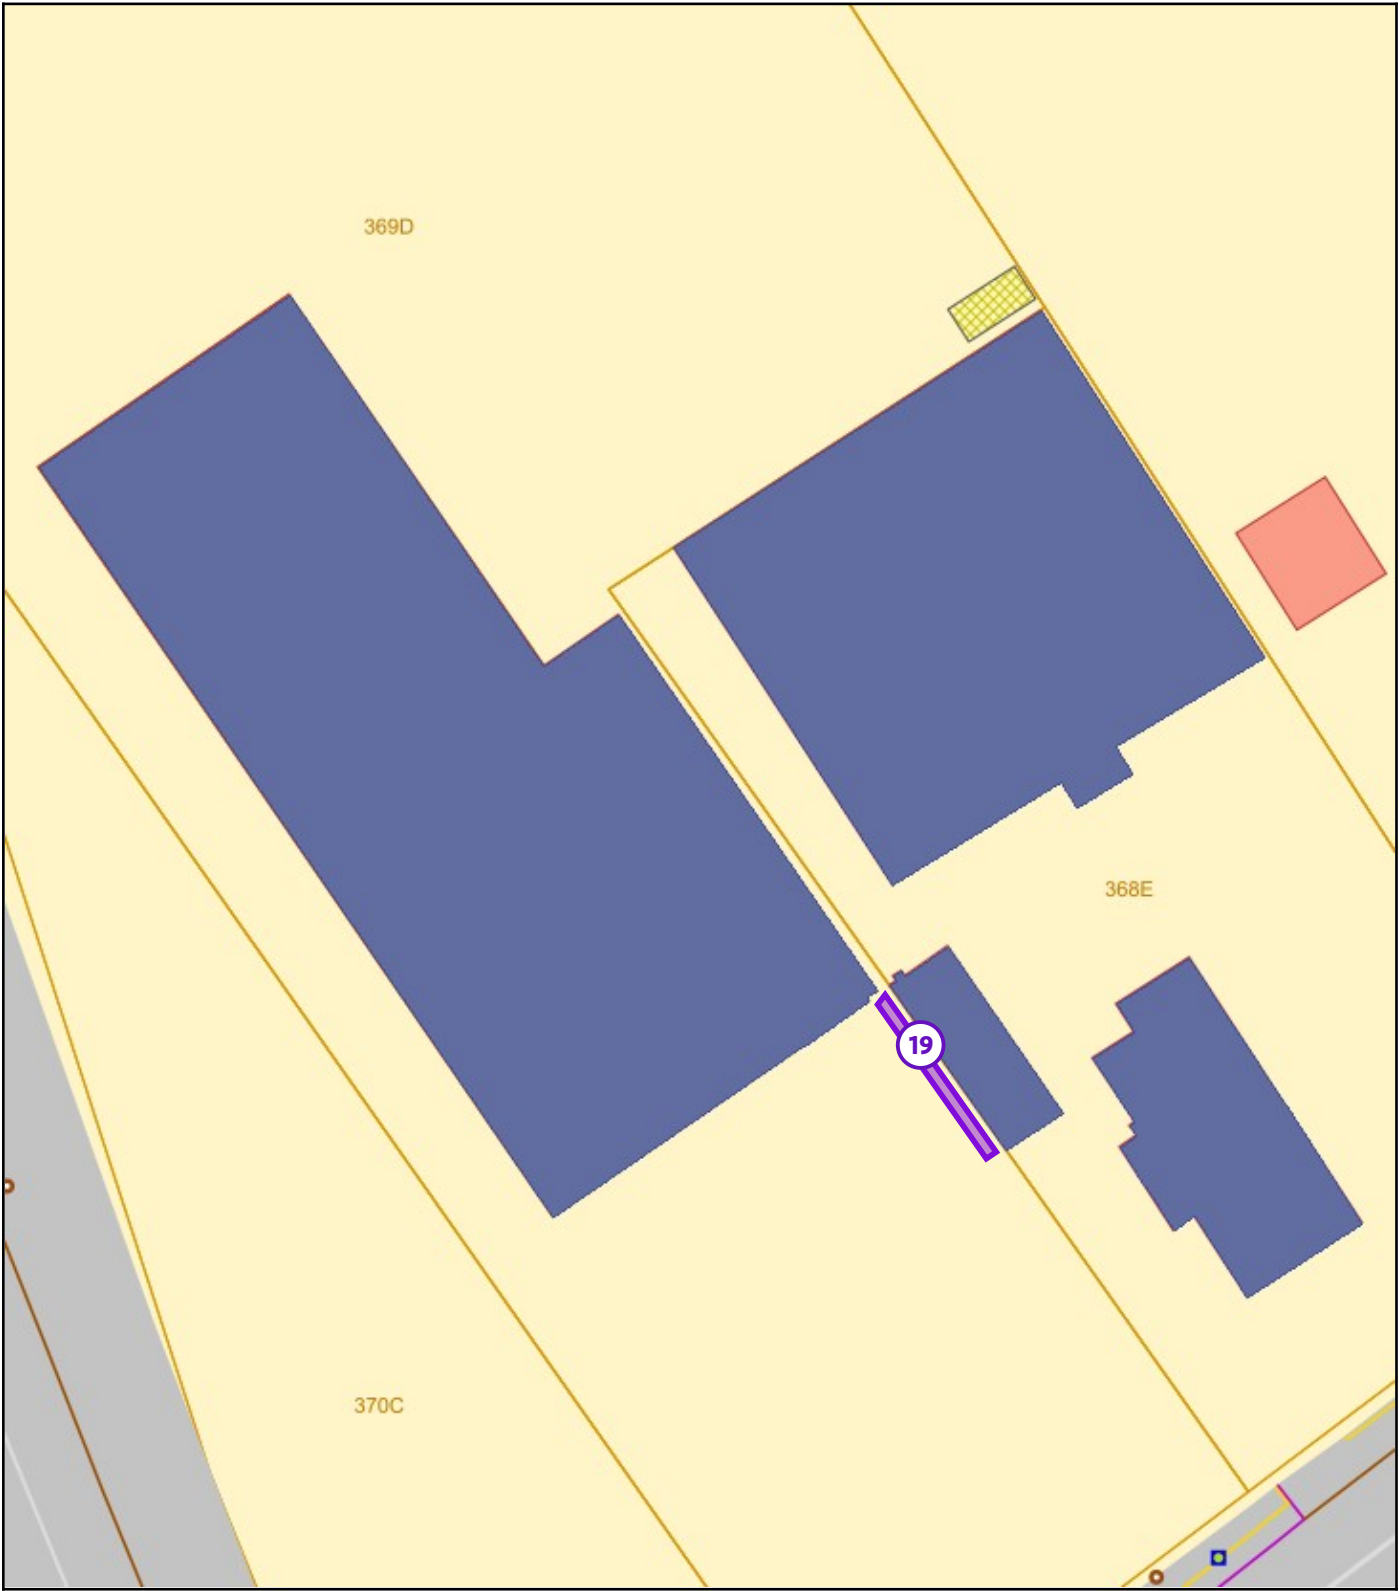
# Plan 5.2: Afdruipzones/afvloeizones

| 19. Afdruipzone golfplaten asbestcement | Afdruipzone/afvloeizone | - |

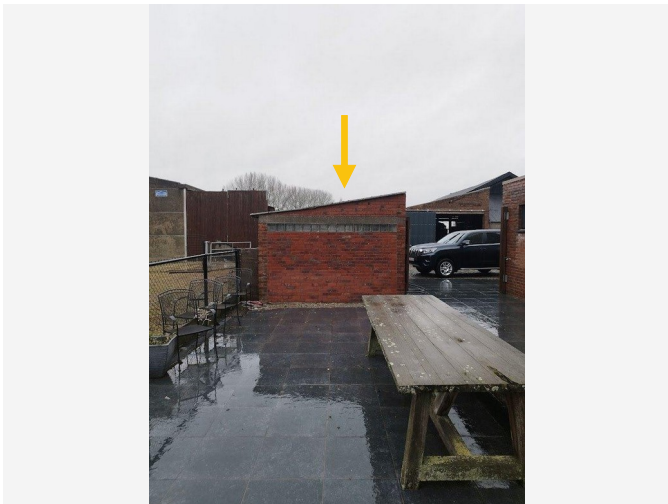
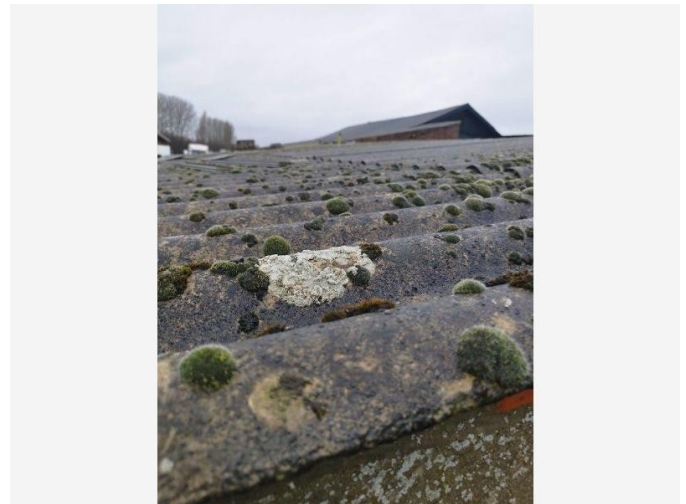
Overzichtsfoto

Detailfoto

| Eindbeoordeling materiaalrisico | Hoog materiaalrisico en/of hoge kans op vezelvrijgave |

| Gebondenheid | Categorie 1: hechtgebonden in oorsprong |
| Asbestsoort (vezeltype) | Alleen chrysotiel |
| Toestand van het materiaal | Zwaar beschadigd, zwaar verweerd |

| Beschrijving | Golfplaten dak garage |
| Hoeveelheid (oppervlakte - aantal) | • 40,00 m <sup>2</sup> - 1 stuk |

**Dringend verwijderen**

- Verwijder dit asbestmateriaal zo snel mogelijk. Volg de toestand goed op.
- Hemelwater dat afspoelt van asbestcement daken of gevels kan asbestdeeltjes bevatten. Gebruik het enkel voor gesloten circuits (bv. spoelen toiletten). Reinig na het vervangen van het dak of de gevel de dakgoten en regenwaterput of -ton om asbesthoudend sediment of slib te verwijderen

- Eenvoudige handelingen: mag via doe-het-zelf of door werknemer(s) met opleidingsattest eenvoudige handelingen  
Raadpleeg de actuele wetgeving op de website van OVAM, <https://ovam.vlaanderen.be/wie-mag-wat-verwijderen>.

De toepassing is een hechtgebonden binnen/buitentoepassing in slechte staat. Onder strikte voorwaarden is het toegestaan om deze toepassing zelf te verwijderen. Lees ook zeker de verdere toelichting achteraan in dit verslag mbt verwijderen van asbest en informeer u verder op <https://ovam.vlaanderen.be/asbest-verwijderen>.

Bij verwijdering dient u de nodige voorzorgen te nemen zodat er geen asbestvezels kunnen vrijkomen. De toepassing mag niet van toestand wijzigen tijdens de verwijdering en dient gefixeerd te worden.

U moet zichzelf ook beschermen door het gebruik van persoonlijke beschermingsmaterialen (FFP3-mondmasker, wegwerpoverall Cat. III, Type 5 en 6, handschoenen en afspoelbaar schoeisel).

Het verwijderde materialen en eventuele resten moeten dubbel ingepakt worden in asbestafvalzakken en correct afgevoerd worden. In dit geval mag u dit afvoeren naar het containerpark. Voor meer info zie <https://ovam.vlaanderen.be/asbestafval-afvoeren>

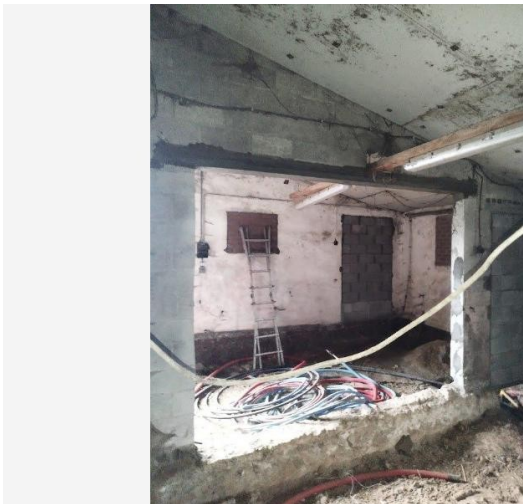
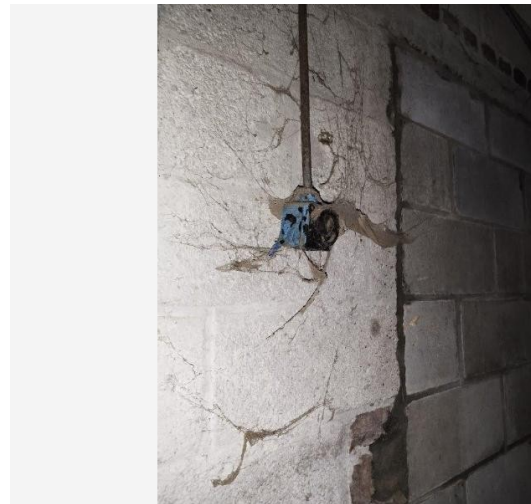
Overzichtsfoto

Detailfoto

Verwijderen

| Opmerking | <p>Deze oppervlakte werd niet gemeten, maar geschat op basis van een benadering voor alle aanwezige schakelaars. Deze schatting mag niet worden gebruikt als maatstaf voor heffingen. Als deskundige hebben wij geverifieerd dat het materiaal inderdaad bakeliet betreft en geen harde PVC. Bakeliet wordt door ons beschouwd als een asbestverdachte toepassing, aangezien het in veel gevallen asbesthoudend is. We hebben echter geen staalname uitgevoerd om de functionaliteit van de schakelaars niet in gevaar te brengen.</p> |

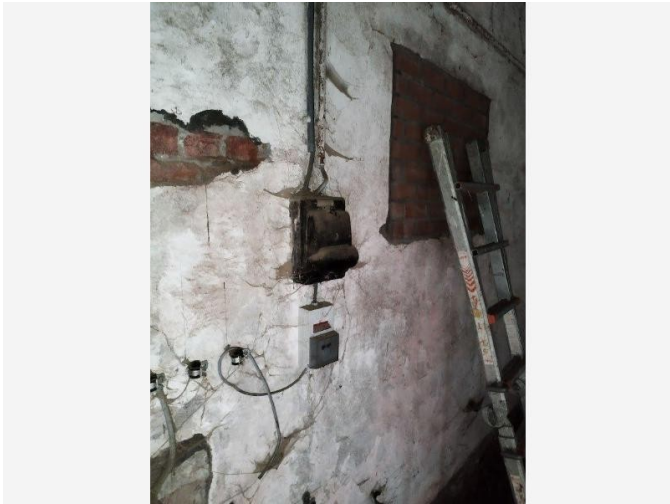
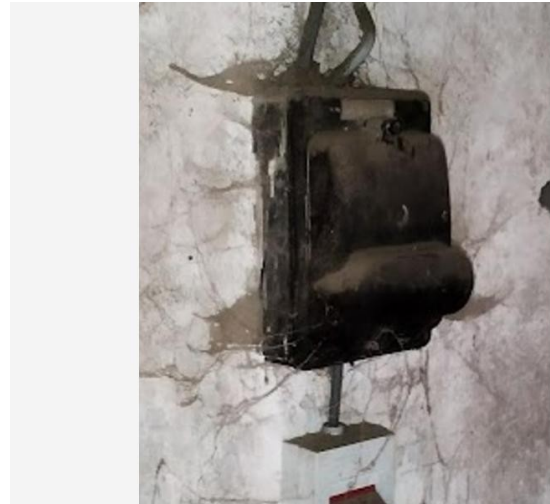
Overzichtsfoto

Detailfoto

| Identificatiemethode | <p>De asbestdeskundige beoordeelt het materiaal als asbestverdacht en dus asbesthoudend, en dit zonder monstername.</p> <p>Motivatie: De monstername brengt andere schade aan dan schade die inherent is aan de monstername.</p> |

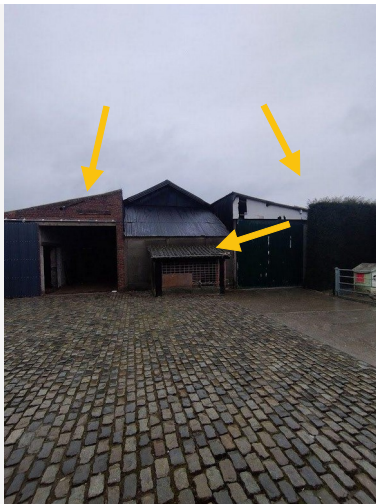
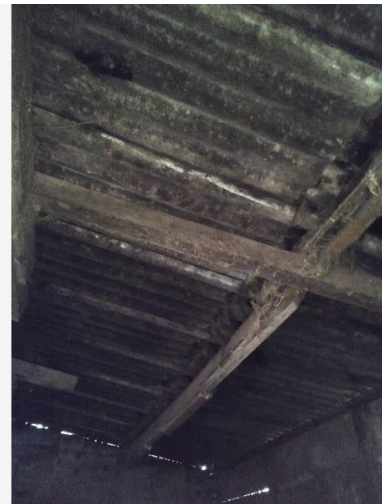
Overzichtsfoto

Detailfoto

| Identificatiemethode | Een monstername door de asbestdeskundige met laboanalyse door een asbestlabo. |

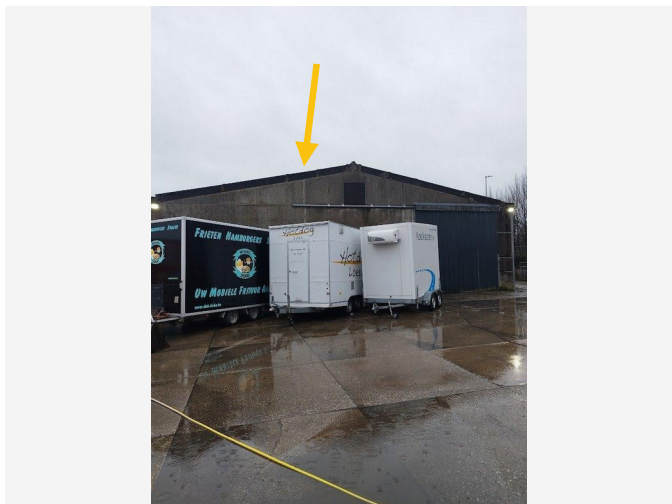
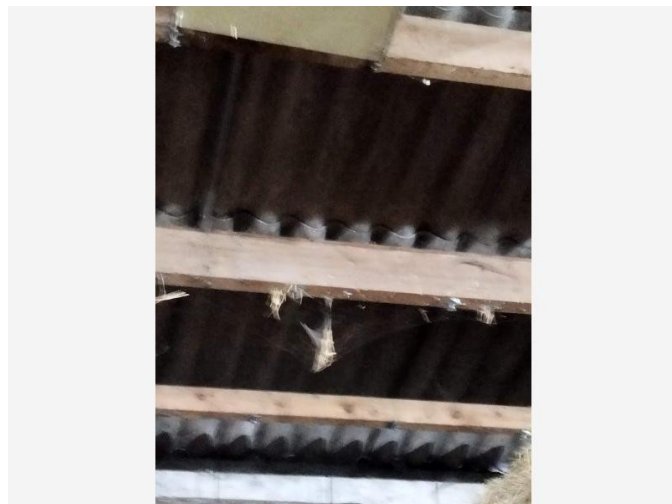
Overzichtsfoto

Detailfoto

| Identificatiemethode | Een monstername door de asbestdeskundige met laboanalyse door een asbestlabo. |

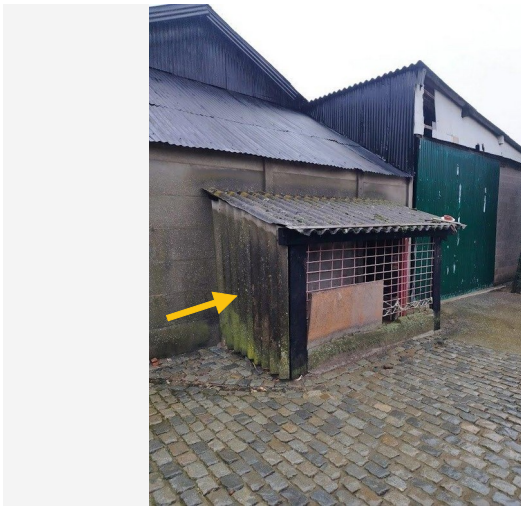
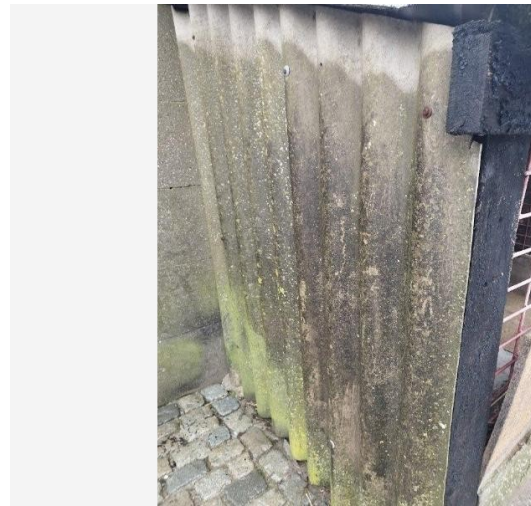
Overzichtsfoto

Detailfoto

| Opmerking | De golfplaat is dezelfde als op de dakbedekking, waar we een staalnale gedaan hebben. Uit analyse van dit staal weten we dat de golfplaten asbesthoudend zijn. Ze bevatten enkel chrysotiel. |

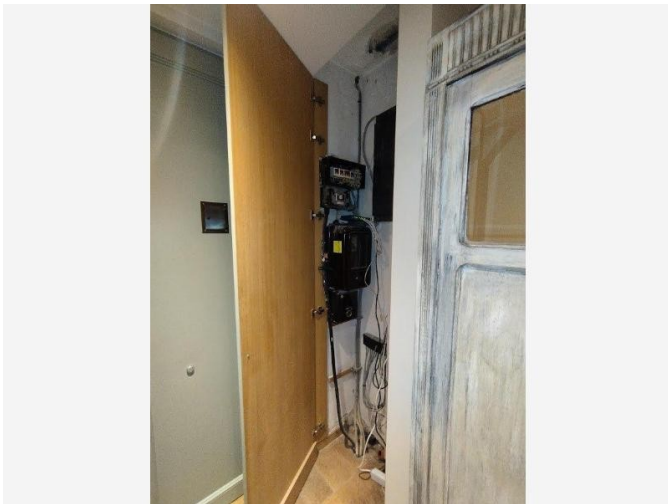
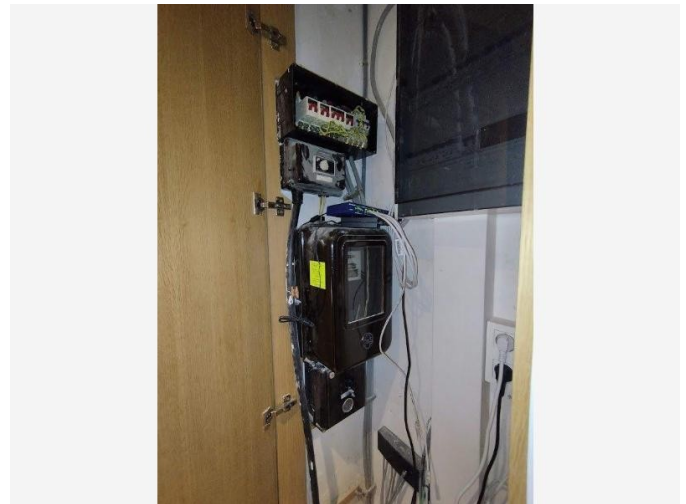
Overzichtsfoto

Detailfoto

| Opmerking | Het gaat over de teller die eigendom is van de nutsmaatschappij. |

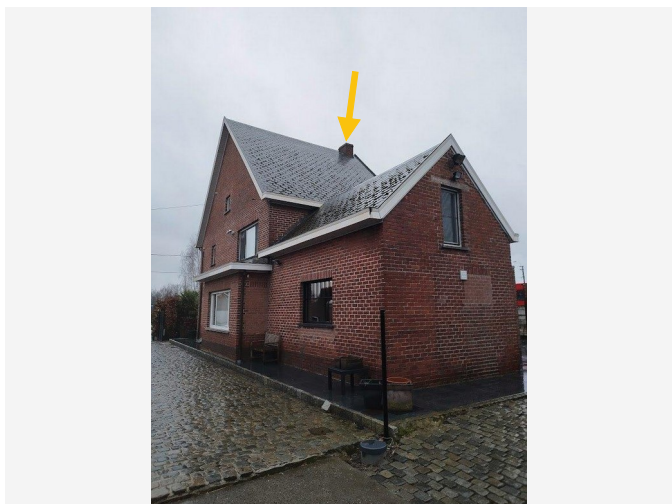
Situeringsfoto

| Karakterisatie | Asbest (verdacht) |
| Primaire drager | HVAC infrastructuur en uitrusting |

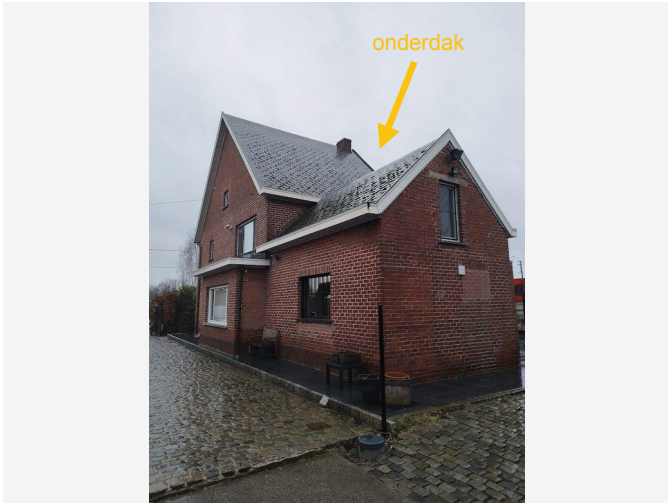
Situeringsfoto

| Primaire drager | Schuin dak |

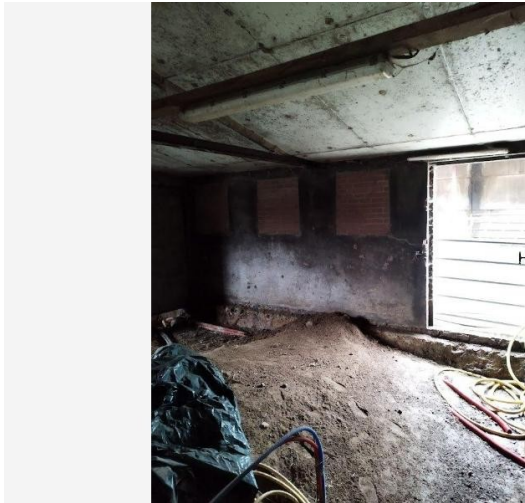
Geen asbest

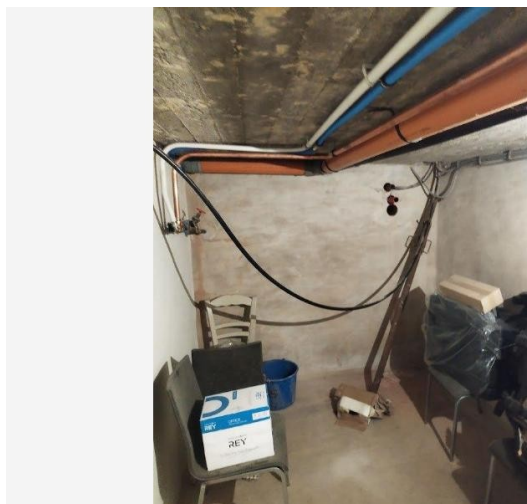
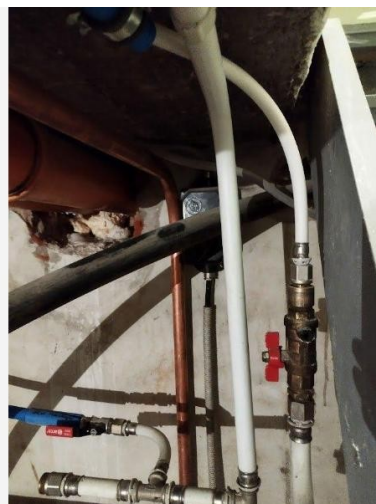
## Fiche 11: Cementeringslaag wanden kelder

Geen asbest

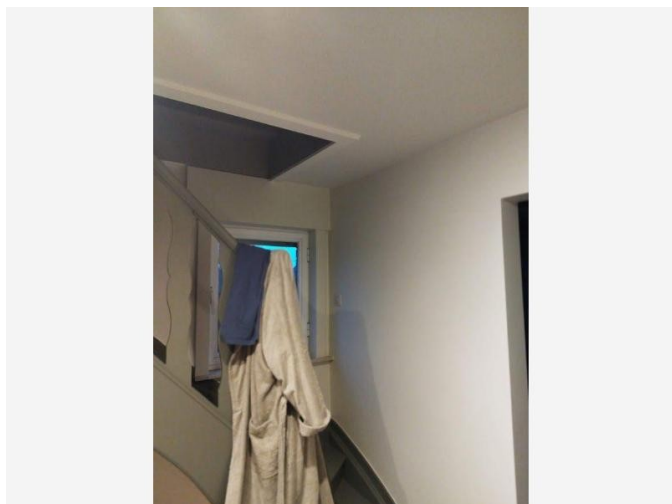
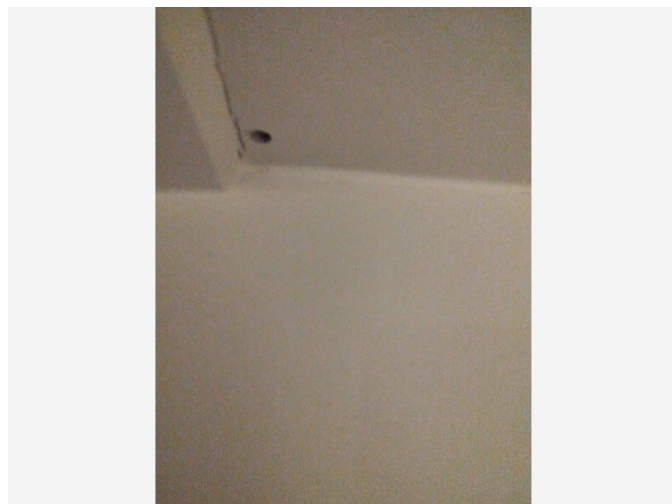
## Fiche 12: Pleisterwerk plafonds

Geen asbest

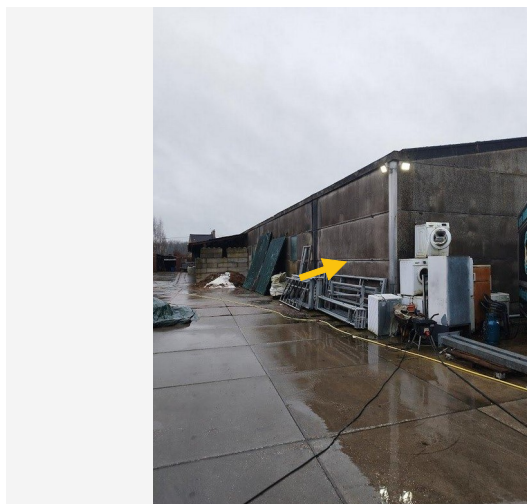
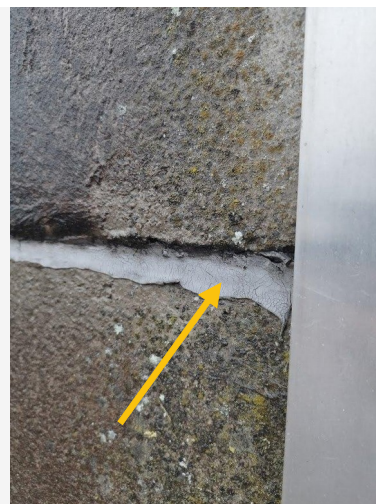
## Fiche 13: Mastiek tussen wanden loods

Geen asbest

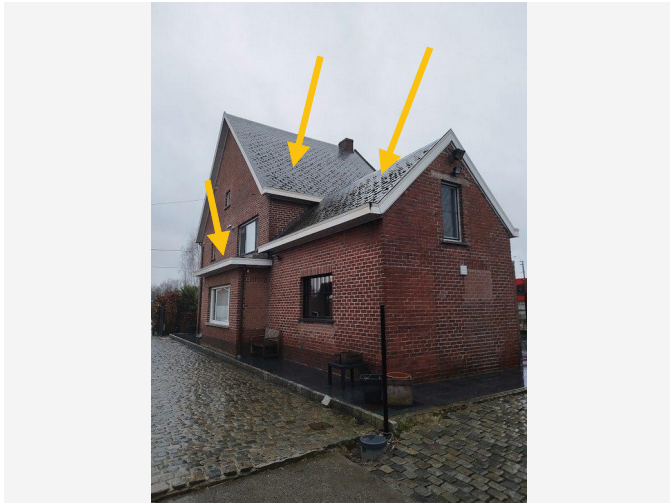
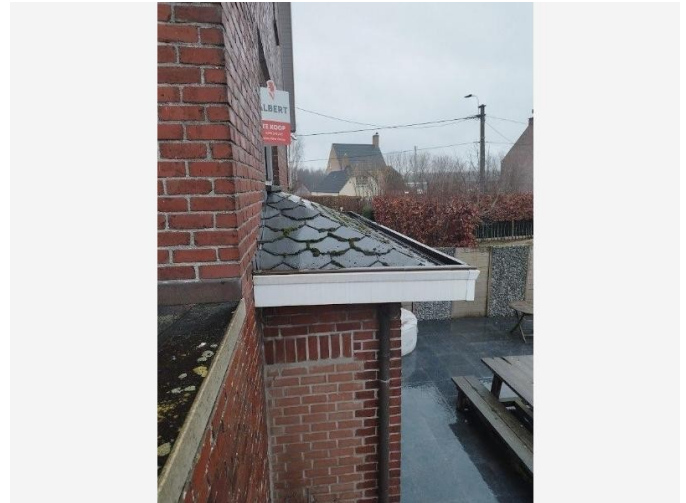
## Fiche 14: Hellend dak woning leien

Geen asbest

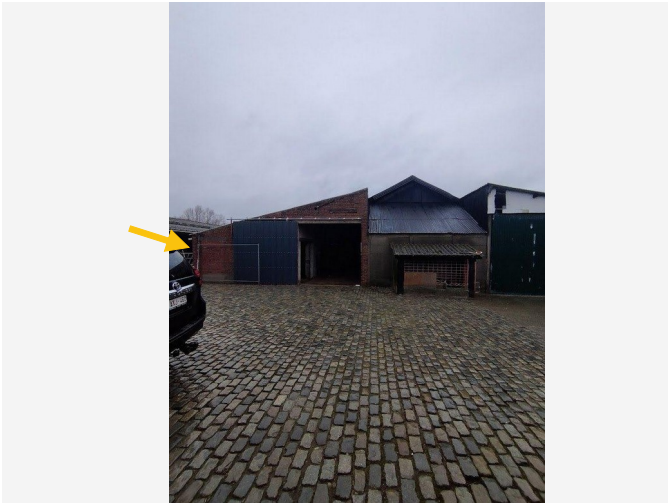
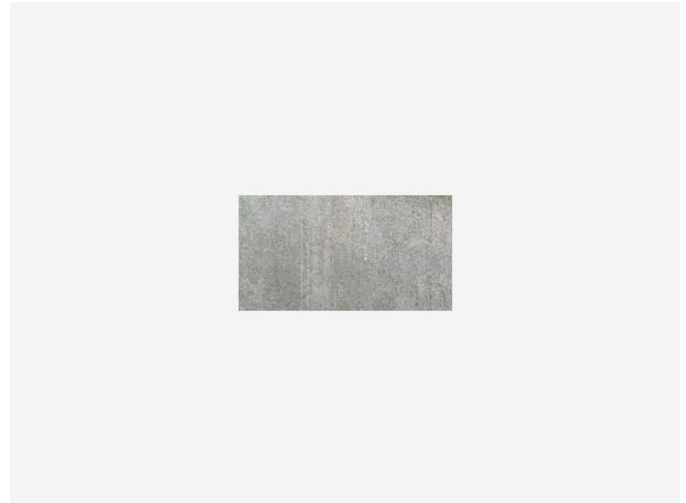
## Fiche 15: Crepi linkergevel loods 2

Geen asbest

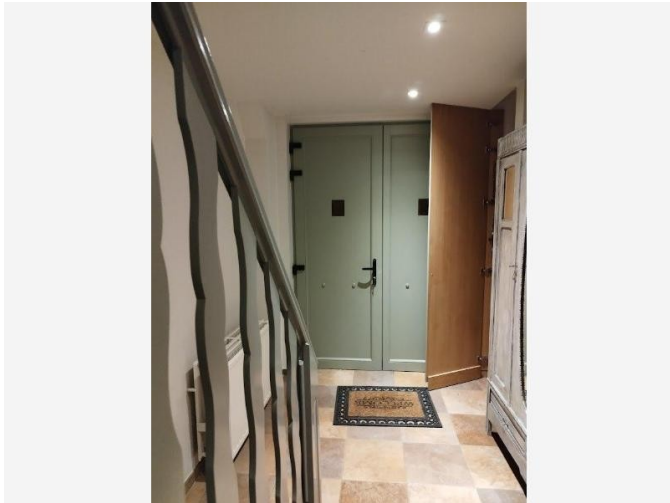
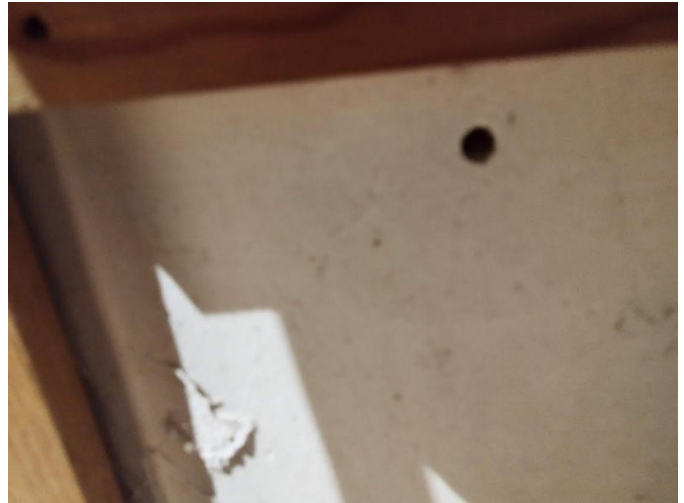
## Fiche 16: Pleisterwerk muren

Geen asbest
