# Asbestinventarisatetest

Reigerstraat 3, 9860 Oosterzele

Attestnummer : 20260114-000141.000

**Niet-asbestveilig**

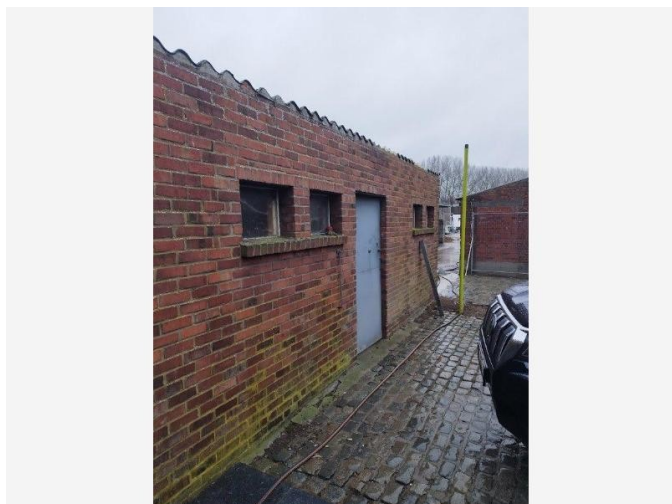
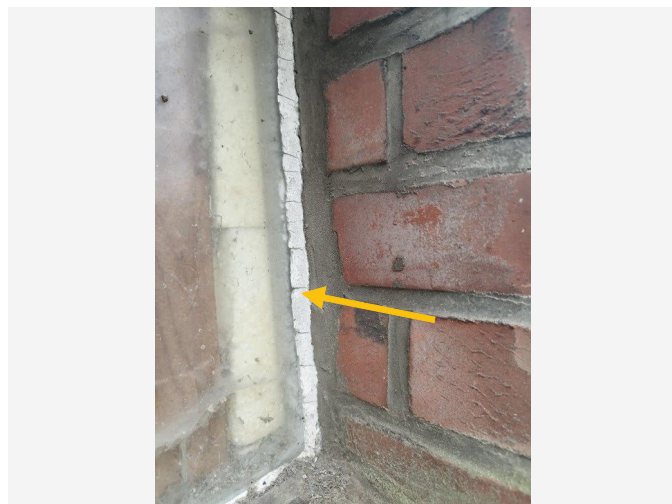
## Fiche 17: Mastiek ramen garage

Geen asbest

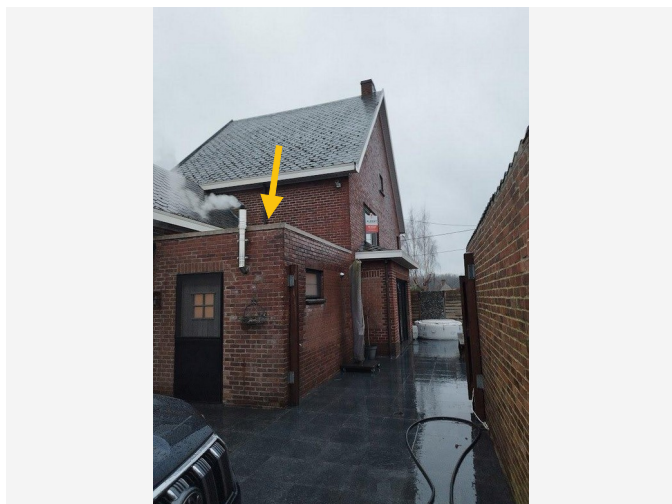
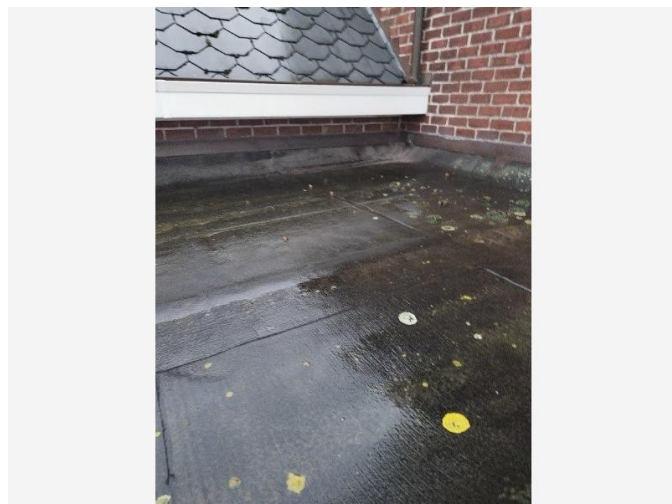
## Fiche 18: Roofing plat dak

Geen asbest

| Opmerking | In het kader van het niet-destructief onderzoek werd enkel de toplaag van de roofng bemonsterd. Mogelijks bevinden zich onder deze laag nog andere lagen. Bij renovatie of afbraak is het aangezien om vooraf deze onderliggende lagen te onderzoeken op aanwezigheid van asbest |

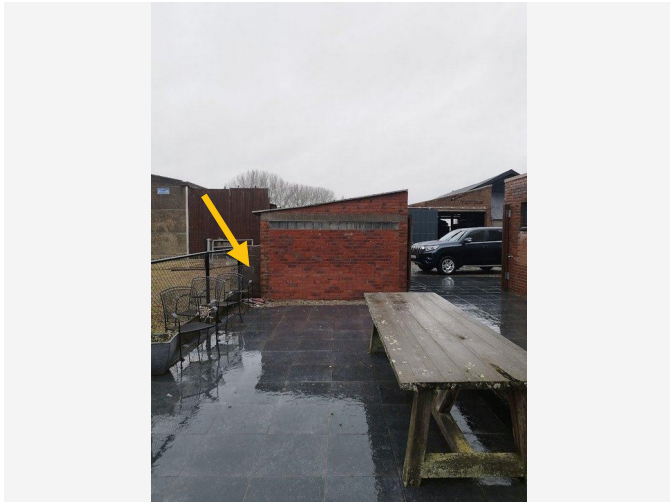
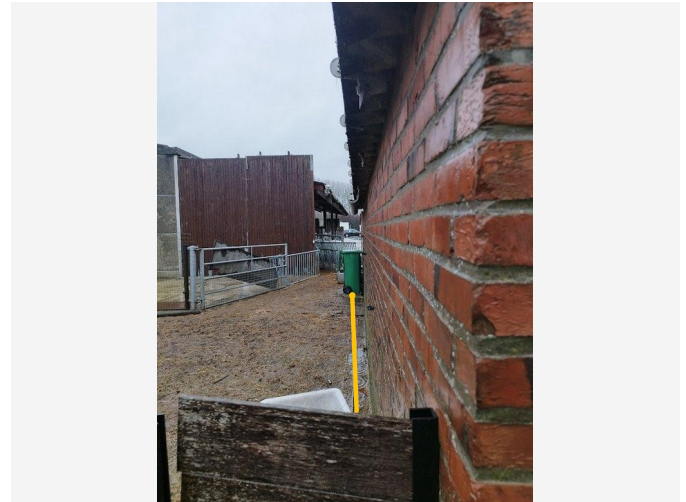
Afdruipzone/afvloeizone

Bron

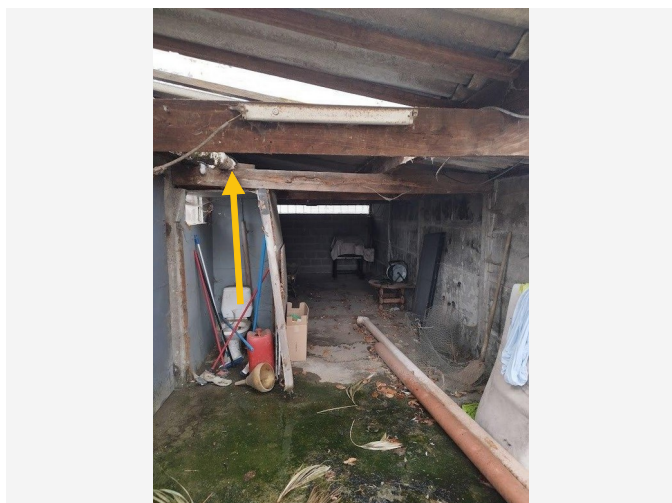
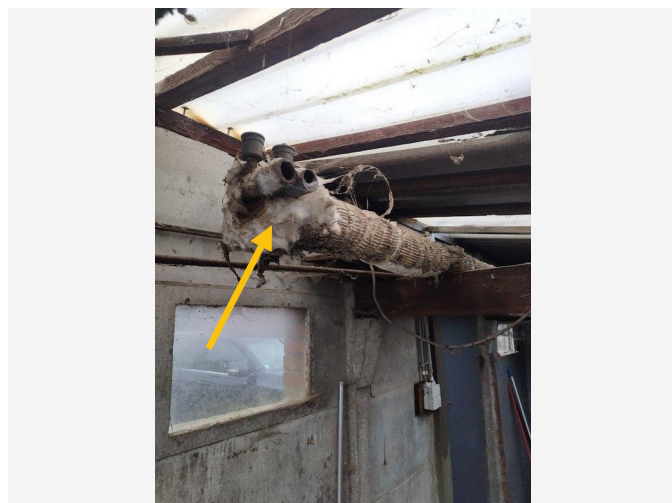
### Fiche 20: Leidingisolatie garage niet-asbestverdacht

Situeringfoto

Detailfoto

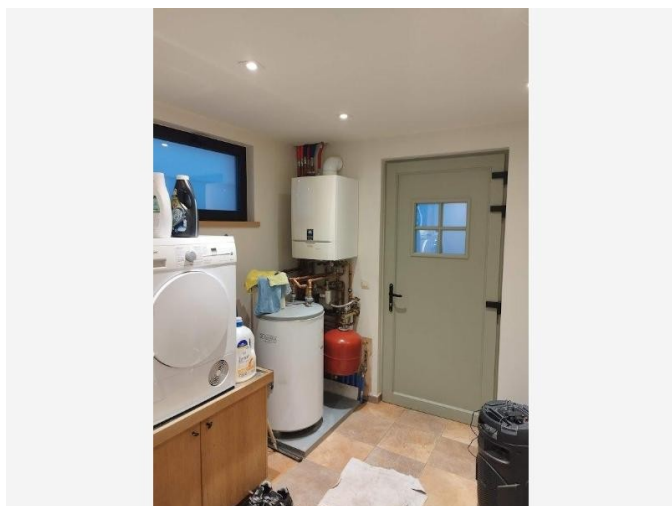
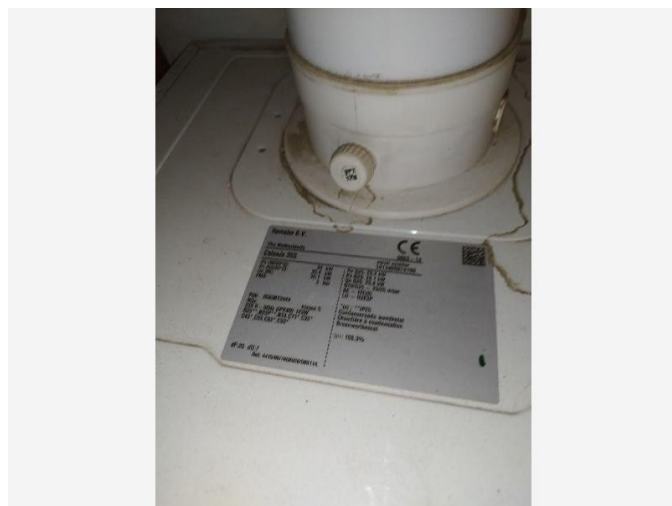
### Fiche 21: CV - ketel met recent bouwjaar

| Beschrijving | Notitie | Terug te vinden op plannen |
|---|---|---|
| Fiche 21: CV - ketel met recent bouwjaar | De CV-ketel heeft een recent constructiejaar (later dan 2001) en bevat aldus geen asbesthoudende dichtingen of andere asbesthoudende materialen | Plan 1.2: GVL |
