# Asbestinventarisatetest

Serskampsteenweg 78, 9230 Wetteren

Attestnummer : **20260225-000267.000**

Uitgegeven op : **25.02.2026**

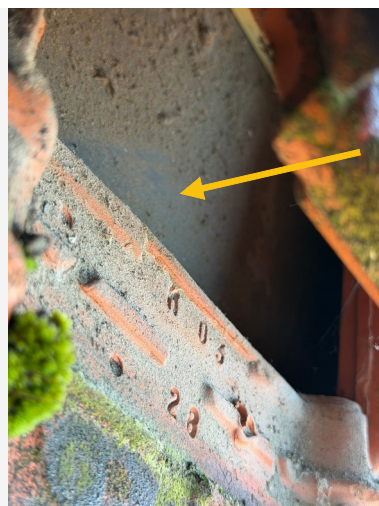
### Fiche 2: Materialen onder de dakbedekking (onderdak,)

| Beschrijving | Notitie | Terug te vinden op plannen |
|---|---|---|
| Fiche 2: Materialen onder de dakbedekking (onderdak,) | Bestaat uit PVC, niet verdacht | Plan 1.4: Woning plan bovenaanzicht |

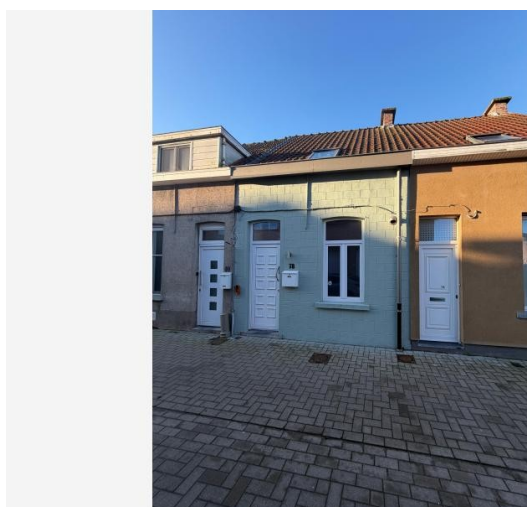
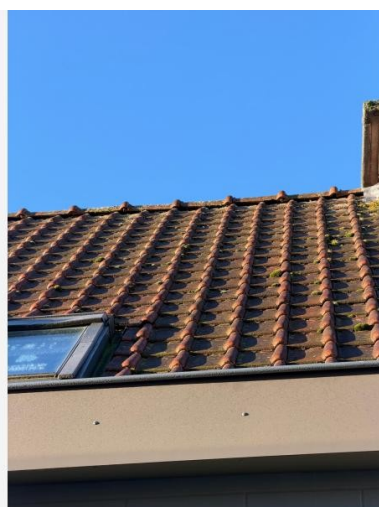
### Fiche 3: Dakbedekking

| Beschrijving | Notitie | Terug te vinden op plannen |
|---|---|---|
| Fiche 3: Dakbedekking | Bestaat uit dakpannen, niet verdacht | Plan 1.4: Woning plan bovenaanzicht |
