Asbestinventarisatetest

Oostmalsesteenweg 25, 2310 Rijkevorsel

Attestnummer : **20240614-000585.000**

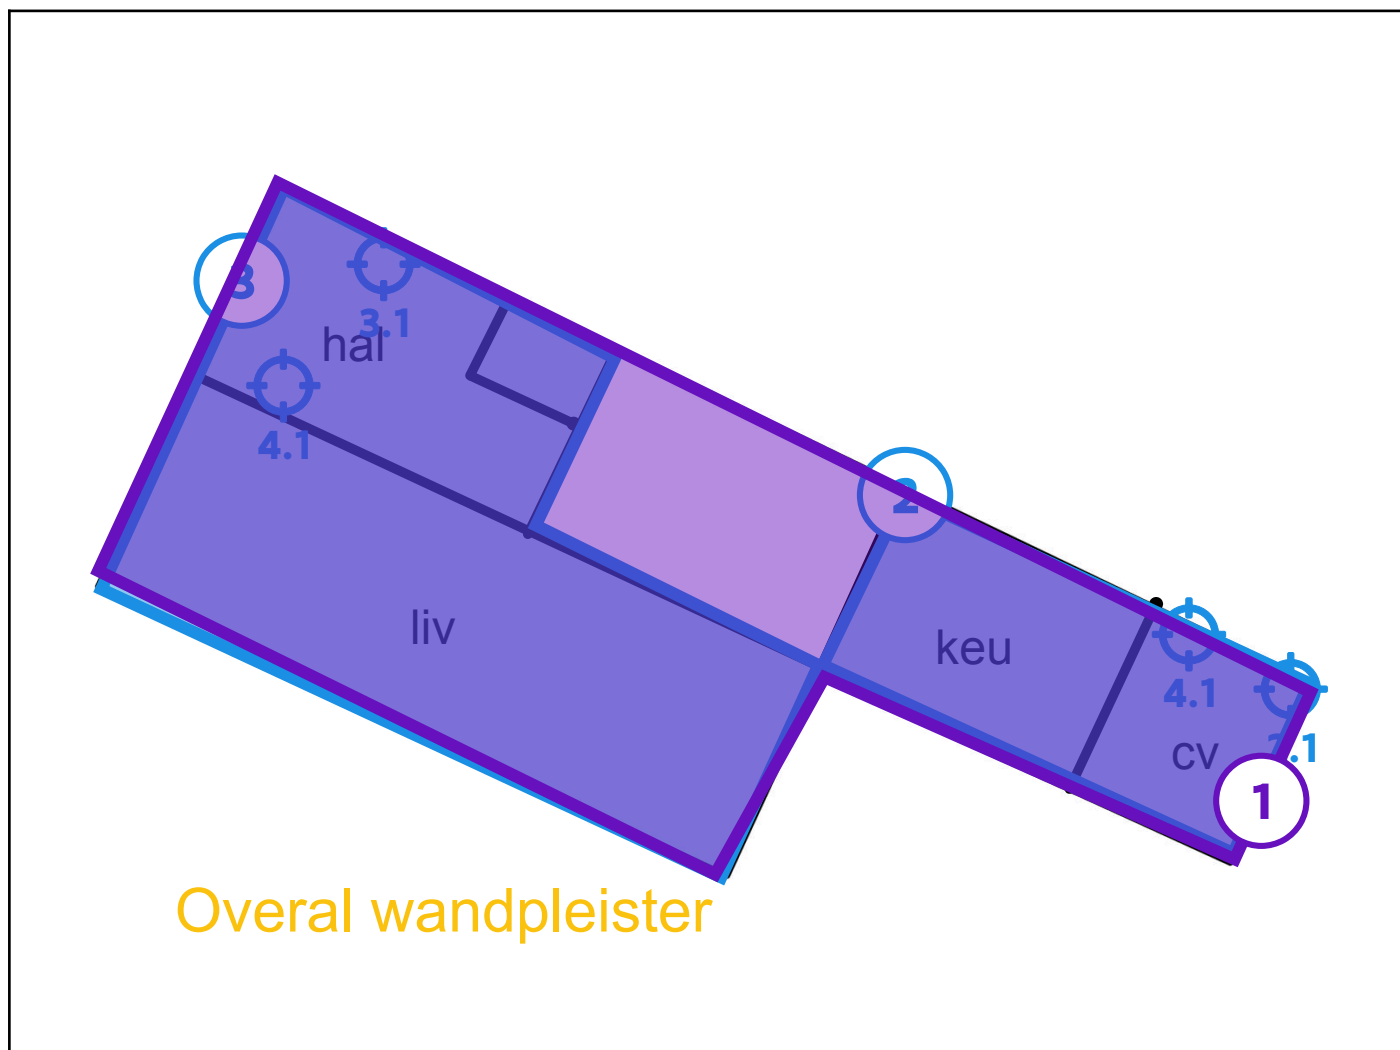
Plan 1.1: Gelijkvloers plan

| Beschrijving | Type | Actie |
|---|---|---|
| 1. Niet-asbestverdacht | Advies | - |
| 2. Roofing plat dak | Geen asbest | - |
| 3. Plafondpleister | Geen asbest | - |
| 4. Wandpleister | Geen asbest | - |

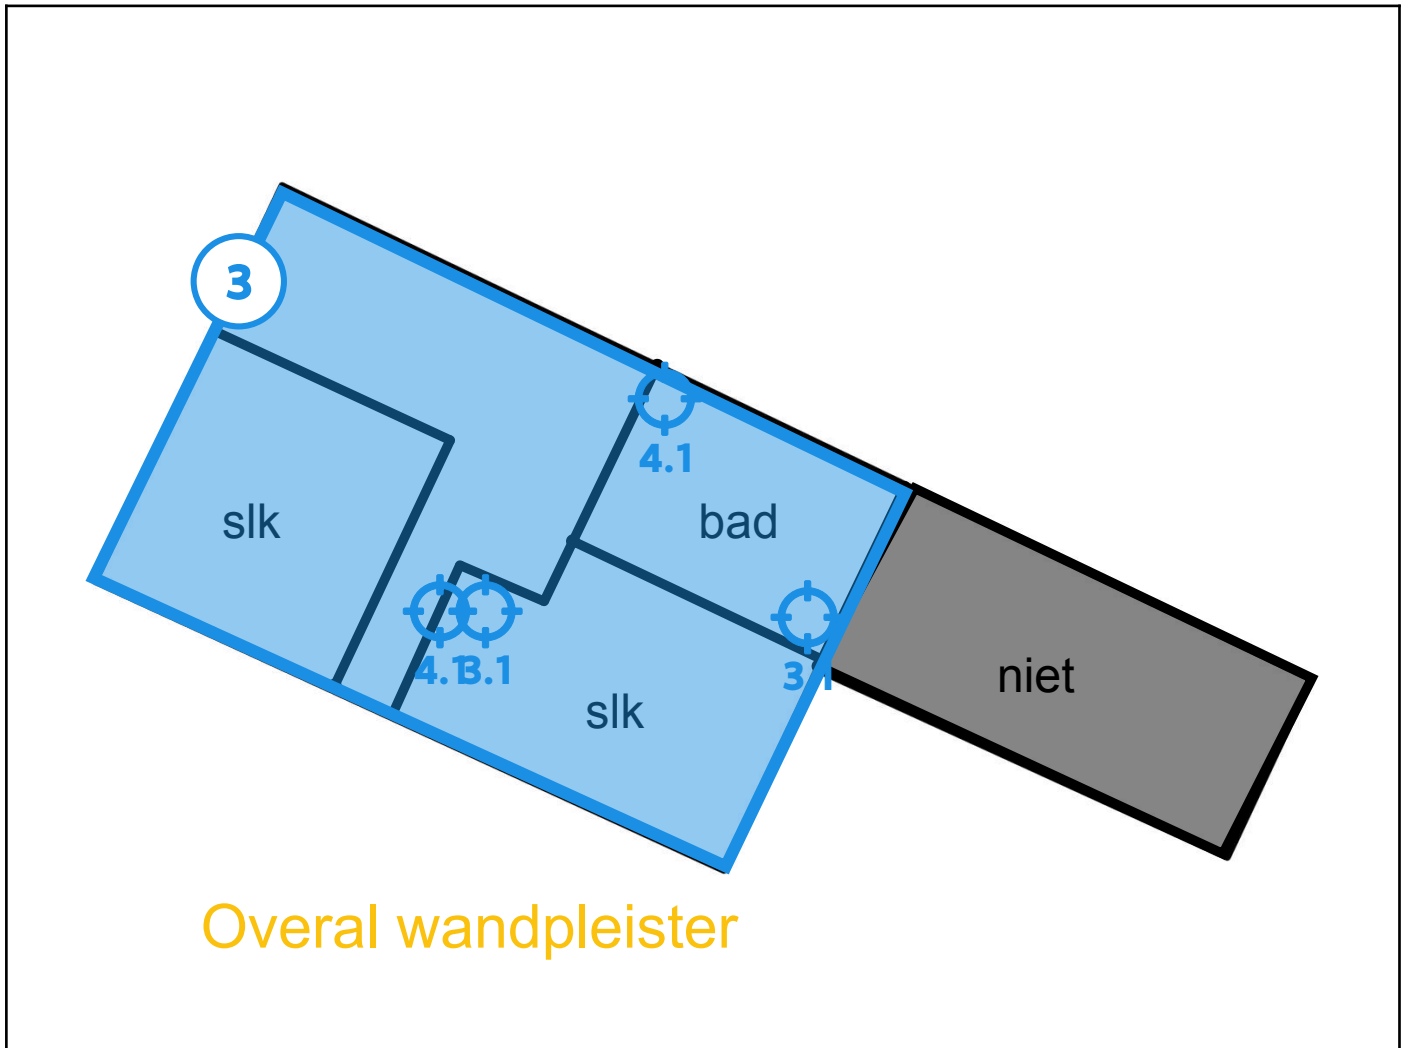
Plan 1.2: Verdieping plan

| Beschrijving | Type | Actie |
|---|---|---|
| 3. Plafondpleister | Geen asbest | - |
| 4. Wandpleister | Geen asbest | - |

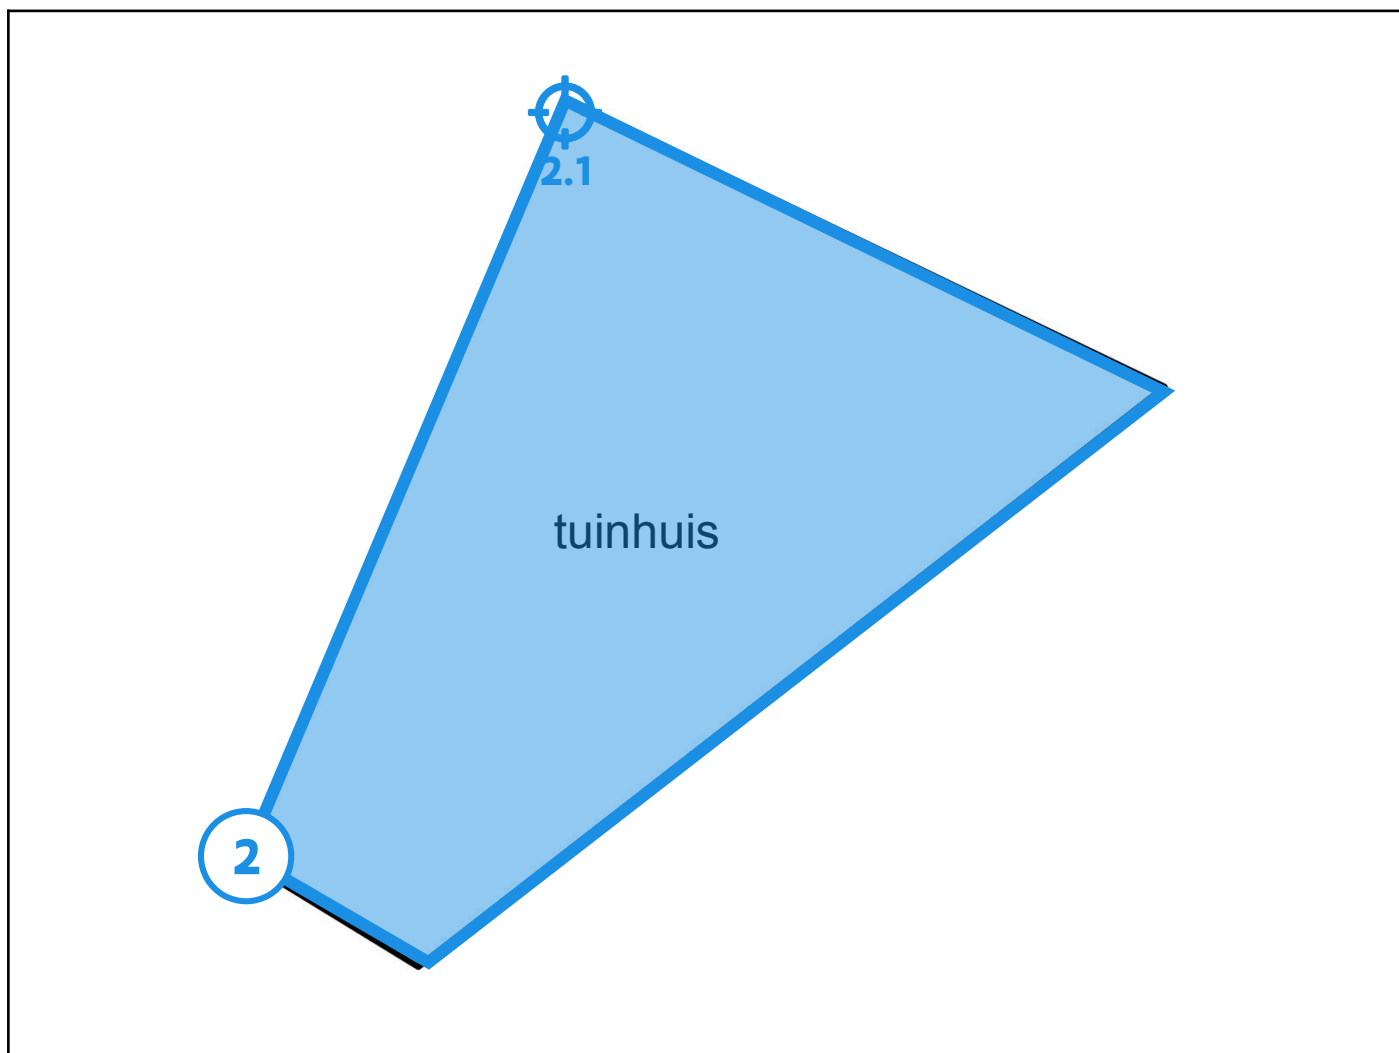
Plan 2.1: Tuinhuis plan

| Beschrijving | Type | Actie |
|---|---|---|
| 2. Roofing plat dak | Geen asbest | - |

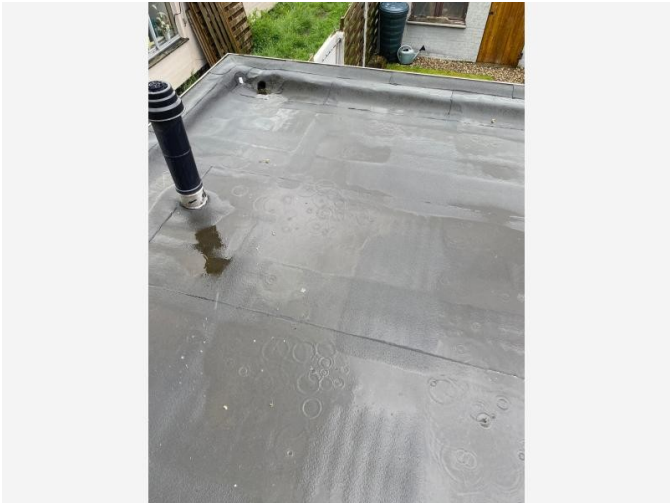
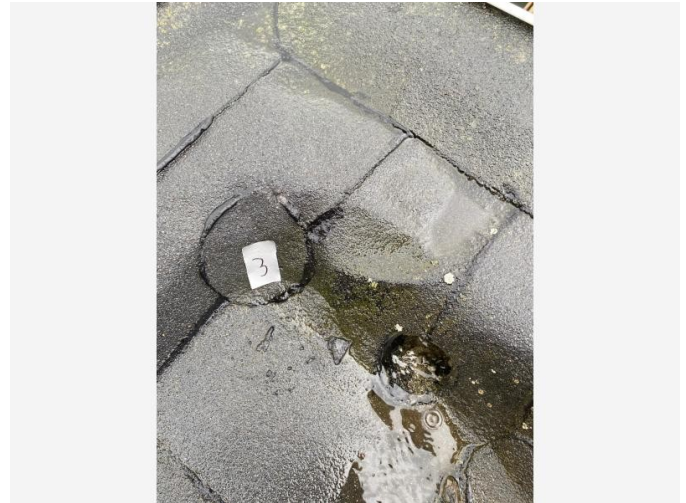
Fiche 2: Roofing plat dak

Geen asbest

Overzichtsfoto

Detailfoto

| Beschrijving | Roofing plat dak |

| Bindmiddel van materiaal | Bitumen (roofing, teer, asfalt) |
| Hoeveelheid (oppervlakte - aantal) | • 32,00 m ² - 1 stuk |

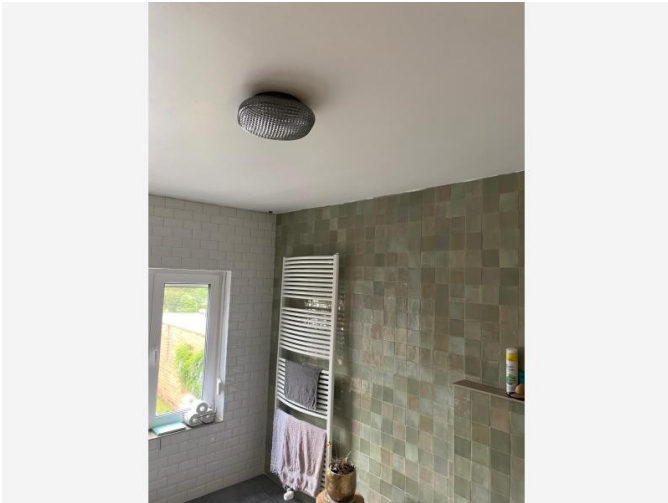
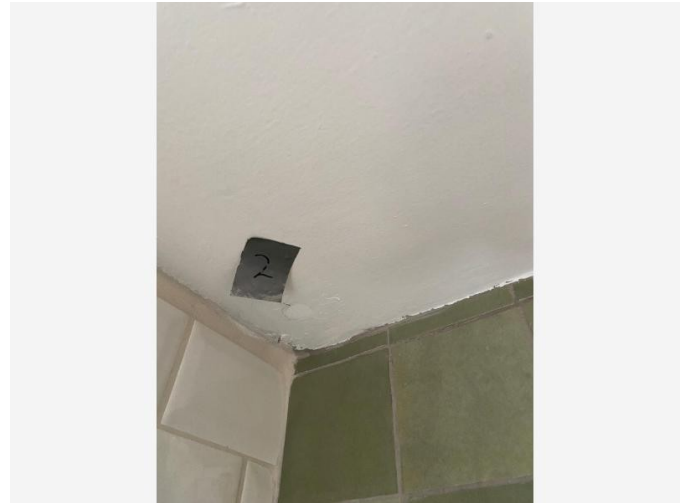
Fiche 3: Plafondpleister

Geen asbest

Overzichtsfoto

Detailfoto

| Beschrijving | Plafondpleister |

| Bindmiddel van materiaal | Gips - kalk |
| Hoeveelheid (oppervlakte - dikte - aantal) | • 75,00 m ² - 1,00 cm - 1 stuk |
| Opmerking | Stalen genomen in traphal, badkamer en slaapkamer. Deels vals plafond |

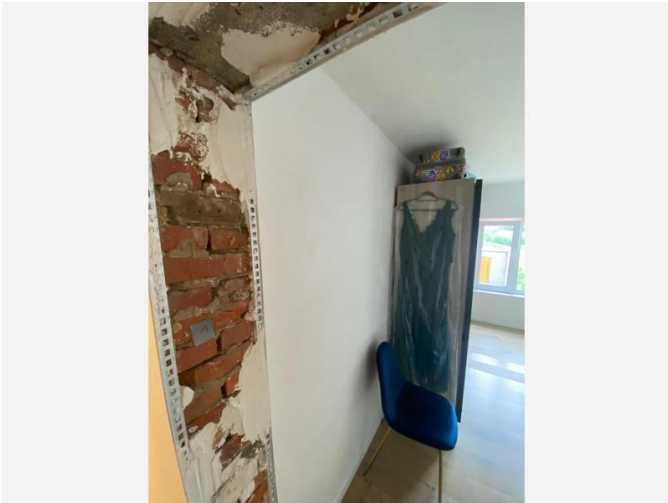
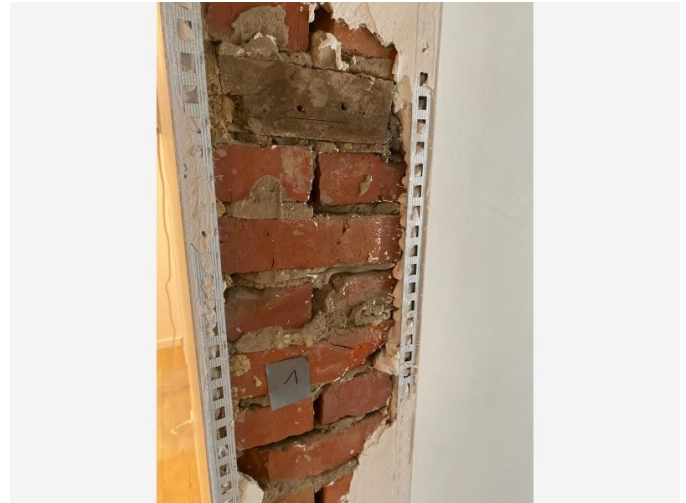
Overzichtsfoto

Detailfoto

Geen asbest

| Beschrijving | Wandpleister |

| Bindmiddel van materiaal | Gips - kalk |
| Hoeveelheid (oppervlakte - dikte - aantal) | • 265,00 m ² - 1,00 cm - 1 stuk |
| Opmerking | Stalen genomen in traphal, badkamer, slaapkamer en stookplaats. |
