# Asbestinventarisatetest

Spanjestraat 55, 8800 Roeselare

Attestnummer : 20240515-000395.000

**Niet-asbestveilig**

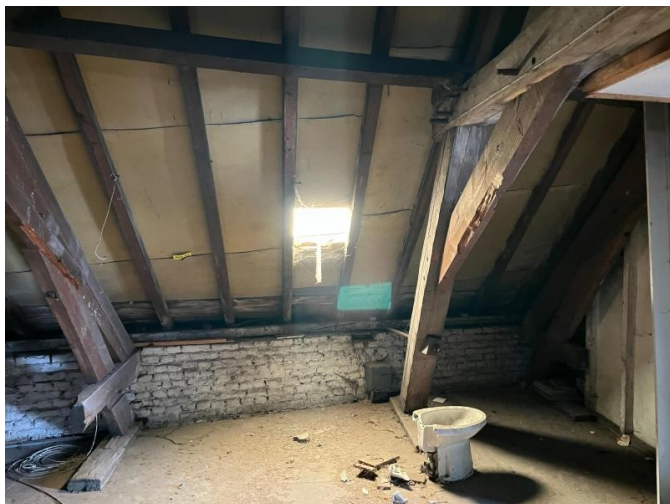
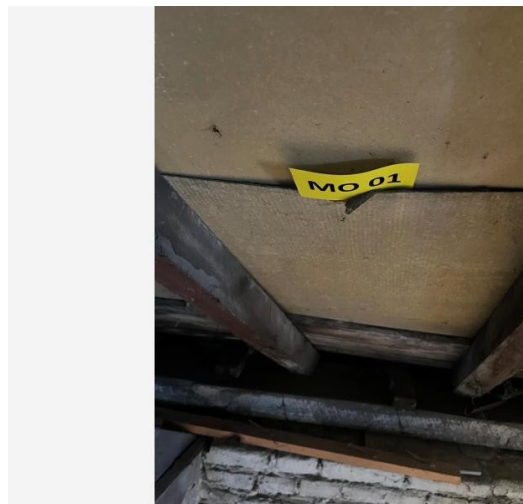
Overzichtsfoto

Detailfoto

| Eindbeoordeling materiaalisico | Laag materiaalisico en/of verlaagde kans op vezelvrijgave |

| Asbestsoort (vezeltype) | Alleen chrysotiel |
| Toestand van het materiaal | Licht beschadigd, licht verweerd. Intact materiaal type Pical – asbestboard of categorie III 'gebondenheid' |

| # | Type | Referentie | Resultaat |
|---|---|---|---|
| 2.1 | Puntmonster | E-24-018867/01 | Chrysotiel |

| Beschrijving | Onderdak |
| Asbestmateriaal | Plaat, paneel, tablet - Type Menuiserite |
| Hoeveelheid (oppervlakte - dikte - aantal) | • 155,00 m <sup>2</sup> - 1,00 cm - 1 stuk |

Het asbestmateriaal valt onder de mijlpaal van 2040.

Zorgvuldig beheren

- Zorg voor een veilig beheer. Vermijd het beschadigen van het asbestmateriaal. Controleer de toestand jaarlijks op wijzigingen.

- Eenvoudige handelingen: enkel door erkend asbestverwijderaar  
Door de omvang laten verwijderen door een erkend asbestverwijderaar.

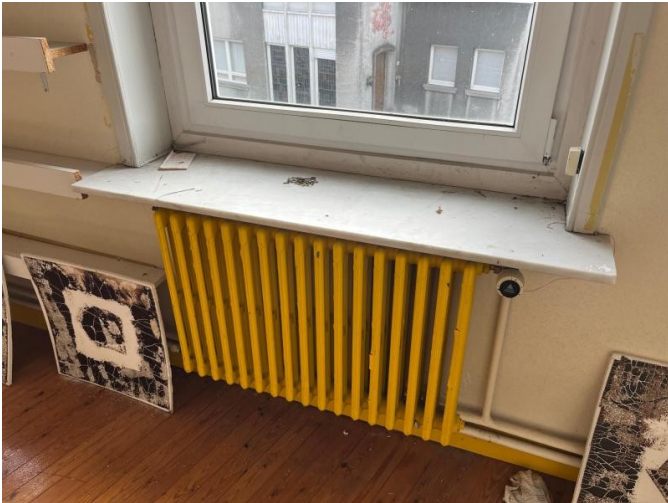
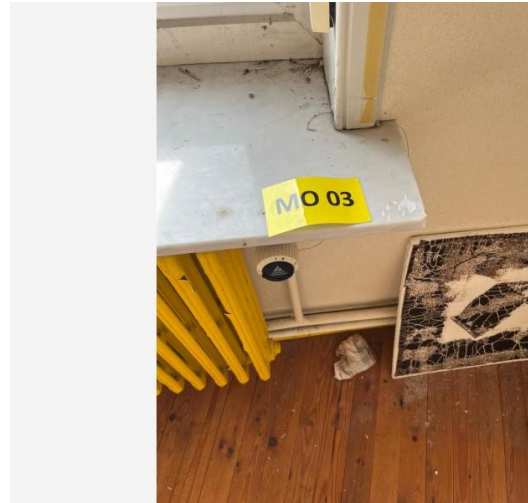
## Fiche 3: vensterbank masal

Overzichtsfoto

Detailfoto

Geen asbest

| # | Type | Referentie | Resultaat |
|---|---|---|---|
| 3.1 | Puntmonster | E-24-018867/03 | Geen asbest |

| Beschrijving | vensterbank masal |

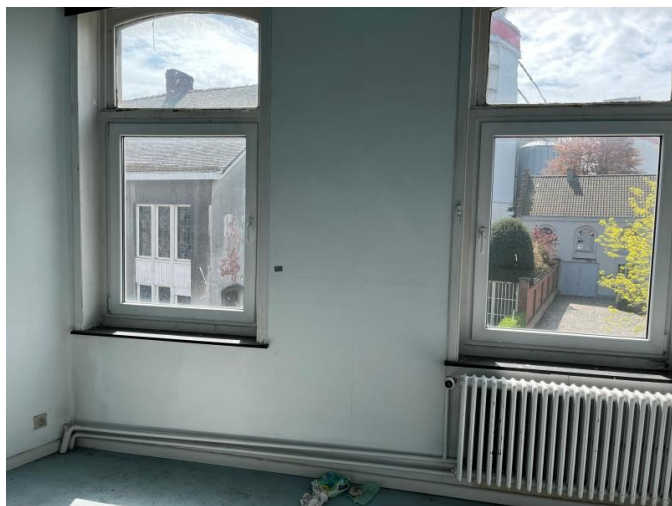
## Fiche 4: Pleisterwerk muren

Overzichtsfoto

Detailfoto

Geen asbest

| # | Type | Referentie | Resultaat |
|---|---|---|---|
| 4.1 | Mengmonster | E-24-018867/02 | Geen asbest |

| Beschrijving | Pleisterwerk muren |
