# Asbestinventarisatetest

Kloosterberg 24, 9550 Herzele

Attestnummer : 20241211-000278.000

**Niet-asbestveilig**

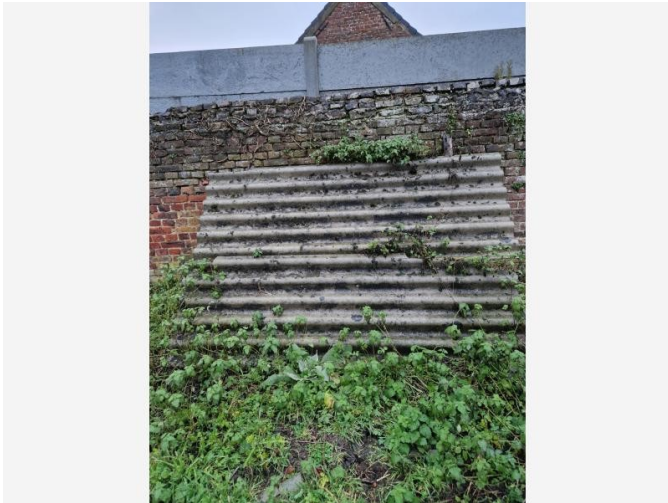
Overzichtsfoto

| Beschrijving | Golfplaat + Leien + Buizen |
| Type afvalstof | Betreft stock-voorraad of gedemonteerde asbestmaterialen |
| Asbestmaterialen | <ul style="list-style-type: none"><li>• Buis, koker, leiding, pijp, doorvoer</li><li>• Dak- en gevelbekleding - Golfplaat</li><li>• Dak- en gevelbekleding - Lei, shingle</li></ul> |
| Hoeveelheid (gewicht - aantal) | <ul style="list-style-type: none"><li>• 100,00 kg - 1 stuk</li></ul> |

**Dringend verwijderen**

- Verwijder het asbestafval.

- Eenvoudige handelingen: mag via doe-het-zelf of door werknemer(s) met opleidingsattest eenvoudige handelingen  
Een goede voorbereiding:
  - Trek beschermende kledij aan: een aansluitend stofmasker (beschermingsklasse FFP3), een wegwerpovertall en afspoelbare schoenen. U vindt deze spullen bij de betere doe-het-zelfzaak of een gespecialiseerde bouwhandel.
  - Neemt u asbest weg rondom een gebouw? Sluit dan de ramen en de deuren en schakel de ventilatiesystemen uit.
  - Dek de vloer en niet-verplaatsbare meubels af met een folie

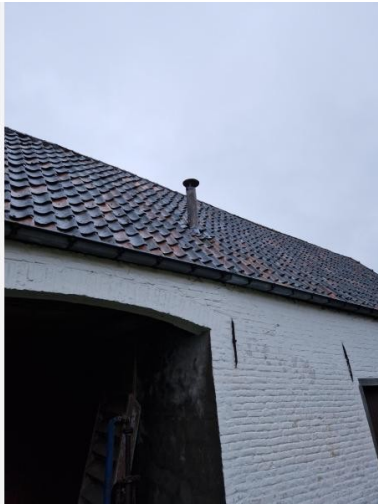
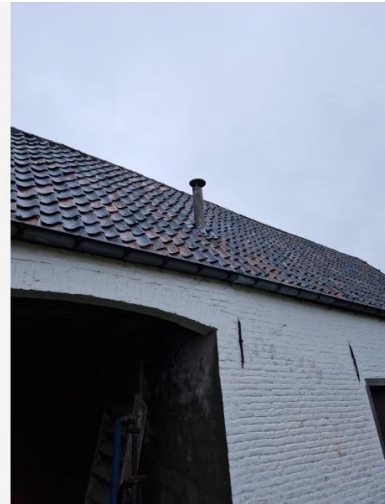
Overzichtsfoto

| Eindbeoordeling materiaalrisico | Verhoogd materiaalrisico en/of verhoogde kans op vezelvrijgave |

| Asbestsoort (vezeltype) | Crocidoliet aanwezig |
| Toestand van het materiaal | Matig beschadigd, matig verweerd |

| Beschrijving | Rookgaskanaal |
| Hoeveelheid (lengte - omtrek - dikte - aantal) | <ul style="list-style-type: none"><li>1,00 m - 40,00 cm - 2,00 cm - 1 stuk</li></ul> |

Verwijderen

- Verwijder dit asbestmateriaal zo snel mogelijk. Volg de toestand goed op.

- Eenvoudige handelingen: mag via doe-het-zelf of door werknemer(s) met opleidingsattest eenvoudige handelingen  
Een goede voorbereiding:
  - Trek beschermende kledij aan: een aansluitend stofmasker (beschermingsklasse FFP3), een wegwerpoverall en afspoelbare schoenen. U vindt deze spullen bij de betere doe-het-zelfzaak of een gespecialiseerde bouwhandel.
  - Neemt u asbest weg rondom een gebouw? Sluit dan de ramen en de deuren en schakel de ventilatiesystemen uit.
  - Dek de vloer en niet-verplaatsbare meubels af met een folie

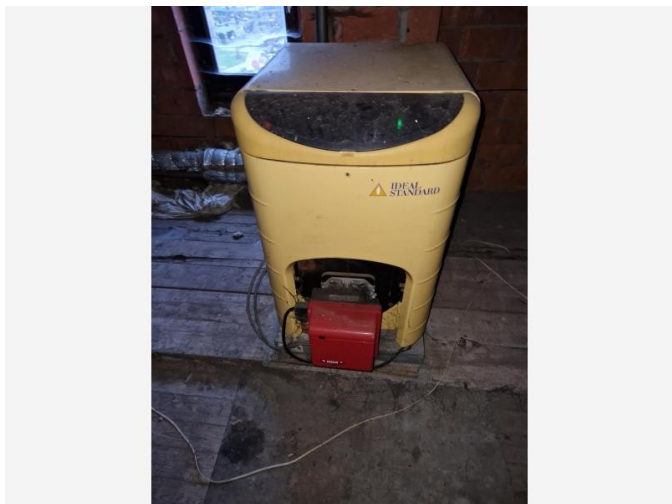
Overzichtsfoto

| Eindbeoordeling materiaalrisico | Laag materiaalrisico en/of verlaagde kans op vezelvrijgave |

| Gebondenheid | Categorie 2: niet-hechtgebonden met matrix |
| Toestand van het materiaal | Licht beschadigd, licht verweerd. Intact calciumsilicaatmateriaal of categorie III 'gebondenheid' |

| Beschrijving | Dichting Ketel |
| Hoeveelheid (gewicht - aantal) | <ul style="list-style-type: none"><li>• 0,20 kg - 1 stuk</li></ul> |

Verwijderen

- Zorg voor een veilig beheer. Vermijd het beschadigen van het asbestmateriaal. Controleer de toestand jaarlijks op wijzigingen.

- Eenvoudige handelingen: enkel door erkend asbestverwijderaar

Verwijdering zonder beschadiging of breken, asbesthoudend materiaal wordt verwijderd door een gecertificeerd asbestverwijderaar.

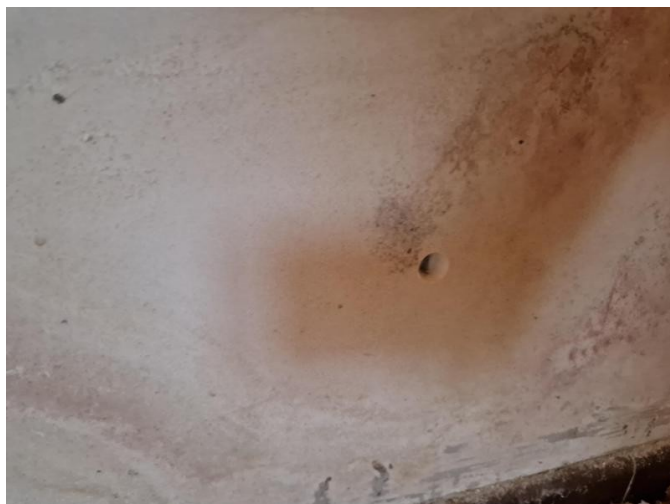
## Fiche 11: Pleisterwerk Muur

Geen asbest
