# Asbestinventarisatetest

Buizegemlei 5/0.01, 2650 Edegem

Attestnummer : **20240709-000072.000**

Uitgegeven op : **09.07.2024**

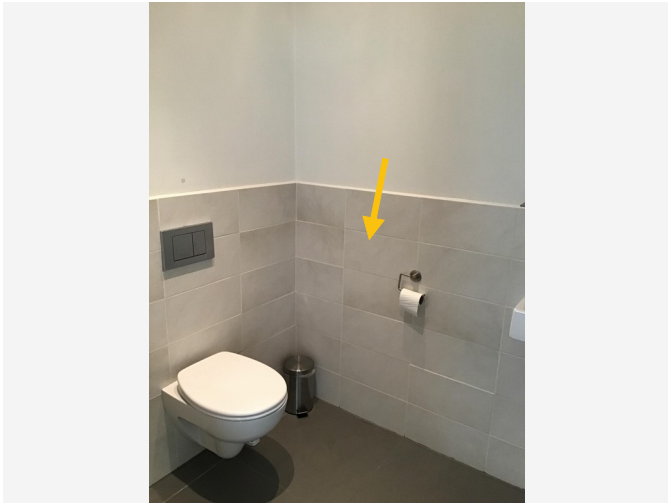
Vrije foto

Kantoor werd grondig verbouwd in 2012.

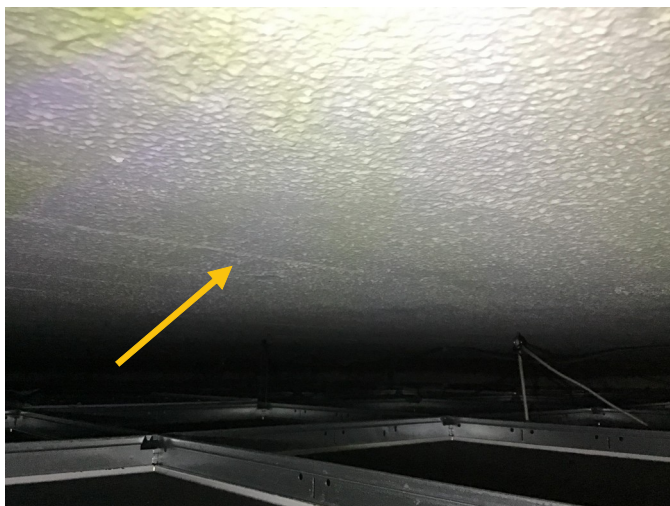
Vrije foto

Er bevindt zich geen pleister achter het verlaagde plafond gelijkvloers, de betonstructuur is duidelijk zichtbaar.  
Bijkomend onderzoek bij toekomstige renovaties is niet nodig.

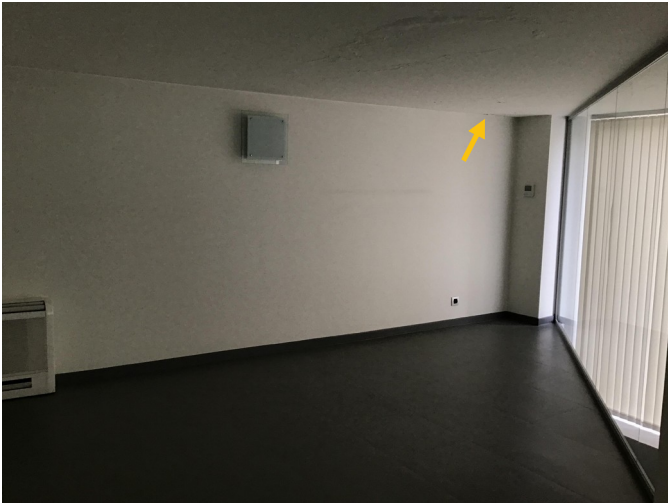
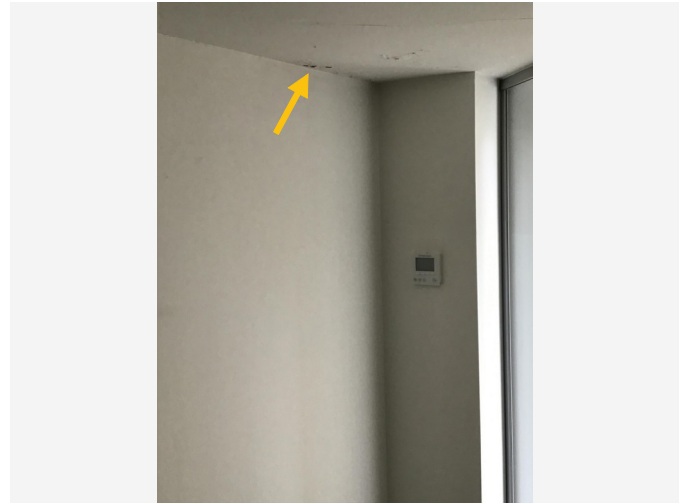
## Fiche 3: Pleister plafonds

Geen asbest

| # | Type | Referentie | Resultaat |
|---|---|---|---|
| 3.1 | Mengmonster | MM02 | Geen asbest |

| Opmerking | <p>Stalen plafonds alleen mogelijk in vergaderzaal achteraan. De andere ruimtes zijn voorzien van verlaagde plafonds of blote beton.</p> <p>De hoeveelheid pleisterwerk vermeld in deze fiche is een schatting.</p> |
