**Verslag huishoudelijke elektrische installatie op laagspanning en zeer lage spanning****Algemeen:**

Referentie: <b>010-20260409-01</b>	Datum controle: <b>09/04/2026</b>
Keurder: <b>010</b>

Eigenaar: <b>Onbekend</b>	EAN-code: <b>541448820064798516</b>
Adres installatie: <b>Molenstraat 23, 2310 - Rijkevorsel</b>	Nummer teller(s): <b>1SAG1200034534</b>
Distributienetbeheerder installatie: <b>Fluvius</b>	
Datum uitvoering installatie:	<input type="checkbox"/> Vóór 01/10/1981 <input checked="" type="checkbox"/> Tussen 01/10/1981 en 01/06/2020 <input type="checkbox"/> Vanaf 01/06/2020
Type:	<input checked="" type="checkbox"/> Woonenheid <input type="checkbox"/> Niet-huishoudelijk <input type="checkbox"/> PV <input type="checkbox"/> Batterij <input type="checkbox"/> Laadpaal

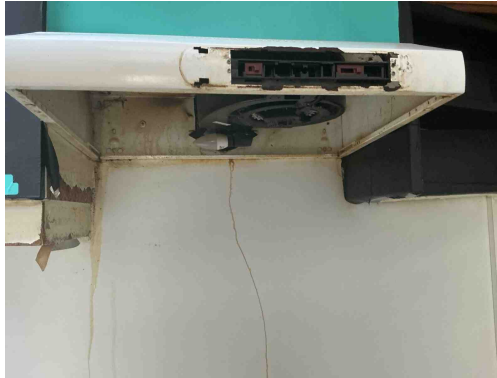
**A12** - Het toestel van de klasse I is niet met de beschermingsgeleider verbonden (Boek 1: 5.4.3.6).  
*Opmerking: Oa dampkap*

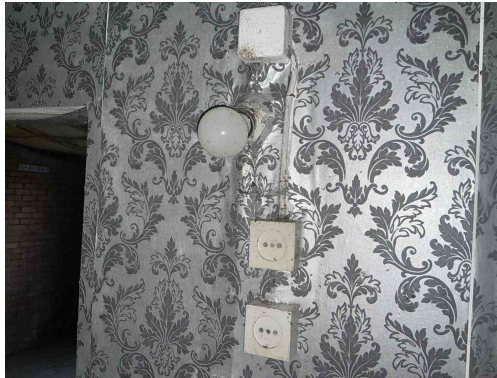
**C27** - Het gebruik van geleiders van het type VTLMb (côte-à-côte) is niet toegestaan (Boek 1: 1.4.2.1).  
*Opmerking: Oa slaapkamer gelijkvloers*

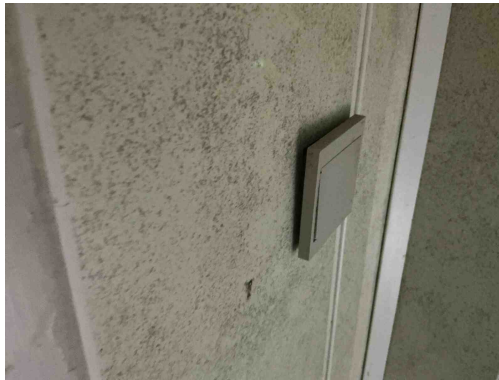
**T10** - Bepaalde contactdozen en/of schakelaars zijn niet degelijk bevestigd (Boek 1: 1.4.1.3).  
*Opmerking: Oa keuken*

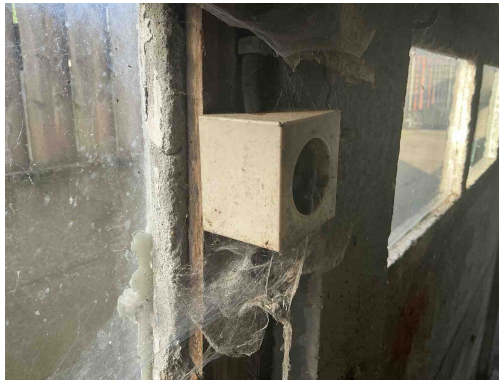
**T13** - Opbouwcontactdozen en/of -schakelaars zonder achterplaatje mogen niet rechtstreeks op een brandbare ondergrond bevestigd worden (Boek 1: 4.3.3.5).

*Opmerking: Oa schuur*

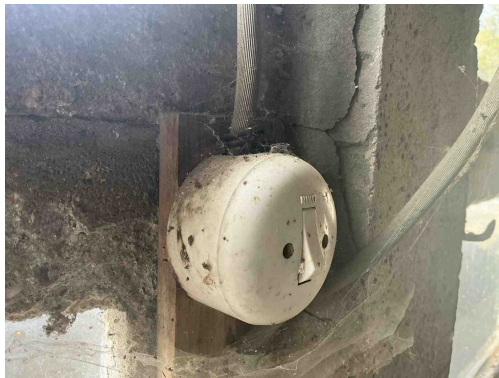
**T13** - Opbouwcontactdozen en/of -schakelaars zonder achterplaatje mogen niet rechtstreeks op een brandbare ondergrond bevestigd worden (Boek 1: 4.3.3.5).

*Opmerking: Oa schuur*

**B16** - De interne soepele geleiders zijn niet aan beide uiteinden voorzien van samenknijpende hulzen of evenwaardig (Boek 1: 5.3.5.5).

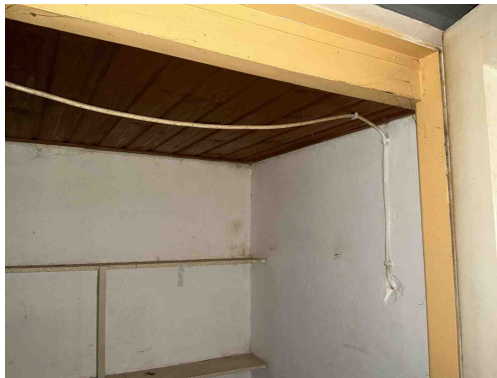
**C38** - Het gebruikte kabeltype (snoerkabel) voldoet niet aan de specificaties die van toepassing zijn op voedingsleidingen voor vaste installatie (Boek 1: 1.4.2.1, 5.2.6.2).

*Opmerking: Oa schuur , slaapkamer , terras,....*

**C13** - Onvoldoende bevestiging van de leiding(en) (Boek 1: 5.2.9.5).

*Opmerking: Oa schuur, slaapkamer , terras,....*

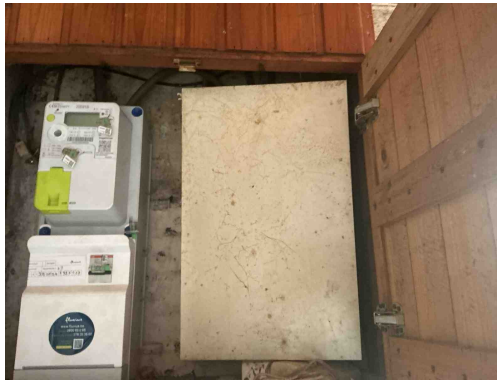
**B17** - De voedingsspanning is niet op elk bord vermeld (Boek 1: 3.1.3.3).  
*Opmerking: Oa bord 1*

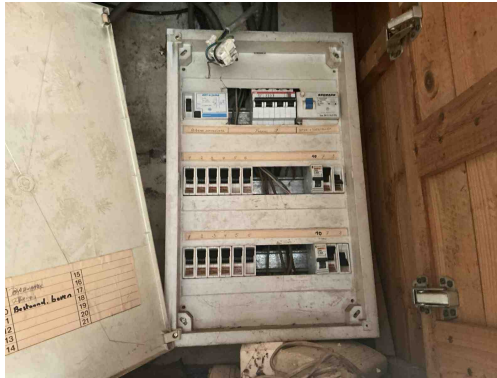
**B17** - De voedingsspanning is niet op elk bord vermeld (Boek 1: 3.1.3.3).  
*Opmerking: Oa bord 1*

**B06** - Het elektrisch verdeelbord heeft niet de minimale beschermingsgraad IPXX-B in een gewone ruimte (Boek 1: 4.2.2.3).  
*Opmerking: Oa bord 1*

**D08** - De nodige markeringen op de beveiligingstoestellen ontbreken of zijn onleesbaar (Boek 1: 5.3.5.5).  
*Opmerking: Oa bord 1*

**D24** - De differentieelstroombeschermingsinrichtingen die worden geplaatst in huishoudelijke installaties dienen tenminste van het type A te zijn (Boek 1: 5.3.5.3).  
*Opmerking: Oa bord 1*
