Asbestinventarisatetest

Hemelrijkstraat 50/21, 9910 Aalter

Attestnummer : 20230302-000045.000

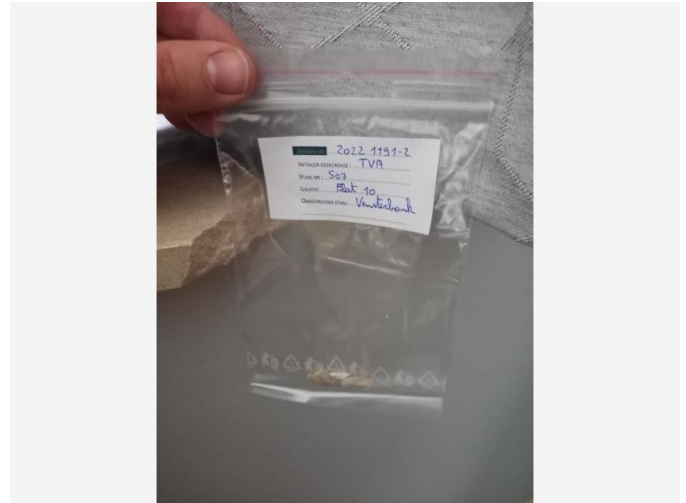
Overzichtsfoto

Geen asbest

#	Type	Referentie	Resultaat
1.1	Puntmonster	20221191-2-007	Geen asbest

Beschrijving	Vensterbanken
Omgeving	Binnen
Primaire drager	Wandopening verticaal (raam, deur, ...)
Bindmiddel van materiaal	Cement

Gebondenheid op basis van bindmiddel	Hecht
Hoeveelheid (oppervlakte - dikte - aantal)	• 0,20 m ² - 2,00 cm - 3 stuks
Totaal volume	0,012 m ³
Identificatiemethode	Vaststelling met monstername
Destructieve handeling voor identificatie	Nee

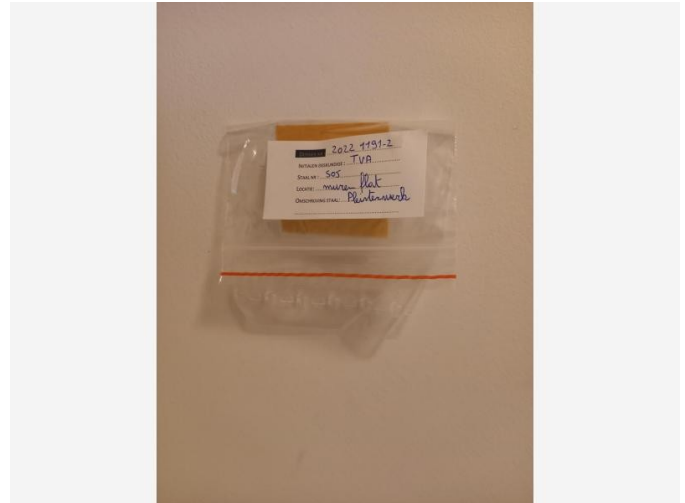
Overzichtsfoto

Geen asbest

#	Type	Referentie	Resultaat
2.1	Mengmonster	20221191-2-001	Geen asbest
2.2	Mengmonster	20221191-2-003	Geen asbest
2.3	Mengmonster	20221191-2-005	Geen asbest

Beschrijving	Pleisterwerk muren
Omgeving	Binnen

Primaire drager	Binnenwand
Bindmiddel van materiaal	Gips - kalk
Gebondenheid op basis van bindmiddel	Niet-hechtgebonden
Hoeveelheid (oppervlakte - dikte - aantal)	• 150,00 m ² - 2,00 cm - 1 stuk
Totaal volume	3,00 m ³
Identificatiemethode	Vaststelling met monstername
Destructieve handeling voor identificatie	Nee
