Asbestinventarisatetest

Hemelrijkstraat 50, 9910 Aalter
Gemeenschappelijke delen

Attestnummer : 20230302-000209.001

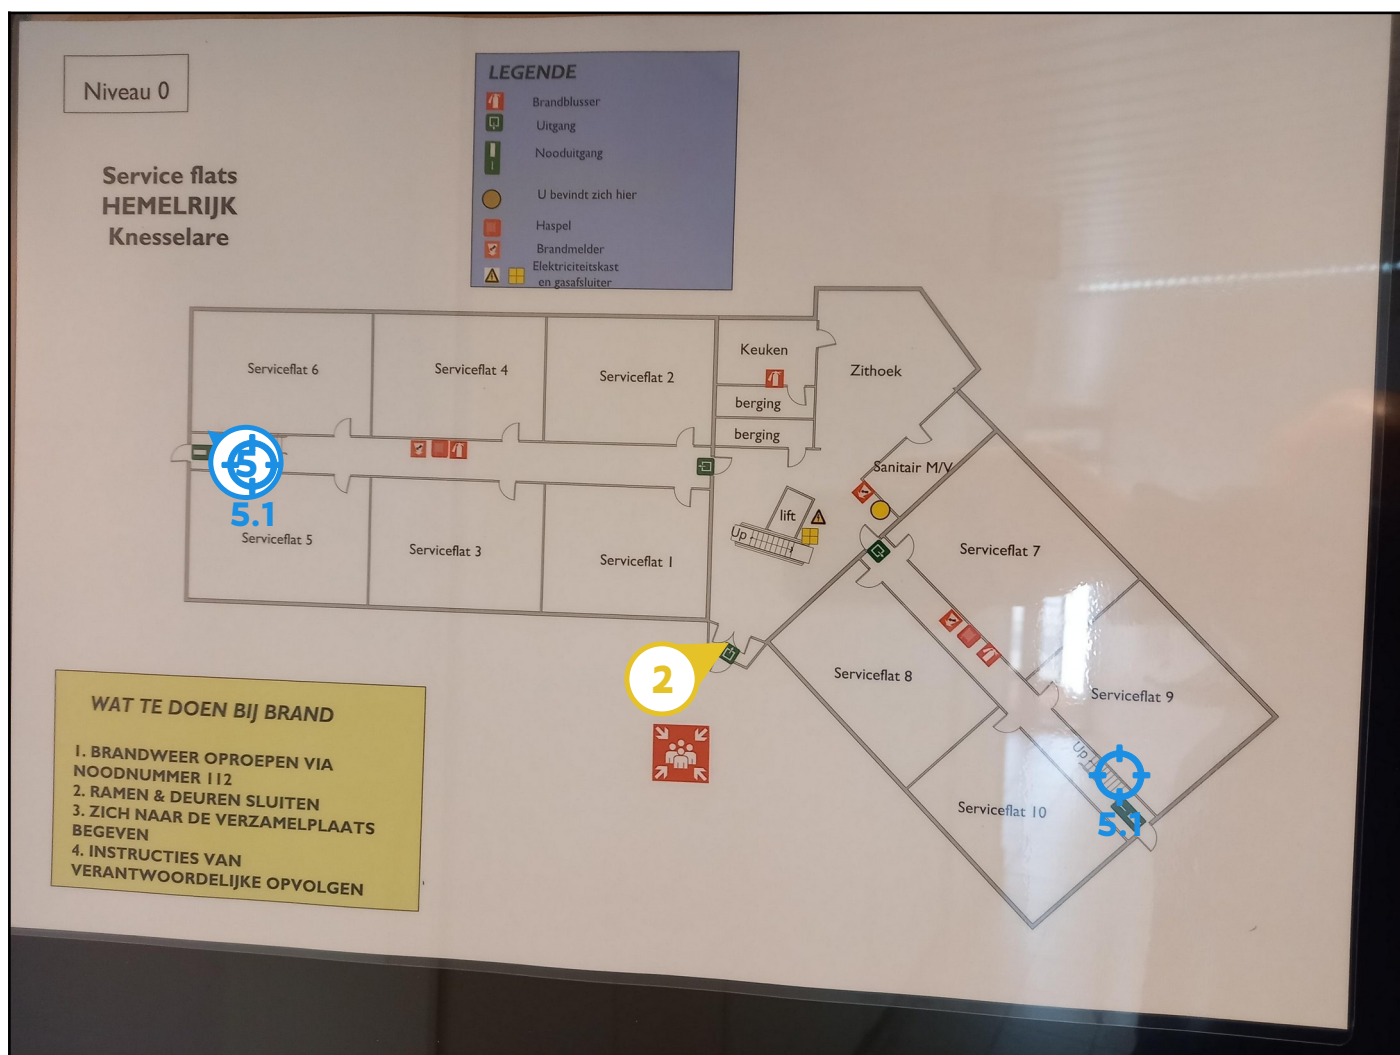
Plan 1.1: Gelijkvloers

Beschrijving	Type	Actie
2. Roofing	Asbestmateriaal	Zorgvuldig beheren
5. Pleisterwerk muren	Geen asbest	-
5.1 Code: 20221191-2-008	Mengmonster	-

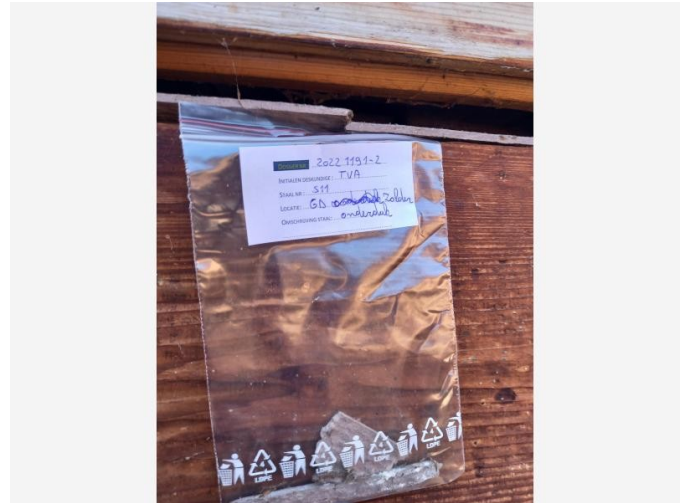
Overzichtsfoto

Geen asbest

#	Type	Referentie	Resultaat
6.1	Puntmonster	20221191-2-011	Geen asbest

Beschrijving	Onderdakplaten
Omgeving	Binnen
Primaire drager	Schuin dak
Bindmiddel van materiaal	Cement
