**Verslag huishoudelijke elektrische installatie op laagspanning en zeer lage spanning****Algemeen:**

Referentie: 012-20260505-03	Datum controle: 05/05/2026
Keurder: 012

Eigenaar: Onbekend	EAN-code: 541448820047933202
Adres installatie: Plaggenweg 8, 2310 - Rijkevorsel	Nummer teller(s): 1SAG1100874943
	Distributienetbeheerder installatie: Fluvius
Datum uitvoering installatie:	<input type="checkbox"/> Vóór 01/10/1981 <input checked="" type="checkbox"/> Tussen 01/10/1981 en 01/06/2020 <input type="checkbox"/> Vanaf 01/06/2020
Type:	<input checked="" type="checkbox"/> Wooneenheid <input type="checkbox"/> Niet-huishoudelijk <input type="checkbox"/> PV <input type="checkbox"/> Batterij <input type="checkbox"/> Laadpaal

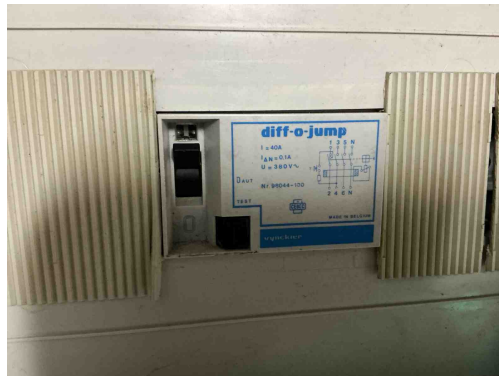
D24 - De differentieelstroombeschermingsinrichtingen die worden geplaatst in huishoudelijke installaties dienen tenminste van het type A te zijn (Boek 1: 5.3.5.3).
Opmerking: Oa AC geplaatst

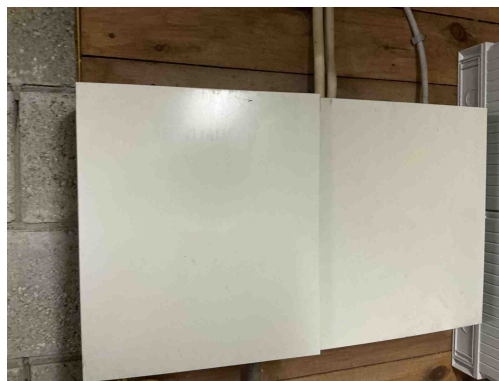
B17 - De voedingsspanning is niet op elk bord vermeld (Boek 1: 3.1.3.3).
Opmerking: Oa bord 1,2,3

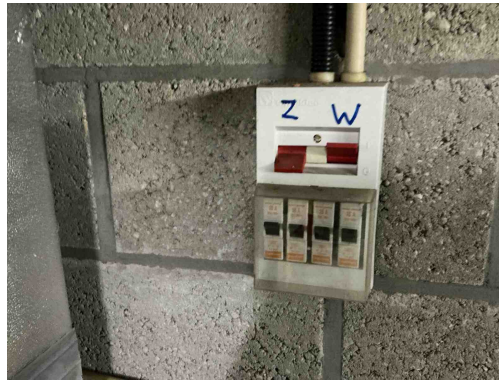
B17 - De voedingsspanning is niet op elk bord vermeld (Boek 1: 3.1.3.3).
Opmerking: Oa bord 1,2,3

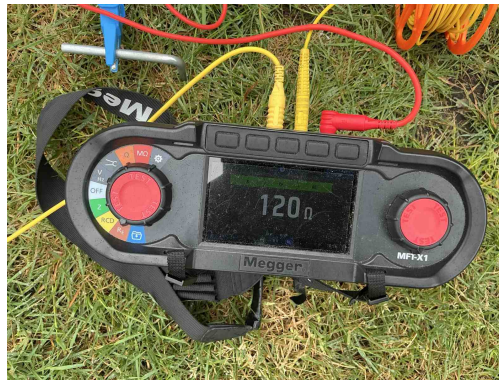
A05 - De waarde van de spreidingsweerstand van de aardverbinding is te hoog (Boek 1: 5.4.2).
Opmerking: Oa 120 ohm

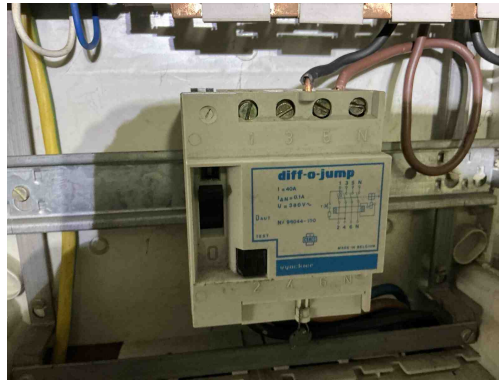
D01 - De differentieelstroominrichting schakelt niet uit na indrukken van de testknop (Boek 1: 5.3.5.3).
Opmerking: Oa diff 10 mA

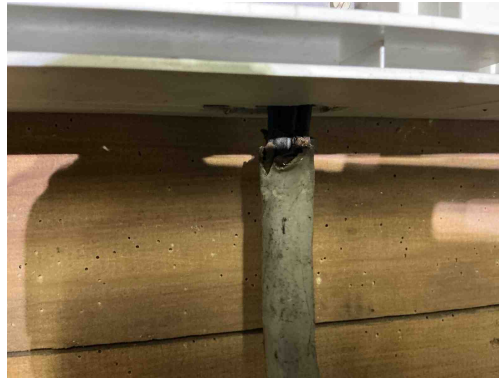
C21 - Het gebruik van geleiders van het type VOB, zonder bijkomende afscherming is niet toegestaan (Boek 1: 5.2.9.6).
Opmerking: Oa bord 1,kelder ,gang ...algemeen

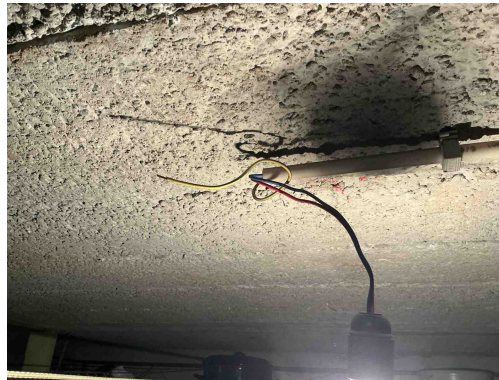
C21 - Het gebruik van geleiders van het type VOB, zonder bijkomende afscherming is niet toegestaan (Boek 1: 5.2.9.6).
Opmerking: Oa bord 1, kelder ,gang ...algemeen

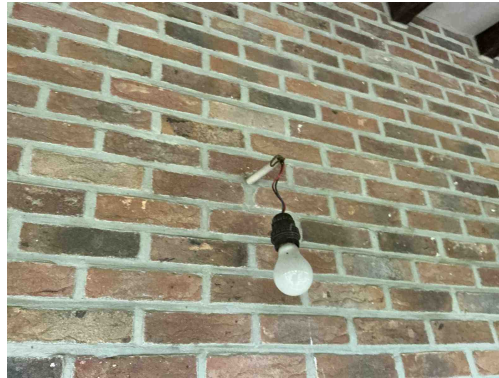
C21 - Het gebruik van geleiders van het type VOB, zonder bijkomende afscherming is niet toegestaan (Boek 1: 5.2.9.6).
Opmerking: Oa bord 1, kelder ,gang ...algemeen

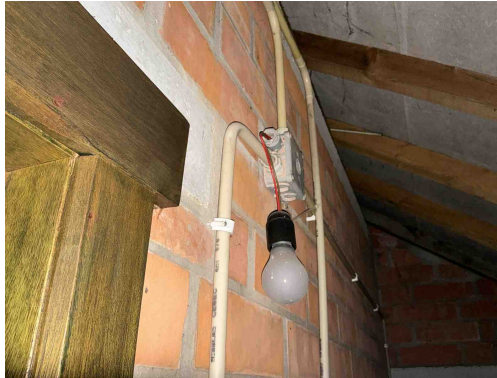
C21 - Het gebruik van geleiders van het type VOB, zonder bijkomende afscherming is niet toegestaan (Boek 1: 5.2.9.6).
Opmerking: Oa bord 1,kelder ,gang ...algemeen

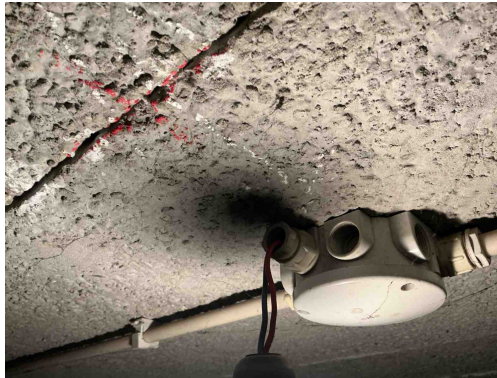
C21 - Het gebruik van geleiders van het type VOB, zonder bijkomende afscherming is niet toegestaan (Boek 1: 5.2.9.6).
Opmerking: Oa bord 1,kelder ,gang ...algemeen

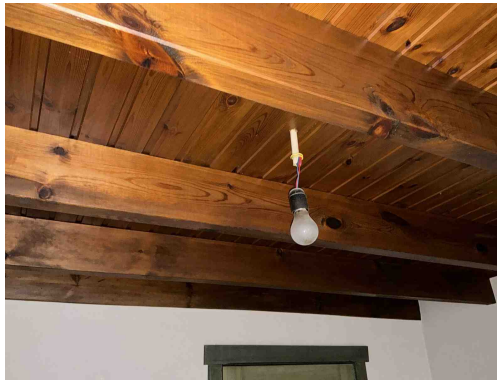
C21 - Het gebruik van geleiders van het type VOB, zonder bijkomende afscherming is niet toegestaan (Boek 1: 5.2.9.6).
Opmerking: Oa bord 1,kelder ,gang ...algemeen

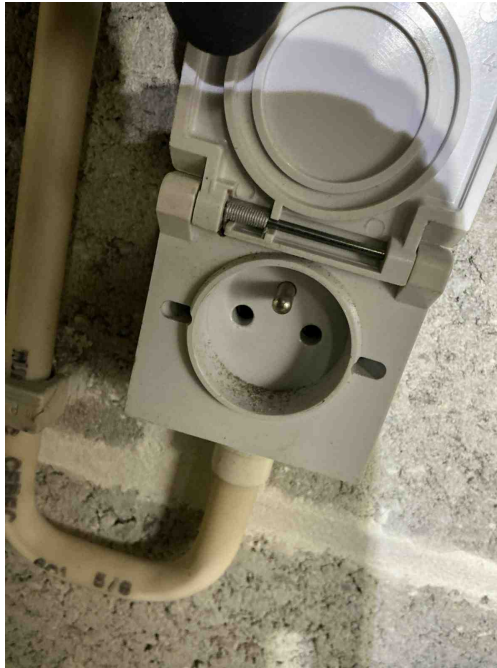
T11 - De contactdozen waarvan de toegekende stroomsterkte maximaal 16A en de toegekende spanning maximaal 250V bedraagt en niet bedoeld zijn voor de voeding van een of meerdere verbruikstoestellen voor een specifiek doel en niet geplaatst zijn in of op schakel- en verdeelborden, beschikken niet of IPXX-D (incl. gemeenschappelijke delen residentieel geheel) (Boek 1: 4.2.2.3/5.3.5.2).

Opmerking: Oa kinderbeveiliging algemeen

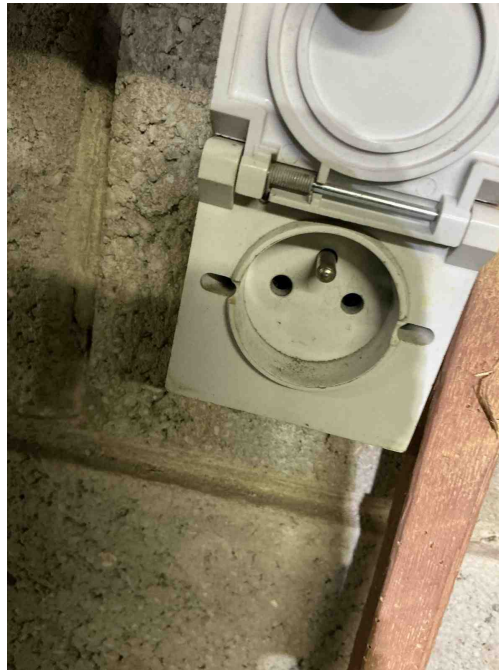
T11 - De contactdozen waarvan de toegekende stroomsterkte maximaal 16A en de toegekende spanning maximaal 250V bedraagt en niet bedoeld zijn voor de voeding van een of meerdere verbruikstoestellen voor een specifiek doel en niet geplaatst zijn in of op schakel- en verdeelborden, beschikken niet of IPXX-D (incl. gemeenschappelijke delen residentieel geheel) (Boek 1: 4.2.2.3/5.3.5.2).

Opmerking: Oa kinderbeveiliging algemeen

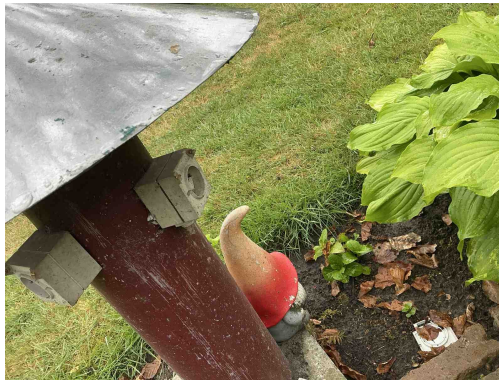
T09 - Bepaalde contactdozen en/of schakelaars zijn beschadigd (Boek 1: 1.4.1.3).
Opmerking: Oa tuin

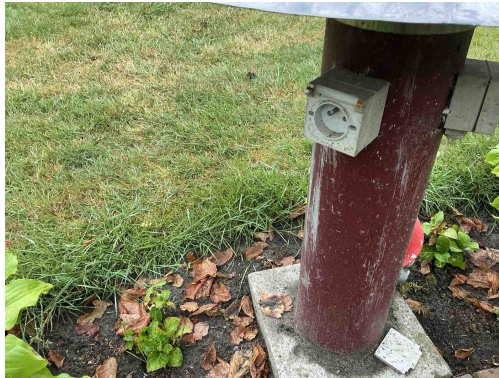
T09 - Bepaalde contactdozen en/of schakelaars zijn beschadigd (Boek 1: 1.4.1.3).
Opmerking: Oa tuin
