Asbestinventarisatetest

Korte Massemsesteenweg 60/22, 9230 Wetteren

Attestnummer : 20221209-000205.001

Uitgegeven op : 19.12.2022

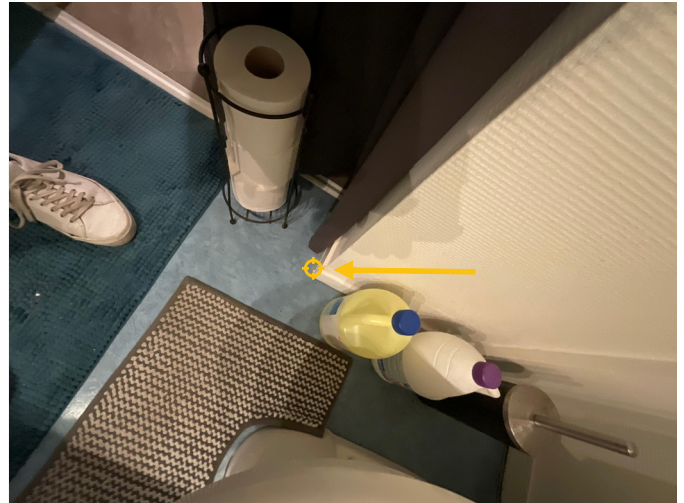
Overzichtsfoto

Geen asbest

| # | Type | Referentie | Resultaat |
|---|---|---|---|
| 2.1 | Puntmonster | M2 | Geen asbest |

| Beschrijving | Vloerzeil badkamer |
| Omgeving | Binnen |
| Primaire drager | Vloer |
| Bindmiddel van materiaal | Kunststof of -hars |

| Gebondenheid op basis van bindmiddel | Hecht |
| Hoeveelheid (oppervlakte - aantal) | • 8,00 m ² - 1 stuk |
