Asbestinventarisatetest

Akrenstraat 42, 9500 Geraardsbergen

Attestnummer : 20250718-000104.000

Uitgegeven op : 18.07.2025

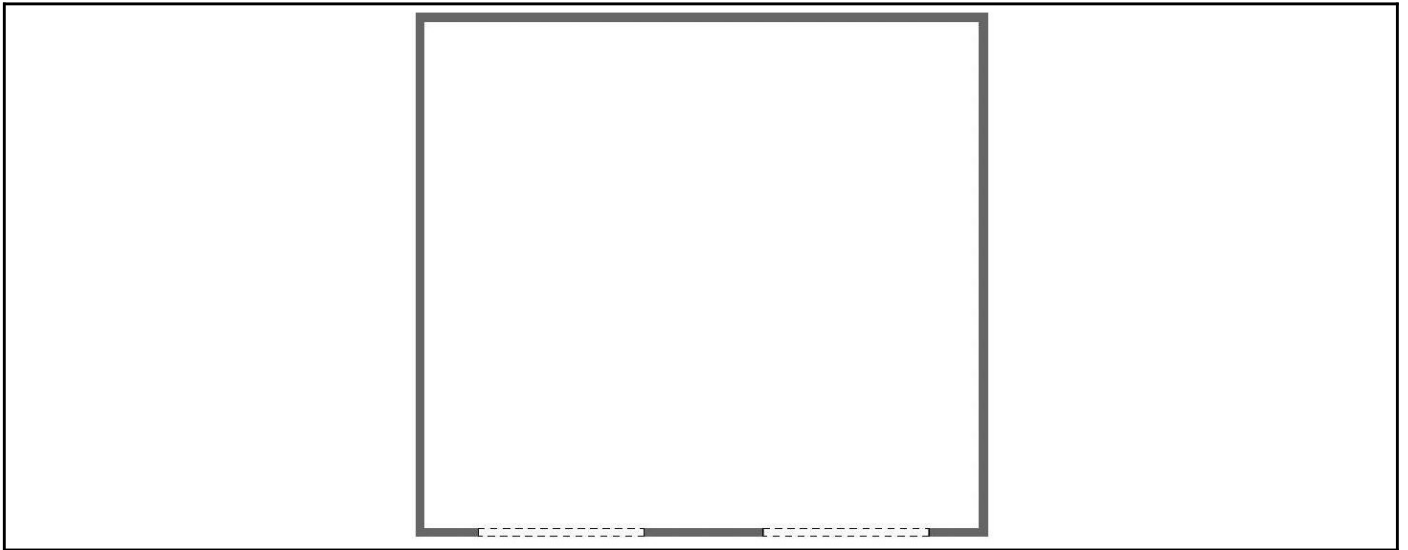
Plan 2.1: Garage (geen dakconstructie)

- 0 Asbestmaterialen
- 0 Beperkingen
- 0 Uitsluitingen
- 0 Roerende goederen
- 0 Puin, steenslag, (water)bodem
- 0 Adviezen
- 0 Geen asbest

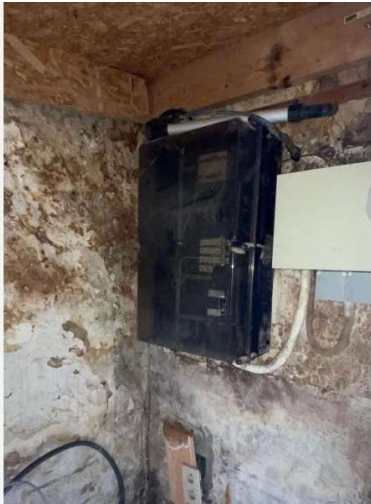
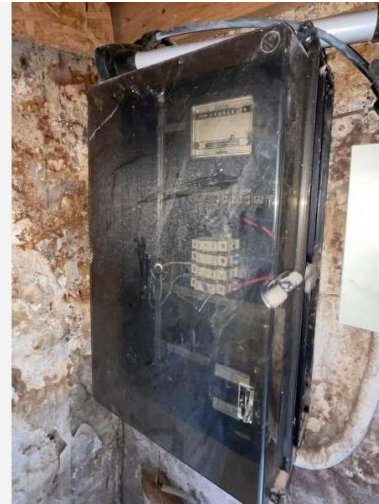
Overzichtsfoto

Het asbestmateriaal valt onder de mijlpaal van 2040.

Zolang deze niet vervangen zijn wordt voorzichtig gebruik aanbevolen.

Eindbeoordeling materiaalrisico	Laag materiaalrisico en/of verlaagde kans op vezelvrijgave
Opmerking	Crocidoliet is gekozen als type asbest, omdat er geen stalen werden genomen. Soms is het chrysotiel dat wordt aangetroffen.

Gebondenheid	Categorie 1: hechtgebonden in oorsprong
Asbestsoort (vezeltype)	Crocidoliet aanwezig
Asbestconcentratie	Laag (< 50%)
Afschermingsgraad van het gehele materiaal	Geheel of deels (ook) vrij aan de binnenlucht
Toestand van het materiaal	Onbeschadigd, niet verweerd

Beschrijving	Tellerkast (eigendom nutsmaatschappij)
Omgeving	Binnen
Primaire drager	Communicatie en elektrische infrastructuur en uitrusting
Asbestmateriaal	Plaat, paneel, tablet - Type Bakeliet
Bindmiddel van asbestmateriaal	Kunststof of -hars
Gebondenheid op basis van bindmiddel	Hecht
Hoeveelheid (oppervlakte - dikte - aantal)	<ul style="list-style-type: none">• 0,30 m² - 1,00 cm - 1 stuk
Totaal volume	0,003 m ³
Eenvoudig bereikbaar	Ja
Bevestigingswijze	<ul style="list-style-type: none">• Geschroefd
Identificatiemethode	Vaststelling zonder monstername
Destructieve handeling voor identificatie	Nee
Opmerking	<p>De oppervlakte is een schatting voor de aanwezige kast.</p> <p>Opgelet: De kast is eigendom van de nutsmaatschappij.</p> <p>Enkel de nutsmaatschappij heeft de bevoegdheid de kast te openen en te testen of het effectief bakeliet is of harde kunststof.</p> <p>Tot 2001 konden bakelieten tellerkasten geplaatst worden waardoor we geen uitsluitsel kunnen geven.</p> <p>Indien er in de toekomst door de nutsmaatschappij een digitale teller wordt geplaatst, wordt dit asbestverdachtmateriaal automatisch verwijderd.</p>

- Zorg voor een veilig beheer. Vermijd het beschadigen van het asbestmateriaal. Controleer de toestand jaarlijks op wijzigingen.

- Eenvoudige handelingen: mag via doe-het-zelf of door werknemer(s) met opleidingsattest eenvoudige handelingen

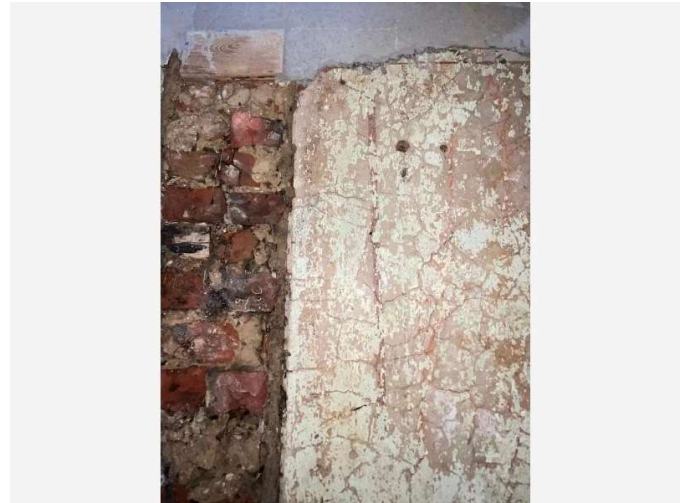
Fiche 2: Cement bepleistering muren

Geen asbest

#	Type	Referentie	Resultaat
2.1	Mengmonster	MM01	Geen asbest

Beschrijving	Cement bepleistering muren
Omgeving	Grenst aan binnen- en buitenlucht
Primaire drager	Wand buitenschil
Bindmiddel van materiaal	Cement
Gebondenheid op basis van bindmiddel	Hecht
Hoeveelheid (gewicht - aantal)	<ul style="list-style-type: none">• 20,00 kg - 1 stuk
Totaal gewicht	20,00 kg
Identificatiemethode	Vaststelling met monstername
Destructieve handeling voor identificatie	Nee
Opmerking	Het opgegeven gewicht is een bereedeneerde schatting , Er worden geen rechten verleend aan deze waarde.
