Keuringsverslag van een elektrische laagspanning- en zeer lage spanningsinstallatie

NIET CONFORM

Datum keuring: 19/01/2024

Straatnaam Stationsstraat
Huisnummer 199
Busnummer
Postcode 8480
Gemeente EERNEGEM
Land België

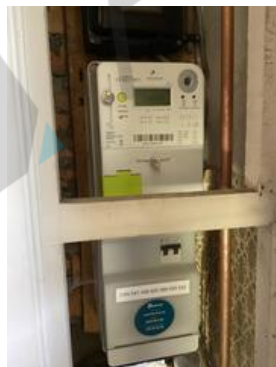
Afbeelding schakel- en verdeelbord:

15.01 Het verdeelbord is niet makkelijk toegankelijk. (Boek 1 Onderafdeling 5.3.5.1.C.)

15.07 Verdeelbord dient vervangen te worden, de beschermingsgraad tegen rechstreekse aanraking is onvoldoende. (Boek 1 Onderafdeling 4.2.2.3.)

17.08 De aanduiding van de nominale stroomsterkte van smeltzekeringen en/of vermogensschakelaars is niet zichtbaar of is uitgewist. (Boek 1 Onderafdeling 1.4.2.1.)

Zekering kon niet uitgehaald worden. Dus zekeringskast kon niet geopend worden
