Asbestattest (OVAM)**Datum keuring:** 11/09/2025
Inspecteur: Hannes Pyfferoen
Mentor:**Datum verslag:** 13/09/2025
ID-label:
Klantreferentie:**Plaats van het onderzoek**Straatnaam Koerslaan
Huisnummer 51
Busnummer
Postcode 8450
Gemeente Bredene
Land België**Eigenaar**Naam -
Straatnaam Koerslaan
Huisnummer 51
Busnummer
Postcode 8450
Gemeente Bredene
Land België**Opdrachtgever**Naam contactpersoon Dorian Mouravieff
Telefoon +32 498 41 28 42
Gsm nr. (SMS) +32 498 41 28 42**Installateur**Naam D&G And More
BTW nr. BE0630.968.865
Telefoonnummer +32 498 41 28 42
E-mail mouravieff.dorian@gmail.com**Kon de inspectie volledig uitgevoerd worden:** Ja**Bouwjaar van het gebouw:** 1965**OVAM referentie:** 20250913-000102.001**NOTA'S**

BESLUIT Er werden asbesthoudende materialen waargenomen.

Zone 1: Hoofdgebouw

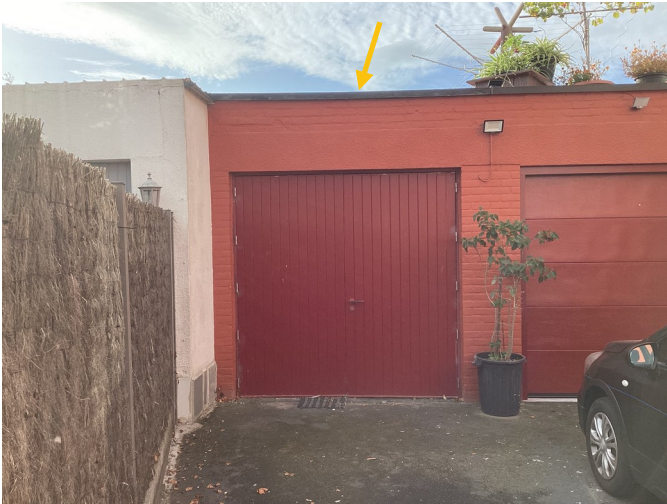
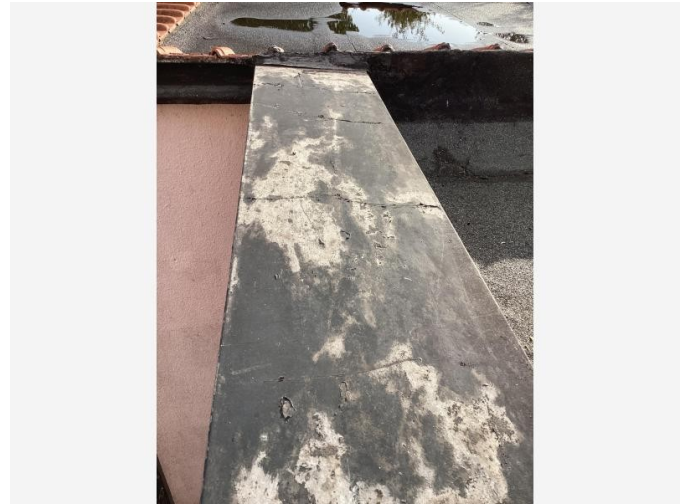
Overzichtsfoto

Detailfoto

Eindbeoordeling materiaalrisico	Verhoogd materiaalrisico en/of verhoogde kans op vezelvrijgave
Opmerking

Gebondenheid	Categorie 1: hechtgebonden in oorsprong
Asbestsoort (vezeltype)	Crocidoliet aanwezig
Asbestconcentratie	Laag (< 50%)
Afschermingsgraad van het gehele materiaal	Geheel of deels vrij aan de buitenlucht
Toestand van het materiaal	Matig beschadigd, matig verweerd

Beschrijving	Deksteen
Omgeving	Buiten
Primaire drager	Wand buitenschil
Asbestmateriaal	Deksteen, muurkap - Hol
Bindmiddel van asbestmateriaal	Cement
Gebondenheid op basis van bindmiddel	Hecht
Hoeveelheid (oppervlakte - dikte - aantal)	• 2,00 m ² - 3,00 cm - 1 stuk
Totaal volume	0,06 m ³
Eenvoudig bereikbaar	Ja
Bevestigingswijze	• Verlijmd, ingegoten, versmeerd
Identificatiemethode	Vaststelling zonder monstername
Destructieve handeling voor identificatie	Nee
Opmerking	De hoeveelheid betreft een schatting

Het asbestmateriaal valt onder de mijlpaal van 2040.

Verwijderen

- Scherm in afwachting van verwijdering het asbestmateriaal af van luchtstromingen en verstoring: bijvoorbeeld door het te verpakken, te fixeren, af te dekken, signalisatie - afbakening aan te brengen, ...
- Voer bijkomende staalname(s) uit.

- Eenvoudige handelingen: mag via doe-het-zelf of door werknemer(s) met opleidingsattest eenvoudige handelingen
Bij het uitvoeren van eenvoudige handelingen, zoals toegestaan via doe-het-zelfmethoden of door werknemers met een opleidingsattest, is het gebruik van de juiste persoonlijke beschermingsmiddelen (PBM's) verplicht om blootstelling aan asbestvezels te voorkomen. Wij adviseren echter om asbest te laten verwijderen door een werknemer met opleidingscertificaat. Maar het is ook toegestaan via de doe-het-zelfmethode, mits de juiste voorzorgsmaatregelen en PBM's in acht worden genomen. De te gebruiken PBM's zijn:
 - FFP3-mondmasker of halfgelaatsmasker met P3 filter
 - wegwerpoverall (Tyvek CATIII, type 5en 6)

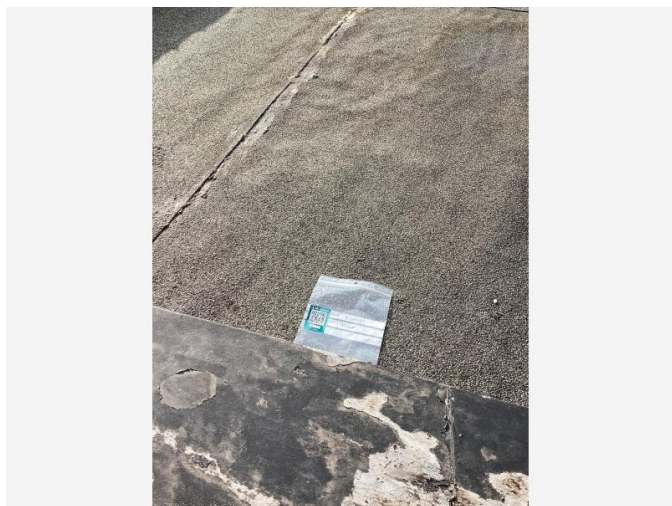
Fiche 6: Dakbedekking - Roofing

Geen asbest

#	Type	Referentie	Resultaat
6.1	Puntmonster	M02	Geen asbest

Beschrijving	Dakbedekking - Roofing
Omgeving	Buiten
Primaire drager	Plat dak
Bindmiddel van materiaal	Bitumen (roofing, teer, asfalt)
Gebondenheid op basis van bindmiddel	Hecht
Hoeveelheid (oppervlakte - aantal)	• 15,00 m ² - 1 stuk
Totale oppervlakte	15,00 m ²
Identificatiemethode	Vaststelling met monsternamen
Destructieve handeling voor identificatie	Nee
Opmerking	<p>Er werd enkel een puntstaal genomen van de bovenste laag. Mogelijks zijn er onderliggende asbestverdachte lagen aanwezig die niet waarneembaar waren tijdens de inspectie. Wanneer bij renovatie- of sloopwerken blijkt dat er nog onderliggende lagen aanwezig zijn dient er hiervan een staal te worden genomen welke door een erkend laboratorium moet worden geanalyseerd.</p> <p>De hoeveelheid betreft een schatting</p>
