**Verslag huishoudelijke elektrische installatie op laagspanning en zeer lage spanning****Algemeen:**

| Referentie: <b>010-20260707-01</b> | Datum controle: <b>07/07/2026</b> |

| Adres installatie: <b>Helhoek 7, 2310 - Rijkevorsel</b> | Nummer teller(s): <b>1SAG1200421109</b> |

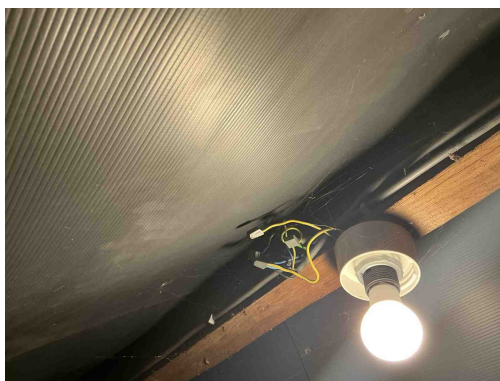
**T23** - Het elektrisch materiaal is beschadigd. (Boek 1: 1.4.1.3).  
*Opmerking: Oa zolder*

**C26** - De verbindingen zijn niet gebeurd in borden, in aftakdozen, aan de klemmen van contactdozen, schakelaars of in de verlichtingstoestellen (Boek 1: 5.2.6.1).  
*Opmerking: Oa zolder*

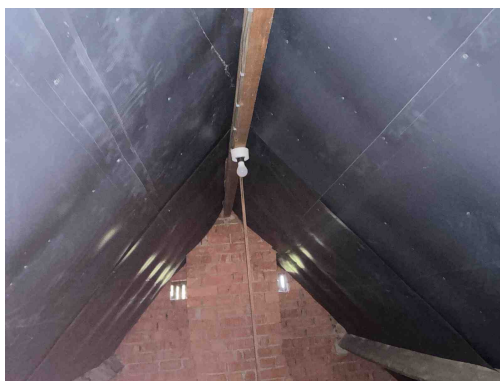
**T23** - Het elektrisch materiaal is beschadigd. (Boek 1: 1.4.1.3).  
*Opmerking: Oa zolder*

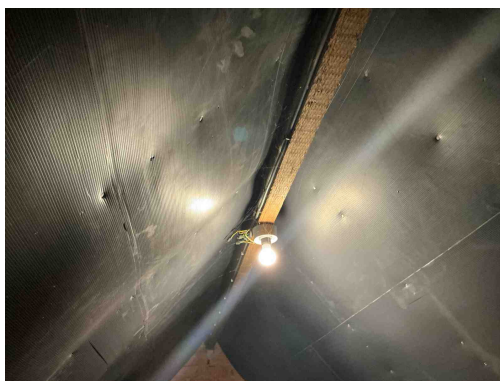
**T23** - Het elektrisch materiaal is beschadigd. (Boek 1: 1.4.1.3).  
*Opmerking: Oa zolder*

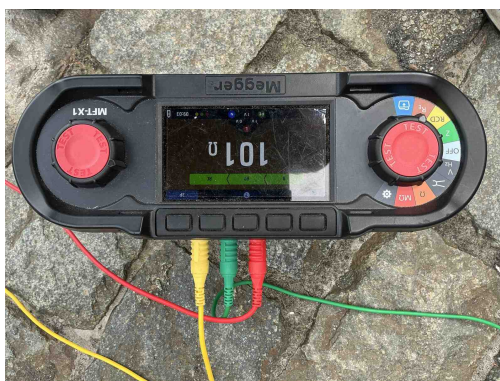
**A05** - De waarde van de spreidingsweerstand van de aardverbinding is te hoog (Boek 1: 5.4.2).  
*Opmerking: Algemeen*

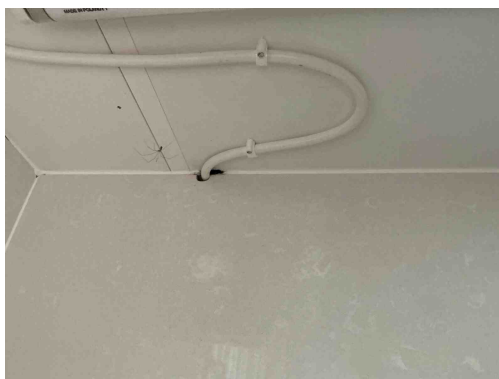
**C38** - Het gebruikte kabeltype (snoerkabel) voldoet niet aan de specificaties die van toepassing zijn op voedingsleidingen voor vaste installatie (Boek 1: 1.4.2.1, 5.2.6.2).

*Opmerking: Oa keuken*

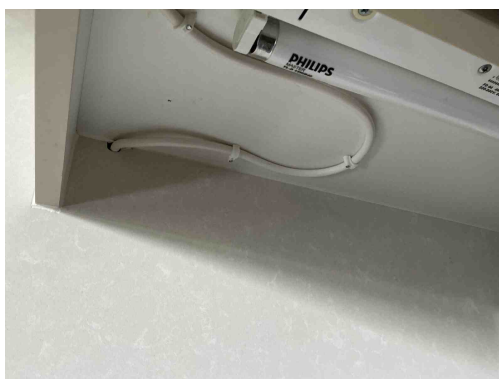
**C38** - Het gebruikte kabeltype (snoerkabel) voldoet niet aan de specificaties die van toepassing zijn op voedingsleidingen voor vaste installatie (Boek 1: 1.4.2.1, 5.2.6.2).

*Opmerking: Oa keuken*

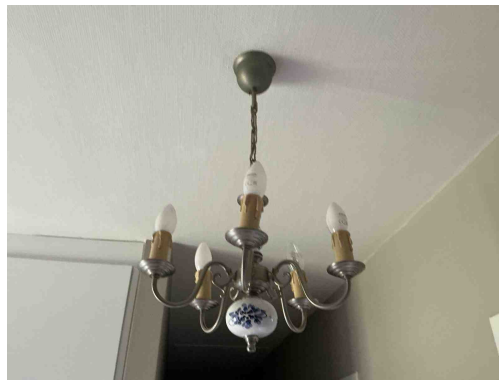
Klasse 00 armatuur  
*Opmerking: Oa gang boven*

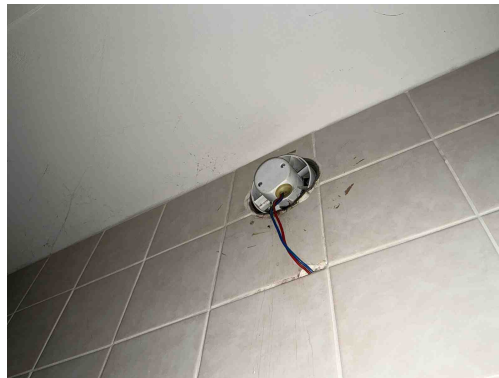
**C21** - Het gebruik van geleiders van het type VOB, zonder bijkomende afscherming is niet toegestaan (Boek 1: 5.2.9.6).  
*Opmerking: Oa berging*

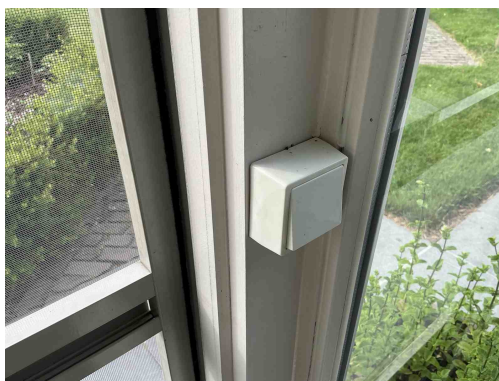
**T13** - Opbouwcontactdozen en/of -schakelaars zonder achterplaatje mogen niet rechtstreeks op een brandbare ondergrond bevestigd worden (Boek 1: 4.3.3.5).

*Opmerking: Oa veranda*

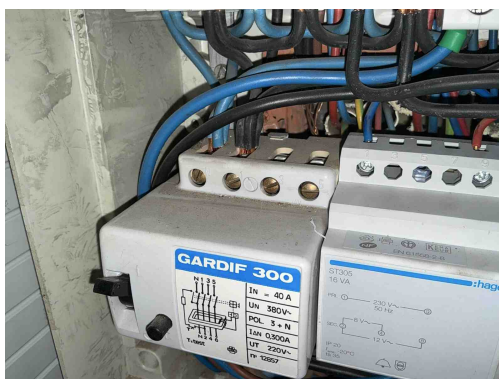
**D24** - De differentieelstroombeschermingsinrichtingen die worden geplaatst in huishoudelijke installaties dienen tenminste van het type A te zijn (Boek 1: 5.3.5.3).

*Opmerking: Algemeen*

**T21** - Het elektrisch materieel is niet geplaatst volgens de voorschriften van de fabrikant/ regels van goed vakmanschap . (Boek 1: 1.4.1.3)

*Opmerking: Oa teveel draden in aansluitklem differentieel*

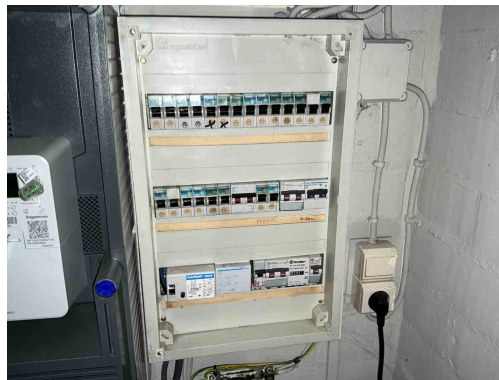
**B29** - Het elektrisch verdeelbord in een huishoudelijke ruimte is niet voorzien van een deur (Boek1: 5.3.5.1).  
*Opmerking: Oa bord 1*

**B17** - De voedingsspanning is niet op elk bord vermeld (Boek 1: 3.1.3.3).  
*Opmerking: Oa bord 1*

**B06** - Het elektrisch verdeelbord heeft niet de minimale beschermingsgraad IPXX-B in een gewone ruimte (Boek 1: 4.2.2.3).  
*Opmerking: Oa bord 1*

**D08** - De nodige markeringen op de beveiligingstoestellen ontbreken of zijn onleesbaar (Boek 1: 5.3.5.5).  
*Opmerking: Oa bord 1*
