# Asbestinventarisatetest

Heieinde 39, 2360 Oud-Turnhout

Attestnummer : **20260319-000520.000**

Uitgegeven op : **19.03.2026**

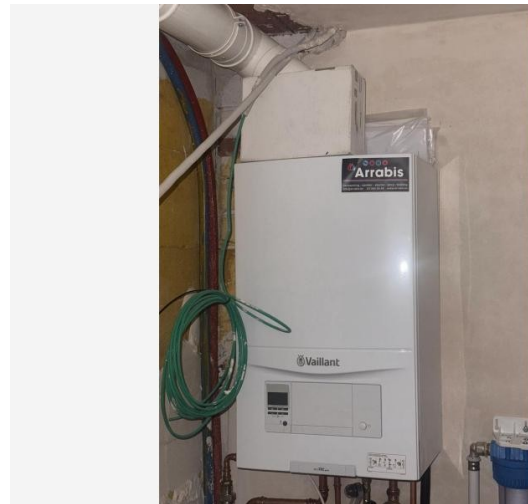
## Fiche 2: Woning - stookketel aanwezig

| Beschrijving | Notitie | Terug te vinden op plannen |
|---|---|---|
| Fiche 2: Woning - stookketel aanwezig | - | - |

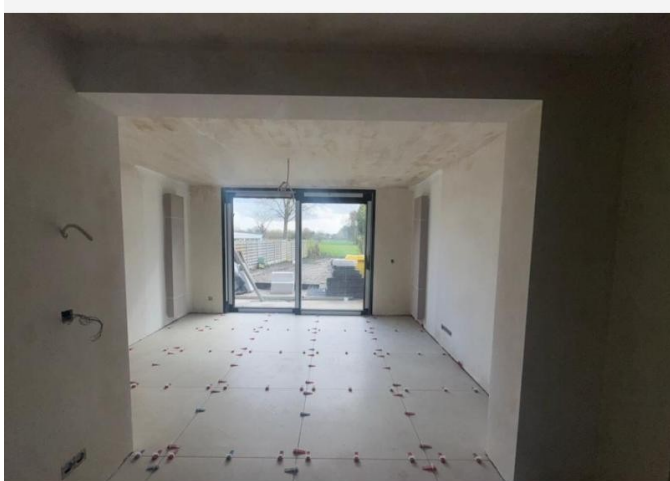
## Fiche 3: Woning - bezetting - muren/plafonds

| Beschrijving | Notitie | Terug te vinden op plannen |
|---|---|---|
| Fiche 3: Woning - bezetting - muren/plafonds | De bezetting van de muren/plafonds in de volledige woning zijn volledig vernieuwd geweest. | Plan 1.1: Gelijkvloers<br>Plan 1.2: 1ste verdiep |
