# Asbestinventarisatetest

Heieinde 41, 2360 Oud-Turnhout

Attestnummer : **20260319-000524.000**

Uitgegeven op : **19.03.2026**

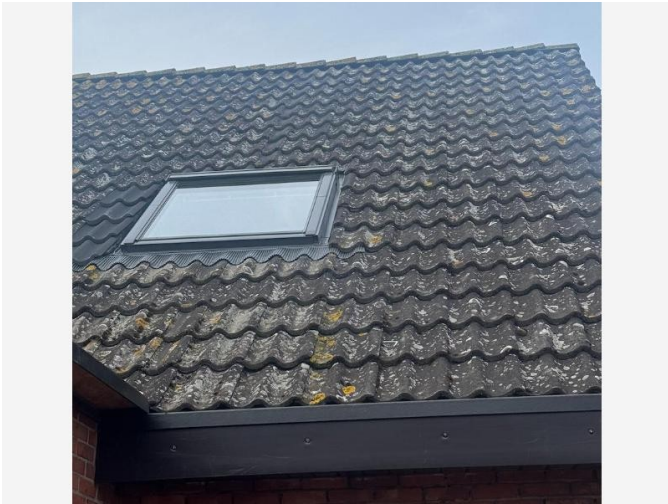
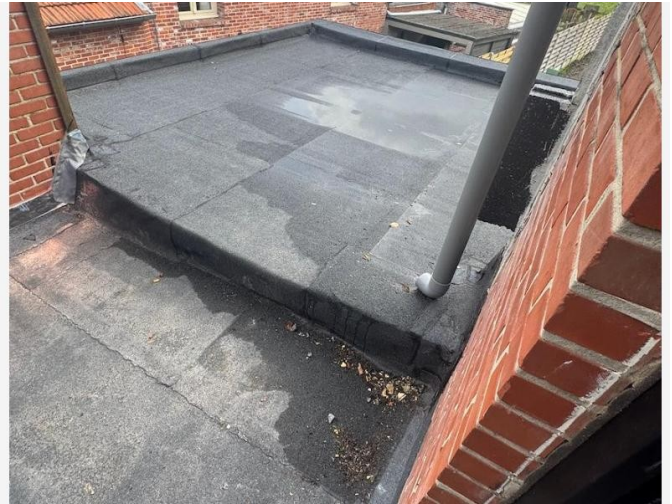
## Fiche 7: Woning - dakbedekking

| Beschrijving | Notitie | Terug te vinden op plannen |
|---|---|---|
| Fiche 7: Woning - dakbedekking | De woning heeft een totaalrenovatie ondergaan. De roofing dateerd van na 2000 en het schuin dak is bedekt met dakpannen, deze zijn niet-asbestverdacht. | Plan 1.4: Dak |
