**Verslag huishoudelijke elektrische installatie op laagspanning en zeer lage spanning****Algemeen:**

| Referentie: <b>012-20260707-04</b> | Datum controle: <b>07/07/2026</b> |

| Adres installatie: | <b>Van Rossumstraat 2, 2100 - Antwerpen</b> | Nummer teller(s): | <b>33 271 102</b> |

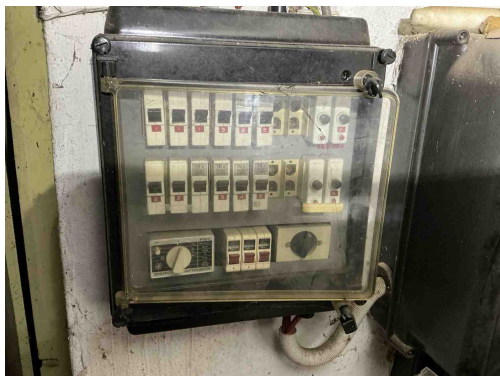
**B17** - De voedingsspanning is niet op elk bord vermeld (Boek 1: 3.1.3.3).

**B06** - Het elektrisch verdeelbord heeft niet de minimale beschermingsgraad IPXX-B in een gewone ruimte (Boek 1: 4.2.2.3).

*Opmerking: Oa bord1,2,3*

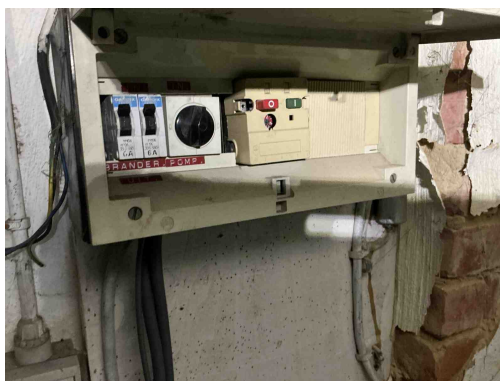
**B06** - Het elektrisch verdeelbord heeft niet de minimale beschermingsgraad IPXX-B in een gewone ruimte (Boek 1: 4.2.2.3).

*Opmerking: Oa bord1,2,3*

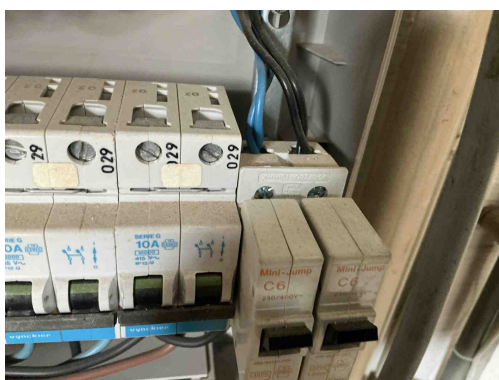
**B30** - De houder van de beveiliging in een huishoudelijke ruimte is niet voorzien van aangepaste kalibreerelementen (Boek1: 5.3.5.5).  
*Opmerking: Oa bord 1,3*

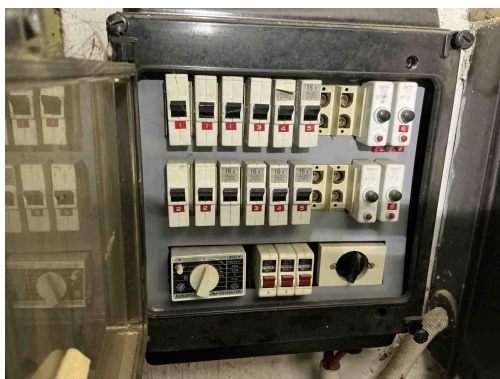
**B30** - De houder van de beveiliging in een huishoudelijke ruimte is niet voorzien van aangepaste kalibreerelementen (Boek1: 5.3.5.5).

**D02** - De werking van de differentieelstroominrichting via opwekken van foutstroom (foutlus) is niet gegarandeerd (Boek 1: 6.5.7.2 / 7.112.3)

*Opmerking: Oa diff 30mA*

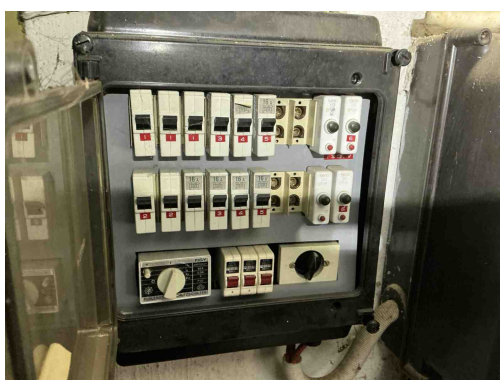
**D08** - De nodige markeringen op de beveiligingstoestellen ontbreken of zijn onleesbaar (Boek 1: 5.3.5.5).

**I01** - De waarde van de isolatieweerstand per kring dient tenminste 0,50 Mohm (1000 x Utest) te zijn (Boek 1: 6.4.5.1).

*Opmerking: Oa niet kunnen uitvoeren verdeelbord gaat niet open paar automaten zitten vast*

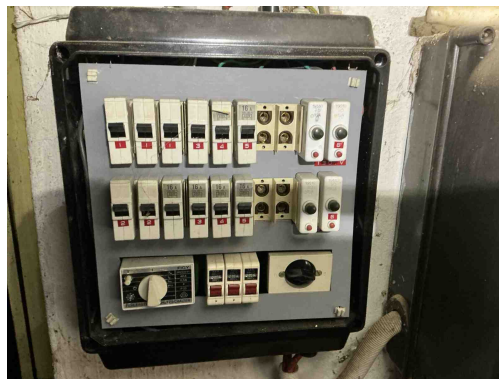
**B26** - Het elektrisch bord kon niet gedemonteerd worden (Boek 1: 5.3.5.1).  
*Opmerking: Oa bord 1 ,paar automaten zitten vast,*

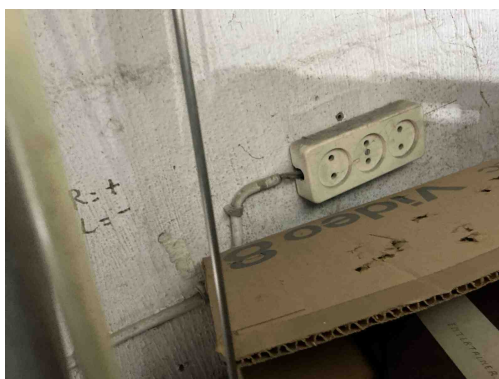
**C21** - Het gebruik van geleiders van het type VOB, zonder bijkomende afscherming is niet toegestaan (Boek 1: 5.2.9.6).

*Opmerking: Oa bord 1 ,kelder ,garage*

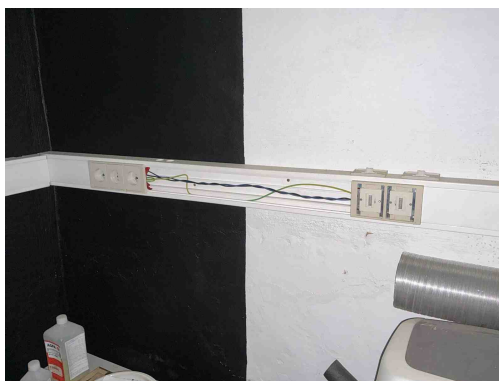
**C21** - Het gebruik van geleiders van het type VOB, zonder bijkomende afscherming is niet toegestaan (Boek 1: 5.2.9.6).  
*Opmerking: Oa bord 1 ,kelder ,garage*

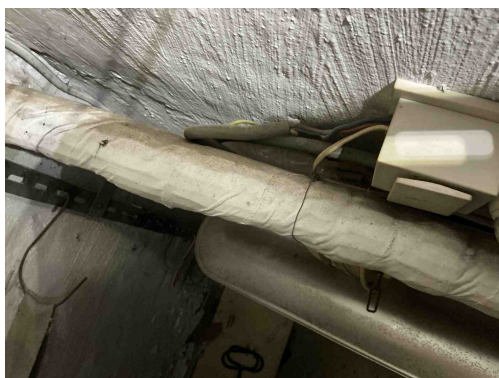
**C21** - Het gebruik van geleiders van het type VOB, zonder bijkomende afscherming is niet toegestaan (Boek 1: 5.2.9.6).  
*Opmerking: Oa bord 1 ,kelder ,garage*

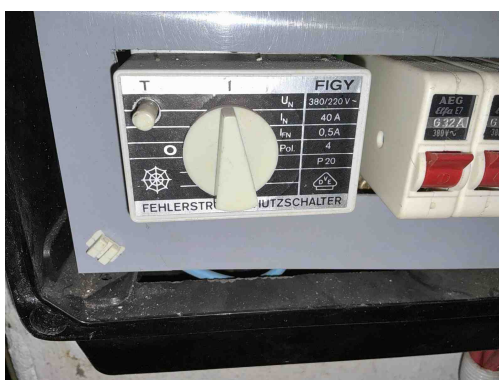
**D24** - De differentieelstroombeschermingsinrichtingen die worden geplaatst in huishoudelijke installaties dienen tenminste van het type A te zijn (Boek 1: 5.3.5.3).

*Opmerking: Oa bord 1 ,3*

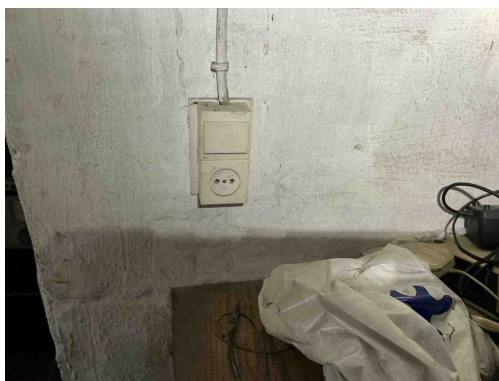
**A20** - Er bevindt zich een contactdoos zonder beschermingsgeleider in de elektrische installatie. Deze is niet geplaatst achter een differentieelstroombeschermingsinrichting met grote (max. 30mA) of zeer grote (max. 10mA) gevoeligheid.

*Opmerking: Oa algemeen*

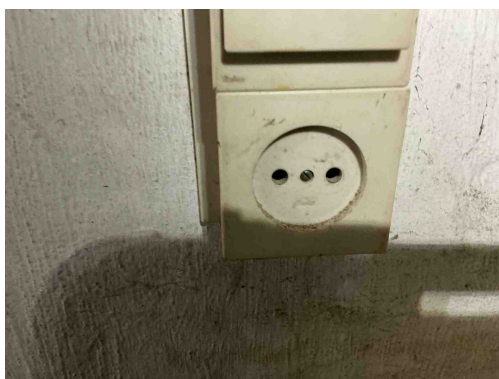
**T11** - De contactdozen waarvan de toegekende stroomsterkte maximaal 16A en de toegekende spanning maximaal 250V bedraagt en niet bedoeld zijn voor de voeding van een of meerdere verbruikstoestellen voor een specifiek doel en niet geplaatst zijn in of op schakel- en verdeelborden, beschikken niet of IPXX-D (incl. gemeenschappelijke delen residentieel geheel) (Boek 1: 4.2.2.3/5.3.5.2).

*Opmerking: Oa kinderbeveiliging algemeen*

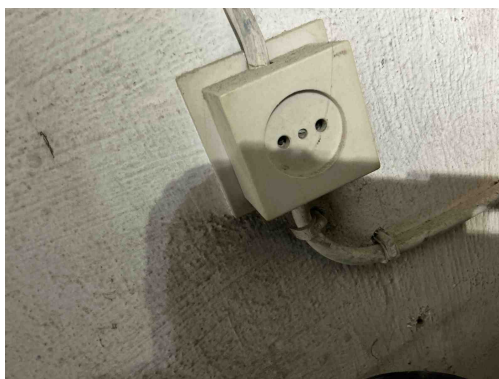
**T11** - De contactdozen waarvan de toegekende stroomsterkte maximaal 16A en de toegekende spanning maximaal 250V bedraagt en niet bedoeld zijn voor de voeding van een of meerdere verbruikstoestellen voor een specifiek doel en niet geplaatst zijn in of op schakel- en verdeelborden, beschikken niet of IPXX-D (incl. gemeenschappelijke delen residentieel geheel) (Boek 1: 4.2.2.3/5.3.5.2).

*Opmerking: Oa kinderbeveiliging algemeen*

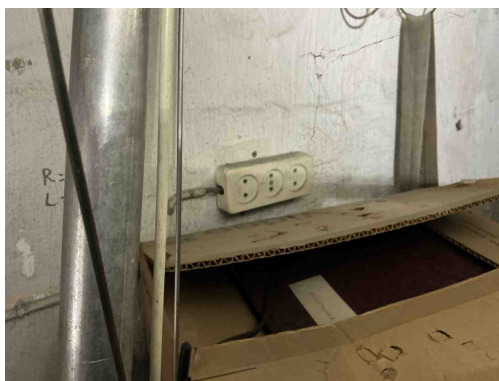
Elektrisch materieel is niet geschikt voor toepassing  
*Opmerking: Oa kelder*

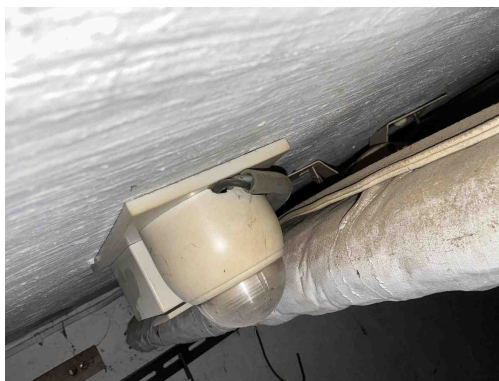
**C27** - Het gebruik van geleiders van het type VTLMB (côte-à-côte) is niet toegestaan (Boek 1: 1.4.2.1).  
*Opmerking: Oa kelder, bord2*

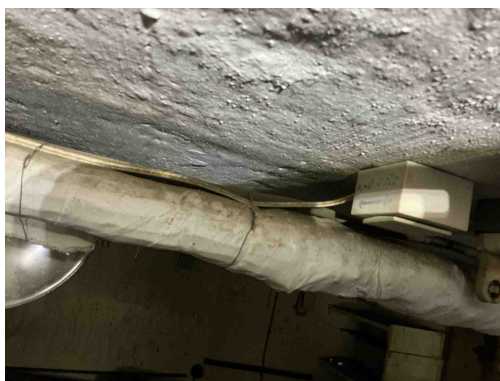
**C27** - Het gebruik van geleiders van het type VTLMB (côte-à-côte) is niet toegestaan (Boek 1: 1.4.2.1).  
*Opmerking: Oa kelder, bord2*

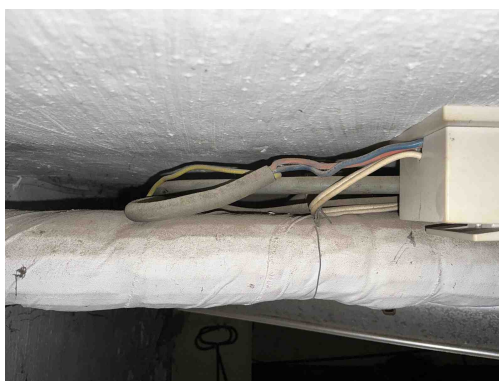
**C26** - De verbindingen zijn niet gebeurd in borden, in aftakdozen, aan de klemmen van contactdozen, schakelaars of in de verlichtingstoestellen (Boek 1: 5.2.6.1).  
*Opmerking: Oa kelder ,garage*

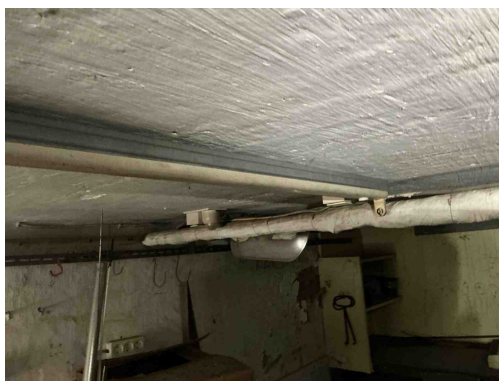
**T23** - Het elektrisch materiaal is beschadigd. (Boek 1: 1.4.1.3).  
*Opmerking: Oa kelder ,garage*

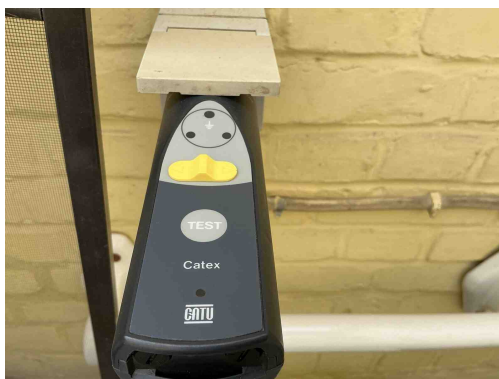
**T10** - Bepaalde contactdozen en/of schakelaars zijn niet degelijk bevestigd (Boek 1: 1.4.1.3).  
*Opmerking: Oa garage , terras*

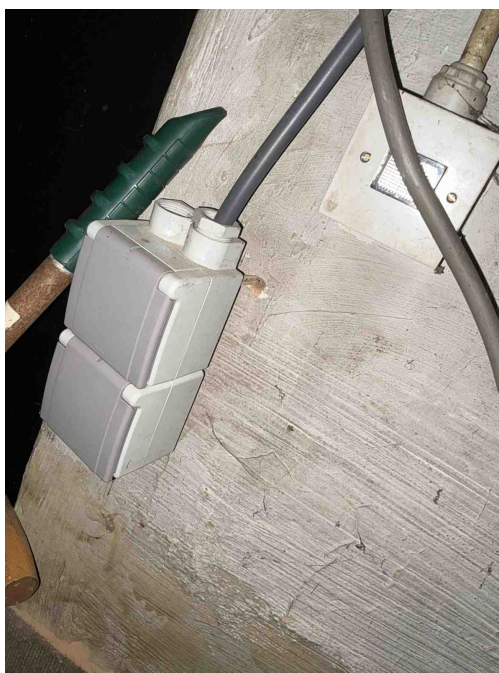
**T10** - Bepaalde contactdozen en/of schakelaars zijn niet degelijk bevestigd (Boek 1: 1.4.1.3).  
*Opmerking: Oa garage , terras*

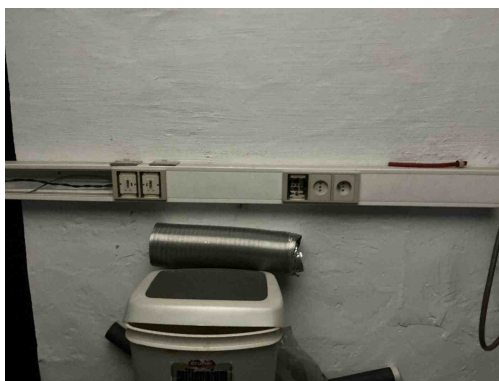
**T10** - Bepaalde contactdozen en/of schakelaars zijn niet degelijk bevestigd (Boek 1: 1.4.1.3).  
*Opmerking: Oa garage ,terras*

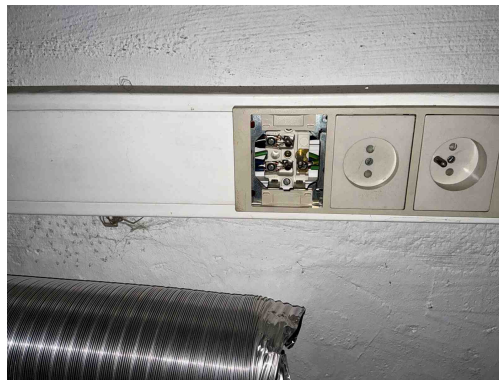
**T02** - Gevaar voor rechtstreekse aanraking: genaakbare delen onder spanning (Boek 1: 4.2.2).

*Opmerking: Oa garage ,bord 3*
