Asbestinventarisattest

Kolonie 1, 2323 Hoogstraten

Attestnummer : **20261006-000151.000**
Uitgegeven op : **06.10.2026**
Geldig tot : **06.10.2036**

Niet-asbestveilig

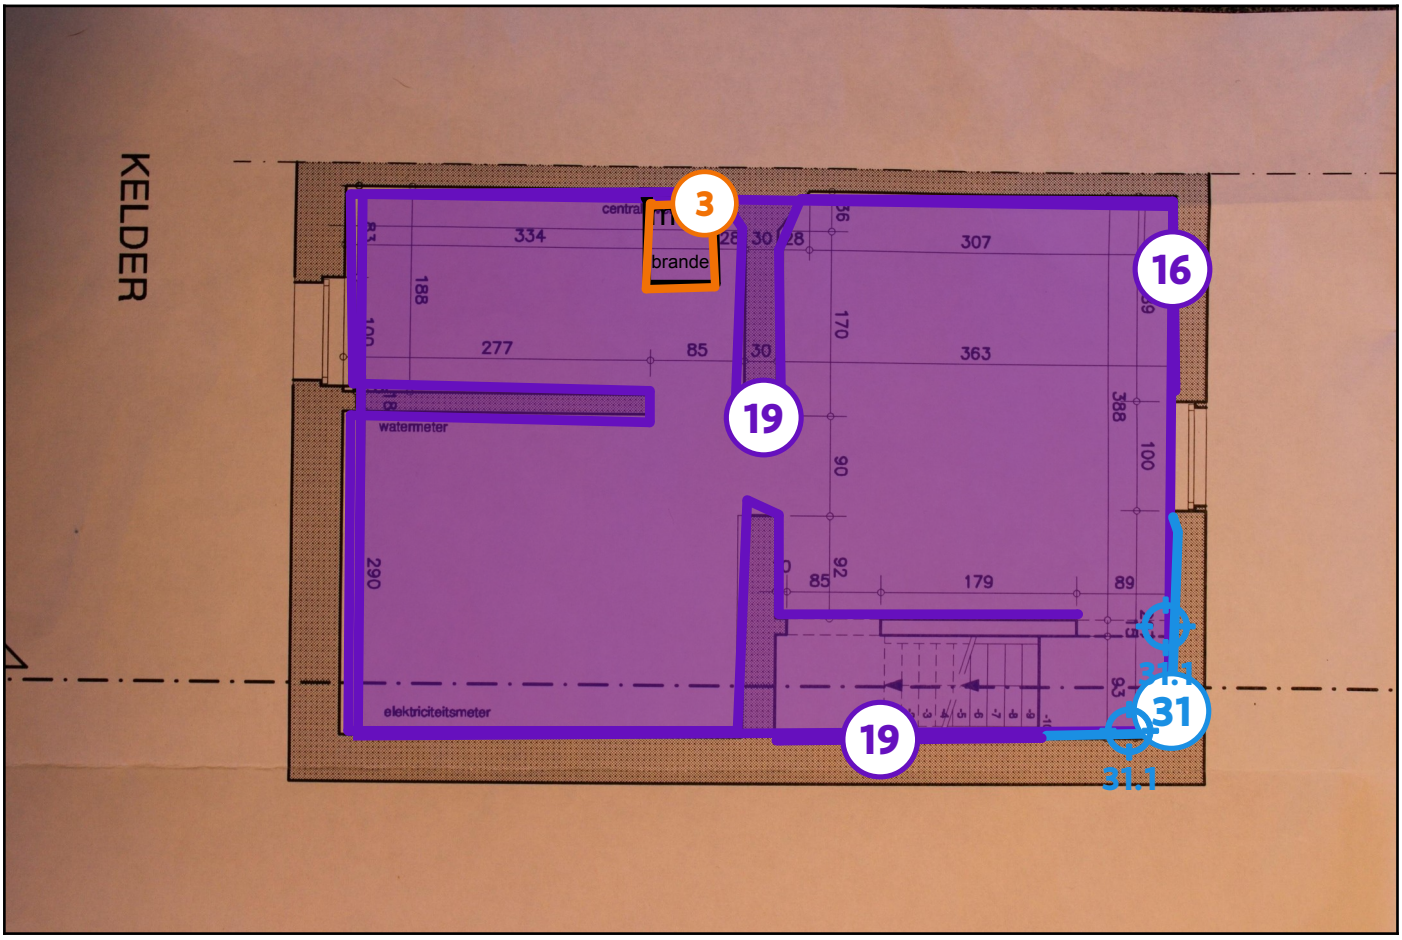
Plan 1.1: Kelder

Beschrijving	Type	Actie
3. Kelder oude mazoutketel pakking	Asbestmateriaal	Verwijderen
16. Kelder plafond betonnen welfsels (geschilderd)	Advies	-
19. Kelder muren deels in geschilderde baksteen	Advies	-
31. Kelder cementbezetting kleine gedeelte	Geen asbest	-
31.1 Code: MM06	Mengmonster	-

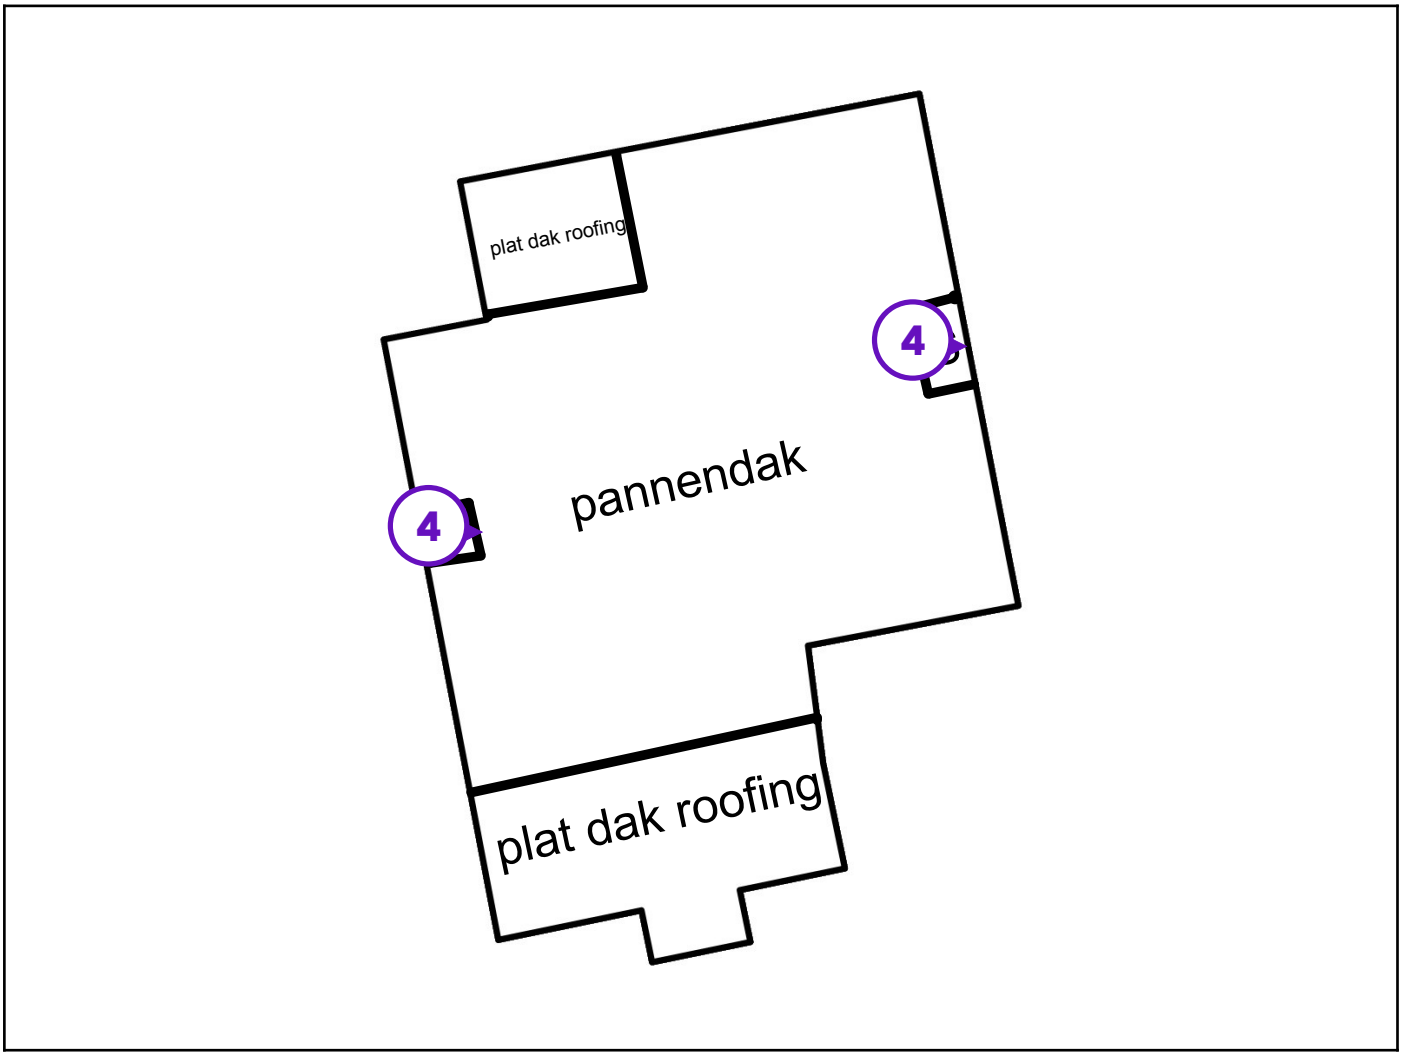
Plan 1.7: Woning plan

Beschrijving	Type	Actie
4. 3 schouwen op dak (2 woning + 1 bergruimte garage)	Beperking	-

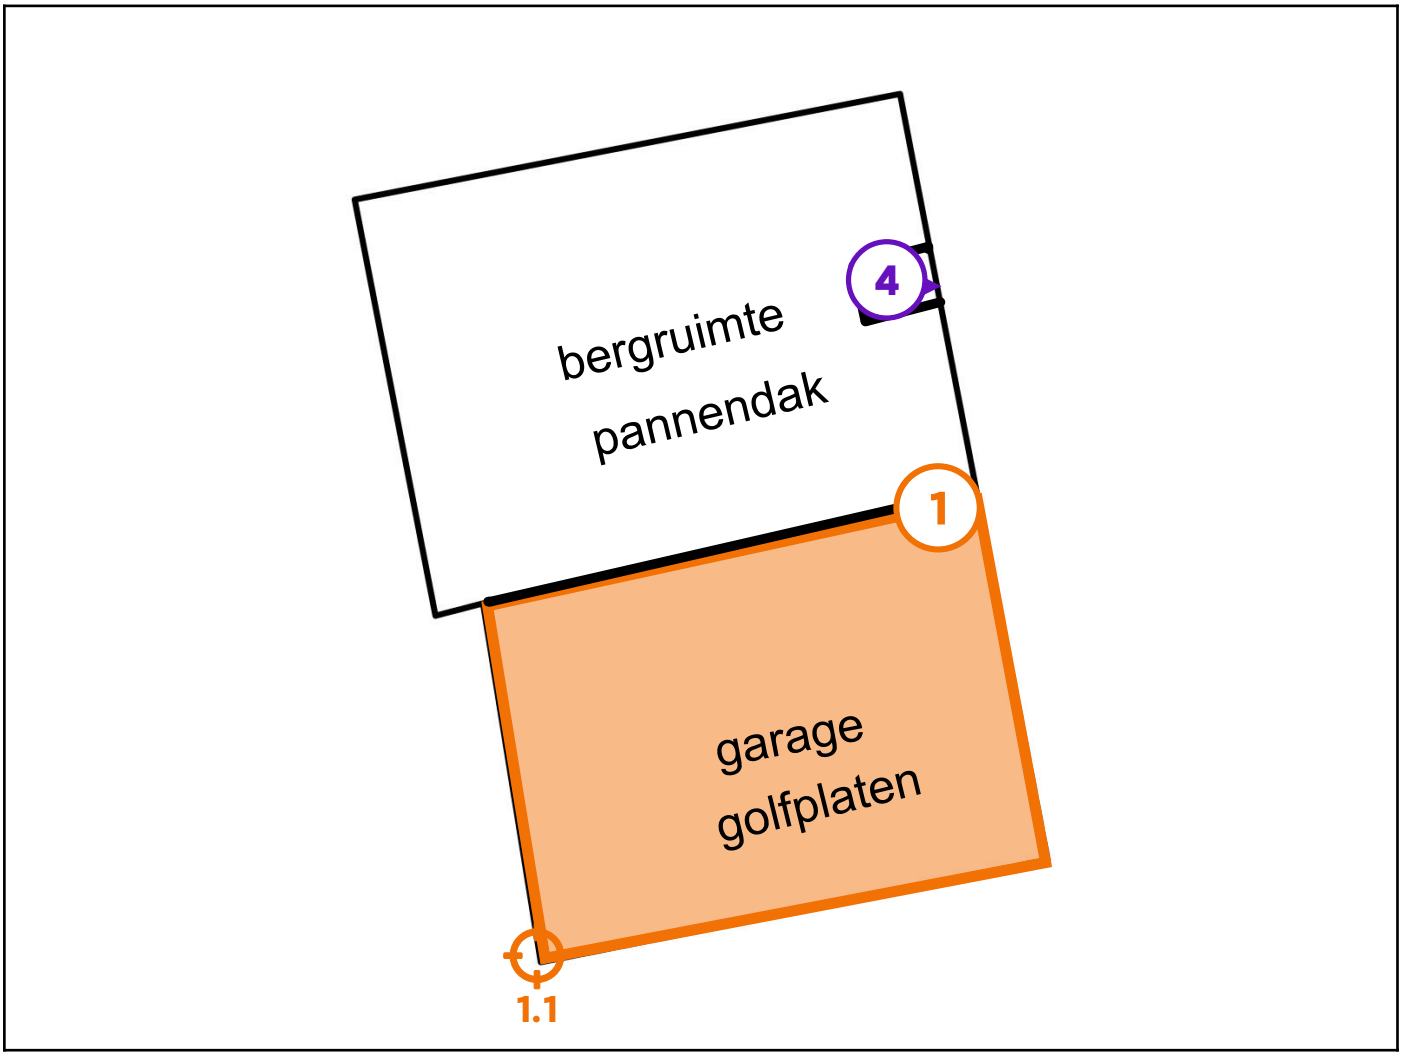
Plan 2.3: Garage constructie dak

Beschrijving	Type	Actie
1. Garage dak golfplaten	Asbestmateriaal	Verwijderen
1.1 Code: MM03	Puntmonster	-
4. 3 schouwen op dak (2 woning + 1 bergruimte garage)	Beperking	-

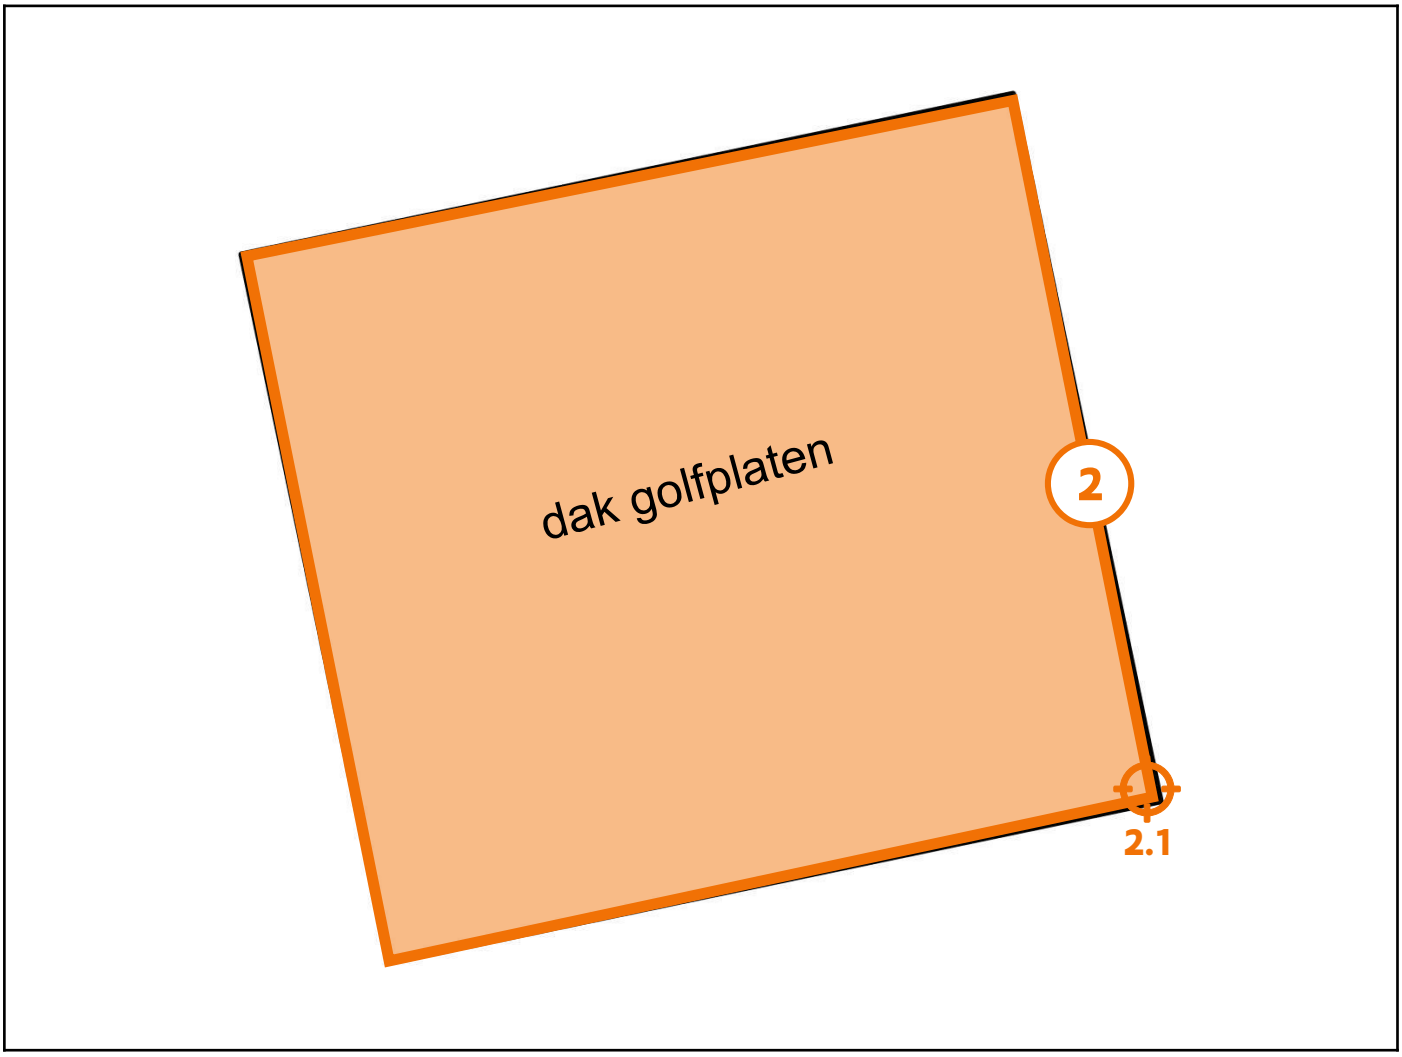
Plan 5.2: Kippenhok dak

Beschrijving	Type	Actie
2. Kippenhok dak golfplaat	Asbestmateriaal	Verwijderen
2.1 Code: MM01	Puntmonster	-

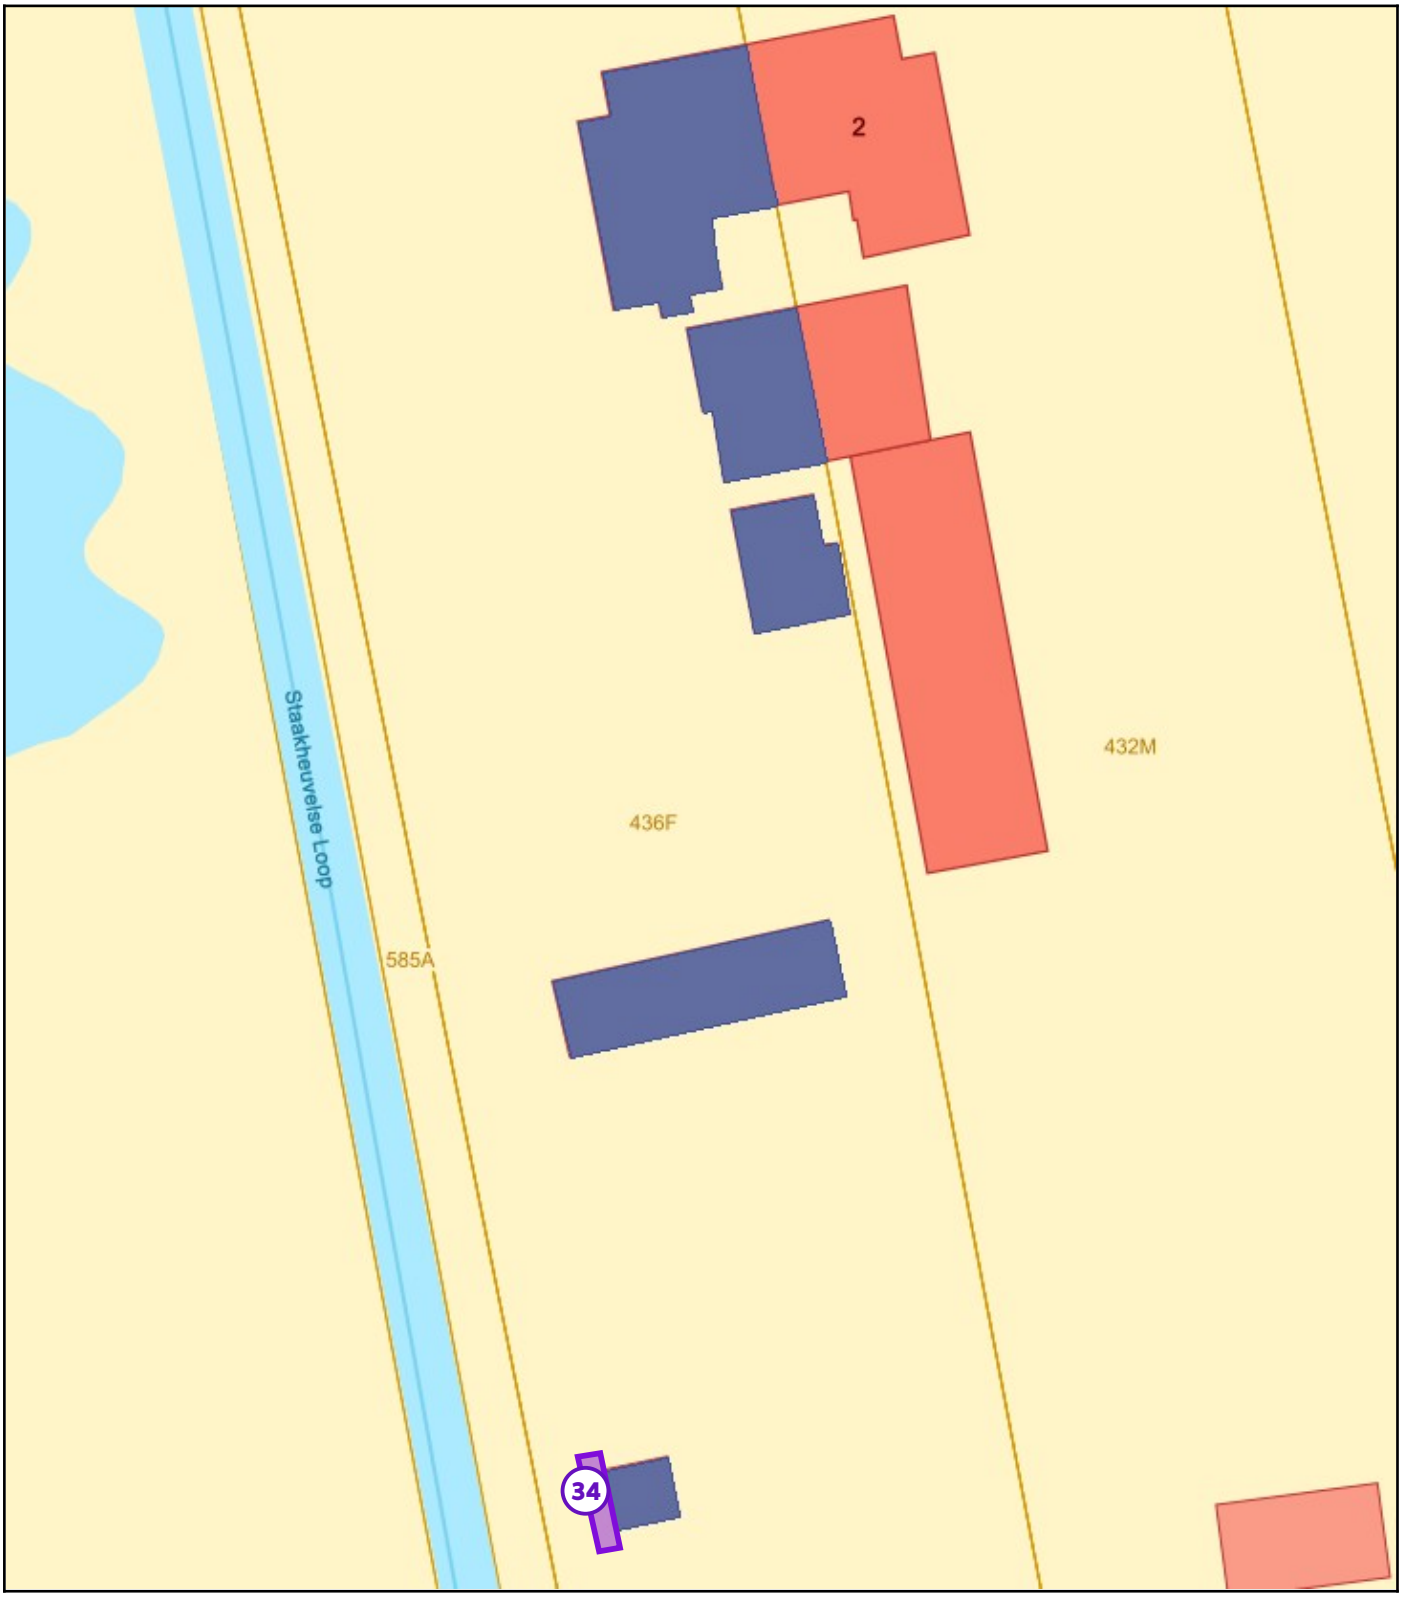
Plan 6.1: Afdruipzones/afvloeizones

34. AFdruipzone achterzijde kippenhok	Afdruipzone/afvloeizone	-

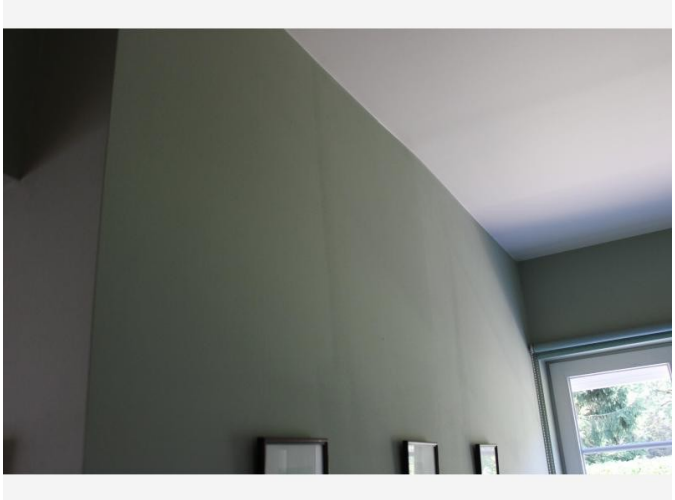
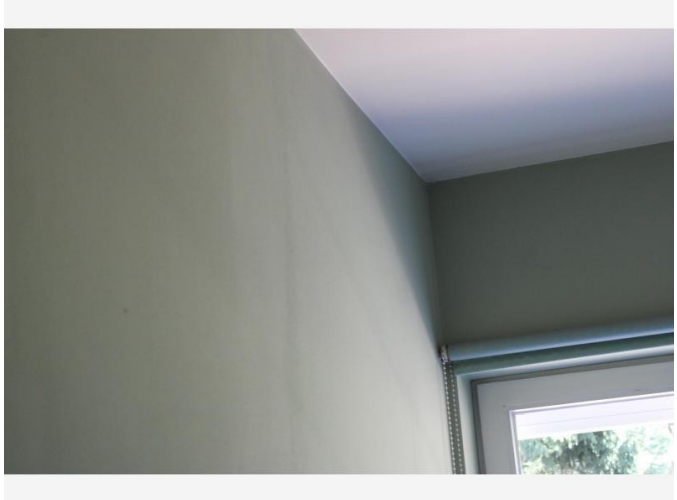
Beschrijving	Notitie	Terug te vinden op plannen
Fiche 48: Wasplaats 2 muren in gipskarton zonder naden	Er zijn geen naden zichtbaar, bij uitbraak of renovatie aanvullend onderzoek	-
Fiche 49: 1 ste verd: plafonds gipskarton:skpk1+2+3+traphal	Geen zichtbare naden, bij uitbraak of renovatie aanvullend onderzoek	Plan 1.5: 1 ste verdieping pleister muren en plafonds
Fiche 50: GLVL plafonds gipskarton zonder naden(wc,waspl)	Geen zichtbare naden, bij uitbraak of renovatie aanvullend onderzoek.	-
