Asbestinventarisattest

Pierre van Gehuchtenstraat 35, 2180 Antwerpen

Attestnummer : **20260816-000118.000**
Uitgegeven op : **16.08.2026**
Geldig tot : **Onbeperkt** (tenzij de toestand wijzigt)

Asbestveilig (maar mogelijk niet asbestvrij)

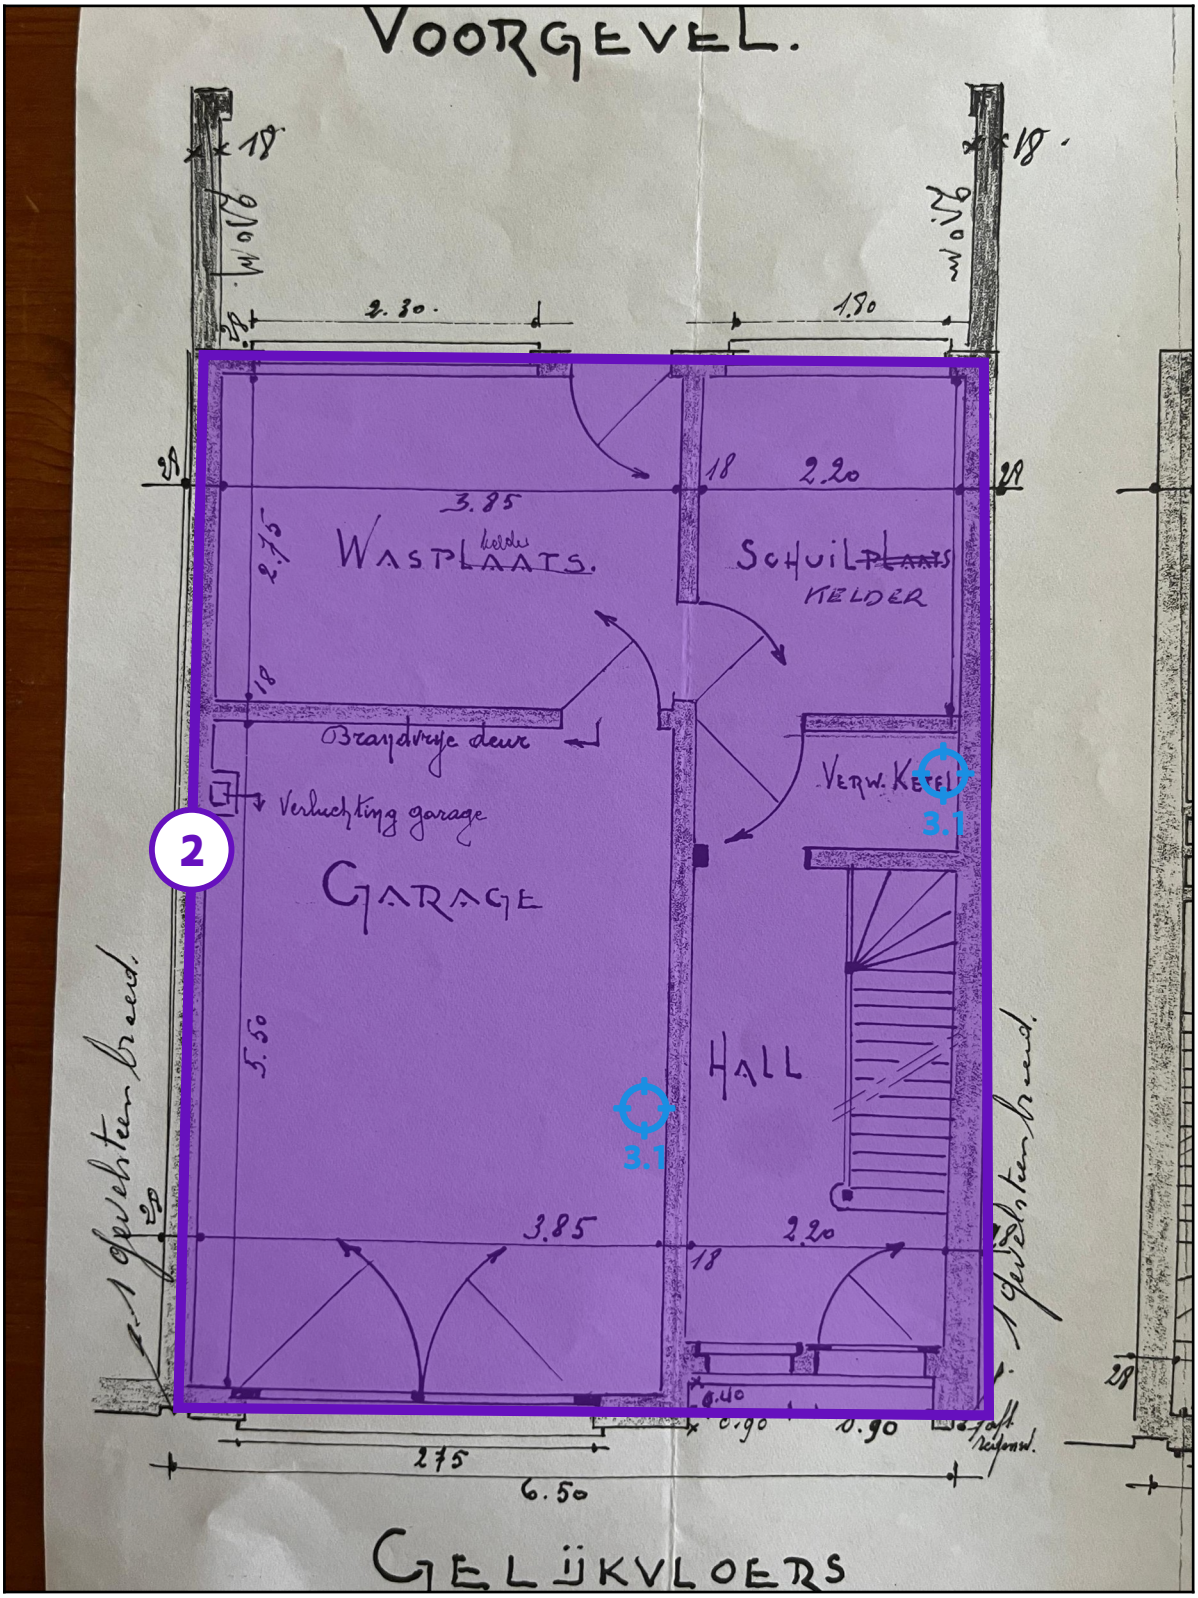
Plan 1.1: Gelijkvloers

2. Woning - bezetting - plafonds	Advies	-
3. Pleisterwerk - muur	Geen asbest	-
3.1 Code: ID01	Mengmonster	-

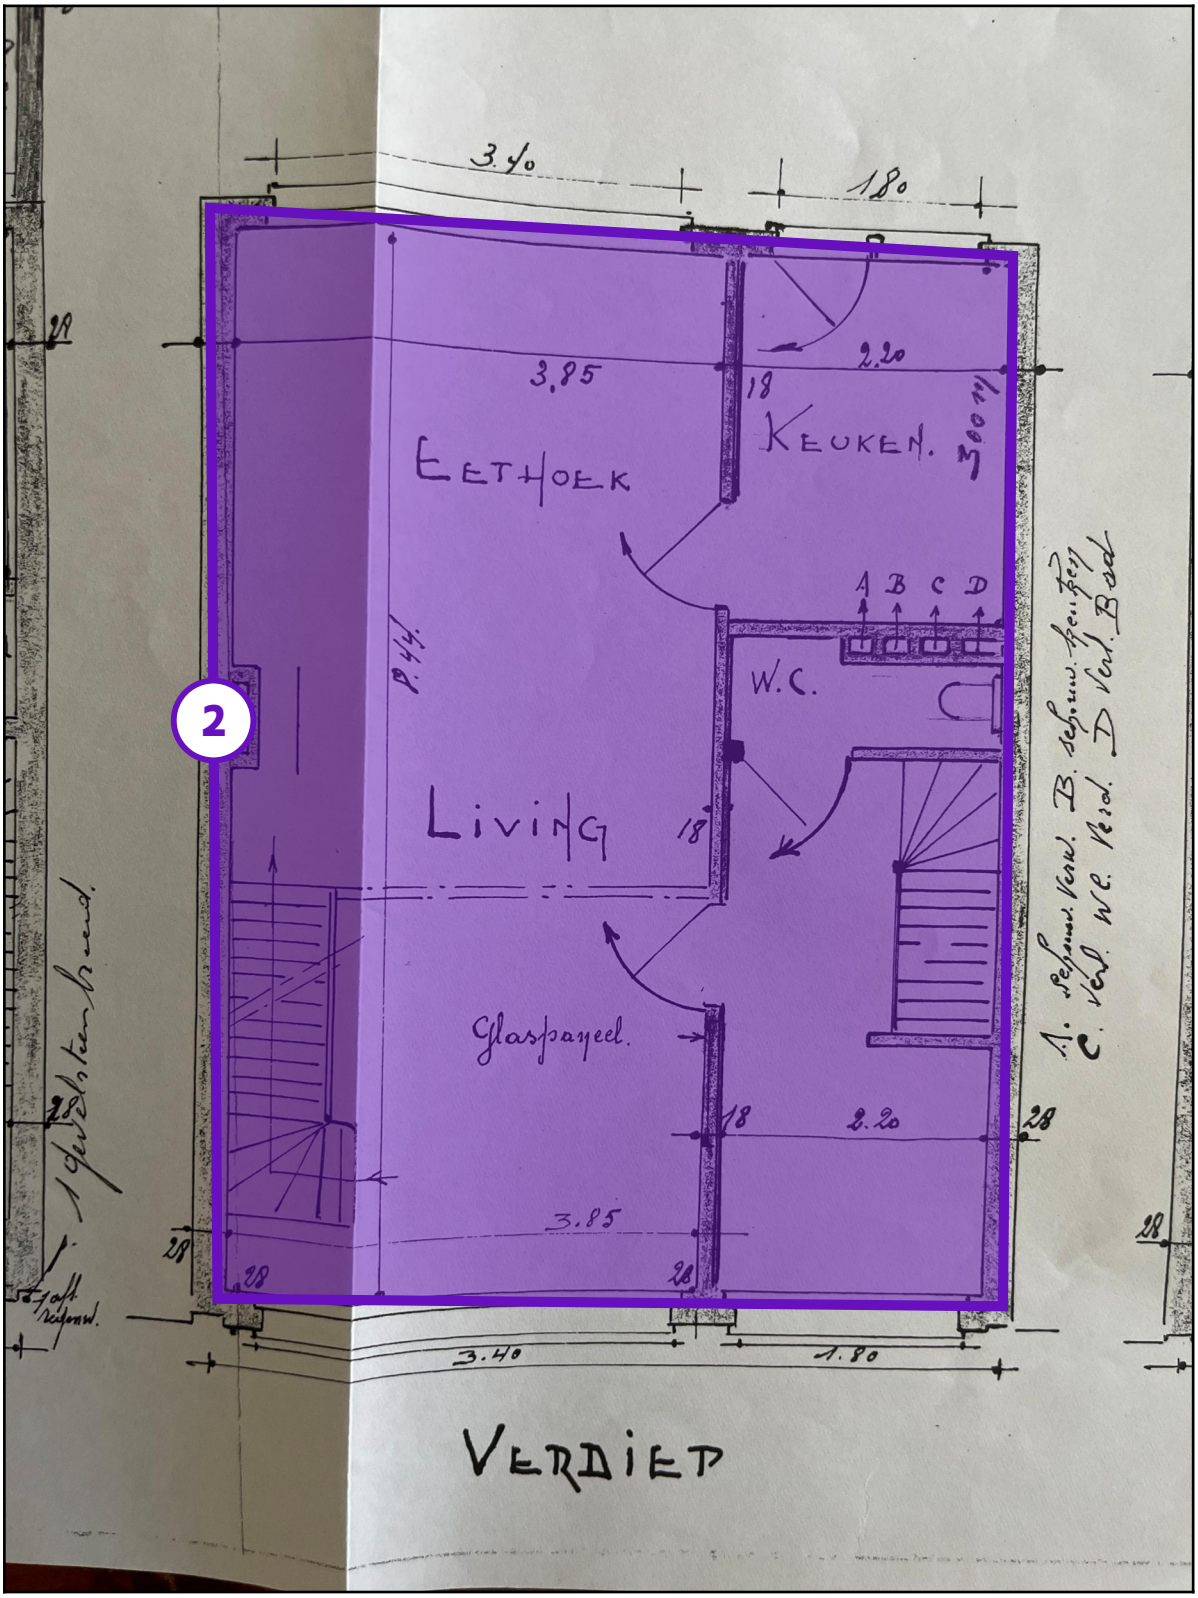
Plan 1.2: 1ste verdiep

2. Woning - bezetting - plafonds	Advies	-

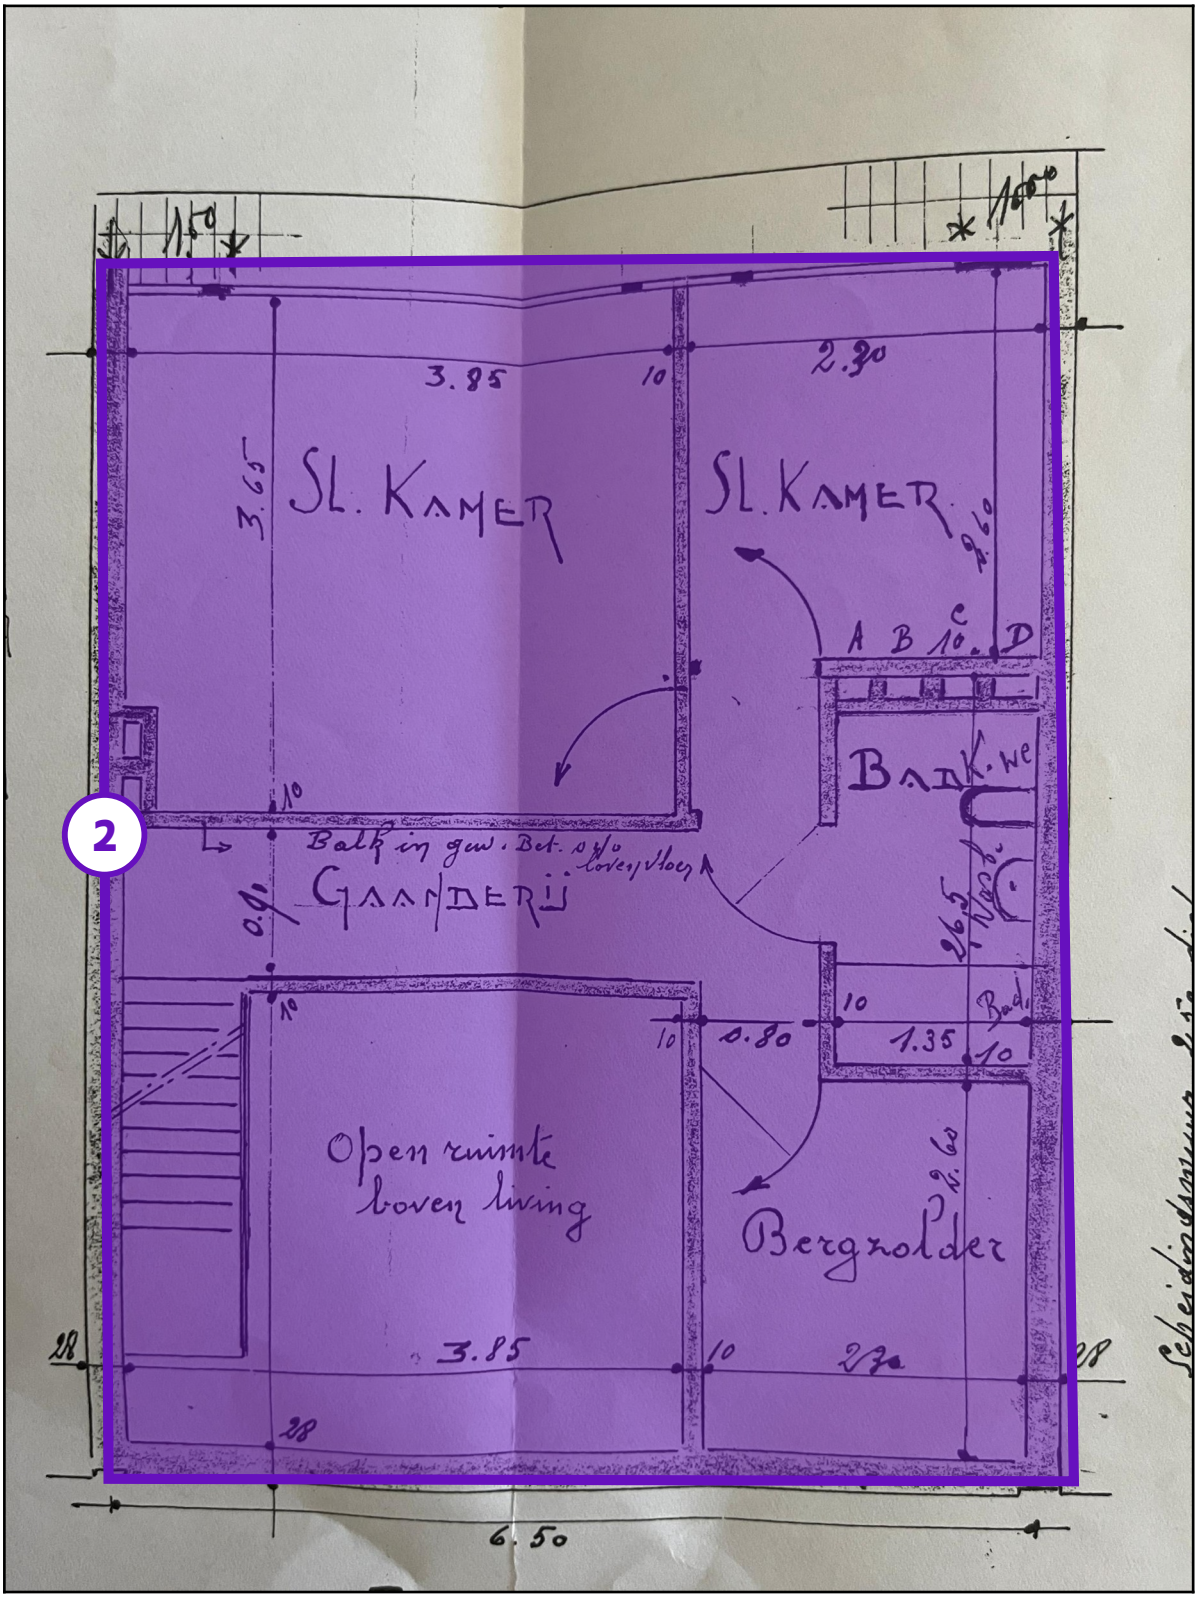
Plan 1.3: 2de verdiep

2. Woning - bezetting - plafonds	Advies	-

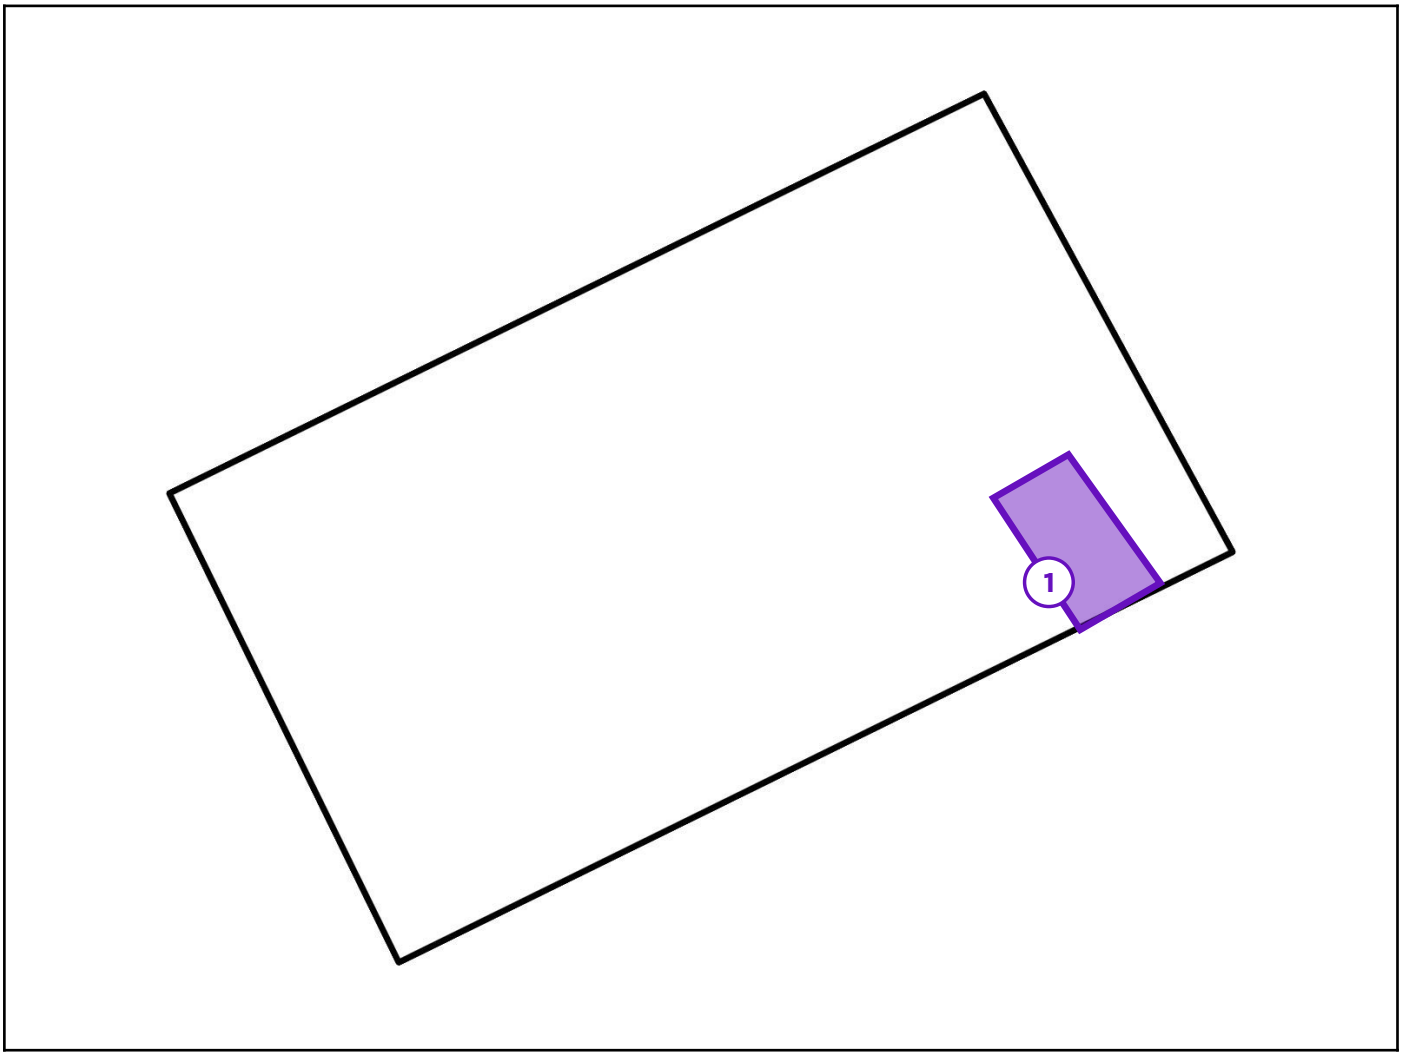
Plan 1.4: Hoofdgebouw plan

Beschrijving	Type	Actie
1. Schoorsteen rookgaskanaal - beoordeling	Beperking	-

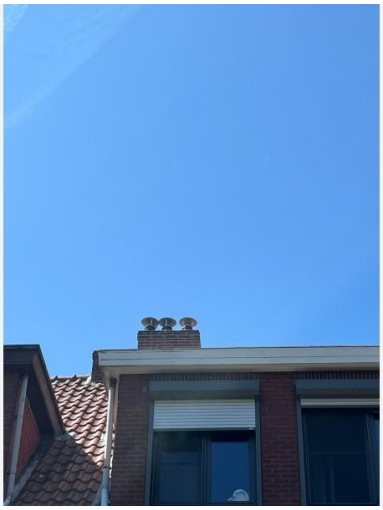
Fiche 1: Schoorsteen rookgaskanaal - beoordeling

Tijdelijke beperking

Reden: Het te onderzoeken materiaal situeert zich hoger dan 3,50 m te rekenen vanaf een veilige ondergrond

Uitleg van de asbestdeskundige: Het rookgaskanaal is niet beoordeeld. Aan de binnenzijde is de kachel aangesloten. Aan de buitenzijde is het hoger dan 3,5 meter om de schoorsteen te inspecteren. Het is niet zichtbaar of er een asbestverdacht rookgaskanaal aanwezig is in de schoorsteen. Conform ons inspectieprotocol mogen wij een beperking inroepen voor hoogtes hoger dan 3,5 m. Indien men dit wil laten onderzoeken, dient er een nieuwe afspraak gemaakt te worden en moet er een hoogtewerker voorzien worden, evenals iemand die bevoegd is om deze te bedienen en eventueel een technieker die de al dan niet aanwezige schouwhoed kan afnemen en weer terugplaatsen.

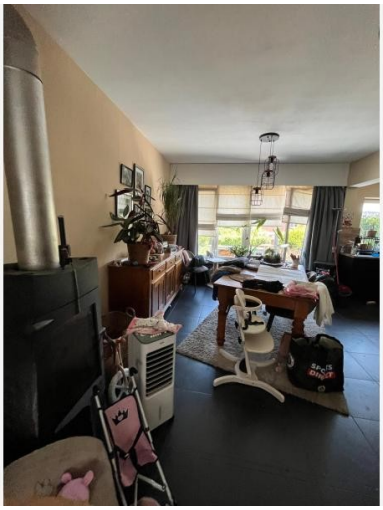
Fiche 2: Woning - bezetting - plafonds

De plafonds in de volledige woning zijn voornamelijk bedekt met gyproc of zijn valse plafonden, deze zijn niet-asbestverdacht. Hierachter kan zich nog wel oude pleisterwerk bevinden.

Basis voor advies	De asbestdeskundige beoordeelt het materiaal als niet-asbestverdacht.

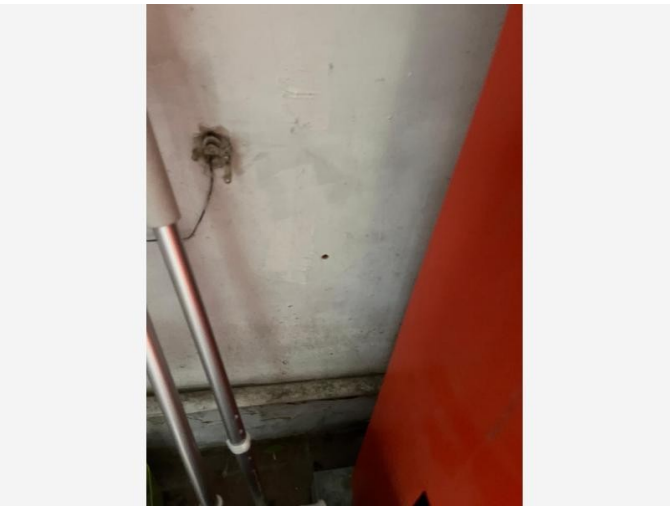
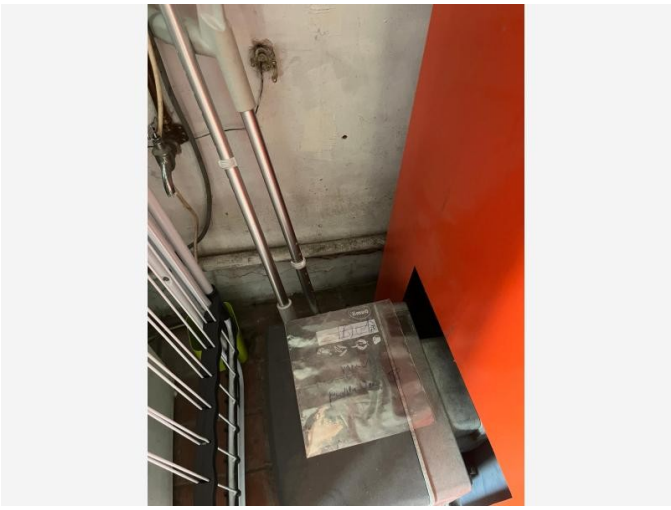
Fiche 3: Pleisterwerk - muur

Geen asbest

#	Type	Referentie	Resultaat
3.1	Mengmonster	ID01	Geen asbest

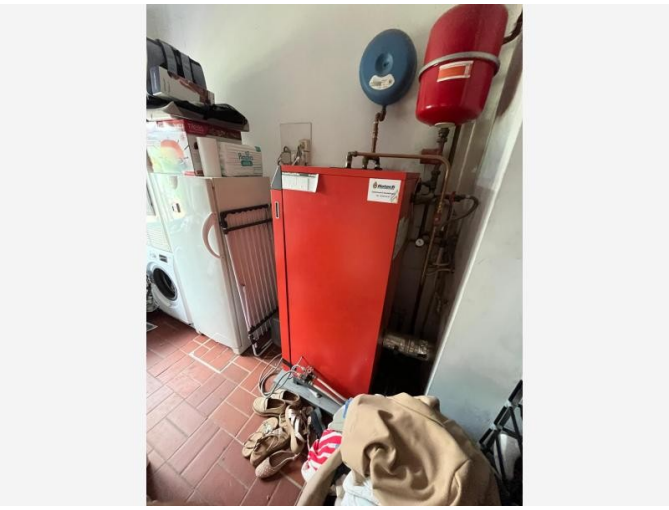
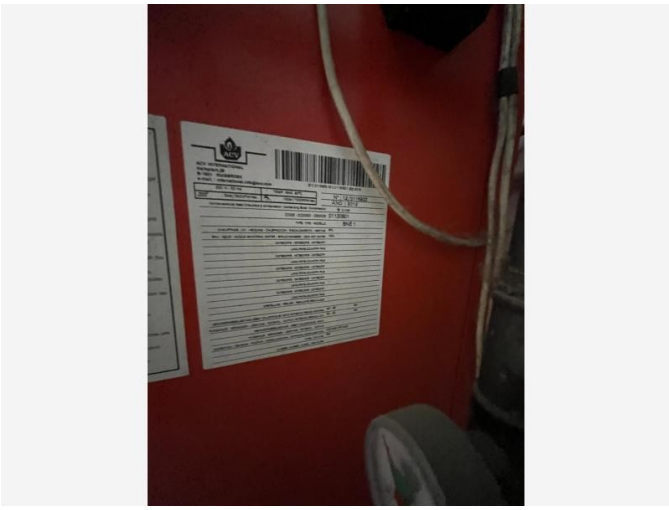
Beschrijving	Notitie	Terug te vinden op plannen
Fiche 7: Woning - geen leidingsisolatie aangetroffen	-	-
Fiche 8: Woning - stookketel aanwezig	Stookketel is van het jaar 2012. Zie bewijsdocumenten.	-
Fiche 9: Woning - geen lift aanwezig	-	-
