Asbestinventarisattest

Lindenlei 23, 2180 Antwerpen

Attestnummer : **20261027-000321.000**
Uitgegeven op : **27.10.2026**
Geldig tot : **Onbeperkt** (tenzij de toestand wijzigt)

Asbestveilig (maar mogelijk niet asbestvrij)

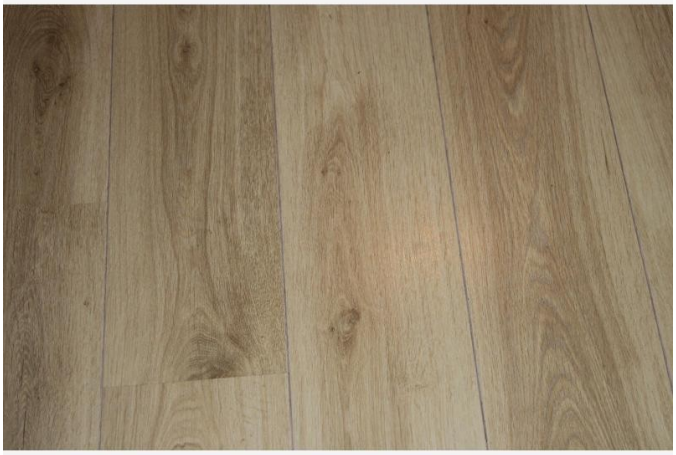
Fiche 1: GLVL: zitkamer, eetkamer, waspl, inkomhal (deels) laminaat

Basis voor advies	De asbestdeskundige beoordeelt het materiaal als niet-asbestverdacht.

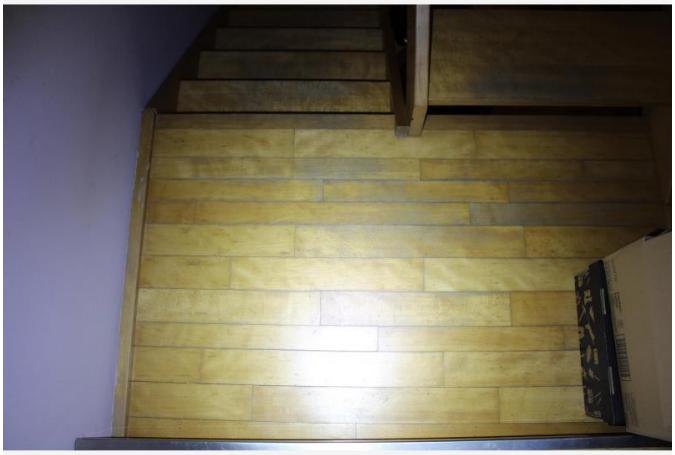
Fiche 2: 1 ste verd: vloer klein stukje laminaat aan overloop

Basis voor advies	De asbestdeskundige beoordeelt het materiaal als niet-asbestverdacht.

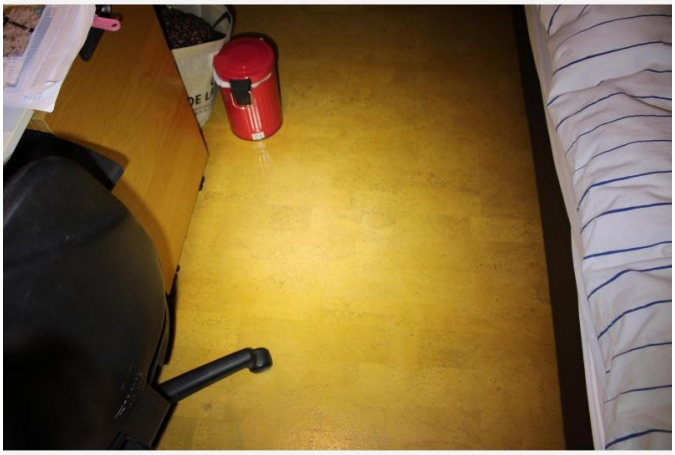
Fiche 8: 1 ste verd: alle vloeren kurk (behalve klein stukje aan overloop)

Basis voor advies	De asbestdeskundige beoordeelt het materiaal als niet-asbestverdacht.

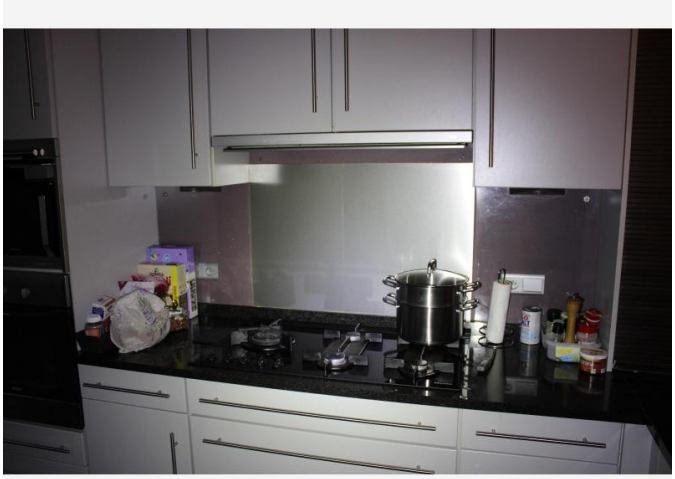
Fiche 10: Keuken spatwand in inox

Basis voor advies	De asbestdeskundige beoordeelt het materiaal als niet-asbestverdacht.

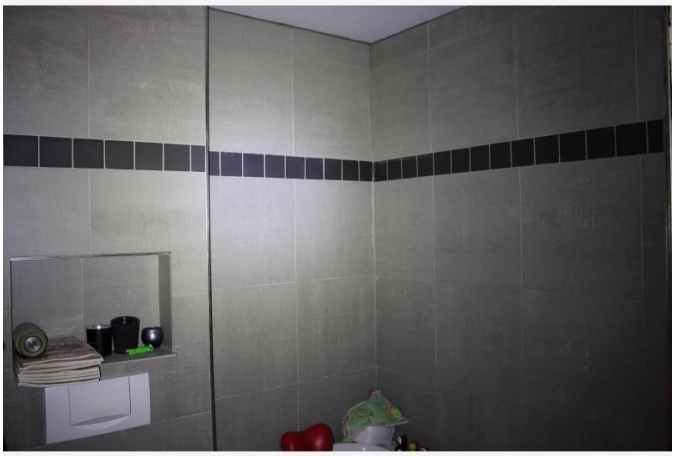
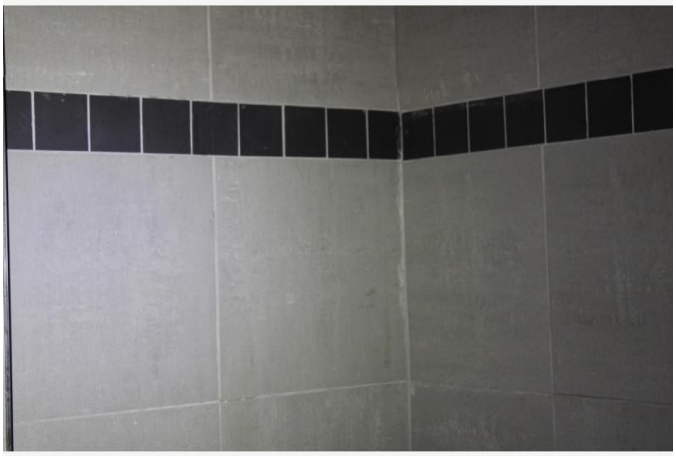
Fiche 13: 1 ste verd: badkamer faiencetegels

Geen beschadigde tegels dus geen staalname, bij uitbraak of renovatie aanvullend onderzoek.

Basis voor advies	Beoordeling op basis van expertise met een vaststelling door de asbestdeskundige.
Primaire drager	Binnenwand
(Asbest)materiaal	In-situ afwerkingslagen - Lijmlaag
Bindmiddel	Cement
Gebondenheid bindmiddel	Hecht

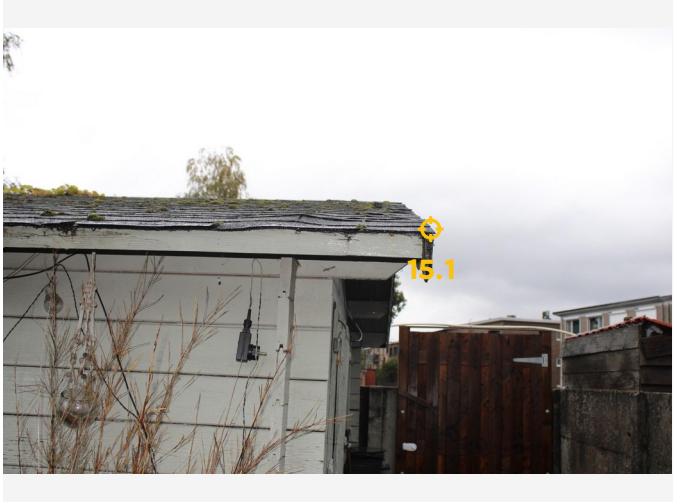
Fiche 15: Tuinhuis dak shingles

Geen asbest

#	Type	Referentie	Resultaat
15.1	Puntmonster	MM01	Geen asbest

Beschrijving	Tuinhuis dak shingles
Omgeving	Buiten
Primaire drager	Schuin dak
Bindmiddel van materiaal	Bitumen (roofing, teer, asfalt)
Gebondenheid op basis van bindmiddel	Hecht
Hoeveelheid (oppervlakte - aantal)	• 16,00 m^2 - 1 stuk
Totale oppervlakte	16,00 m^2
Identificatiemethode	Een monstername door de asbestdeskundige met laboanalyse door een asbestlabo.
Destructieve handeling voor identificatie	Nee

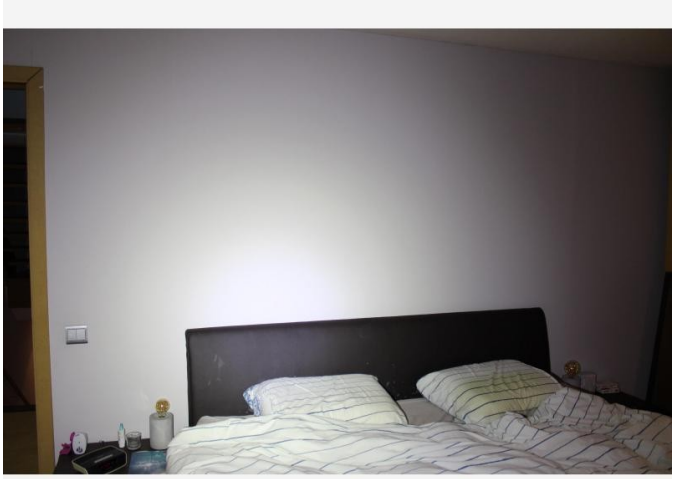
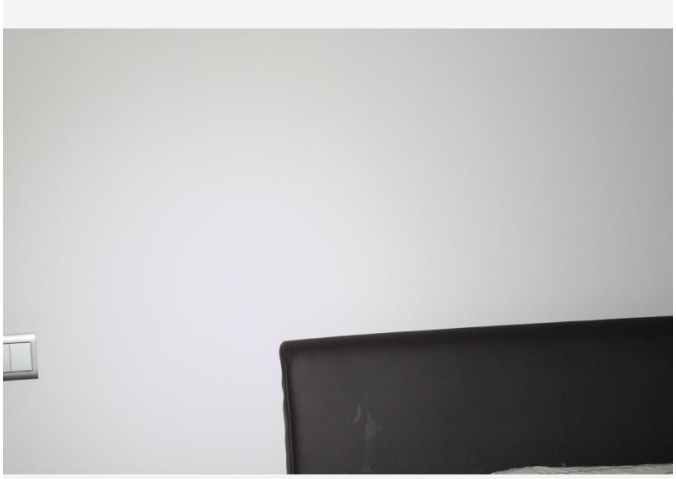
Beschrijving	Notitie	Terug te vinden op plannen
Fiche 27: 1 ste verd: alle muren gipskarton behalve badkamer en vide	Geen naden zichtbaar, bij uitbraak of renovatie aanvullend onderzoek.	-
Fiche 28: 1 ste verdieping alle plafonds in gipskarton	Geen naden zichtbaar, bij uitbraak of renovatie aanvullend onderzoek.	-
Fiche 29: 2 de verdieping alle muren in gipskarton zonder naden	Geen naden zichtbaar, bij uitbraak of renovatie aanvullend onderzoek.	-
Fiche 30: GLVL: diverse muren in gipskarton:wc,eetpl,woonk(deels), waspl (deels)	Geen zichtbare naden, bij uitbraak of renovatie aanvullend onderzoek	-
Fiche 31: GLVL: keuken,wc,waspl,zitpl,eetpl,inkomh al plafonds gipskarton	Geen naden zichtbaar, bij uitbraak of renovatie aanvullend onderzoek	-
Fiche 32: 2 de verdieping: alle plafonds in gipskarton zonder naden	Geen naden zichtbaar, bij uitbraak of renovatie aanvullend onderzoek	-
