Asbestinventarisattest

Prinsenpad 38, 2310 Rijkevorsel

Attestnummer : **20261027-000337.000**
Uitgegeven op : **27.10.2026**
Geldig tot : **27.10.2036**

Asbestveilig (maar niet asbestvrij)

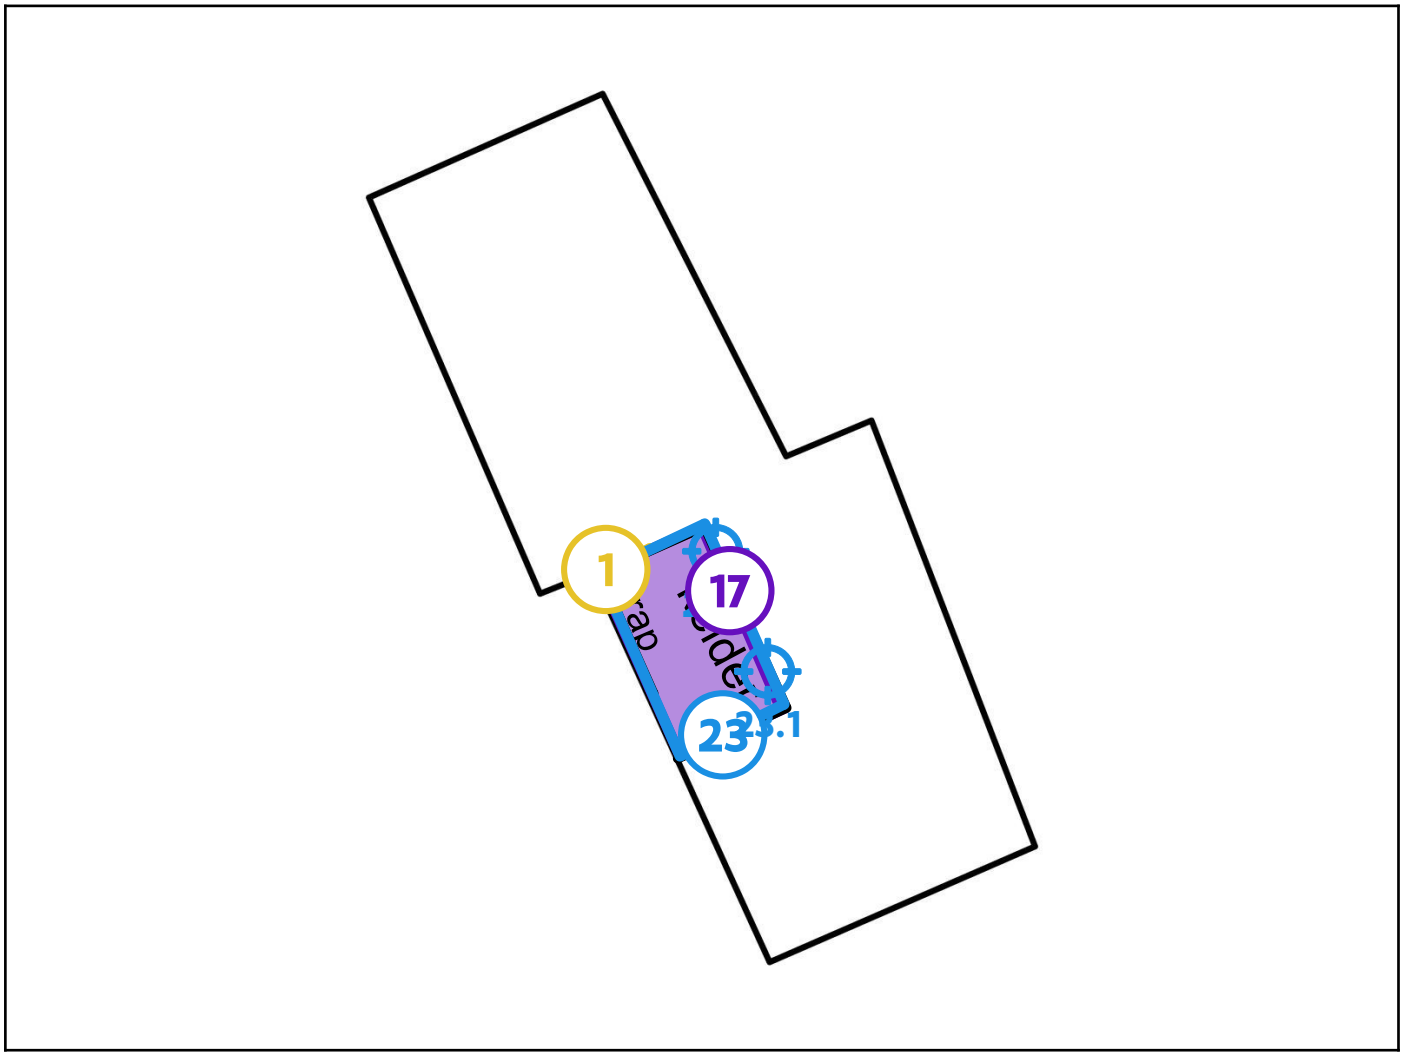
Plan 1.1: Woning kelder

Beschrijving	Type	Actie
1. Kelder: dorpel in massal	Asbestmateriaal	Zorgvuldig beheren
17. Kelder: plafond steen	Advies	-
23. Kelder: muren cementbezetting	Geen asbest	-
23.1 Code: MM03	Mengmonster	-

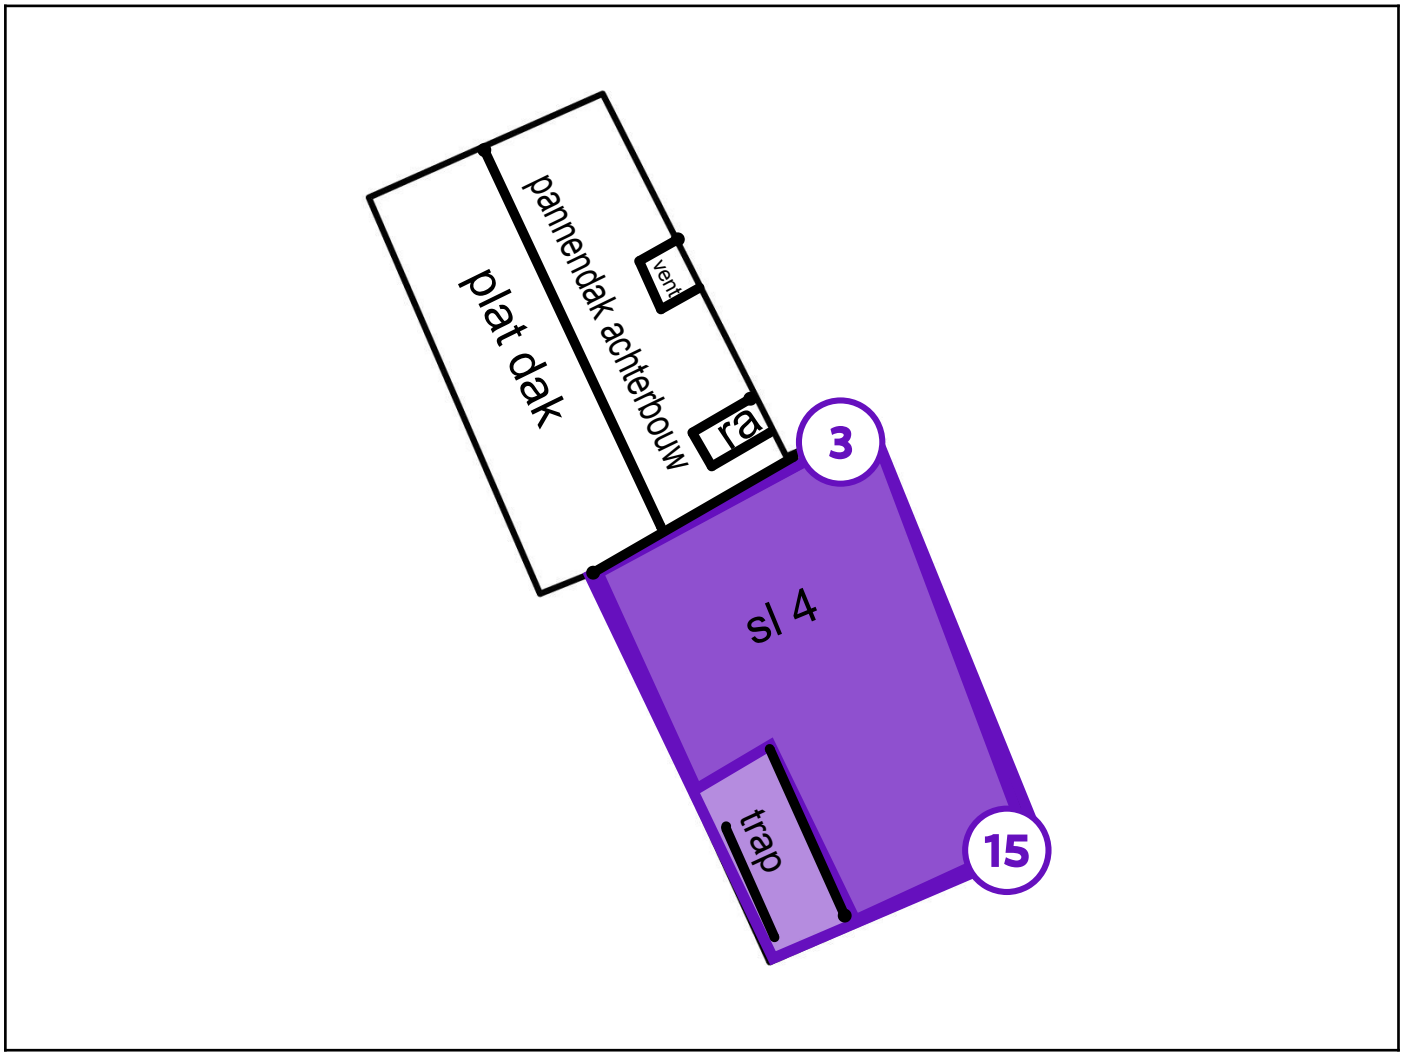
Plan 1.6: Woning 2 de verd

Beschrijving	Type	Actie
3. Onderdak niet zichtbaar	Beperking	-
15. 2 de verd slaapk 4 vloer vasttapijt	Advies	-

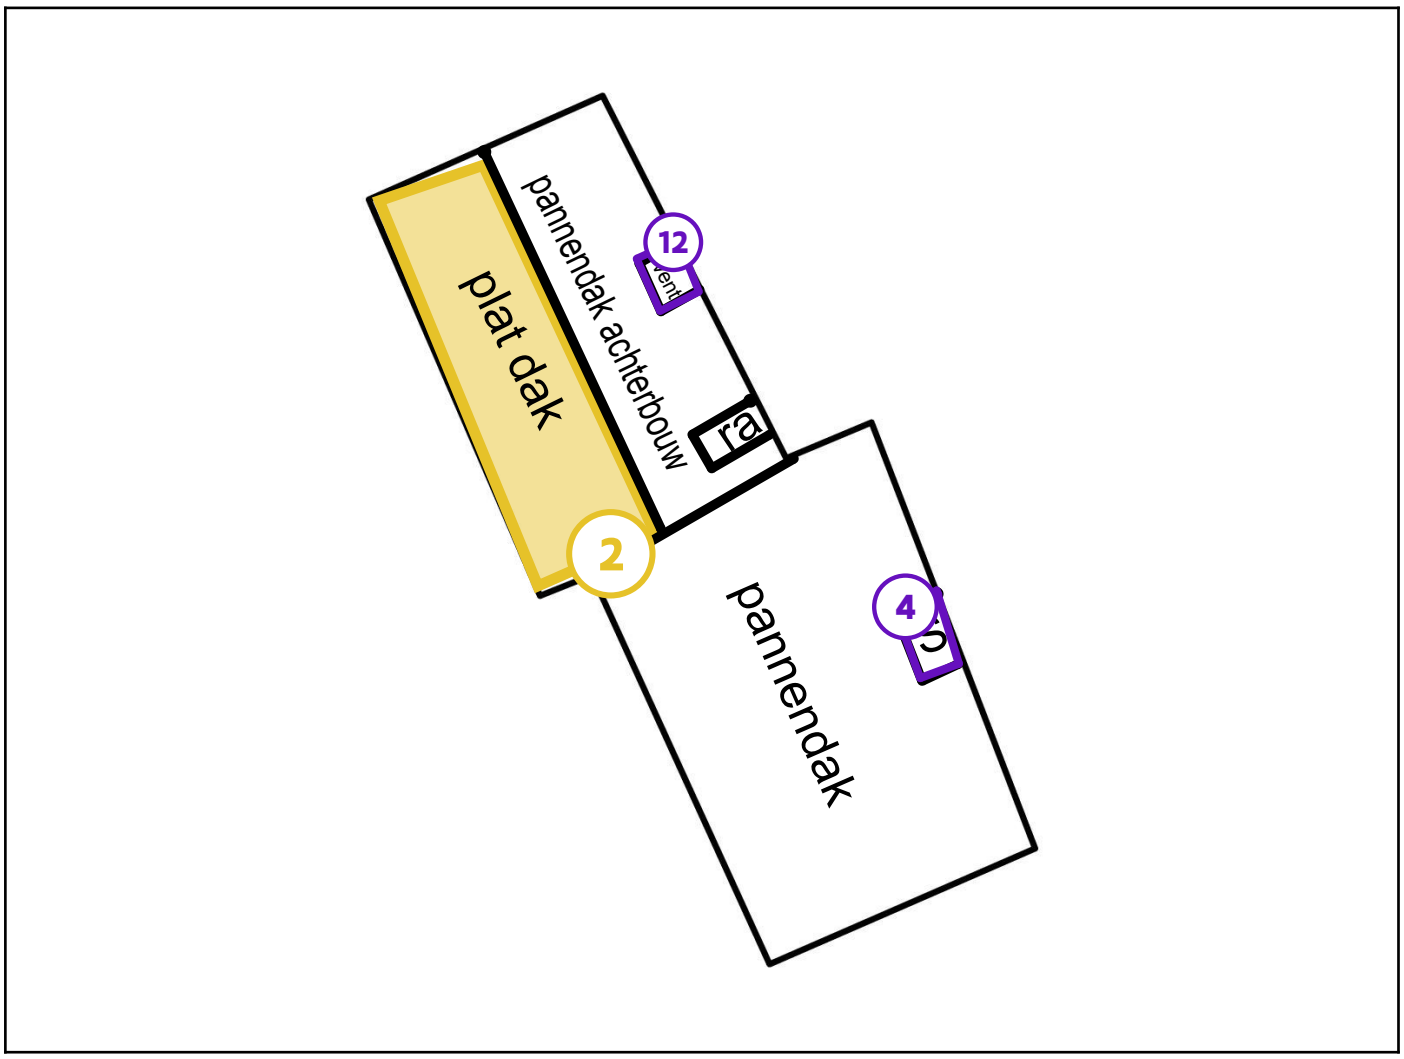
Plan 1.8: Woning dak

Beschrijving	Type	Actie
2. Woning plat dak roofing	Asbestmateriaal	Zorgvuldig beheren
4. Schouw op dak (niet meer in gebruik)	Beperking	-
12. Dak achterbouw ventilatiepijp	Advies	-

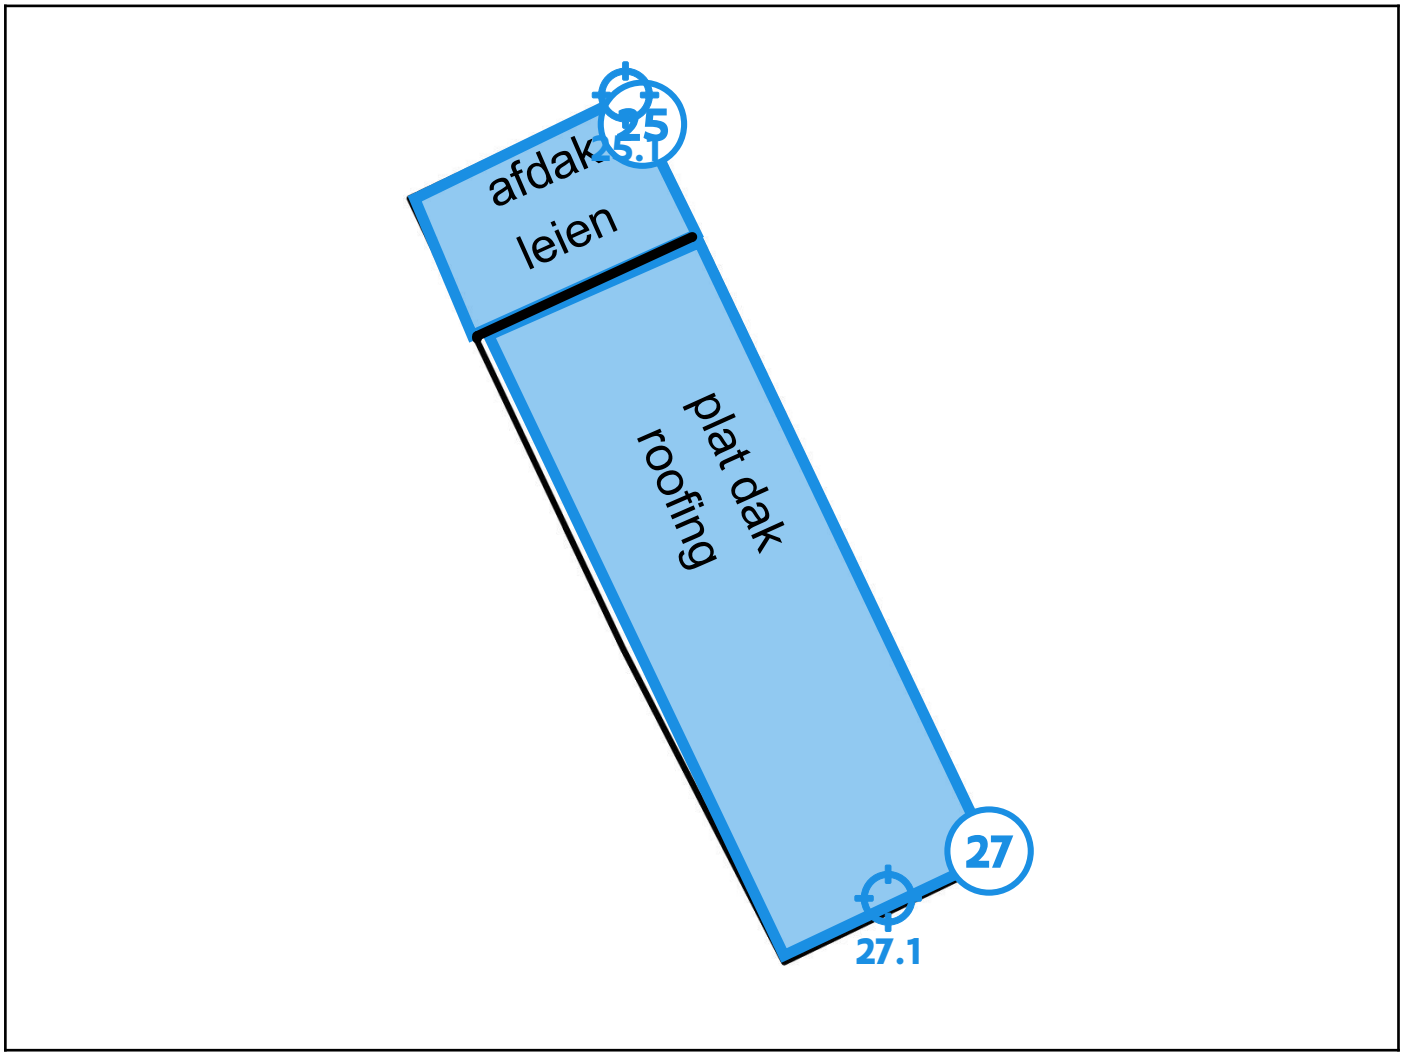
Plan 2.2: Garage met afdak dak

Beschrijving	Type	Actie
25. Afdak dak leien	Geen asbest	-
25.1 Code: MM01	Puntmonster	-
27. Garage dak roofing	Geen asbest	-
27.1 Code: MM02	Puntmonster	-

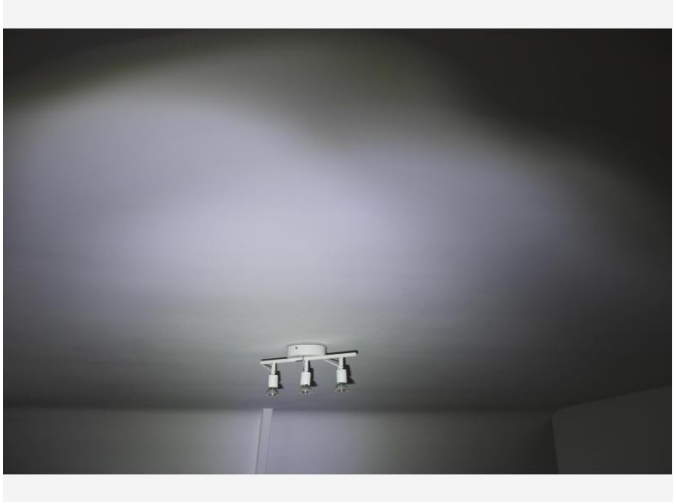
Fiche 3: Onderdak niet zichtbaar

Tijdelijke beperking

Reden: Het te onderzoeken materiaal situeert zich hoger dan 3,50 m te rekenen vanaf een veilige ondergrond

Uitleg van de asbestdeskundige: Het onderdak is van binnenuit niet zichtbaar, bovenverdieping volledig dichtgemaakt met gipskarton. het dak bevindt zich bovenop de 2 de verdieping en is hoger dan 3,5 meter

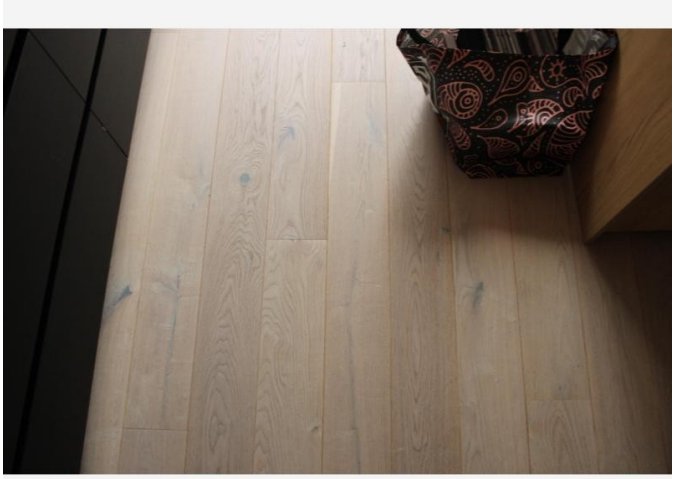
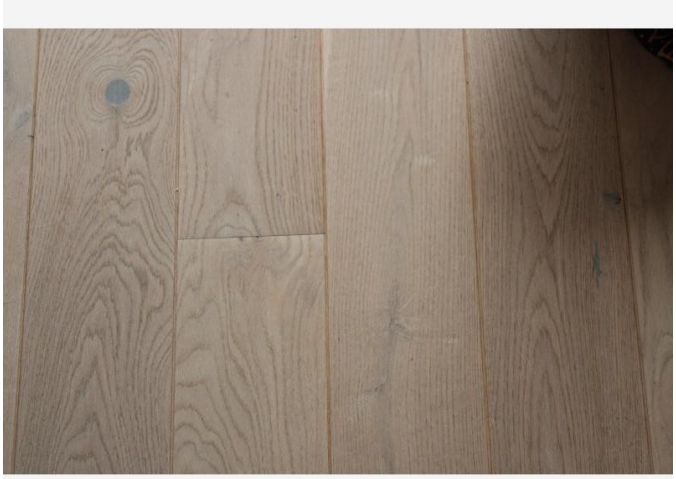
Fiche 5: 1 ste verd: alle vloeren in parket

Informatie over een niet-asbestverdacht materiaal

Basis voor advies	De asbestdeskundige beoordeelt het materiaal als niet-asbestverdacht.

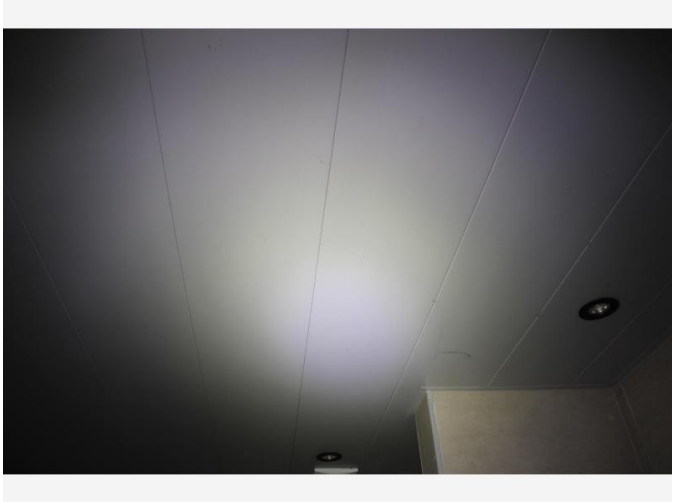
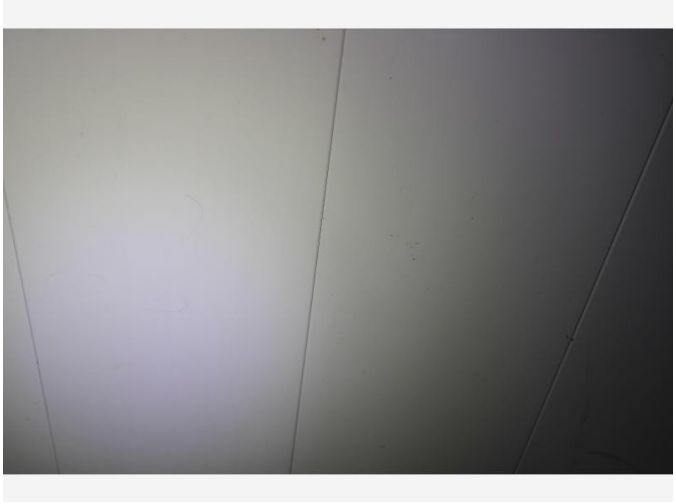
Fiche 13: GLVL: plafond latjes: waspl,badk,wc

Informatie over een niet-asbestverdacht materiaal

Basis voor advies	De asbestdeskundige beoordeelt het materiaal als niet-asbestverdacht.

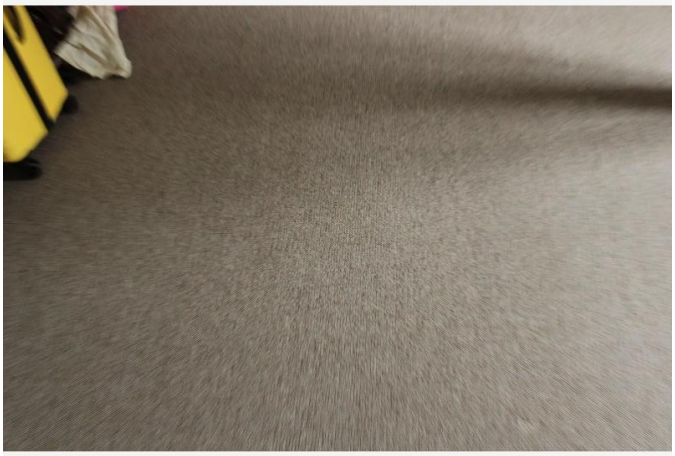
Fiche 15: 2 de verd slaapk 4 vloer vasttapijt

Informatie over een niet-asbestverdacht materiaal

Basis voor advies	De asbestdeskundige beoordeelt het materiaal als niet-asbestverdacht.

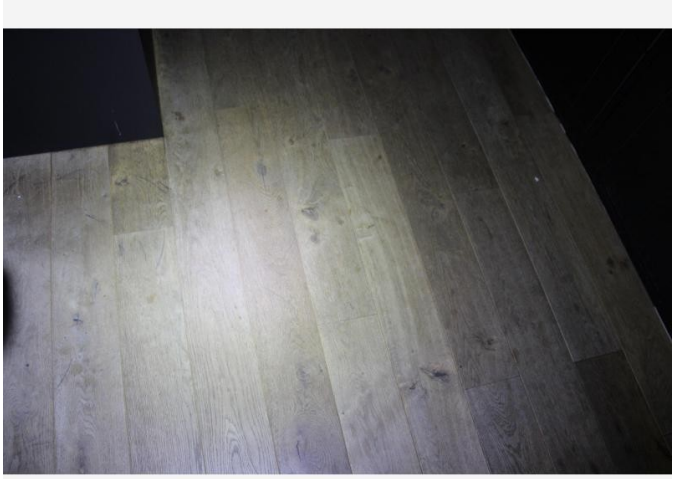
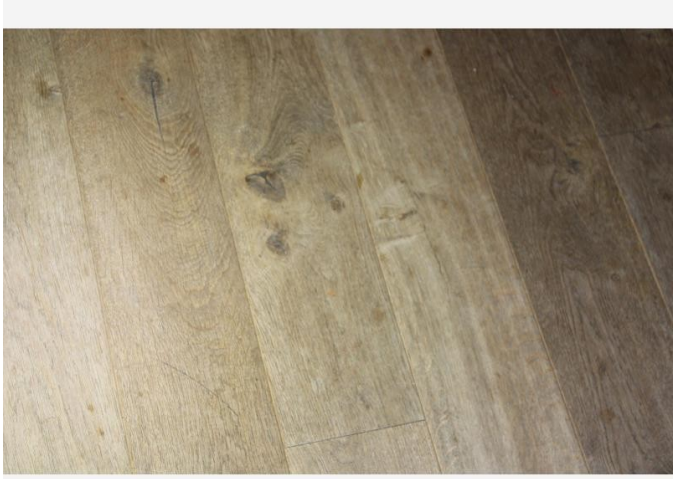
Fiche 16: GLVL: vloer in parket: keuken,woonk

Informatie over een niet-asbestverdacht materiaal

Basis voor advies	De asbestdeskundige beoordeelt het materiaal als niet-asbestverdacht.

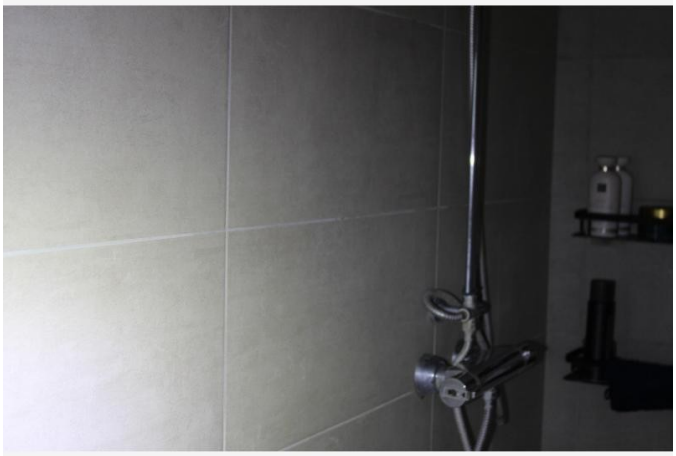
Fiche 19: Badkamer: faiencetegels

Informatie over een materiaal dat de asbestdeskundige niet kan waarnemen of vaststellen

Geen beschadigde tegels, bij utbraak of renovatie aanvullend onderzoek

Basis voor advies	Beoordeling op basis van expertise met een vaststelling door de asbestdeskundige.
Primaire drager	Binnenwand
(Asbest)materiaal	In-situ afwerkingslagen - Lijmlaag
Bindmiddel	Cement
Gebondenheid bindmiddel	Hecht

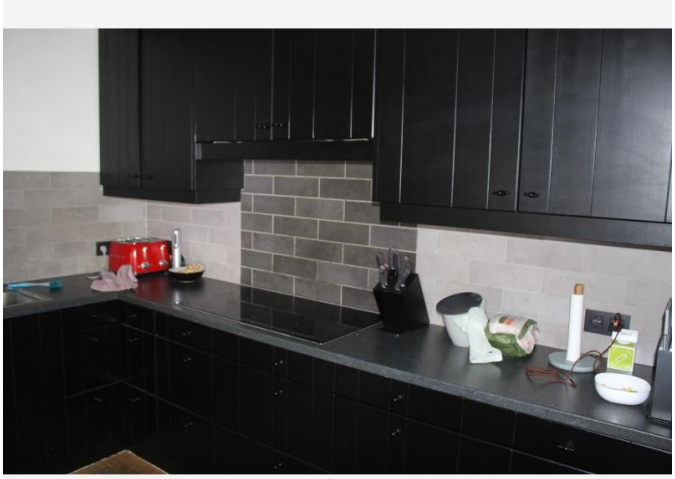
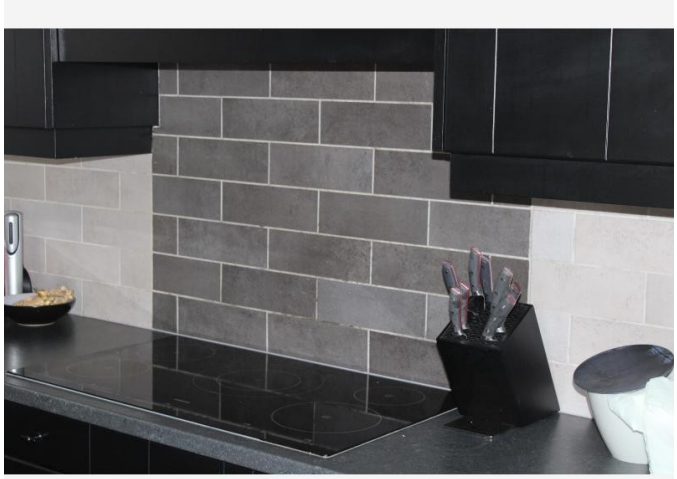
Fiche 21: Keuken: faiencetegels

Informatie over een materiaal dat de asbestdeskundige niet kan waarnemen of vaststellen

Geen beschadigde tegels, bij uitbraak of renovatie aanvullend onderzoek.

Basis voor advies	Beoordeling op basis van expertise met een vaststelling door de asbestdeskundige.
Primaire drager	Binnenwand
(Asbest)materiaal	In-situ afwerkingslagen - Lijmlaag
Bindmiddel	Cement
Gebondenheid bindmiddel	Hecht

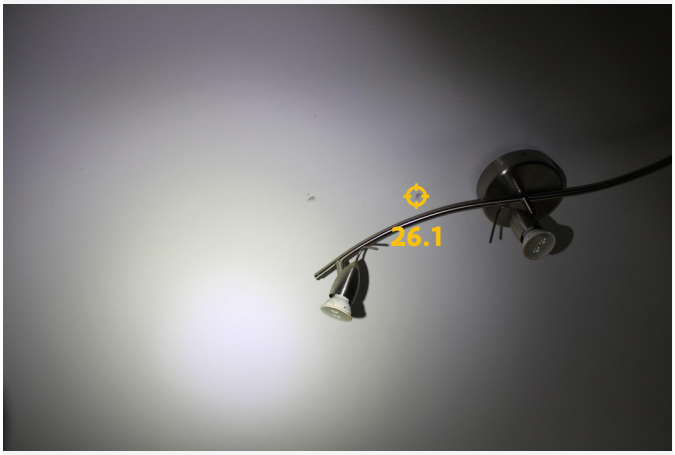
Fiche 26: Mengstaalpleister plafonds: keuken, wc 1 ste verd.

Geen asbest

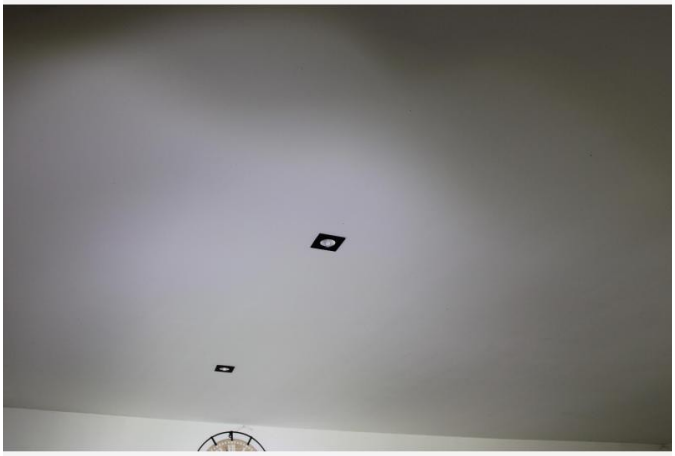
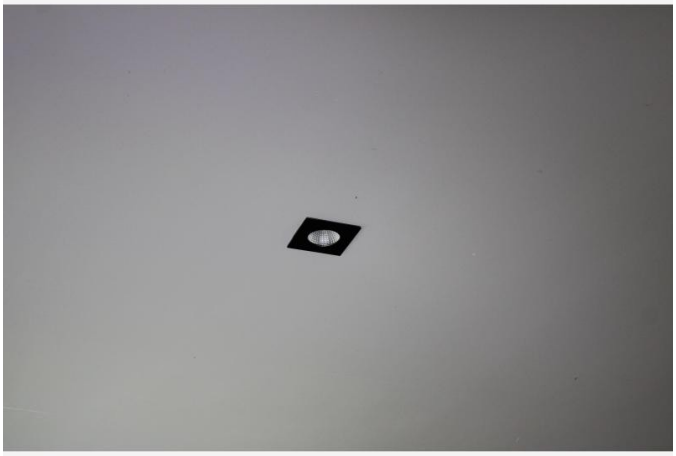
Beschrijving	Notitie	Terug te vinden op plannen
Fiche 33: GLVL: plafonds gipskarton zonder naden: traphal,woonk	Geen naden zichtbaar, bij uitbraak of renovatie aanvullend onderzoek	-
Fiche 34: 1 ste verd. gang plafond gipskarton	Geen naden zichtbaar, bij uitbraak of renovatie aanvullend onderzoek	-
Fiche 35: 1 Ste verd: wc 1 muur in gipskarton	Geen naden zichtaar, bij renovatie of uitbraak aanvullend onderzoek	-
Fiche 36: 2 de verd: slaapk 4 muren in gipskarton	Geen naden zichtbaar, bij uitbraak of renovatie aanvullend onderzoek	-
Fiche 37: 2 de verd: slaapk 4 plafond in gipskarton	Geen naden zichtbaar, bij uitbraak of renovatie aanvullend onderzoek	-
Fiche 38: Slaapk 3: 1 muur in gipskarton	Geen naden zichtbaar, bij uitbraak of renovatie aanvullend onderzoek	-
