Asbestinventarisattest

Collegestraat 19, 9500 Geraardsbergen

Attestnummer : **20260930-000182.000**
Uitgegeven op : **30.09.2026**
Geldig tot : **30.09.2036**

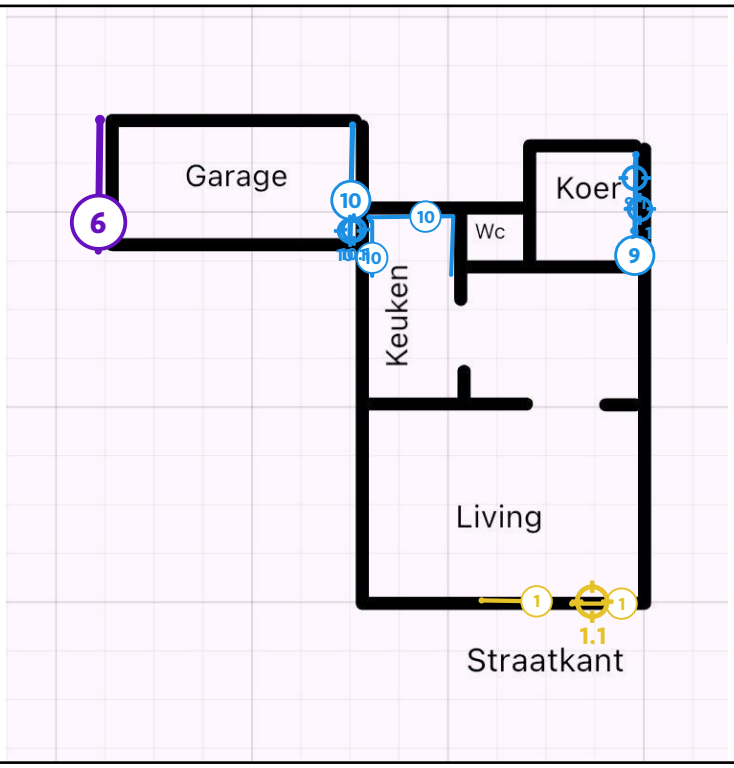
Plan 1.2: Woning plan GLV

Beschrijving	Type	Actie
1. Venstertablet binnen (massal)	Asbestmateriaal	Zorgvuldig beheren
1.1 Code: 04	Puntmonster	-
6. crepi gemeenschappelijke delen	Advies	-
9. Cementering 2 buiten koer (met staalname)	Geen asbest	-
9.1 Code: 08	Mengmonster	-
10. Cementering 3 binnentoepassing (met staalname)	Geen asbest	-
10.1 Code: 09	Mengmonster	-

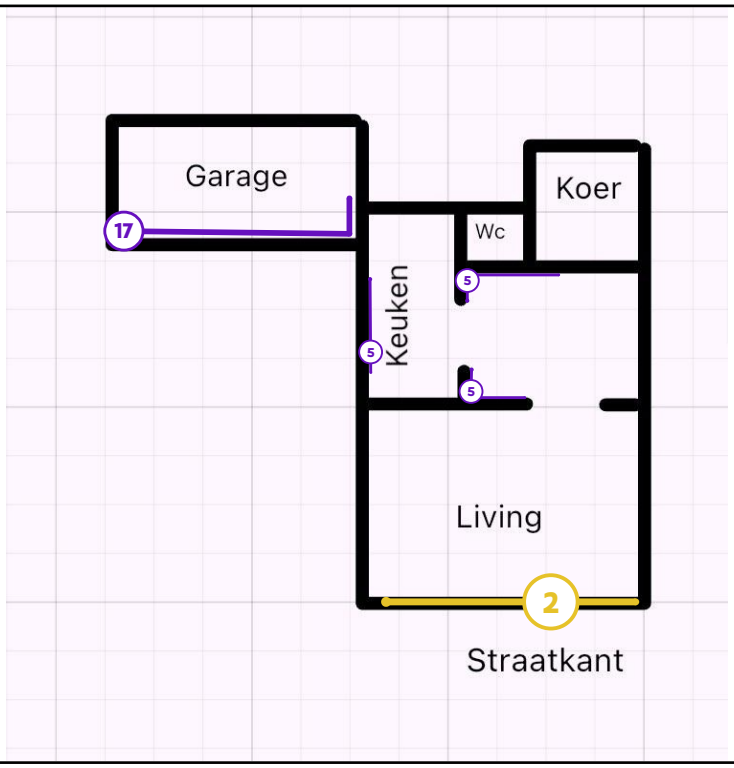
Plan 1.3: Woning plan GLV

Beschrijving	Type	Actie
2. Kit kozijn-muur (met staalname) houten raam	Asbestmateriaal	Zorgvuldig beheren
5. Tegellijm niet zichtbaar	Advies	-
17. Leidingisolatie: niet verdacht	Overige ruimte of materiaal	-

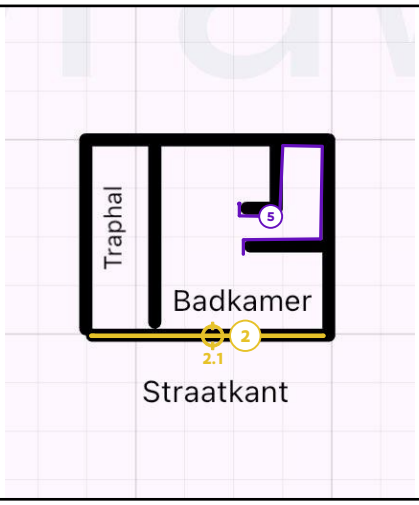
Plan 1.6: Woning plan +1

Beschrijving	Type	Actie
2. Kit kozijn-muur (met staalname) houten raam	Asbestmateriaal	Zorgvuldig beheren
2.1 Code: 03	Puntmonster	-
5. Tegellijm niet zichtbaar	Advies	-

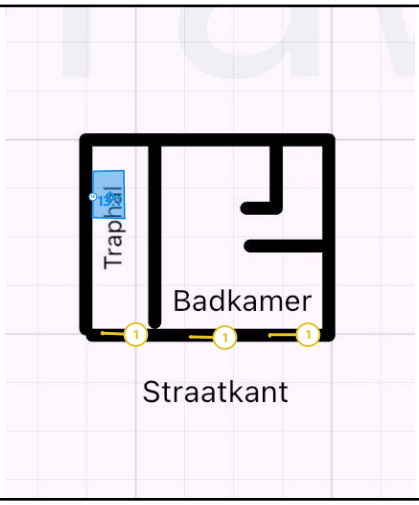
Plan 1.9: Woning plan +1

Beschrijving	Type	Actie
1. Venstertablet binnen (massal)	Asbestmateriaal	Zorgvuldig beheren
13. Vinylvloer met kartonlaag gelijmd	Geen asbest	-
13.1 Code: 02	Puntmonster	-

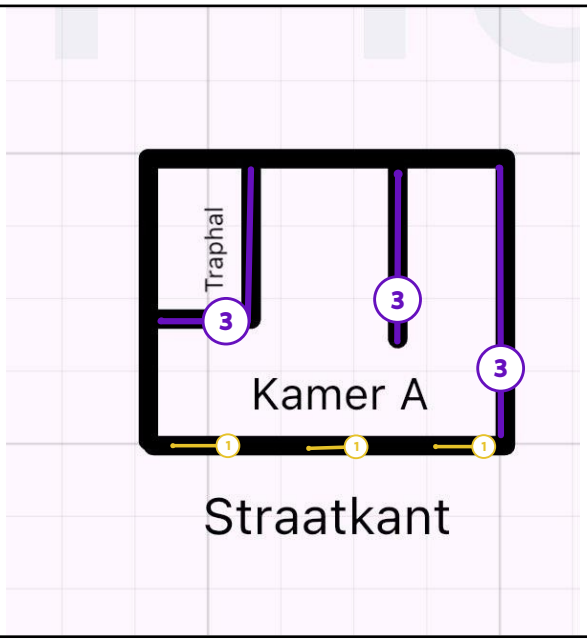
Plan 1.12: Woning plan +2

Beschrijving	Type	Actie
1. Venstertablet binnen (massal)	Asbestmateriaal	Zorgvuldig beheren
3. Valse wanden	Advies	-

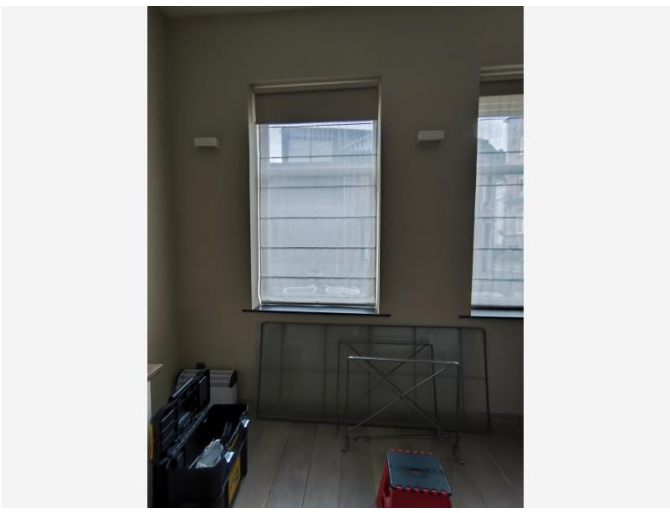
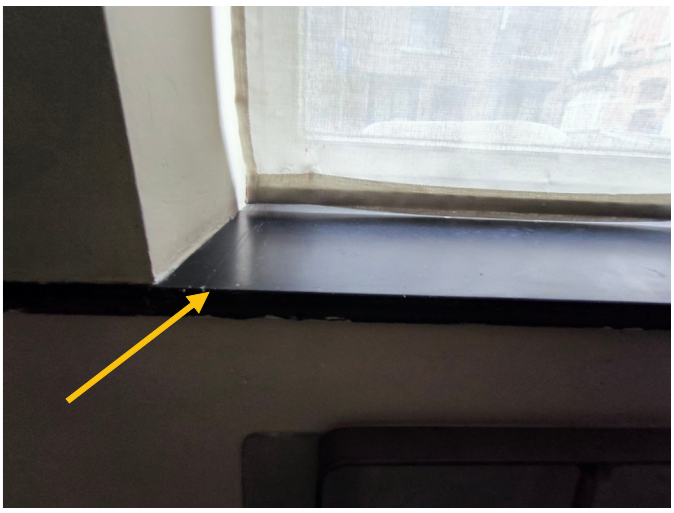
Fiche 1: Venstertablet binnen (massal)

Het asbestmateriaal valt onder de mijlpaal van 2040.

Eindbeoordeling materiaalrisico	Zeer laag materiaalrisico en/of zeer lage kans op vezelvrijgave

Gebondenheid	Categorie 1: hechtgebonden in oorsprong
Asbestsoort (vezeltype)	Alleen chrysotiel aanwezig
Asbestconcentratie	Laag (< 50%)
Afschermingsgraad van het gehele materiaal	Geheel of deels vrij aan de binnenlucht, maar geen contact met binnenluchtstromen
Toestand van het materiaal	Onbeschadigd, niet verweerd

#	Type	Referentie	Resultaat
1.1	Puntmonster	04	Chrysotiel

- Zorg voor een veilig beheer. Vermijd het beschadigen van het asbestmateriaal. Controleer de toestand jaarlijks op wijzigingen.

- Eenvoudige handelingen: mag via doe-het-zelf of door werknemer(s) met opleidingsattest eenvoudige handelingen
  EH via doe-het zelf : De dorpels of tabletten kunnen voorzichtig losgebeiteld worden, zonder de toepassing zelf te breken , extra bevochtigen om stof te voorkomen Standaard dragen van de nodige wegwerp beschermingsmiddelen FFP 3 masker , handschoenen en tyvec CAT III type 5-6 , afwasbaar schoeisel Verpakken in dubbel plastic folie , sluit luchtdicht af en afvoeren naar het containerpark als hechtgebonden asbestafval. Voor hechtgebonden toepassingen: Bij verwijdering door doe-het-zelf moet men dit afval dubbel en luchtdicht verpakt aandienen bij het gemeentelijk recyclagepark. Men raadpleegt best op voorhand de voorwaarden van het recyclagepark. Zie ook link Zie https://ovam.vlaanderen.be/wie-mag-wat-verwijderen https://ovam.vlaanderen.be/voorzorgsmaatregelen-bij-asbestverwijdering https://ovam.vlaanderen.be/asbestafval-afvoeren Zie ook wetgevend kader (website van de OVAM en CODEX boek VI titel 3). http://werk.belgie.be/sites/default/files/content/documents/Welzijn op het werk/Regelgeving/Codex boek VI titel 3 Asbest.pdf methodiek verwijderingsmethodes worden achteraan in het attest verder toegelicht Mag en wil uzelf verwijderen: Zorg er dan voor dat: -u zich vooraf goed

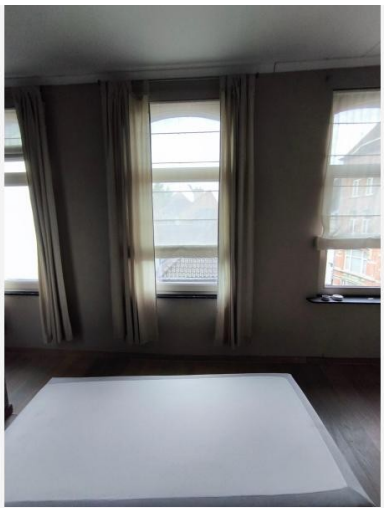
Fiche 2: Kit kozijn-muur (met staalname) houten raam

Het asbestmateriaal valt onder de mijlpaal van 2040.

Eindbeoordeling materiaalrisico	Laag materiaalrisico en/of verlaagde kans op vezelvrijgave

Gebondenheid	Categorie 1: hechtgebonden in oorsprong
Asbestsoort (vezeltype)	Alleen chrysotiel aanwezig
Asbestconcentratie	Laag (< 50%)
Afschermingsgraad van het gehele materiaal	Geheel of deels vrij aan de buitenlucht, maar geen contact met binnenlucht
Toestand van het materiaal	Licht beschadigd, licht verweerd. Intacte calciumsilicaatplaat of materiaal met categorie 3-gebondenheid

#	Type	Referentie	Resultaat
2.1	Puntmonster	03	Chrysotiel

- Zorg voor een veilig beheer. Vermijd het beschadigen van het asbestmateriaal. Controleer de toestand jaarlijks op wijzigingen.

- Eenvoudige handelingen: mag via doe-het-zelf of door werknemer(s) met opleidingsattest eenvoudige handelingen
  houten ramen:

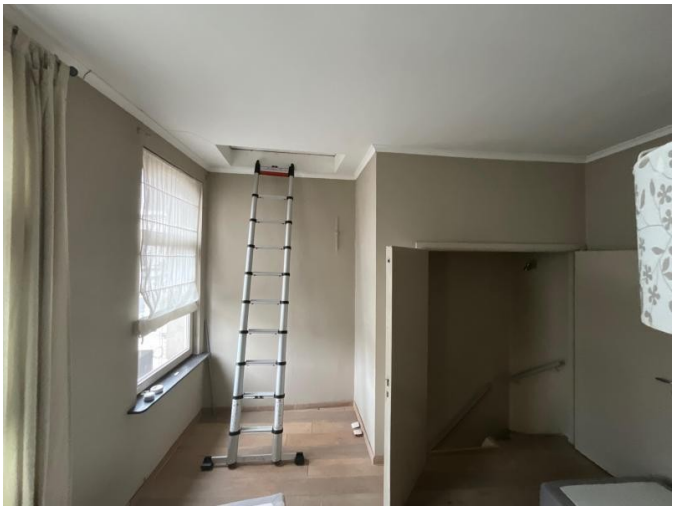
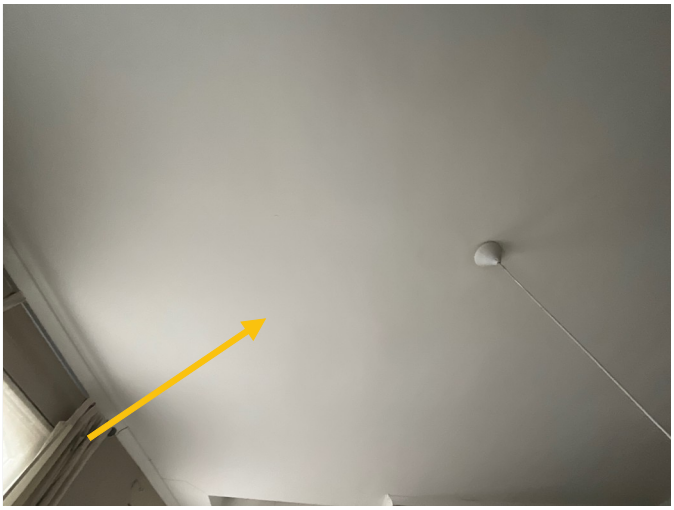
Fiche 4: Valse plafonds

Plafonds zijn afgewerkt met valse plafonds in plaatmateriaal. Het is niet duidelijk of er pleisterwerk of ander verdacht asbestmateriaal aanwezig is achter / op deze valse plafonds, het is aangewezen om bijkomend onderzoek uit te voeren bij werken. Zonder destructieve handeling is het niet mogelijk om na te gaan of er asbesthoudende materialen aanwezig zijn achter de plafond afwerking. Als bij sloop of renovatie blijkt dat er achter deze plafonds nog pleisterwerk of asbest verdachte toepassingen aanwezig zijn, moet dit bemonsterd worden.

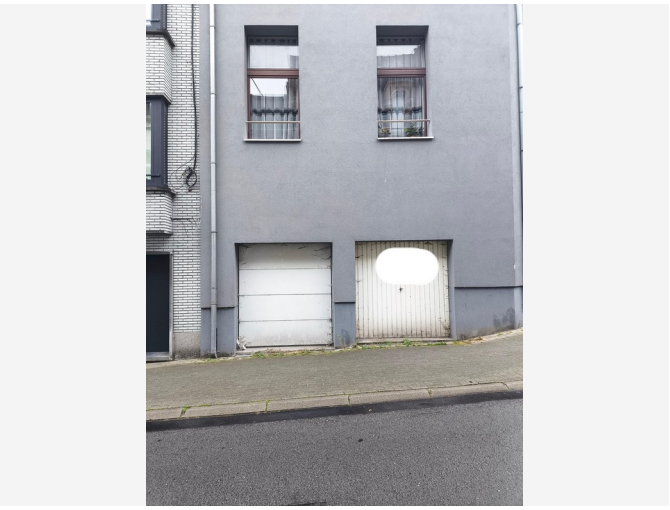
Fiche 6: crepi gemeenschappelijke delen

De crepi wanden behoort toe tot de gemeenschappelijke delen. crepi is een asbestverdacht materiaal. Meld schade bij de VME /syndicus van het gebouw. Informatie / resultaten van deze toepassing kan u raadplegen/opvragen in het asbestattest gemeenschappelijke delen (indien beschikbaar)

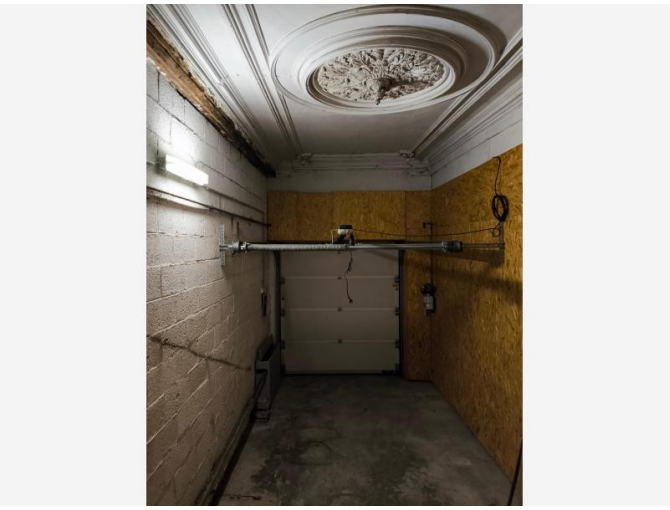
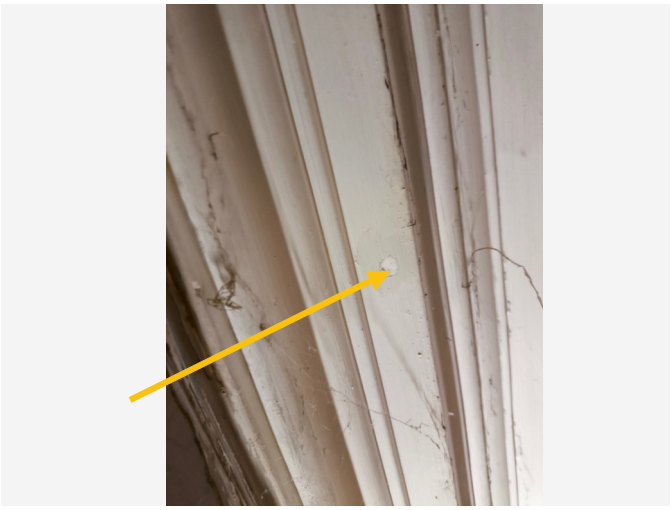
Fiche 7: Sierlijstpleister garage

Geen asbest

#	Type	Referentie	Resultaat
7.1	Mengmonster	07	Geen asbest

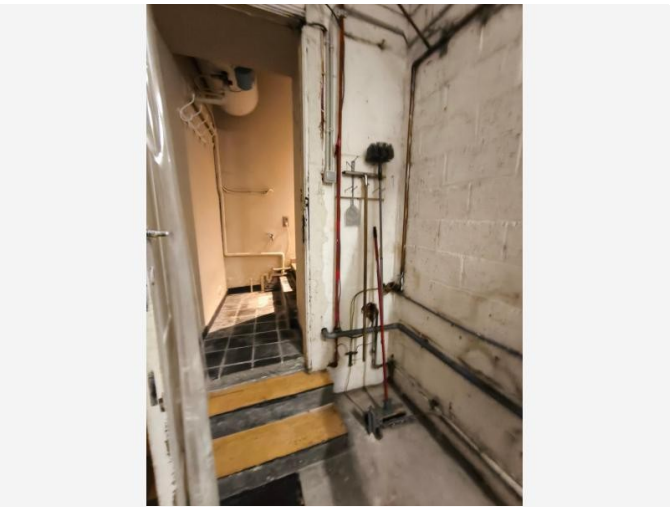
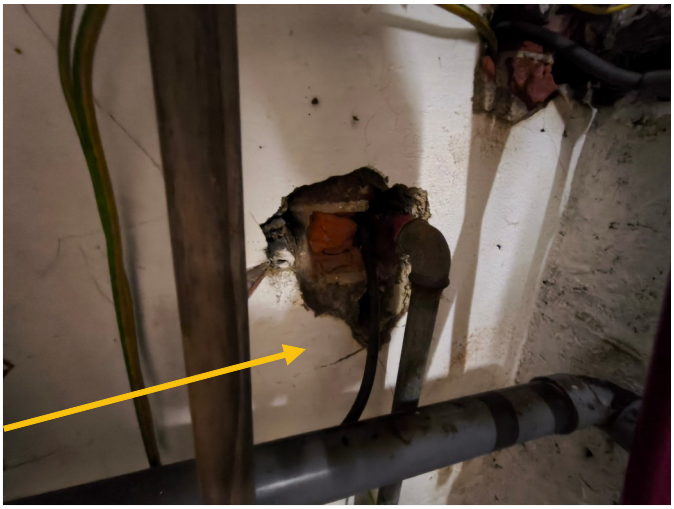
Fiche 10: Cementering 3 binnentoepassing (met staalname)

Geen asbest

#	Type	Referentie	Resultaat
10.1	Mengmonster	09	Geen asbest

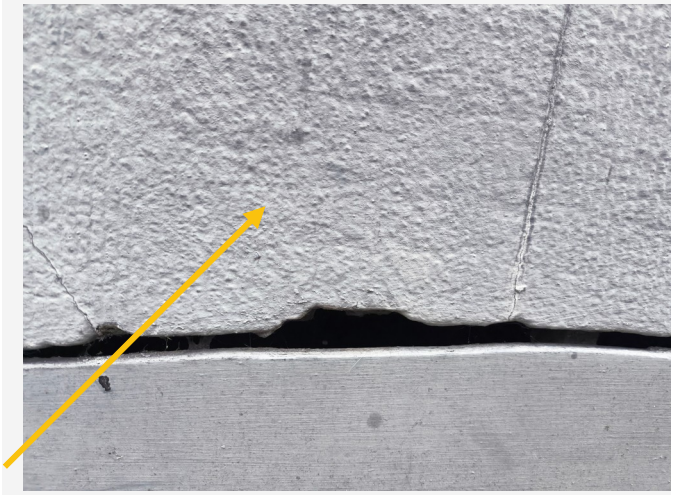
Fiche 11: Cementering 1 buiten voorgevel (met staalname)

Geen asbest

#	Type	Referentie	Resultaat
11.1	Mengmonster	05	Geen asbest

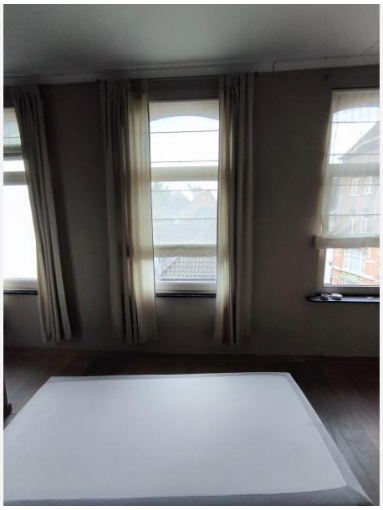
Fiche 12: Muurpleister

Geen asbest

#	Type	Referentie	Resultaat
12.1	Mengmonster	01	Geen asbest

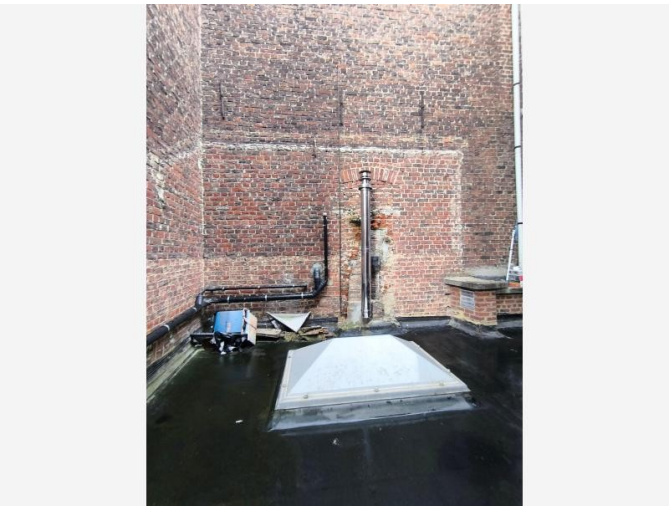
Beschrijving	Notitie	Terug te vinden op plannen
Fiche 14: Dakbedekking dak 1 en 2 niet verdacht.	De dakbedekking werdt gecontroleerd en bevat geen asbest verdachte materialen. dak 1=pannen dak 2 = EPDM	Plan 1.15: Woning dakplan
Fiche 15: Schouwbuis niet verdacht.	De schouwbuis werdt gecontroleerd. deze bestaat uit inox en bevat geen asbest verdachte materialen.	Plan 1.18: Woning dakplan
Fiche 16: Onderdak dak 1 niet verdacht	Het dak werd gecontroleerd (via een dakraam, optillen van een dakpan). Er is geen verdacht onderdak vastgesteld. Deze handeling is een steekproef, er is geen garantie dat het volledige dak met éénzelfde materiaal is opgebouwd. Dit kan enkel via destructief onderzoek vastgesteld worden.	Plan 1.16: Woning dakplan
Fiche 17: Leidingisolatie: niet verdacht	De thermische isolatie is visueel als niet-asbestverdacht beoordeeld.	Plan 1.3: Woning plan GLV
