Asbestinventarisattest

Heiken 82, 2960 Brecht

Attestnummer : **20260908-000235.000**
Uitgegeven op : **08.09.2026**
Geldig tot : **08.09.2031**

Niet-asbestveilig

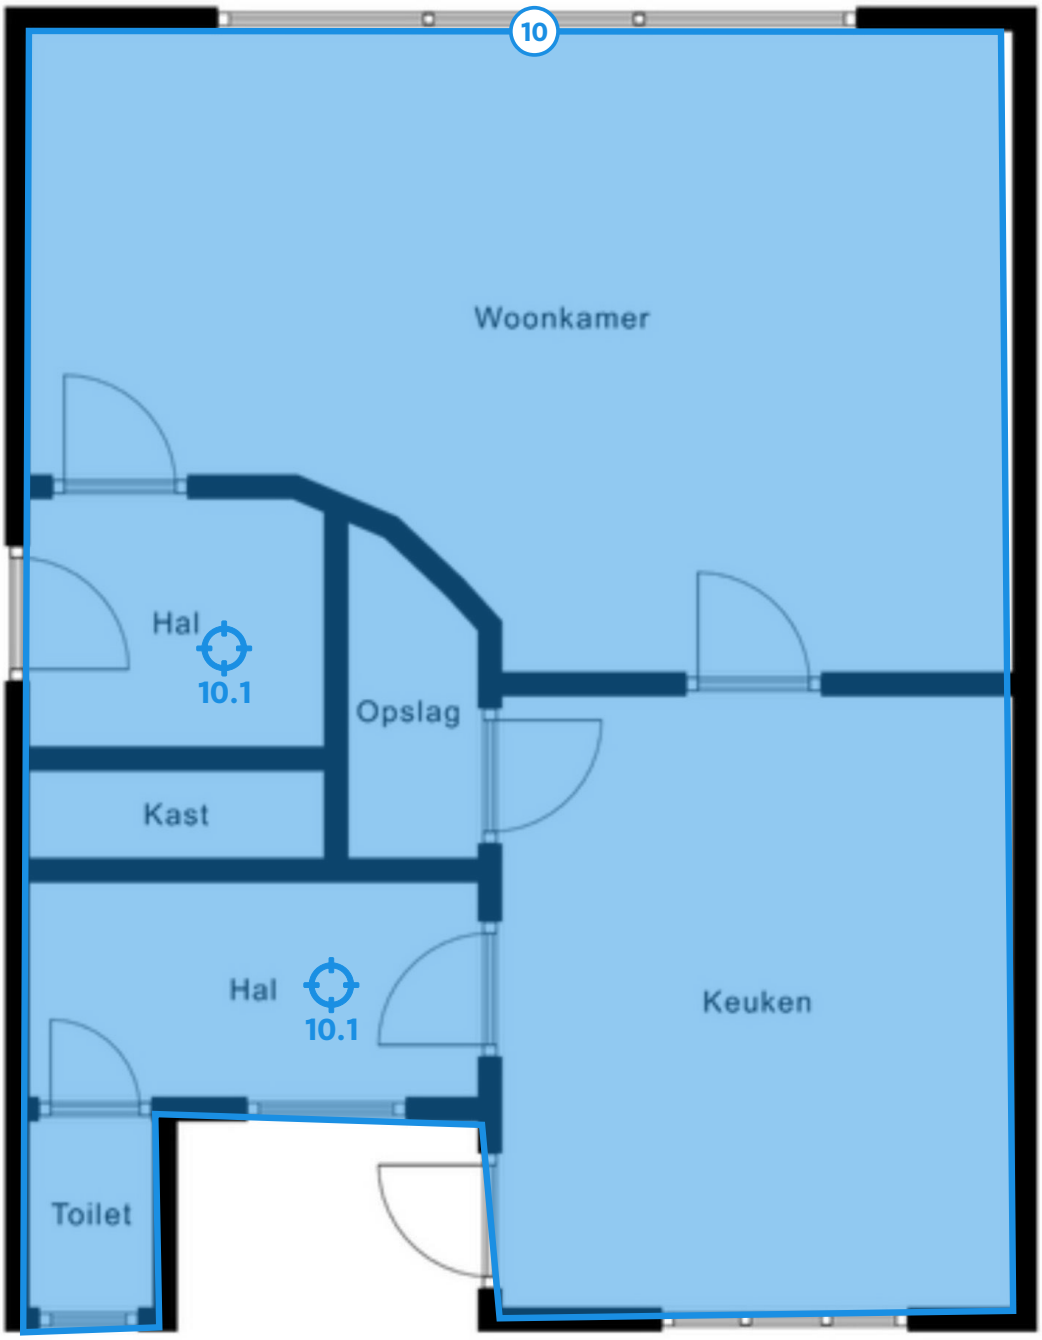
Plan 1.1: Plafondpleister

10. Plafondpleister	Geen asbest	-
10.1 Code: Mm02	Mengmonster	-

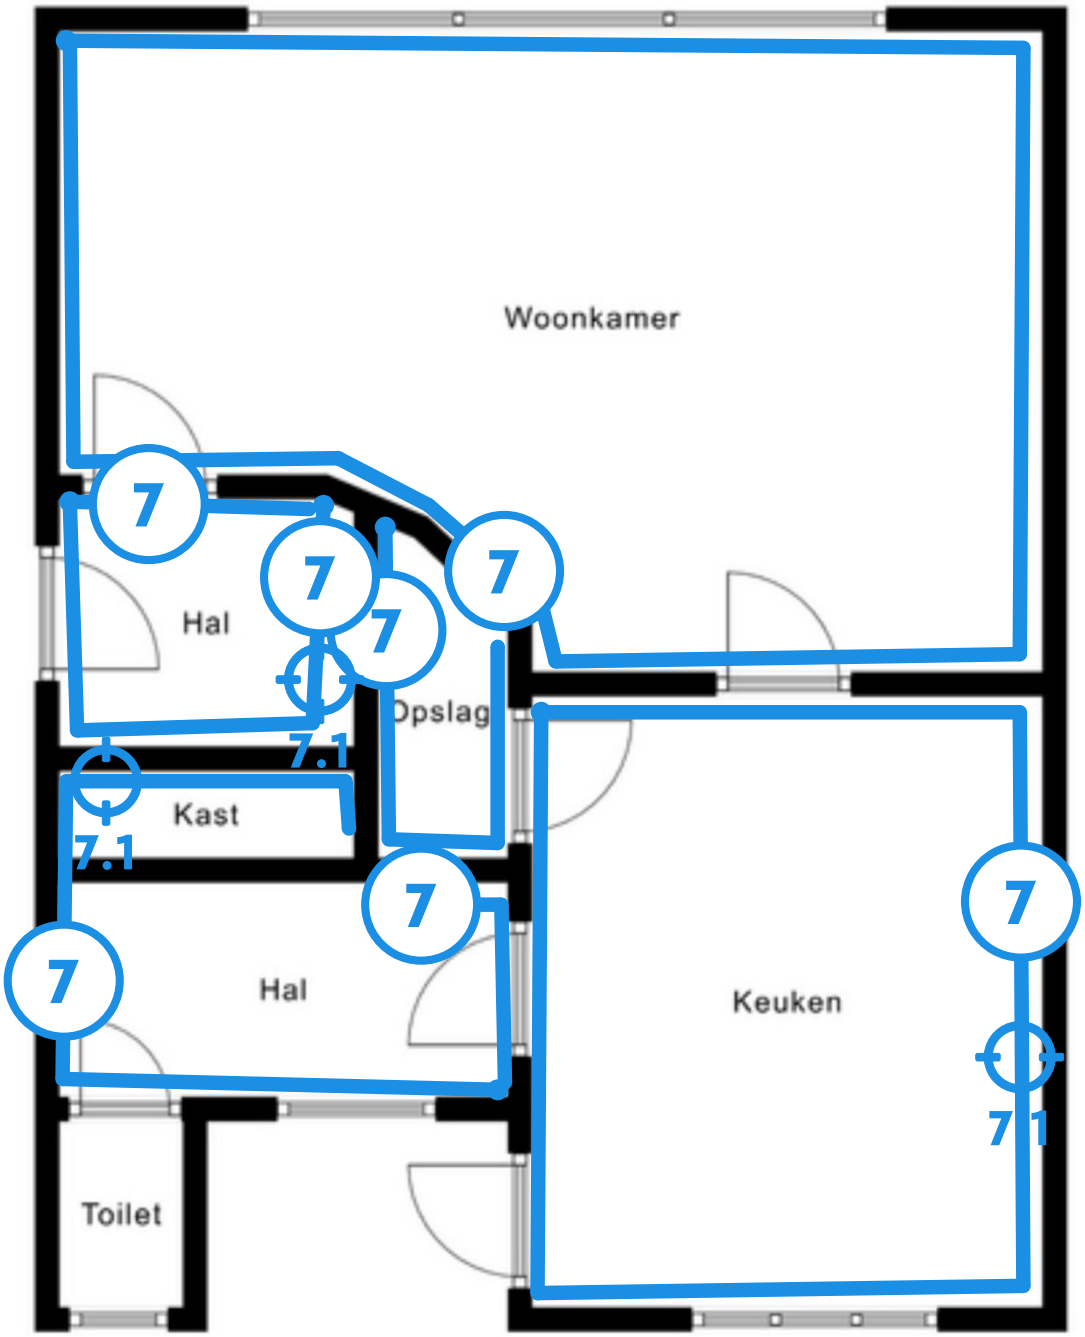
Plan 1.2: muurpleister

7. Muurpleister	Geen asbest	-
7.1 Code: Mm01	Mengmonster	-

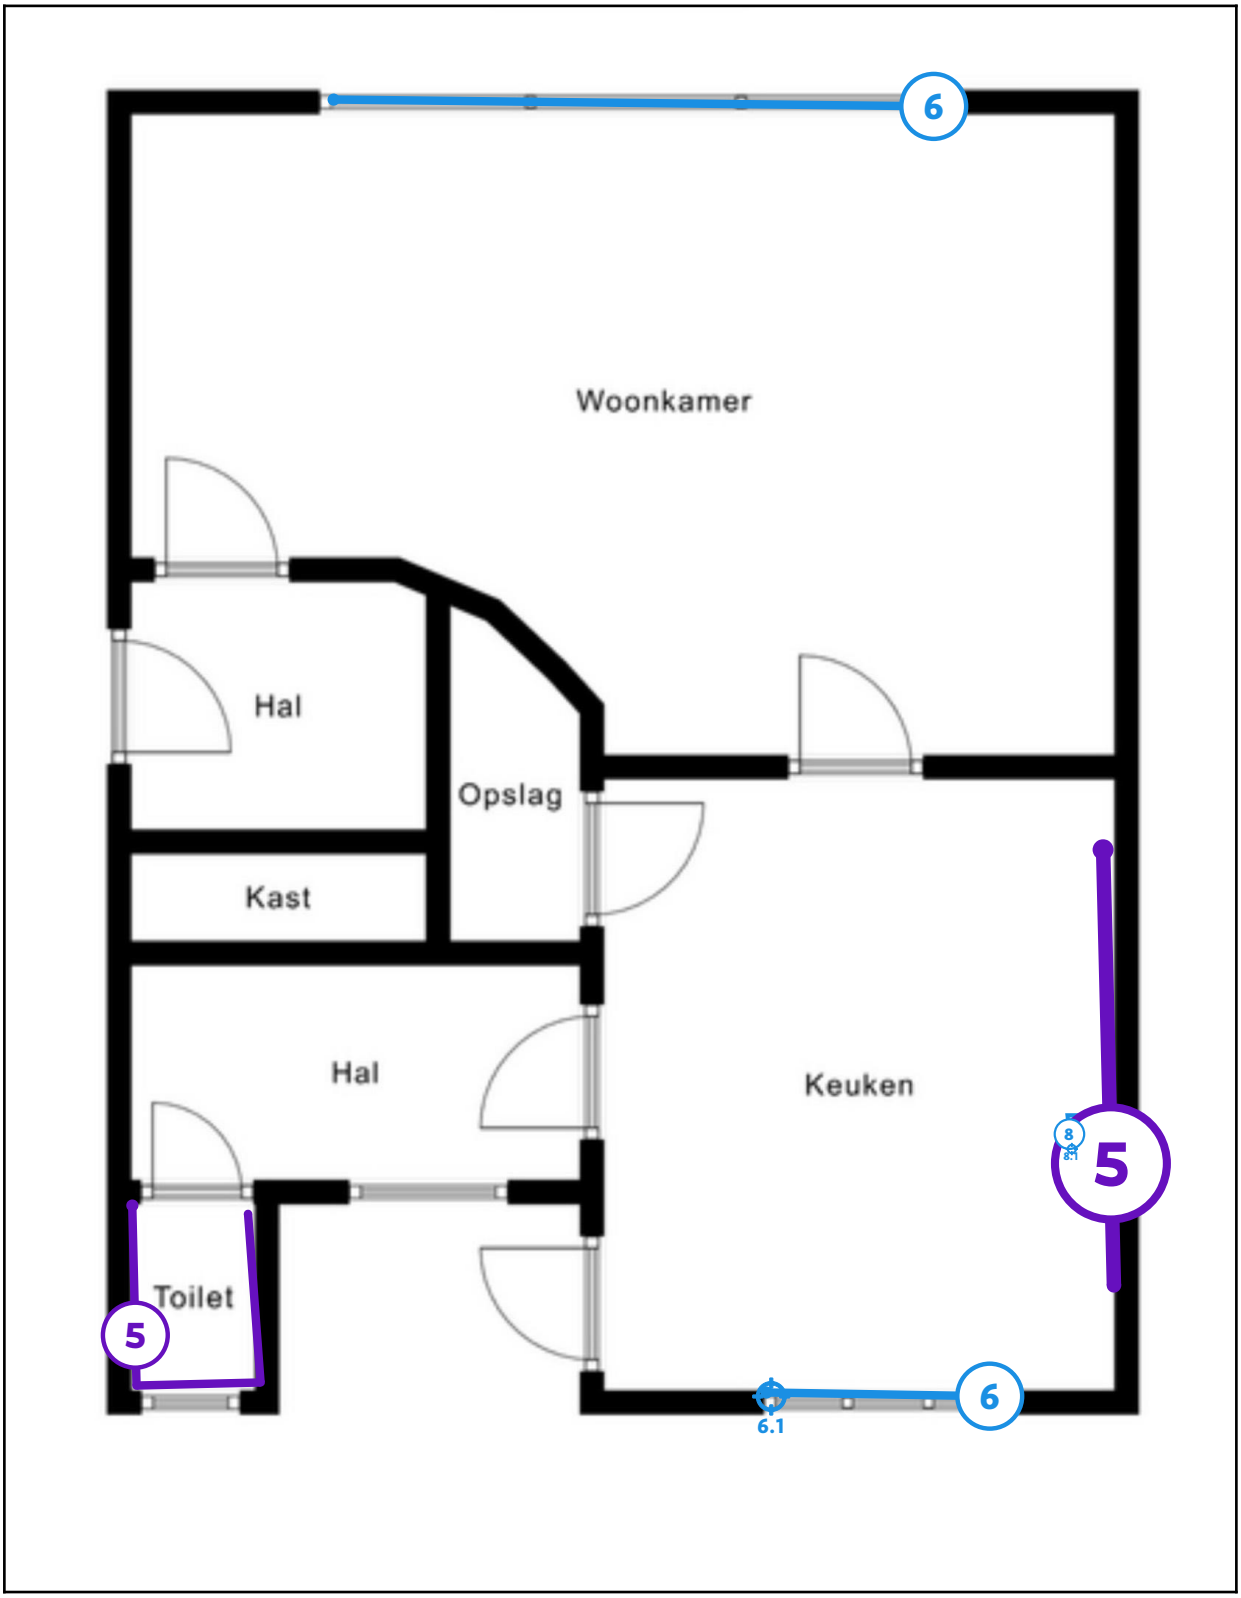
Plan 1.3: Antidreun + vensterbank + tegellijm

5. Tegellijm	Advies	-
6. Vensterbank	Geen asbest	-
6.1 Code: Mm03	Puntmonster	-
8. Antidreun	Geen asbest	-
8.1 Code: Mm06	Puntmonster	-

Daar dit een niet-destructief onderzoek was, heb ik de tegellijm niet kunnen bemonsteren. Vroeger werd er soms asbesthoudende tegellijm gebruikt. Wanneer de lijm bereikbaar wordt, raad ik aan hiervan een staal te laten onderzoeken om zo eventuele blootstelling aan asbest te voorkomen.

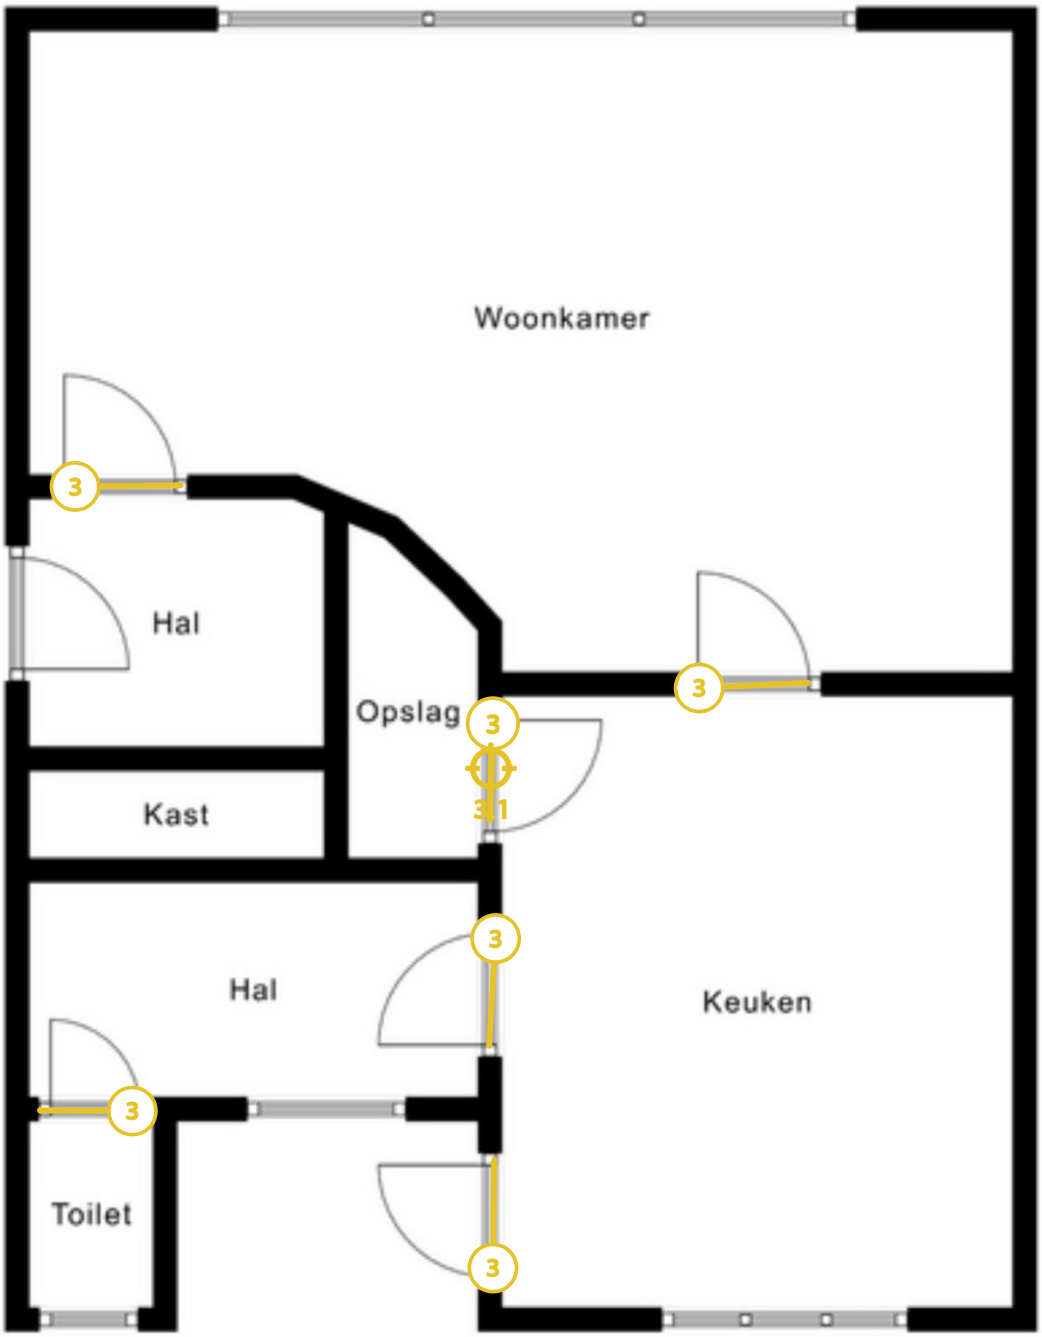
Plan 1.4: Deurdorpel

3. Dorpel	Asbestmateriaal	Zorgvuldig beheren
3.1 Code: Mm04	Puntmonster	-

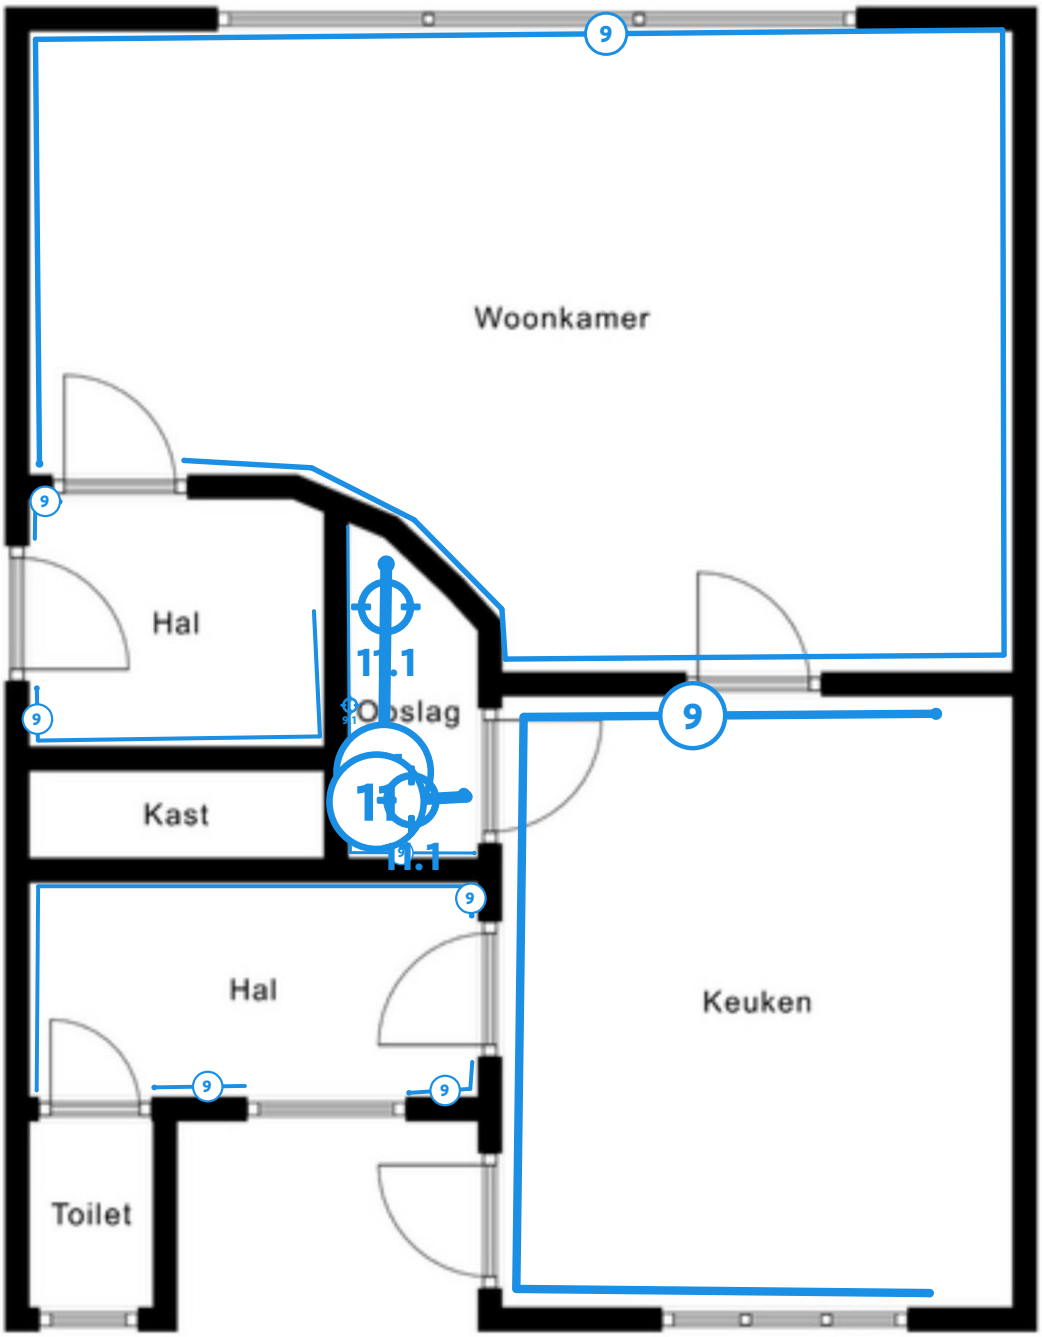
Plan 1.5: Plint + leidingisolatie

9. Plint	Geen asbest	-
9.1 Code: Mm08	Puntmonster	-
11. Leidingisolatie	Geen asbest	-
11.1 Code: Mm10	Mengmonster	-

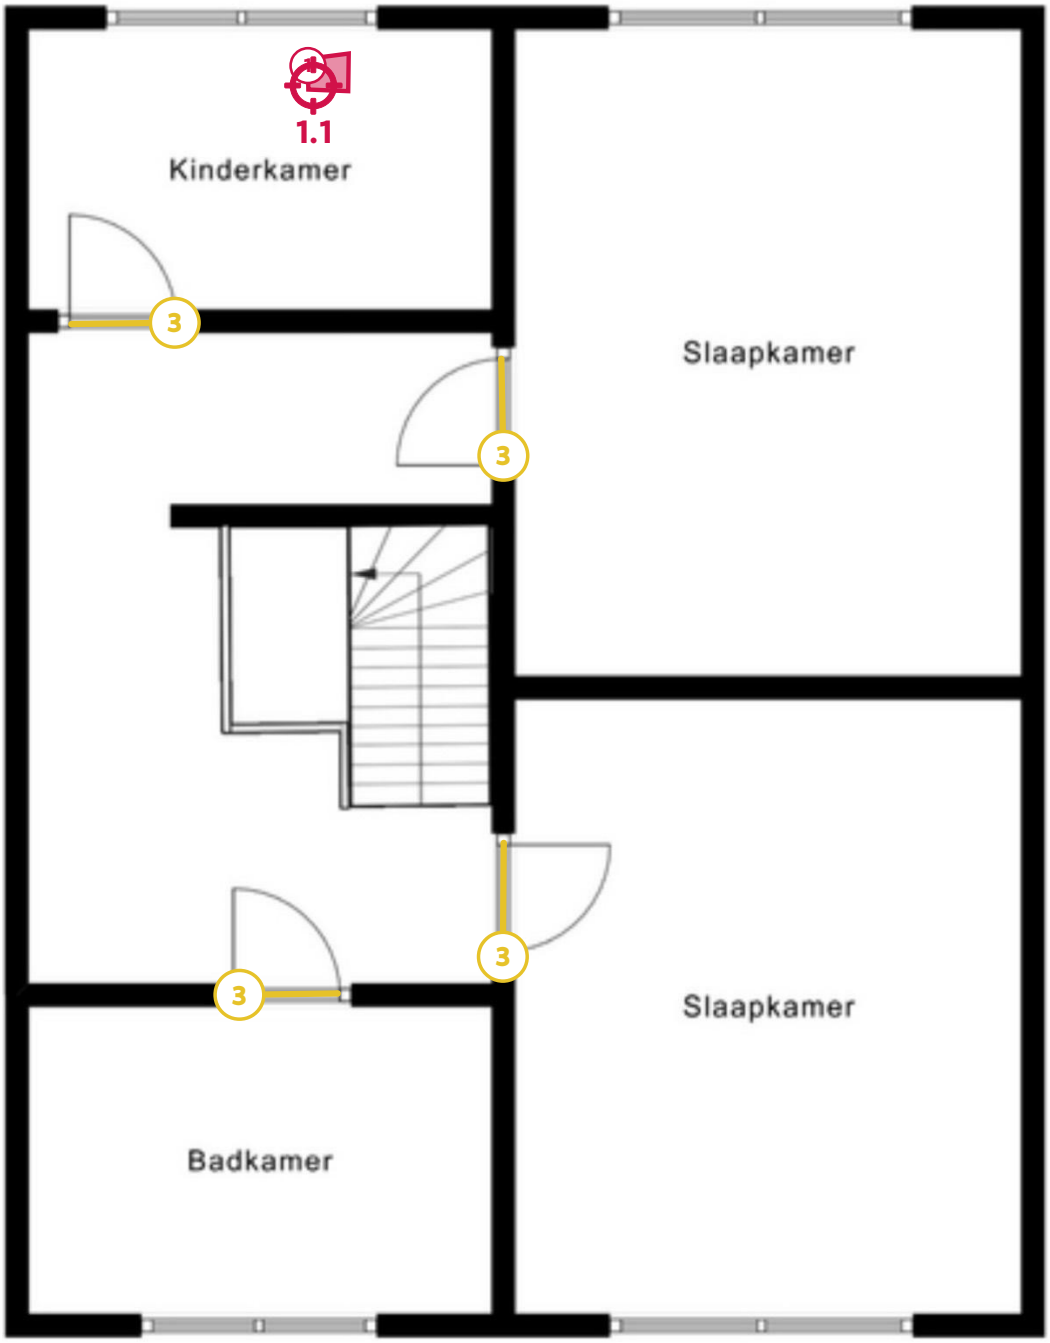
Plan 1.6: Deurdorpel + vloerzeil

Beschrijving	Type	Actie
1. Vloerzeil	Asbestmateriaal	Dringend verwijderen

1.1 Code: Mm09	Puntmonster	-
3. Dorpel	Asbestmateriaal	Zorgvuldig beheren

- Scherm in afwachting van verwijdering het asbestafval af van luchtstromingen en verstoring: bijvoorbeeld door het te verpakken, te fixeren, af te dekken, signalisatie - afbakening aan te brengen, ...
- Verwijder het asbestafval.

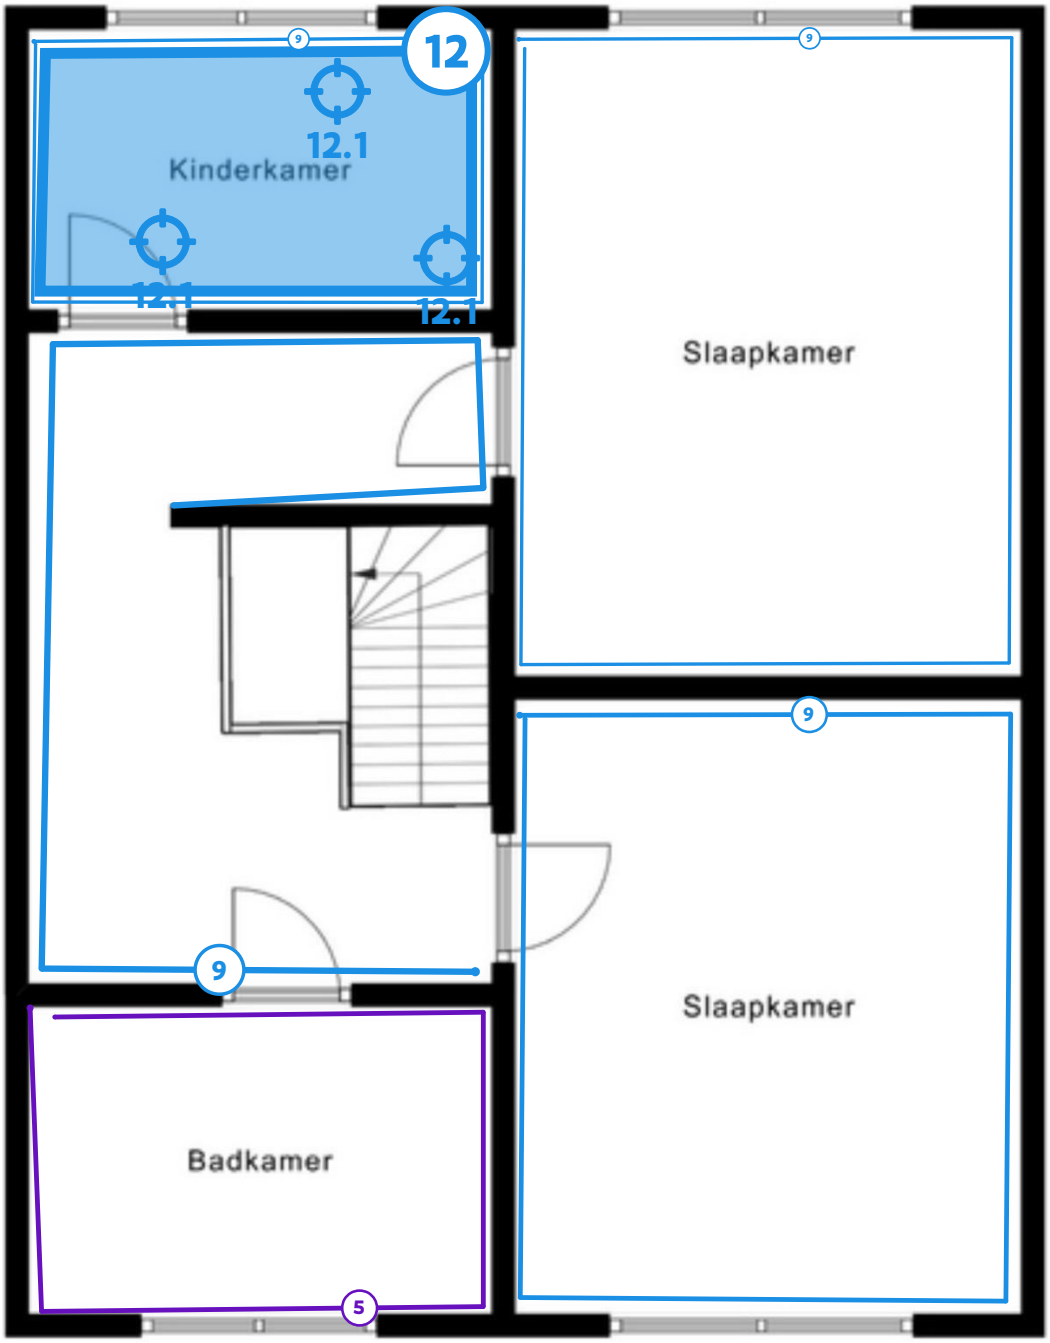
Plan 1.7: Plint + tegellijm + chape

Beschrijving	Type	Actie
5. Tegellijm	Advies	-

9. Plint	Geen asbest	-
12. chape	Geen asbest	-
12.1 Code: m11	Mengmonster	-

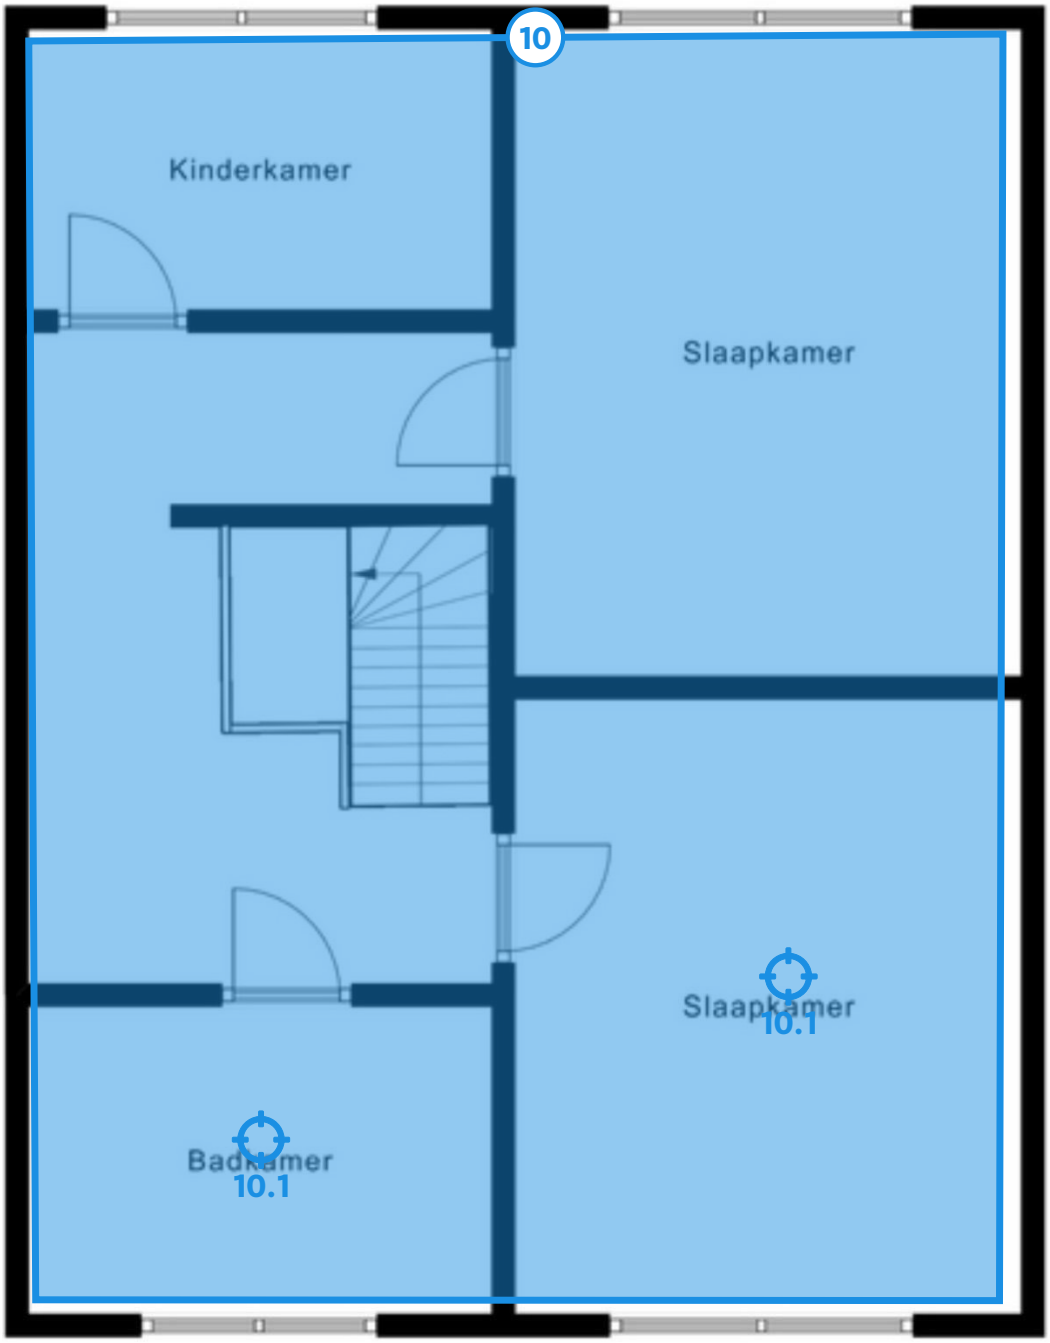
Plan 1.8: Plafondpleister

Beschrijving	Type	Actie
10. Plafondpleister	Geen asbest	-

10.1 Code: Mm02	Mengmonster	-

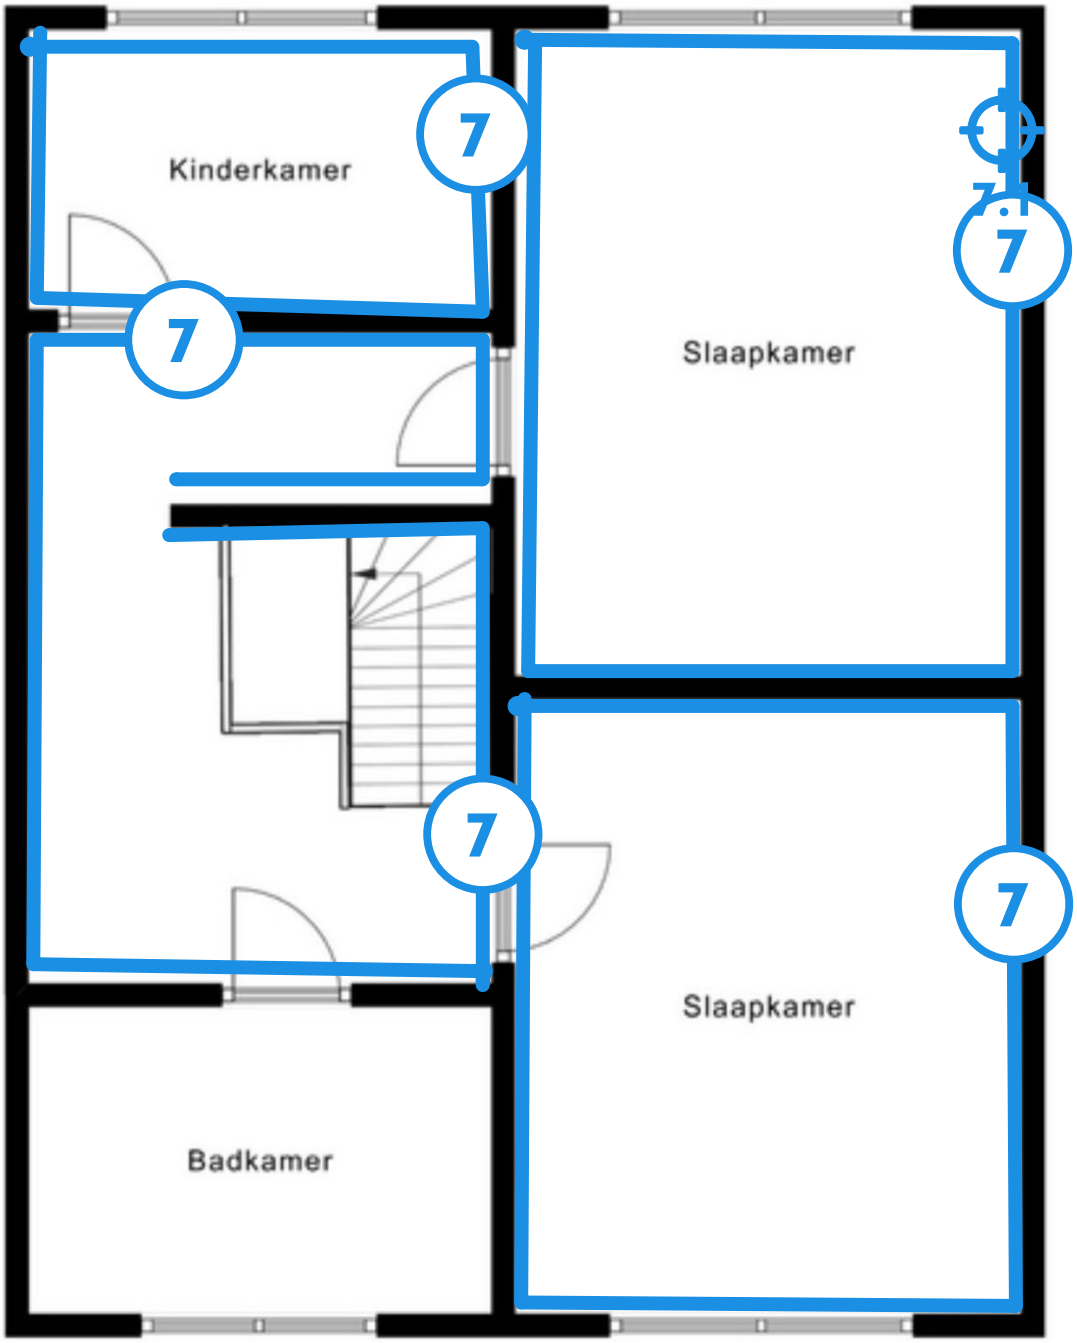
Plan 1.9: muurpleister

Beschrijving	Type	Actie
7. Muurpleister	Geen asbest	-

7.1 Code: Mm01	Mengmonster	-

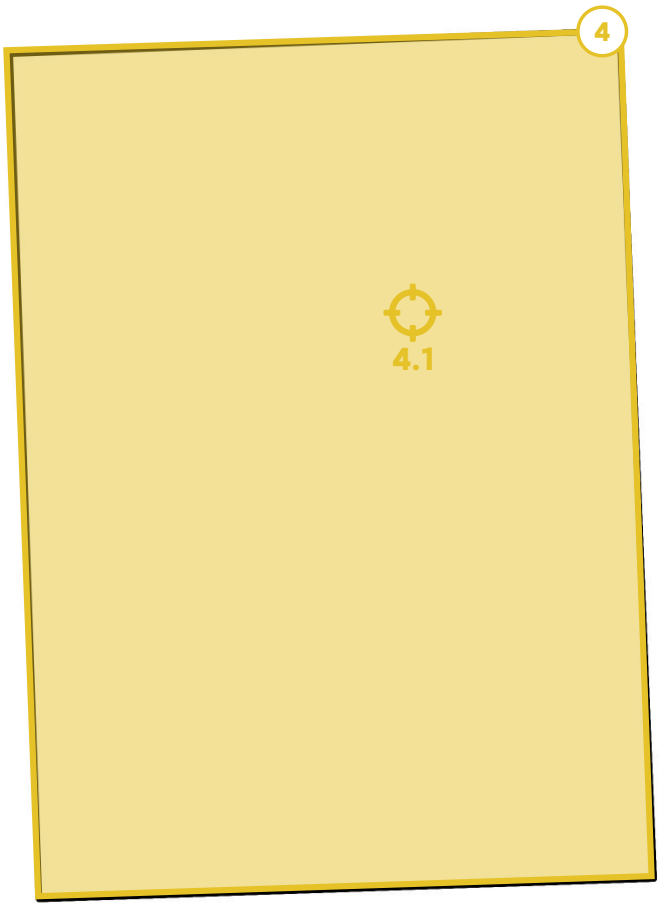
Plan 1.10: Onderdak

Beschrijving	Type	Actie
4. Onderdak	Asbestmateriaal	Zorgvuldig beheren
4.1 Code: Mm05	Puntmonster	-

- Zorg voor een veilig beheer. Vermijd het beschadigen van het asbestmateriaal. Controleer de toestand jaarlijks op wijzigingen.
- Zorg voor een veilig beheer en verwijder dit asbestmateriaal wanneer het bij werken eenvoudig bereikbaar wordt. Controleer de toestand jaarlijks op wijzigingen.

Aangezien de platen geklemd zitten tussen keper en tengellat, is het voor een leek haast onmogelijk om de platen te verwijderen zonder ze te breken. Hierdoor zou ik aanraden om het te laten verwijderen door een professional. Zij beschikken over professioneel materieel en de nodige vakkennis om de klus veilig te klaren.

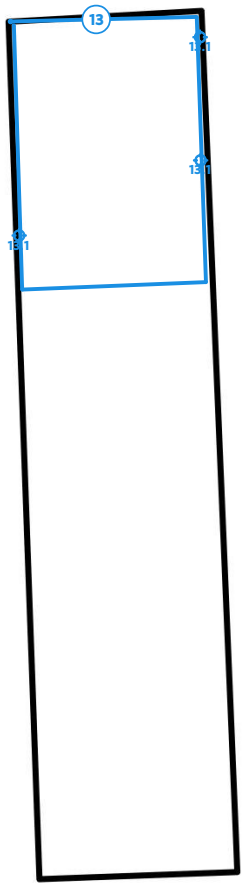
Plan 2.1: Bezetting garage

Beschrijving	Type	Actie
13. Bezetting garage	Geen asbest	-
13.1 Code: Mm07	Mengmonster	-

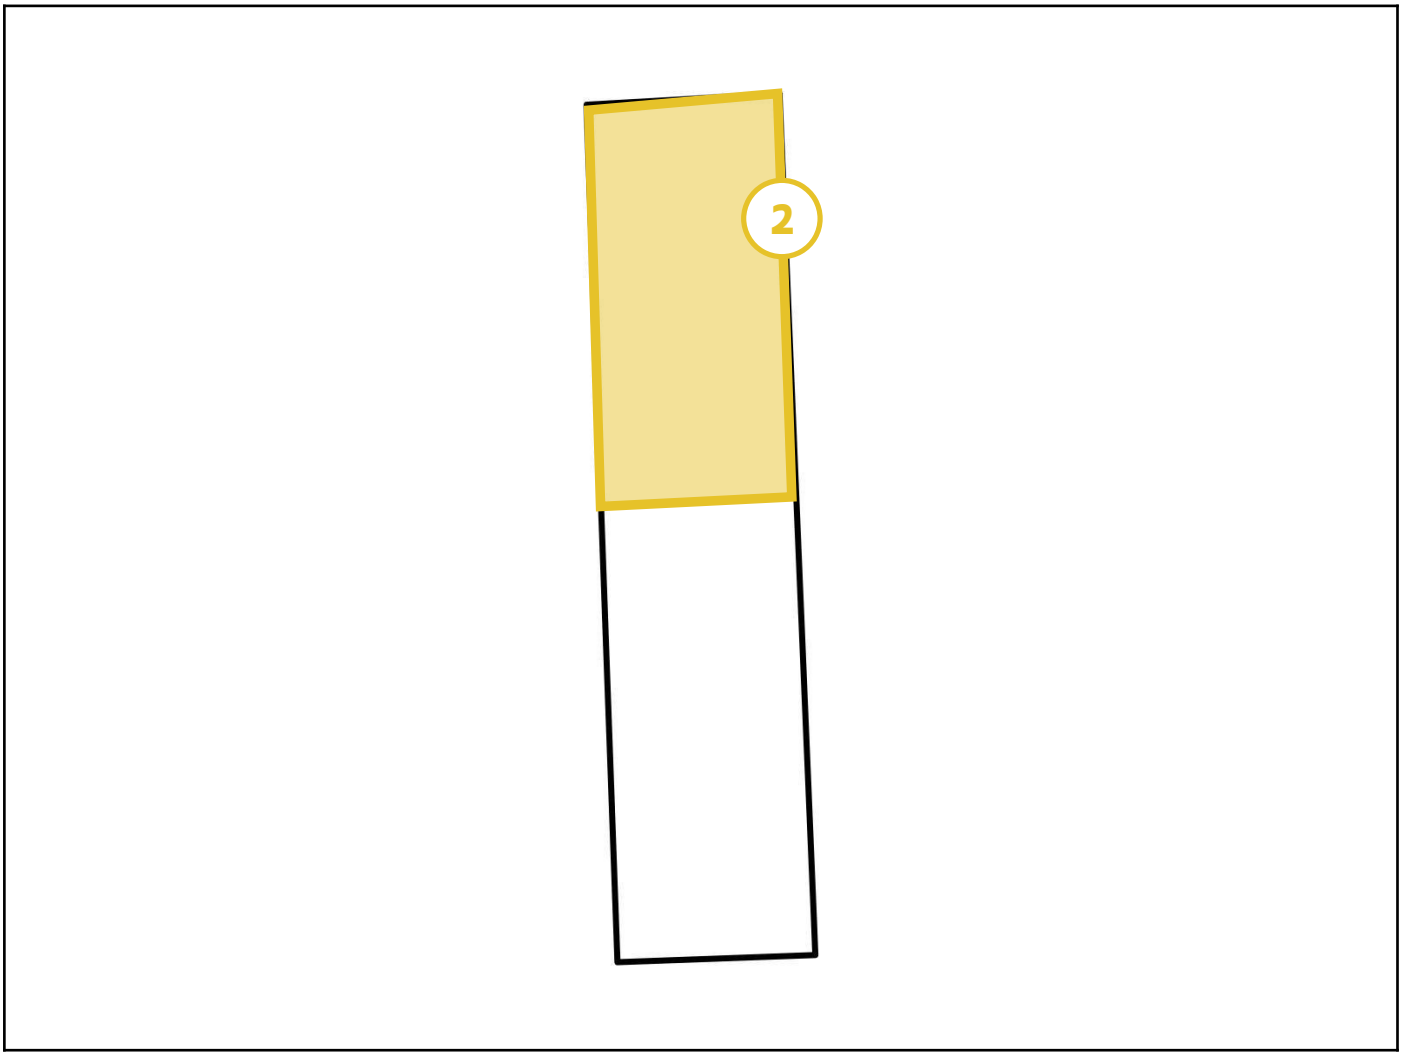
Plan 2.2: roofing

Beschrijving	Type	Actie
2. roofing	Asbestmateriaal	Zorgvuldig beheren

Ik kon geen staalname doen tot op de fundamentele drager zonder lekschade te veroorzaken. Hierdoor ben ik verplicht de roofing als asbestverdacht op te nemen in het attest. Wanneer bij werken alle lagen roofing bereikbaar worden, raad ik aan om hiervan een staal te laten onderzoeken om zo eventuele blootstelling aan asbest en onnodige kosten op het containerpark te voorkomen.

- Zorg voor een veilig beheer. Vermijd het beschadigen van het asbestmateriaal. Controleer de toestand jaarlijks op wijzigingen.

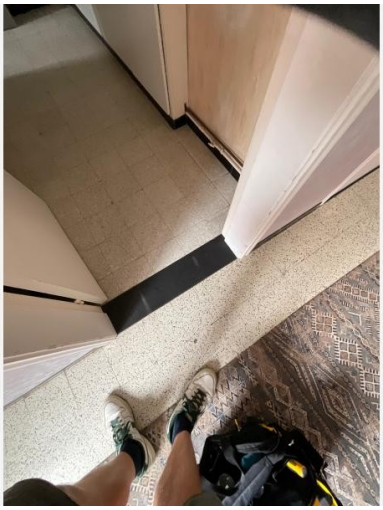
Fiche 3: Dorpel

Eindbeoordeling materiaalrisico	Laag materiaalrisico en/of verlaagde kans op vezelvrijgave

#	Type	Referentie	Resultaat
3.1	Puntmonster	Mm04	Chrysotiel

- Zorg voor een veilig beheer. Vermijd het beschadigen van het asbestmateriaal. Controleer de toestand jaarlijks op wijzigingen.

- Eenvoudige handelingen: mag via doe-het-zelf of door werknemer(s) met opleidingsattest eenvoudige handelingen
  De masal deurdorpel is een hechtgebonden asbesttoepassing en mag men bijgevolg zelf verwijderen. Draag bij de verwijdering steeds de gepaste PBM's. Verwijder de dorpel steeds in zijn geheel zonder ze te breken en gebruik geen elektrisch gereedschap.

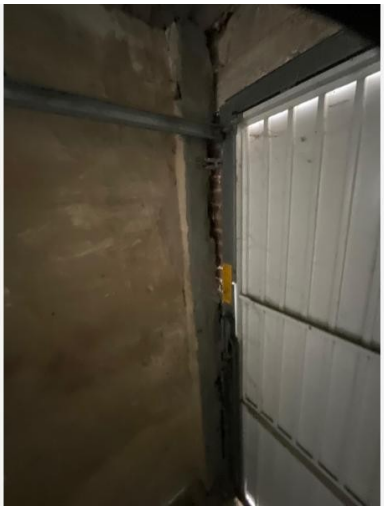
Geen asbest
