Asbestinventarisattest

Pontstraat 17, 8380 Brugge

Attestnummer : **20261119-000225.000**
Uitgegeven op : **19.11.2026**
Geldig tot : **19.11.2031**

Niet-asbestveilig

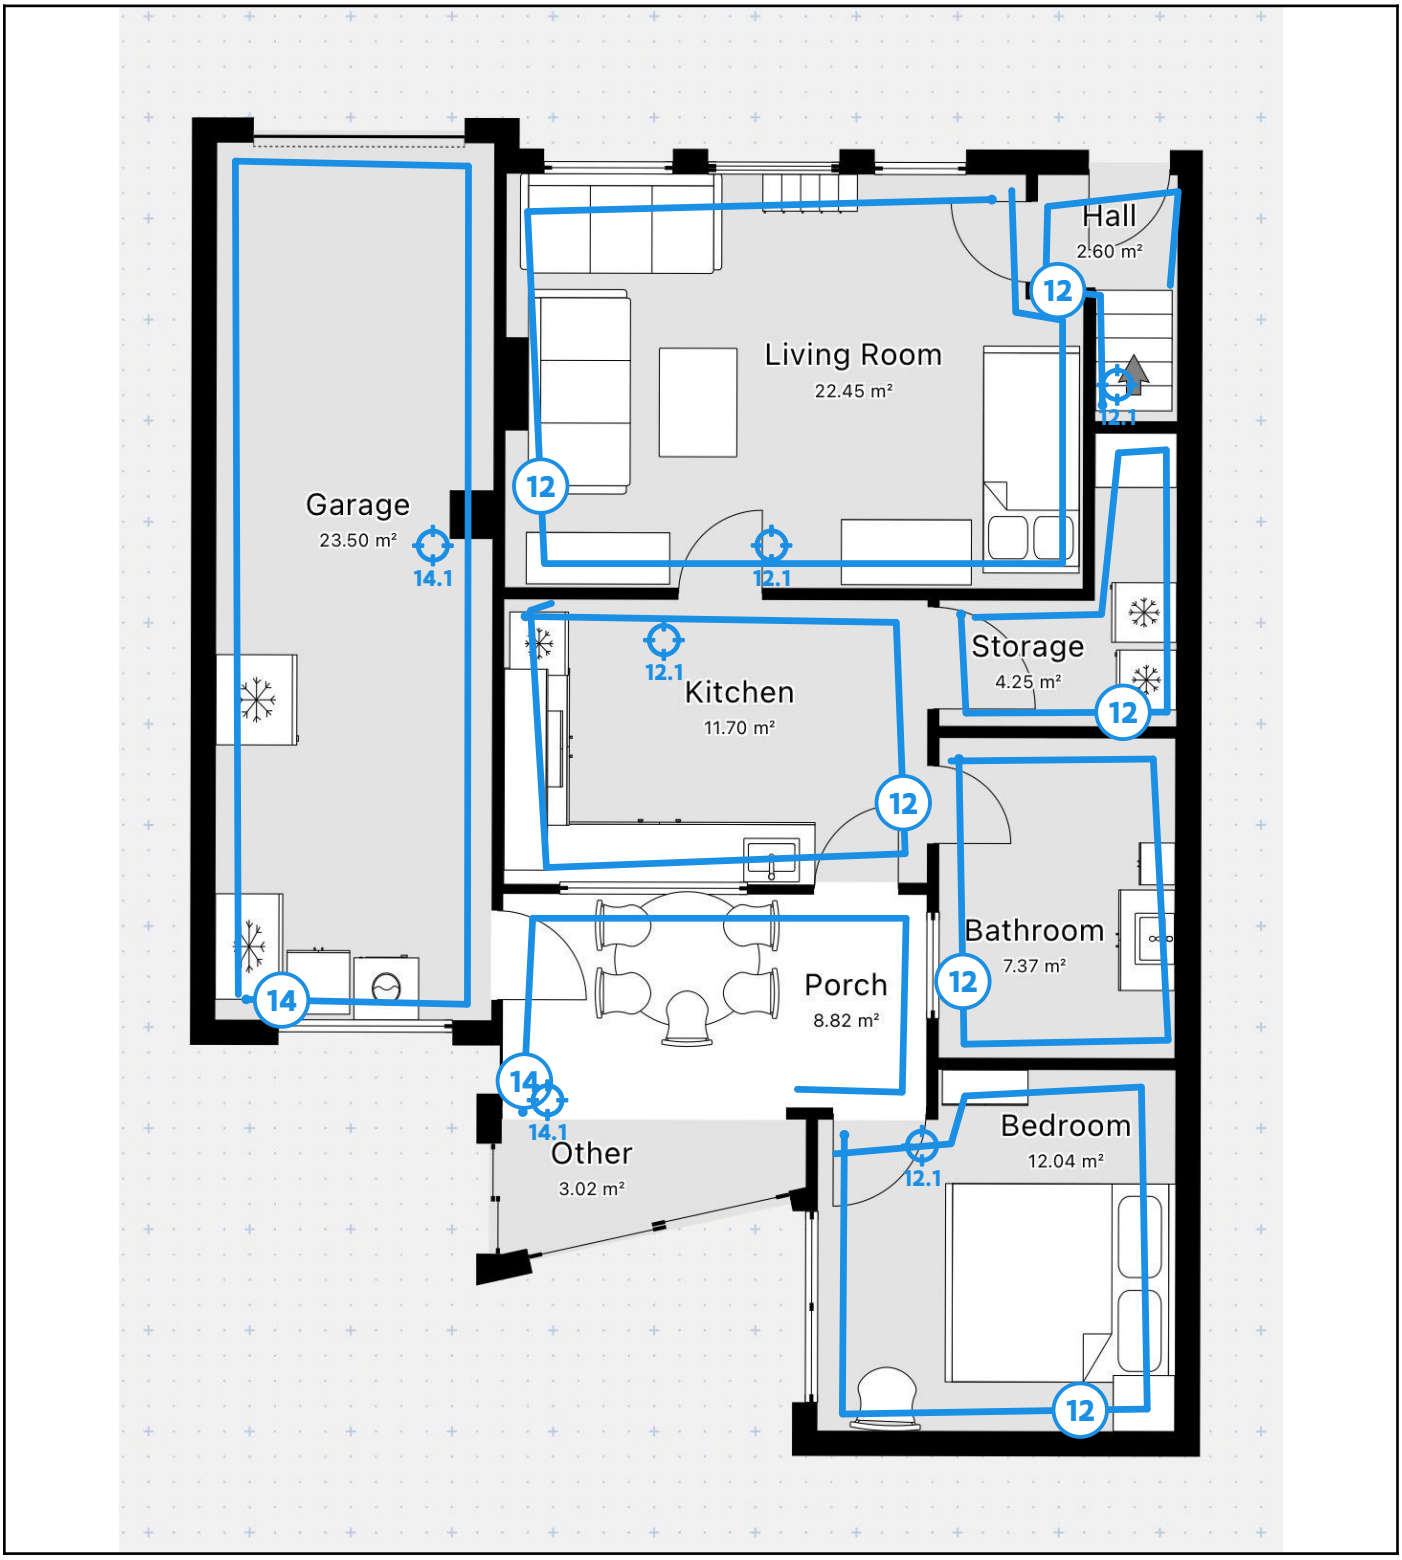
Plan 1.1: Gelijkvloers wanden

Beschrijving	Type	Actie
12. 1 Pleister Wand (met enkele valse wanden)	Geen asbest	-

12.1 Code: 1	Mengmonster	-
14. 3 Cementen smeerlaag binnen veranda en garage	Geen asbest	-
14.1 Code: 3	Mengmonster	-

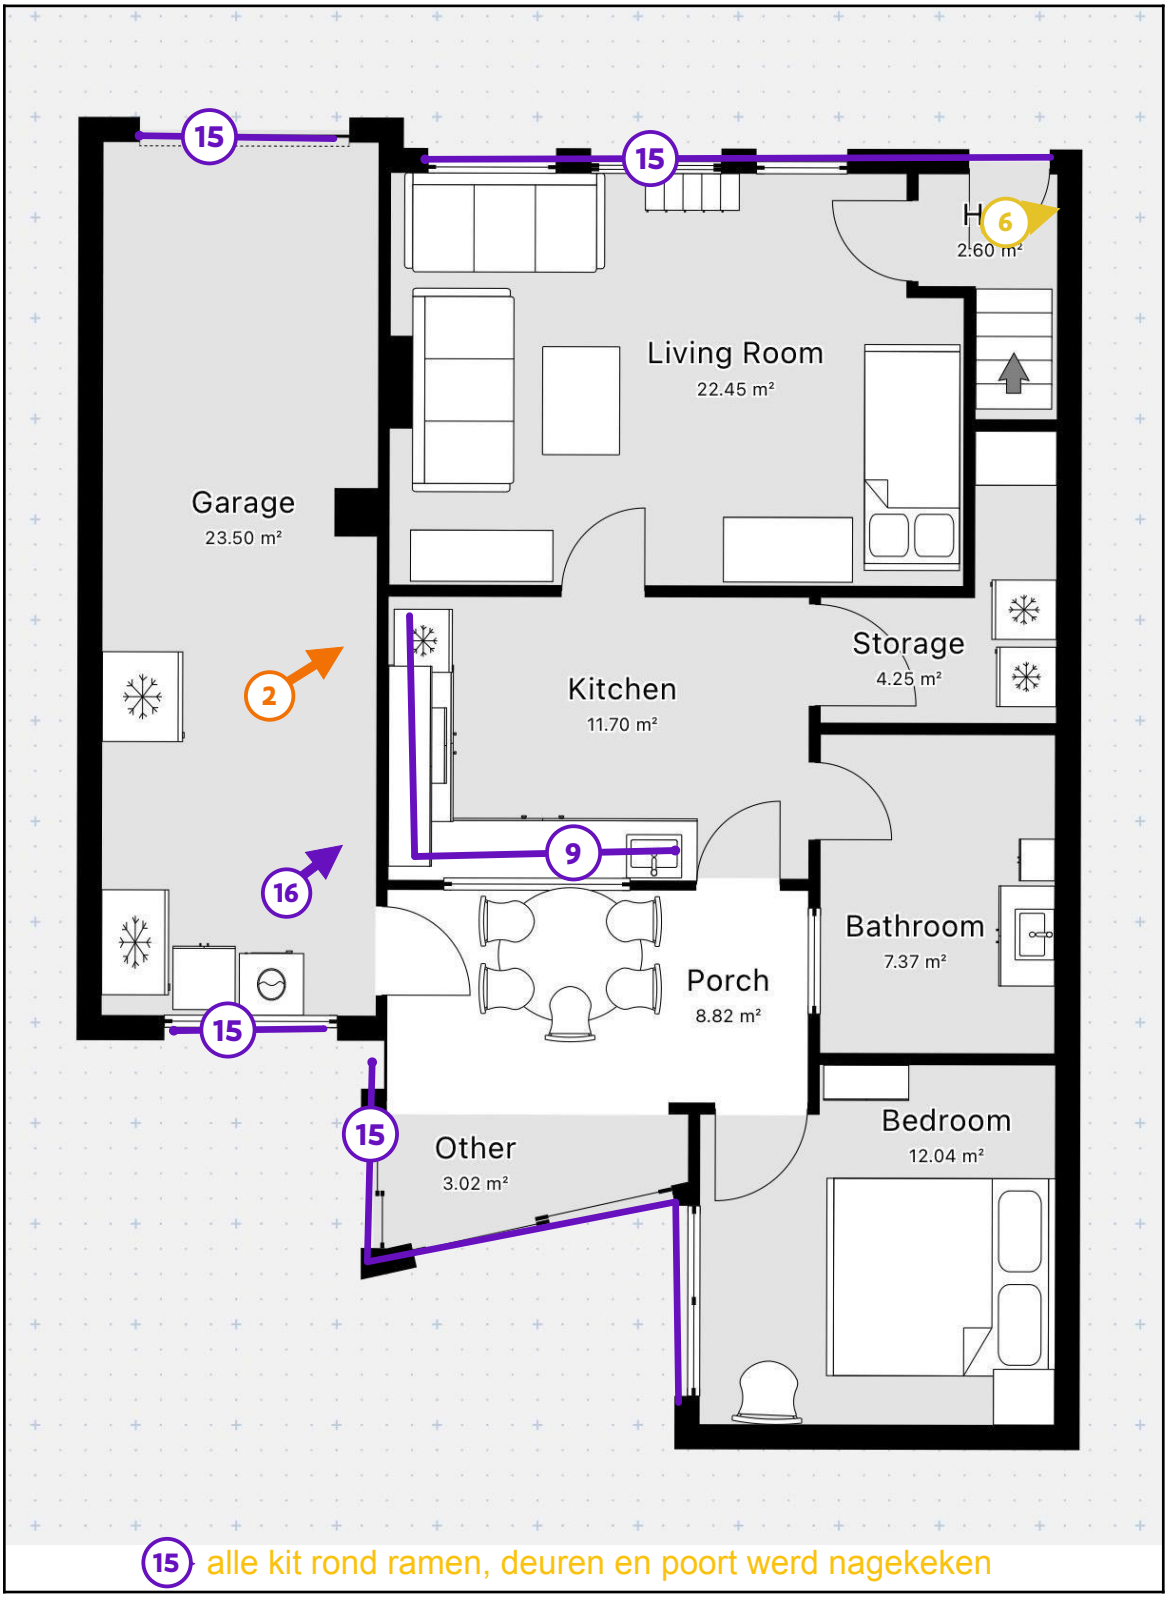
Plan 1.2: Gelijkvloers grondplan

2. Pakking CV-ketel	Asbestmateriaal	Verwijderen
6. Bakeliet toep.(schakelaars-stopcontact.-verdeeldozen-radiatorknoppen)	Asbestmateriaal	Zorgvuldig beheren
9. Tegellijm niet zichtbaar	Advies	-
15. Kit aan de ramen en poort	Overige ruimte of materiaal	-
16. Leidingisolatie: niet verdacht	Overige ruimte of materiaal	-

- Zorg voor een veilig beheer. Vermijd het beschadigen van het asbestmateriaal. Controleer de toestand jaarlijks op wijzigingen.

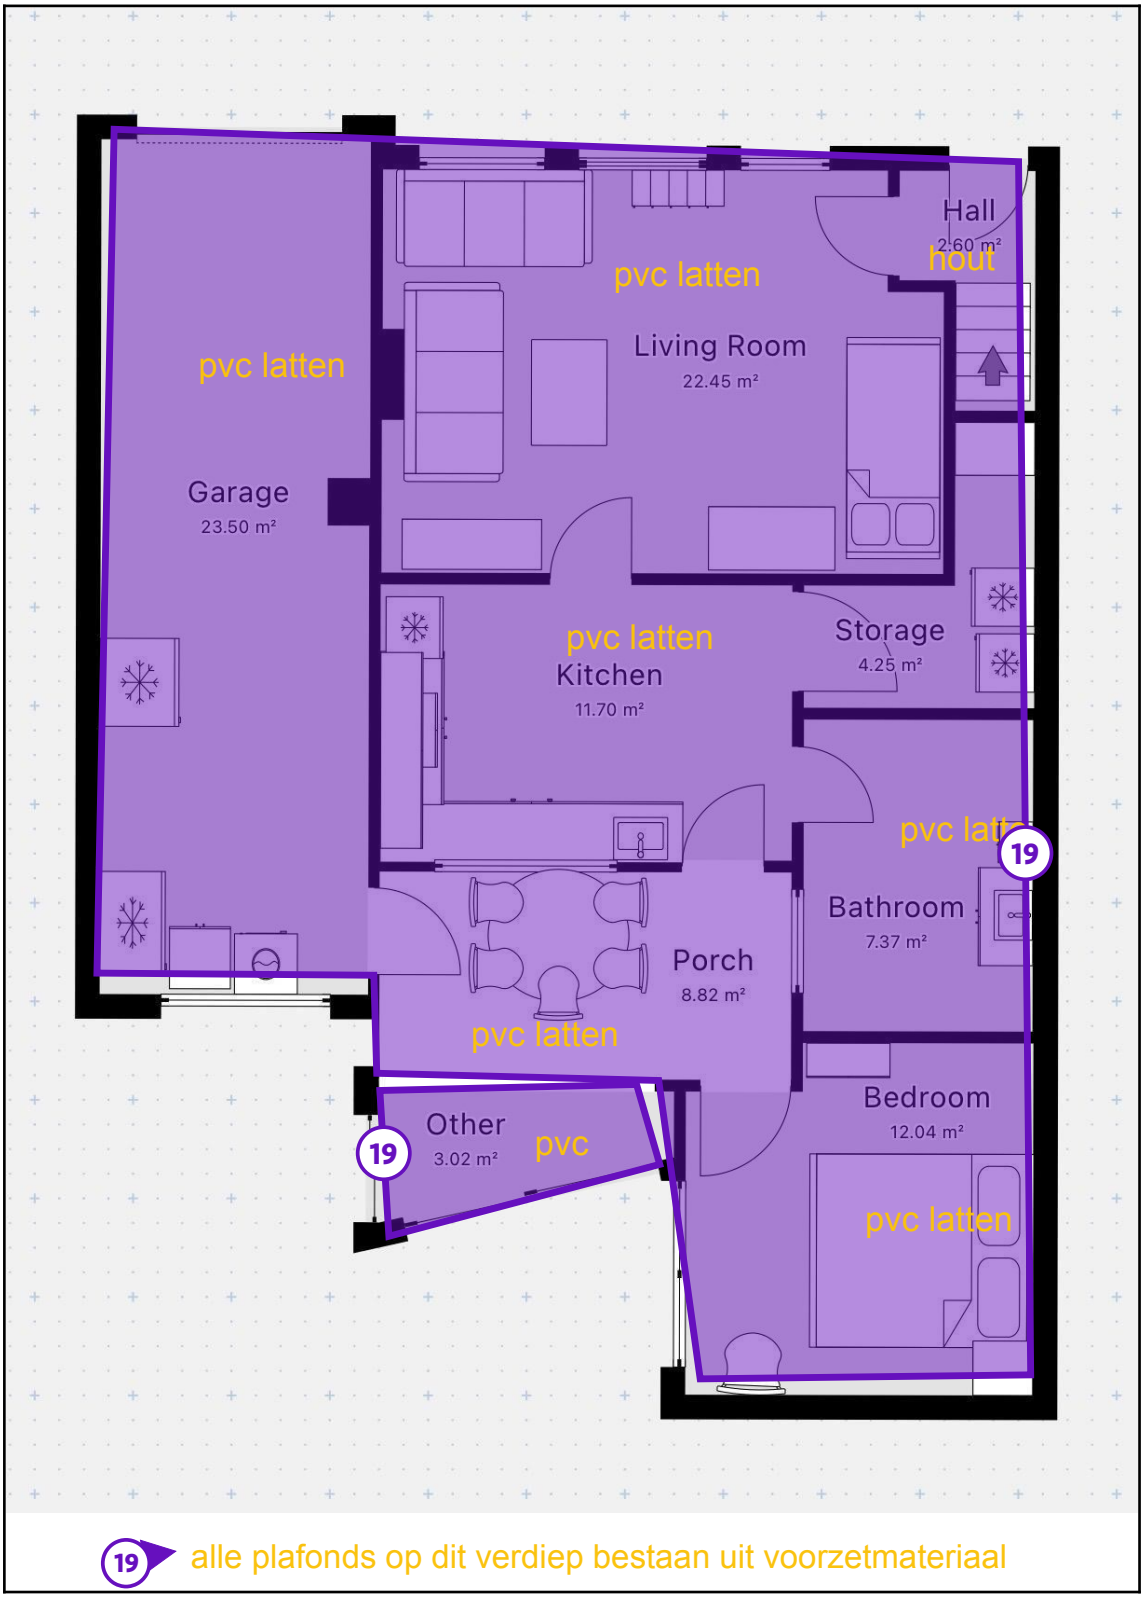
Plan 1.3: Gelijkvloers plafonds

19. Valse plafonds	Overige ruimte of materiaal	-

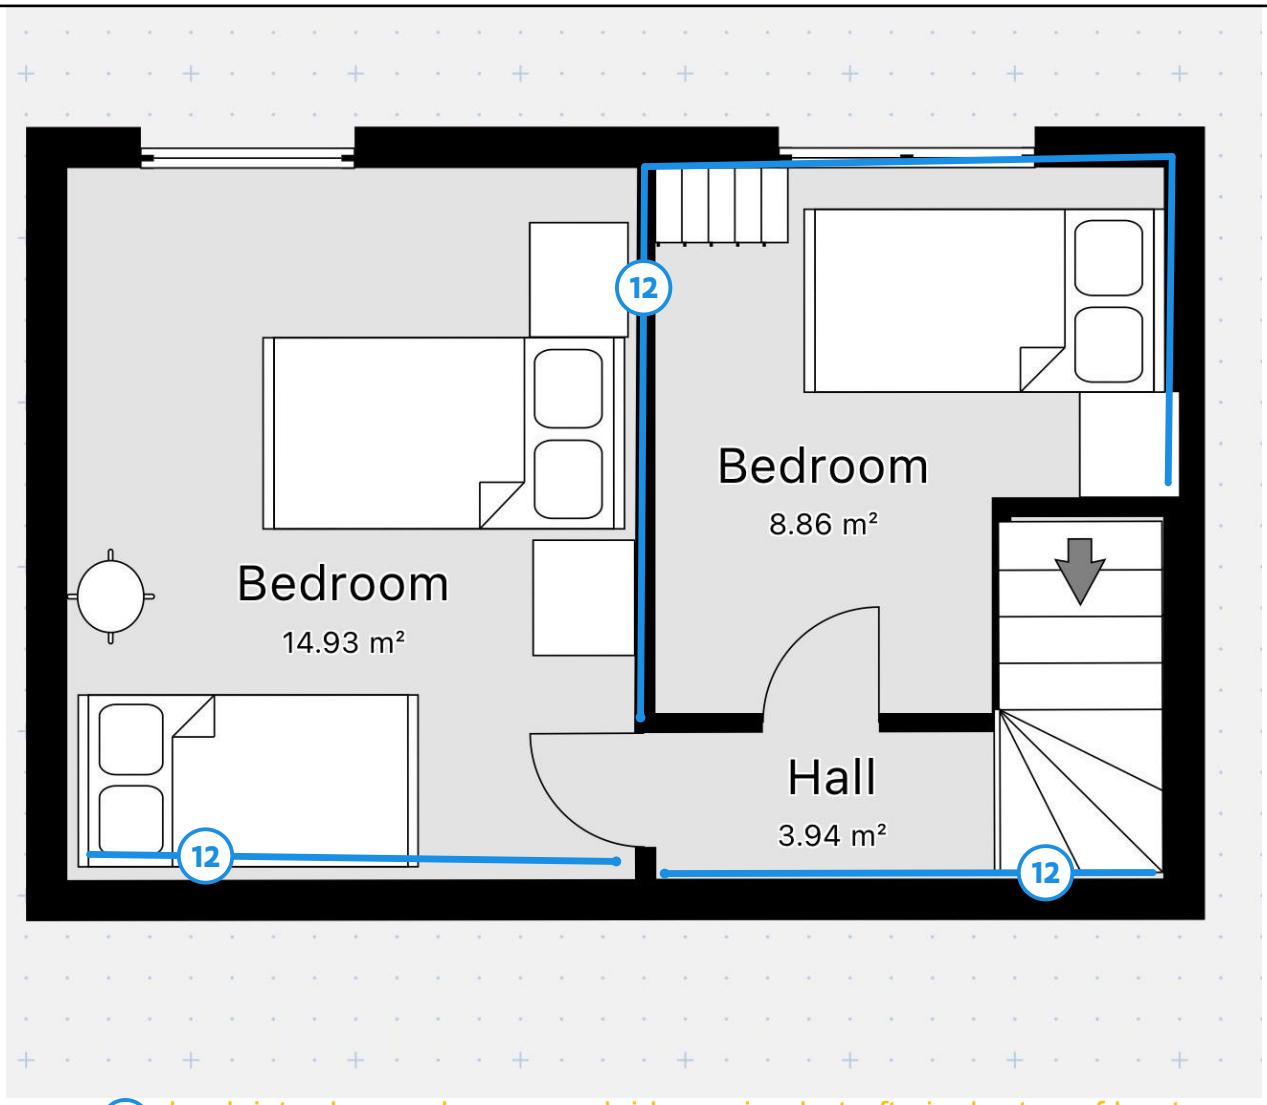
Plan 1.4: 1e v wanden

12 bepleisterde wanden aangeduid, overige betreft gipskarton of hout

Beschrijving	Type	Actie
12. 1 Pleister Wand (met enkele valse wanden)	Geen asbest	-

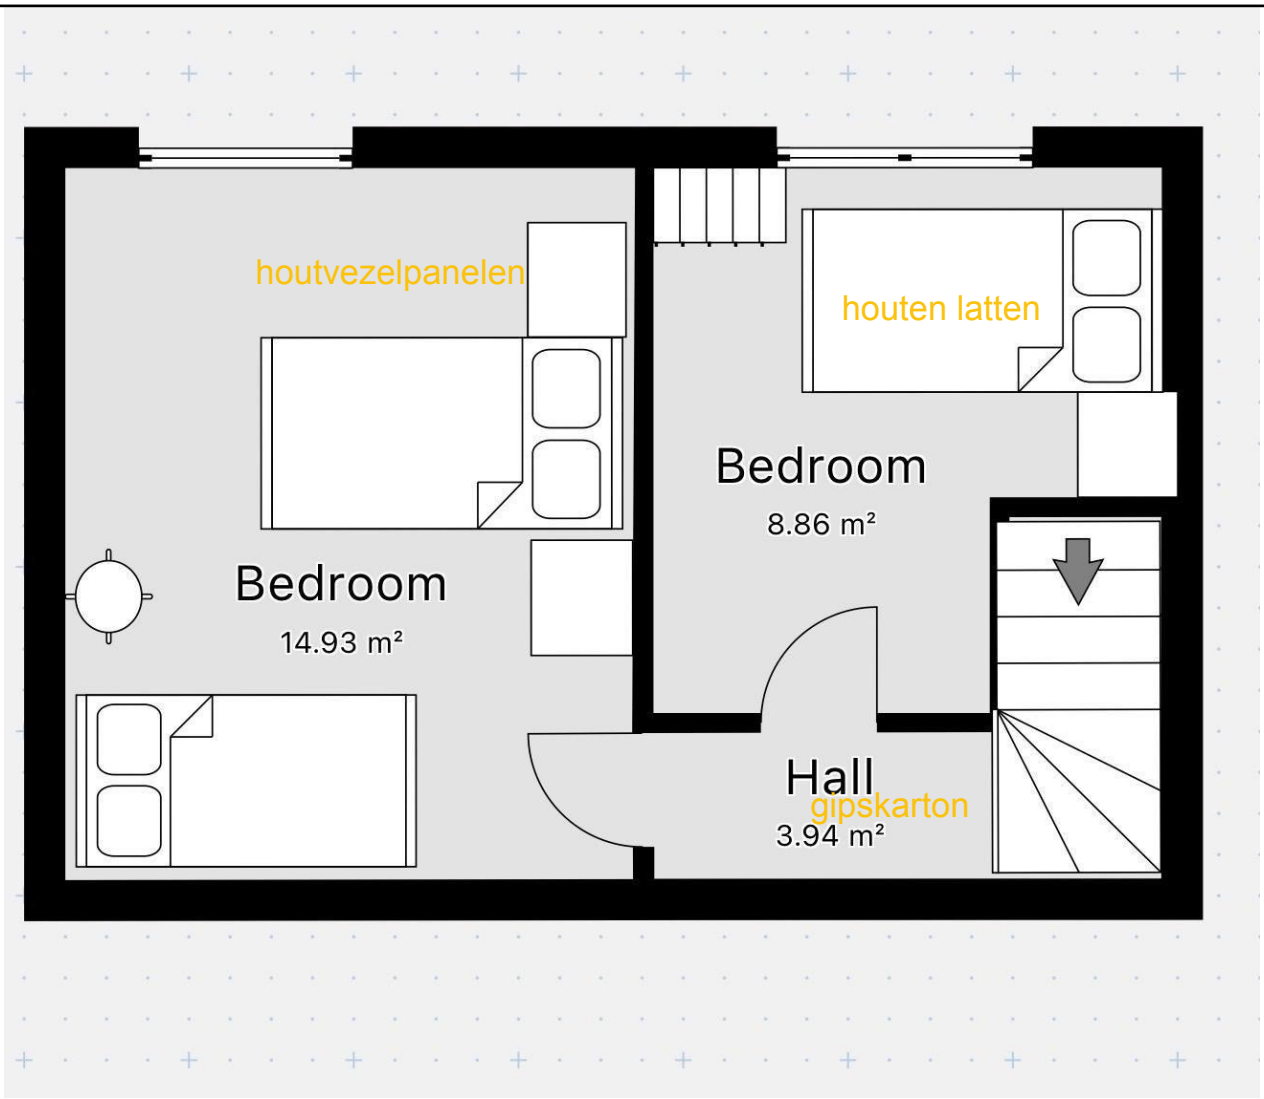
Plan 1.5: 1e v plafonds

Beschrijving	Type	Actie
19. Valse plafonds	Overige ruimte of materiaal	-

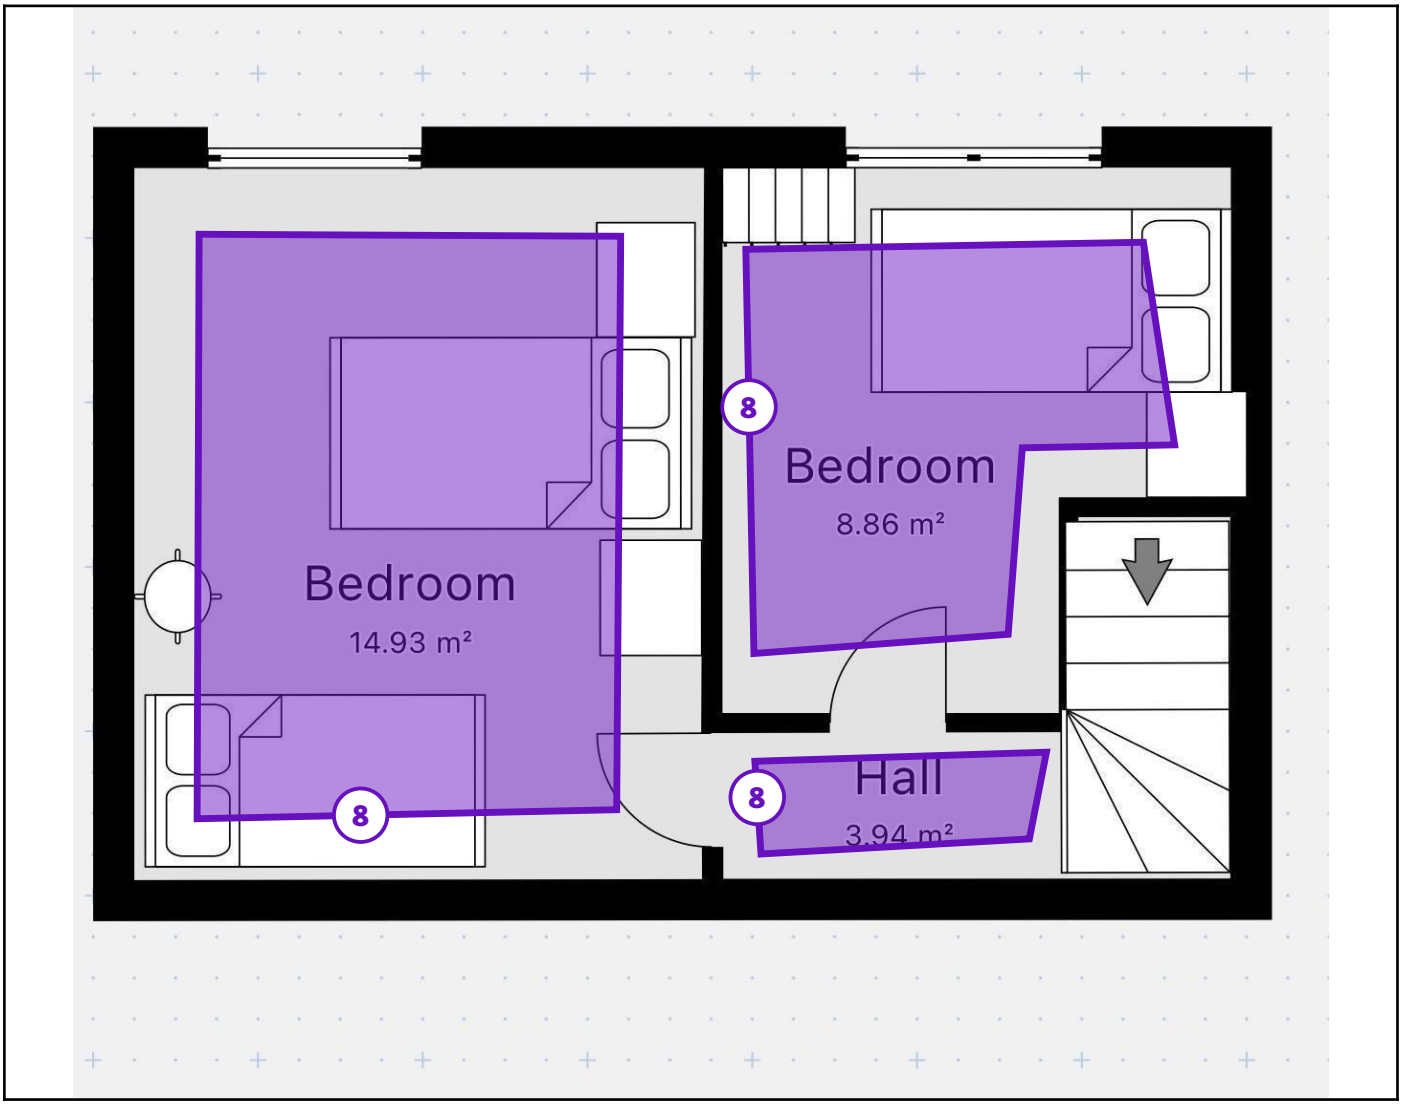
Plan 1.6: 1e v grondplan

Beschrijving	Type	Actie
8. Vinylvloer niet verdacht	Advies	-

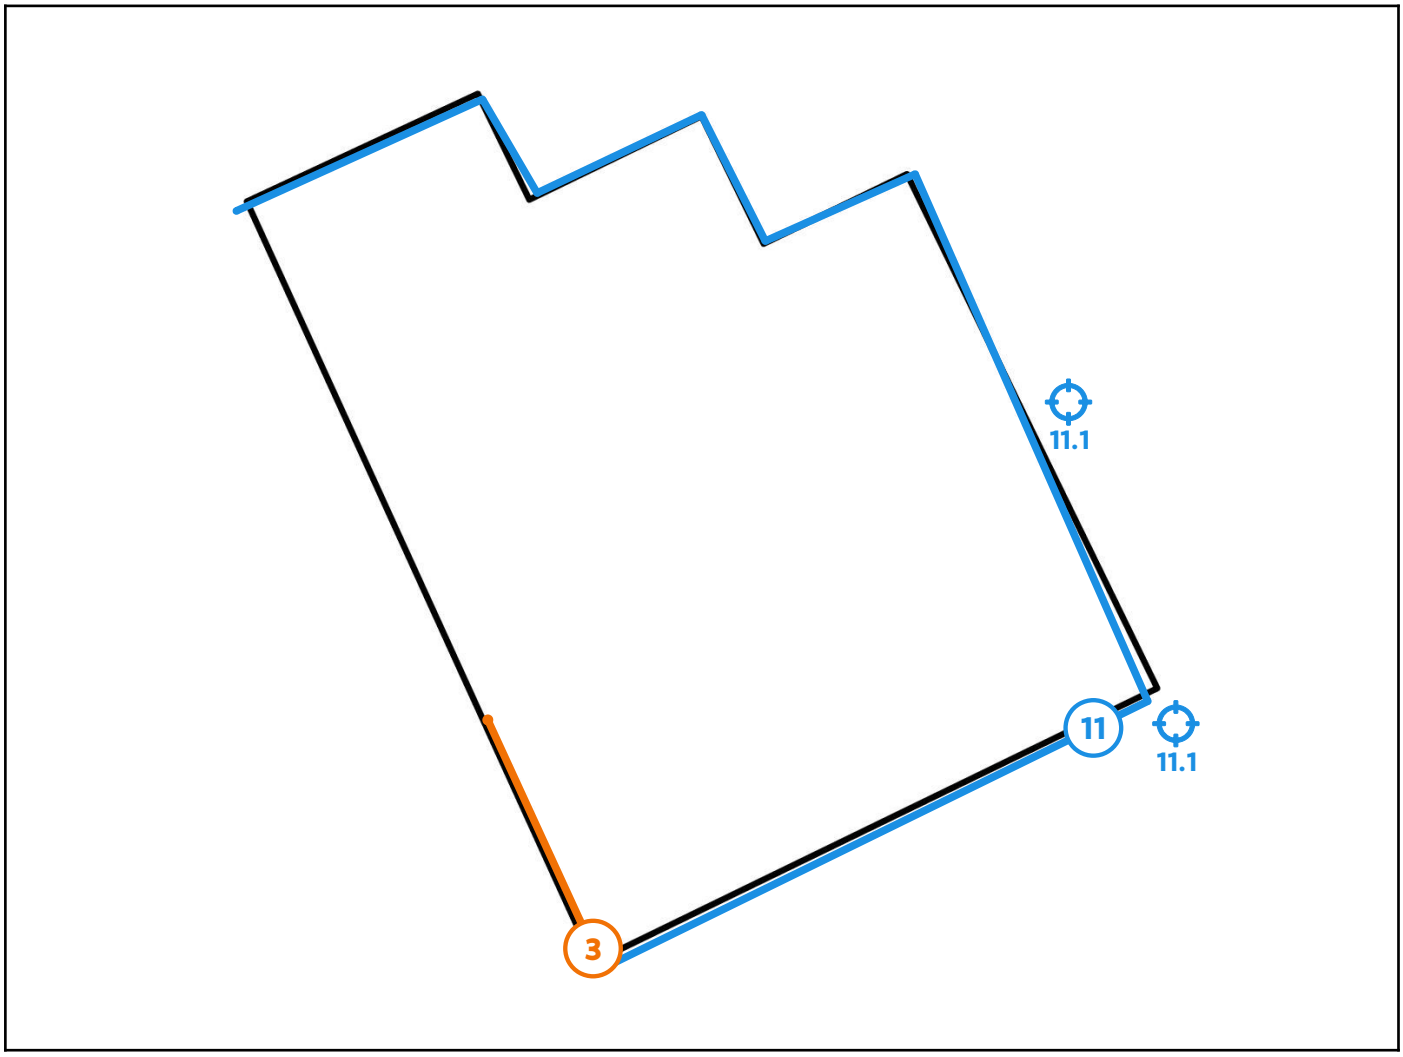
Plan 1.7: Hoofdgebouw plan

Beschrijving	Type	Actie
3. Dak/gevellei (visueel vastgesteld)	Asbestmateriaal	Verwijderen
11. 2 Cementen smeerlaag buiten gevels	Geen asbest	-
11.1 Code: 2	Mengmonster	-

- Verwijder dit asbestmateriaal zo snel mogelijk. Volg de toestand goed op.
- Hemelwater dat afspoelt van asbestcement daken of gevels kan asbestdeeltjes bevatten. Gebruik het enkel voor gesloten circuits (bv. spoelen toiletten). Reinig na het vervangen van het dak of de gevel de dakgoten en regenwaterput of -ton om asbesthoudend sediment of slib te verwijderen
- Voer bijkomende staalname(s) uit.

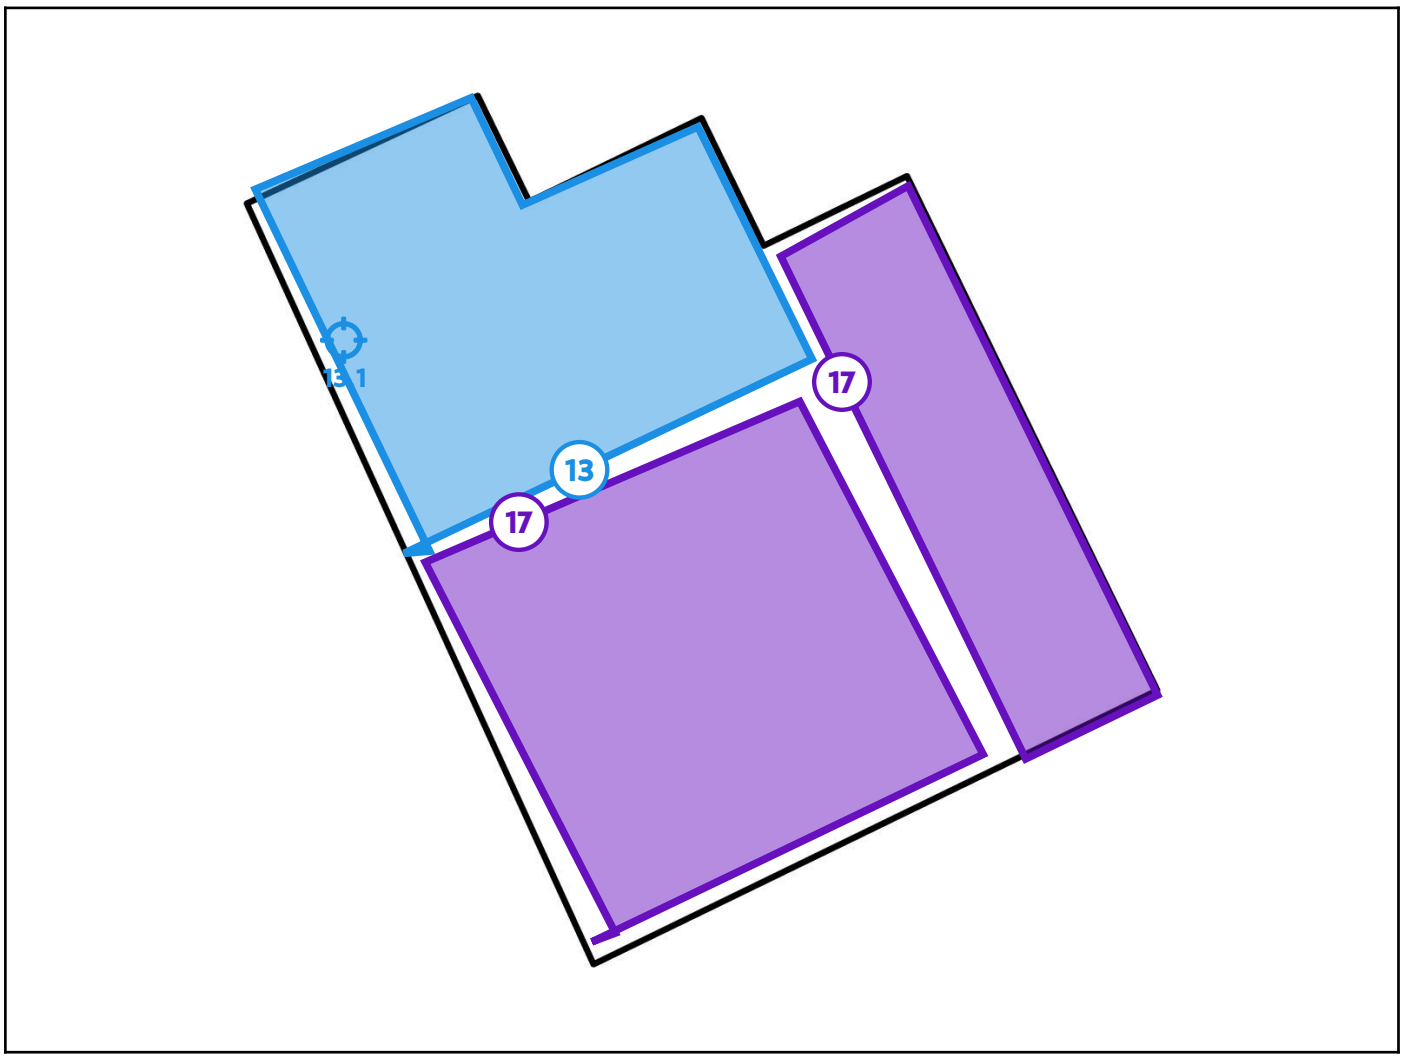
Plan 1.8: Hoofdgebouw plan

Beschrijving	Type	Actie
13. 6 Roofing (met staalname)	Geen asbest	-
13.1 Code: 6	Puntmonster	-
17. Dakbedekking bestaande uit pannen (niet verdacht)	Overige ruimte of materiaal	-

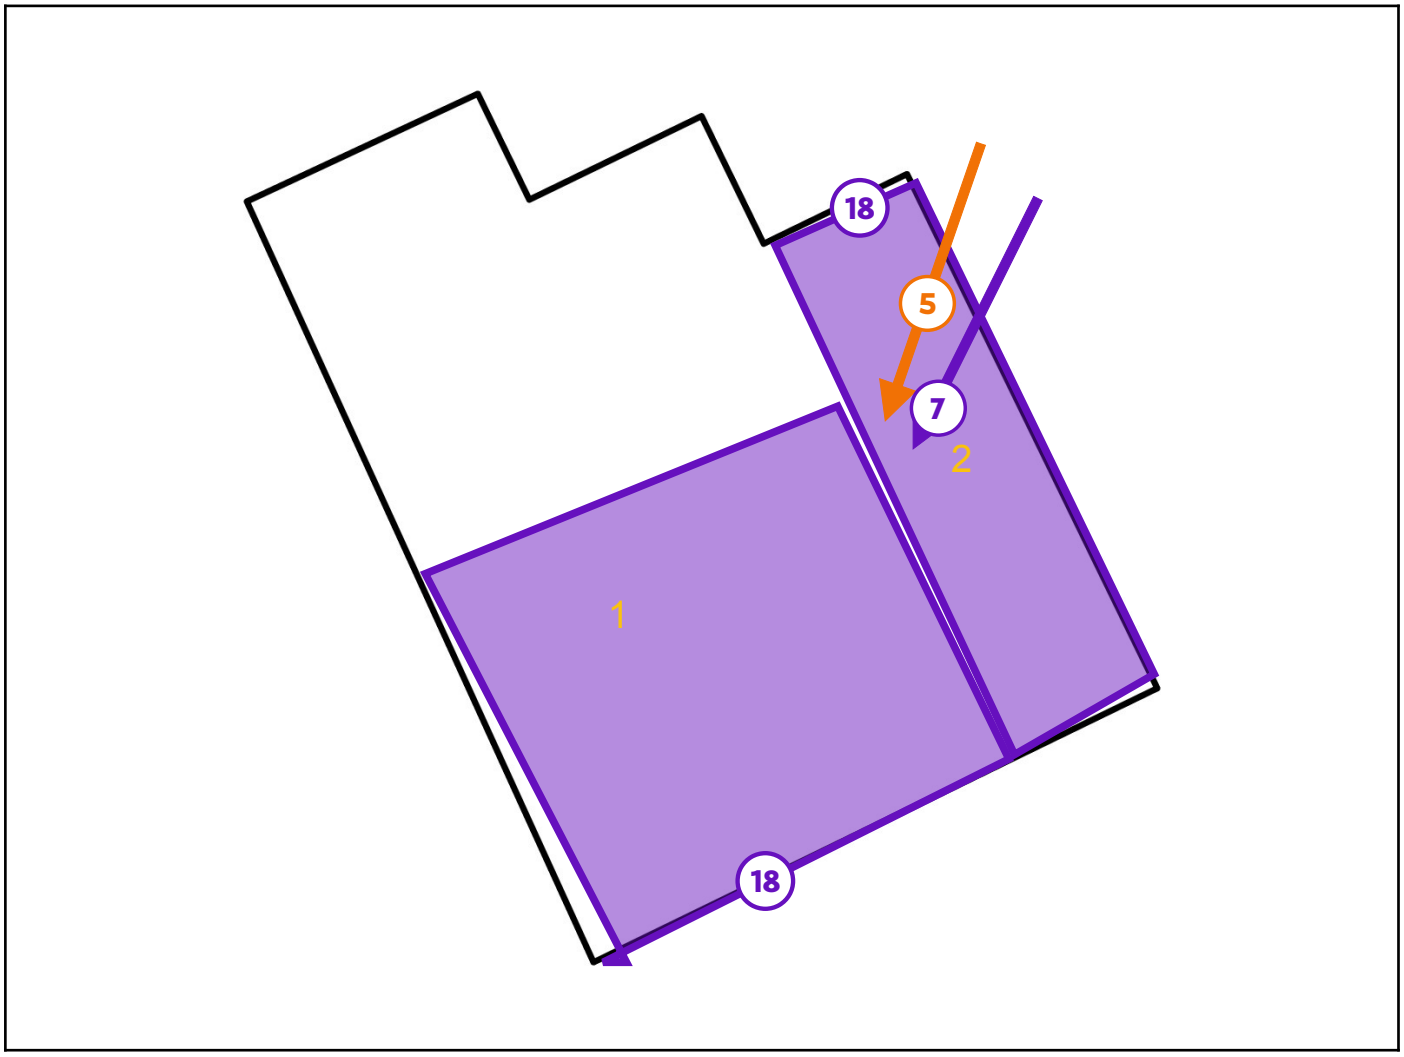
Plan 1.9: Hoofdgebouw plan

Beschrijving	Type	Actie
5. Schouwbuis	Asbestmateriaal	Verwijderen
7. Schouw	Beperking	-
18. Onderdak niet verdacht	Overige ruimte of materiaal	-

- Zorg voor een veilig beheer. Vermijd het beschadigen van het asbestmateriaal. Controleer de toestand jaarlijks op wijzigingen.
- Voer bijkomende staalname(s) uit.

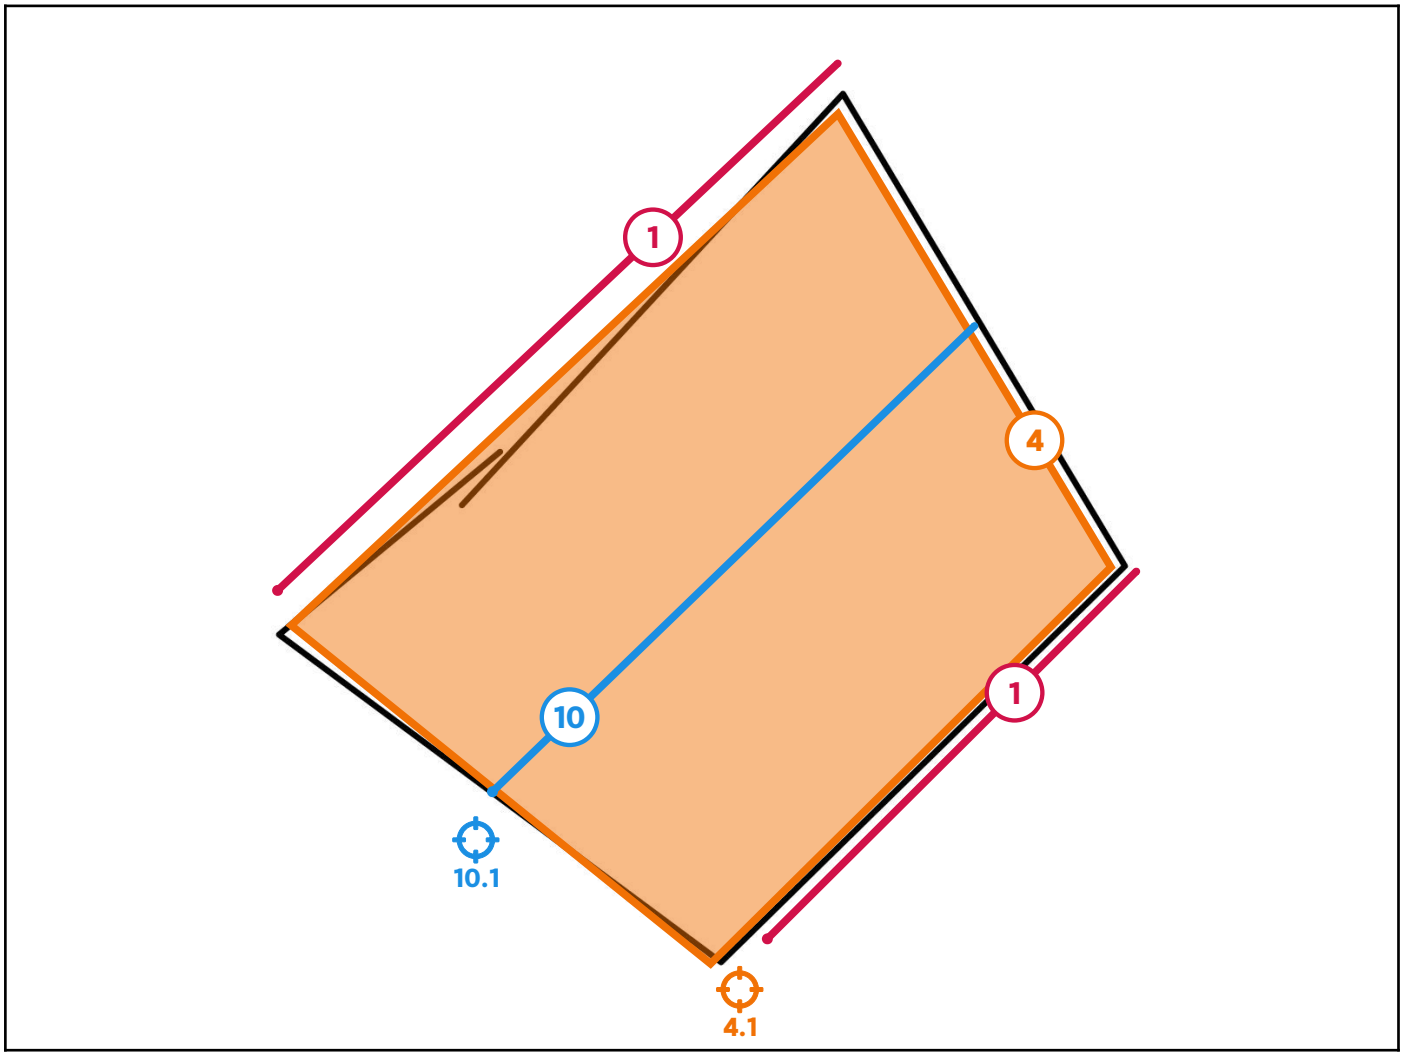
Plan 2.1: Constructie plan

Beschrijving	Type	Actie
1. Slib regenton en dakgoot	Asbestmateriaal	Dringend verwijderen
4. 4 Dak bestaande uit golfplaten	Asbestmateriaal	Verwijderen
4.1 Code: 4	Puntmonster	-
10. 5 Nokpannen/windveren bitumen	Geen asbest	-
10.1 Code: 5	Puntmonster	-

- Verwijder het asbestafval.

- Zorg voor een veilig beheer. Vermijd het beschadigen van het asbestmateriaal. Controleer de toestand jaarlijks op wijzigingen.
- Verwijder dit asbestmateriaal zo snel mogelijk. Volg de toestand goed op.
- Hemelwater dat afspoelt van asbestcement daken of gevels kan asbestdeeltjes bevatten. Gebruik het enkel voor gesloten circuits (bv. spoelen toiletten). Reinig na het vervangen van het dak of de gevel de dakgoten en regenwaterput of -ton om asbesthoudend sediment of slib te verwijderen
- Voer bijkomende staalname(s) uit.

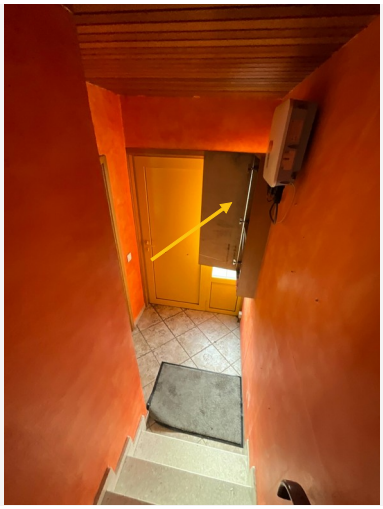
Fiche 6: Bakeliet toep.(schakelaars-stopcontact.-verdeeldozen-radiatorknoppen)

Het asbestmateriaal valt onder de mijlpaal van 2040.

- Eenvoudige handelingen: mag via doe-het-zelf of door werknemer(s) met opleidingsattest eenvoudige handelingen
  Schakelaars, stopcontacten en andere gelijkaardige toepassingen kunnen eenvoudig losgeschroefd worden --> EH doe-het-zelf. Afgesloten of verzegelde kast --> EH opgeleid technieker personeel 8u basisopleiding asbest. Voor elektrische infrastructuur en uitrusting dient u vooraleer men deze toepassing gaat bevochtigen de elektriciteit af te sluiten (zoniet elektrocutie-/brandgevaar). standaard dragen van de nodige wegwerp beschermingsmiddelen FFP 3 masker , handschoenen en tyvec CAT III type 5-6 , afspoelbaar schoeisel Losschroeven en dubbel verpakken in plastic , sluit luchtdicht af en breng dit als hechtgebonden afval naar een plaatselijk containerpark. Voor hechtgebonden toepassingen: Bij verwijdering door doe-het-zelf moet men dit afval dubbel en luchtdicht verpakt aandienen bij het gemeentelijk recyclagepark. Men raadpleegt best op voorhand de voorwaarden van het recyclagepark.

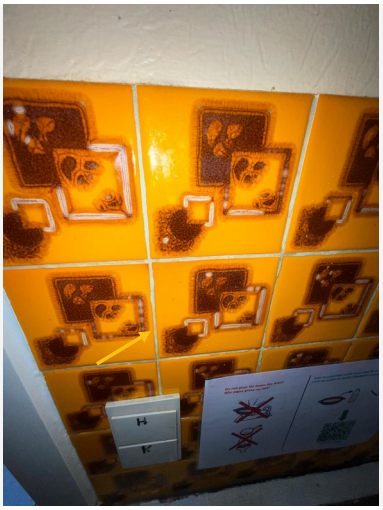
De eventuele aanwezigheid van tegellijm kon niet worden vastgesteld, na te gaan bij schade of eventuele werken aan de tegels

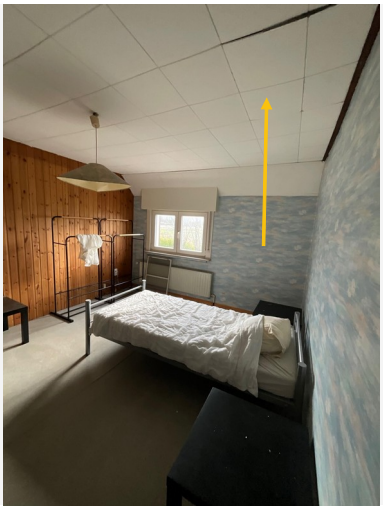
Beschrijving	Notitie	Terug te vinden op plannen
Fiche 19: Valse plafonds	Plafonds zijn afgewerkt met valse plafonds in plaatmateriaal. Het is niet duidelijk of er pleisterwerk of ander verdacht asbestmateriaal aanwezig is achter / op deze valse plafonds, het is aangewezen om bijkomend onderzoek uit te voeren bij werken. Zonder destructieve handeling is het niet mogelijk om na te gaan of er asbesthoudende materialen aanwezig zijn achter de plafond afwerking. Als bij sloop of renovatie blijkt dat er achter deze plafonds nog pleisterwerk of asbest verdachte toepassingen aanwezig zijn, moet dit bemonsterd worden.	Plan 1.3: Gelijkvloers plafonds Plan 1.5: 1e v plafonds
Fiche 20: Geen Liftinfrastructuur aanwezig	Er is geen liftinfrastructuur aanwezig op de inspectielocatie.	-
