Asbestinventarisattest

13502D0066/00Z002 - Het betreft een chalet in een woonpark. Het algemeen adres is Merksplassesteenweg 104/58 te Rijkevorsel maar wordt

Attestnummer : **20261020-000152.000**
Uitgegeven op : **20.10.2026**
Geldig tot : **Onbeperkt** (tenzij de toestand wijzigt)

Asbestveilig (maar mogelijk niet asbestvrij)

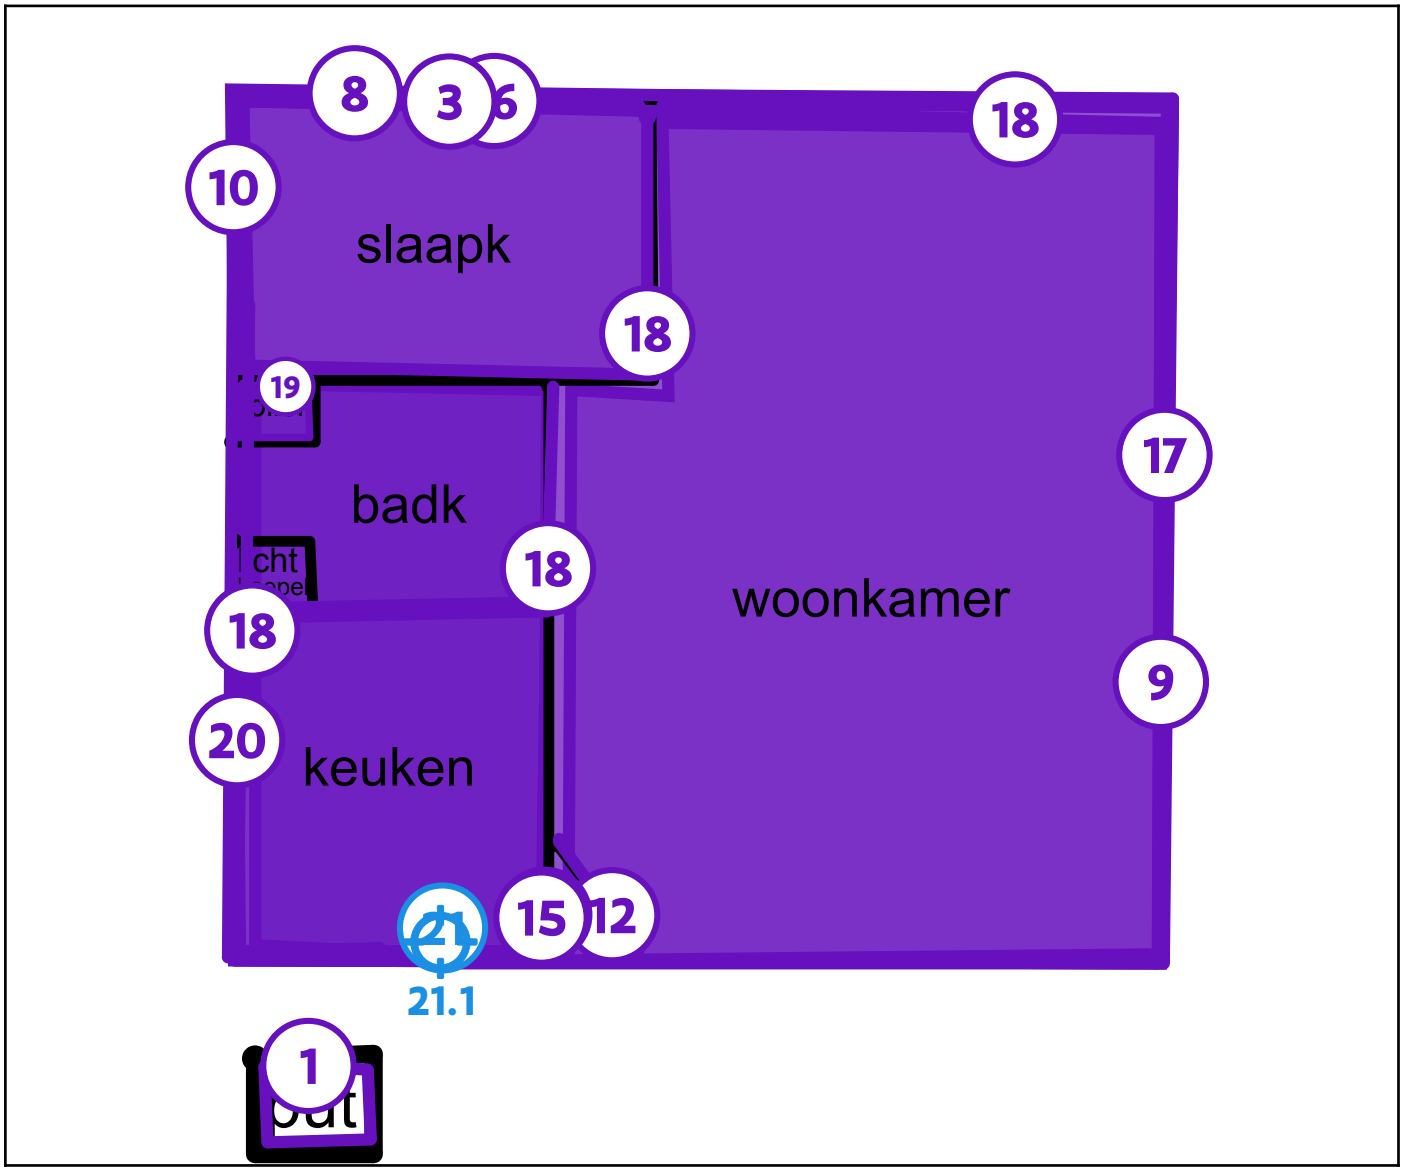
Plan 1.1: Chalet glvl

Beschrijving	Type	Actie
1. Put naast chalet	Beperking	-
3. Slaapkamer vloerzeil	Advies	-
4. Vloerzeil keuken en badkamer (onderste laag)	Advies	-
8. Chalet buitenzijde hout	Advies	-
9. Woonkamer vloerzeil	Advies	-

10. Chalet 1 buitenmuur in kunststof	Advies	-
12. Schouwmantel woonkamer hout en sierplaat (geen kachel aanwezig)	Advies	-
15. Vloerzeil keuken en badkamer (bovenste laag)	Advies	-
16. Vloer chalet multiplex plaat	Advies	-
17. Woonkamer, badk, keuken,slaapk plafonds latjes	Advies	-
18. Woonkamer,keuken,badk,slaapk muren latjes	Advies	-
19. Elektrische boiler voor warm water in badkamer	Advies	-
20. Keuken faiencetegels	Advies	-
21. Anti dreun keuken	Geen asbest	-
21.1 Code: MM01	Puntmonster	-

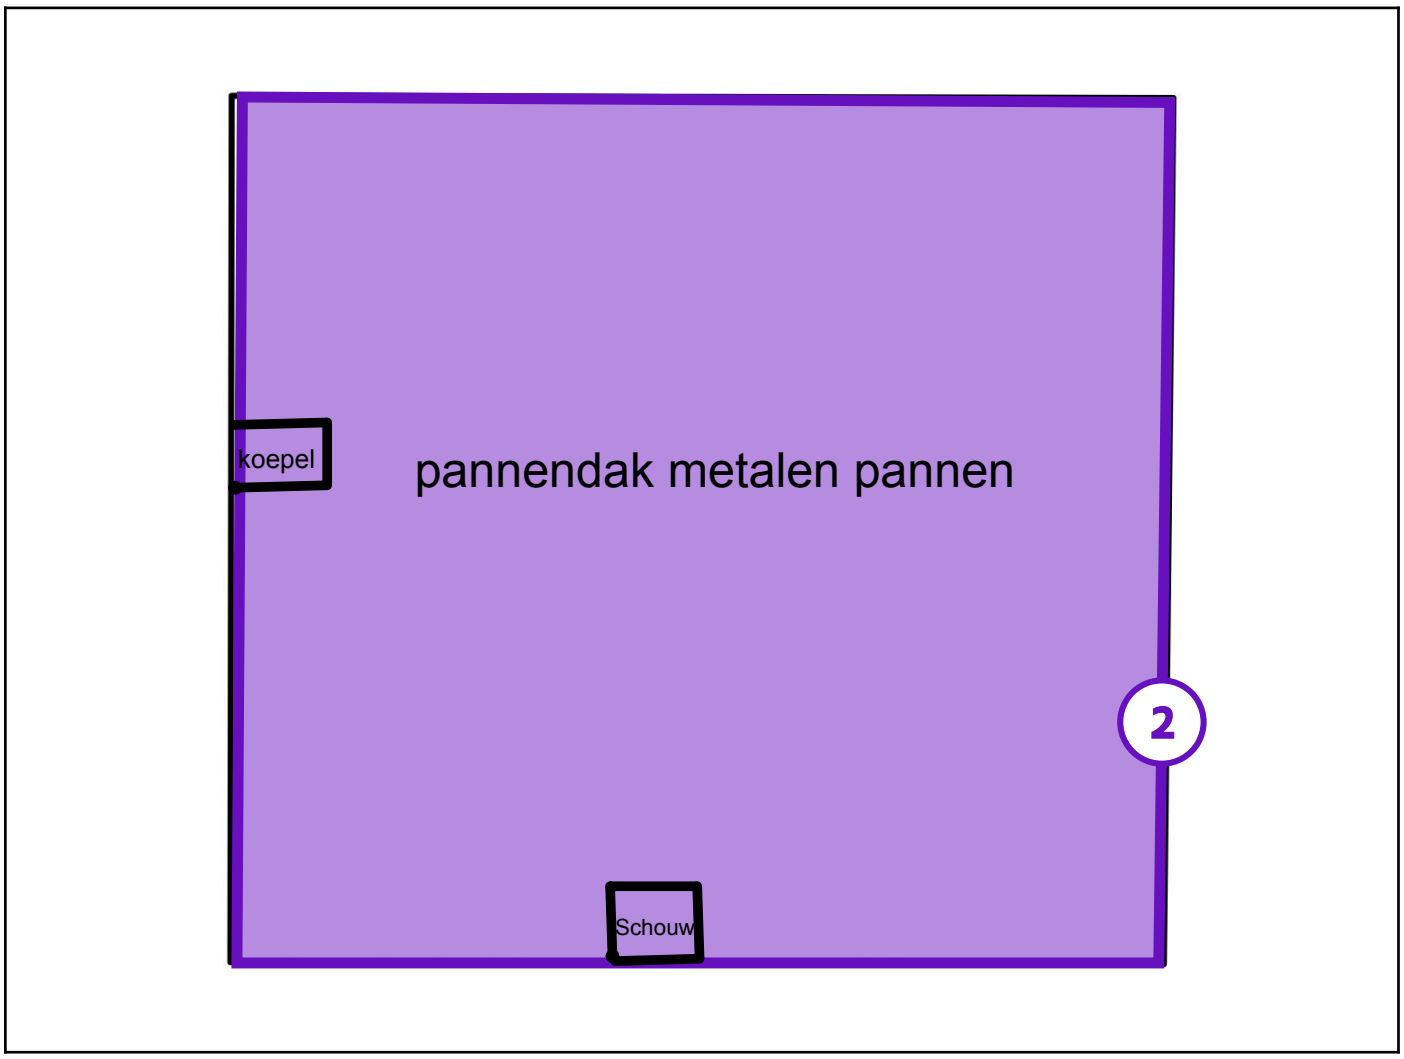
Plan 1.2: Chalet dak

Beschrijving	Type	Actie
2. Chalet onderdak niet zichtbaar	Beperking	-

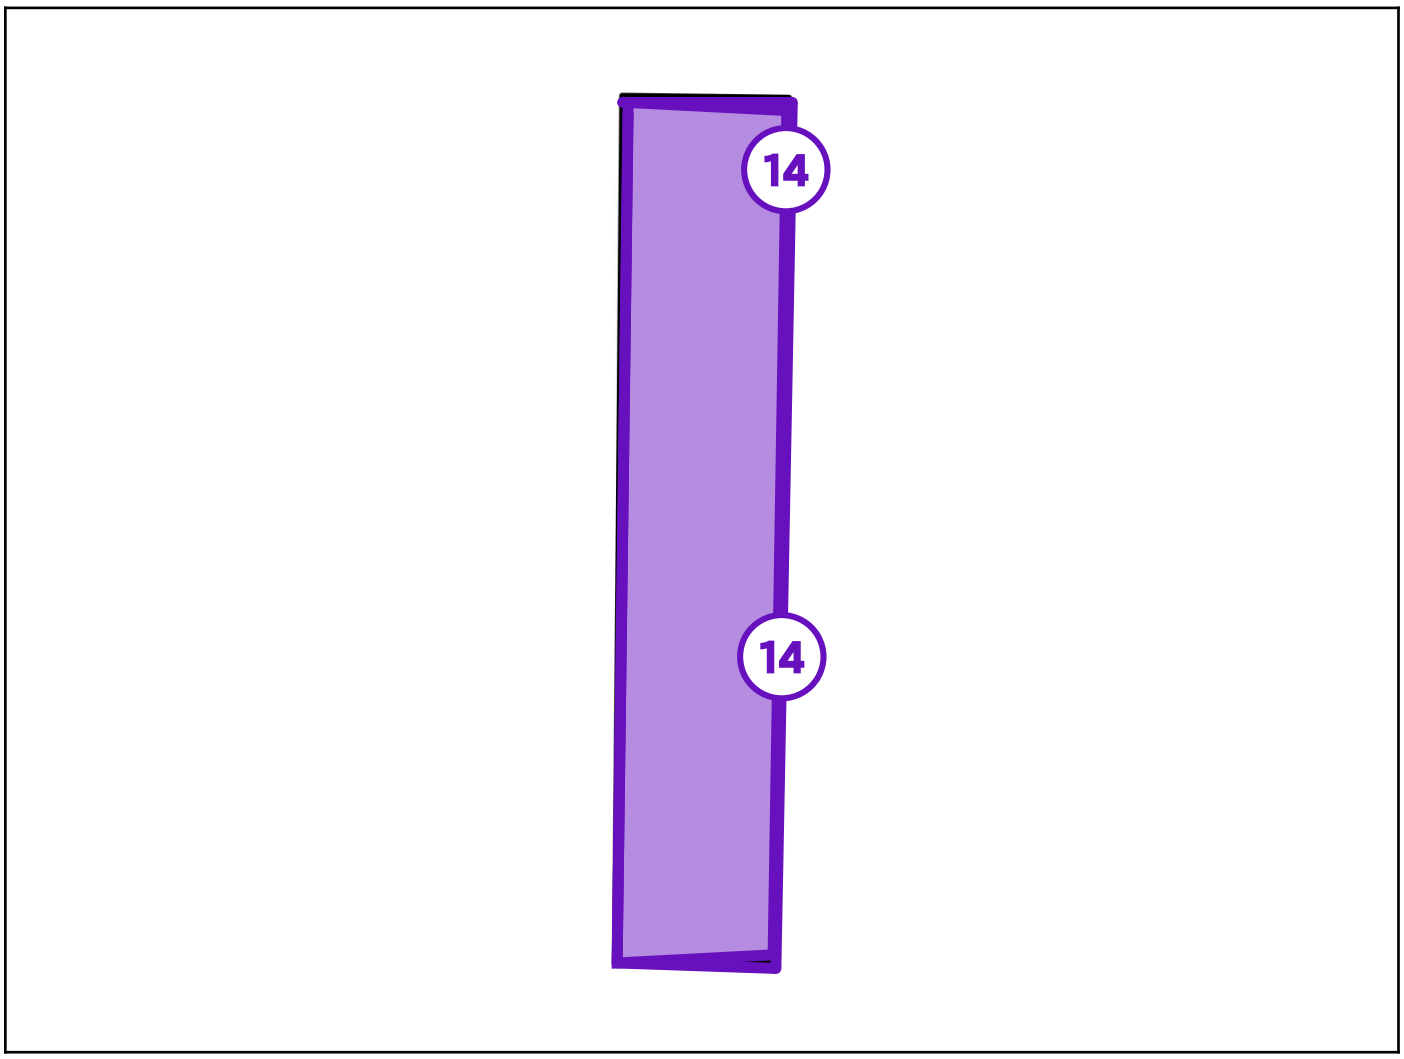
Plan 2.1: Terras constructie

Beschrijving	Type	Actie
14. Terras vloer en constructie in hout	Advies	-

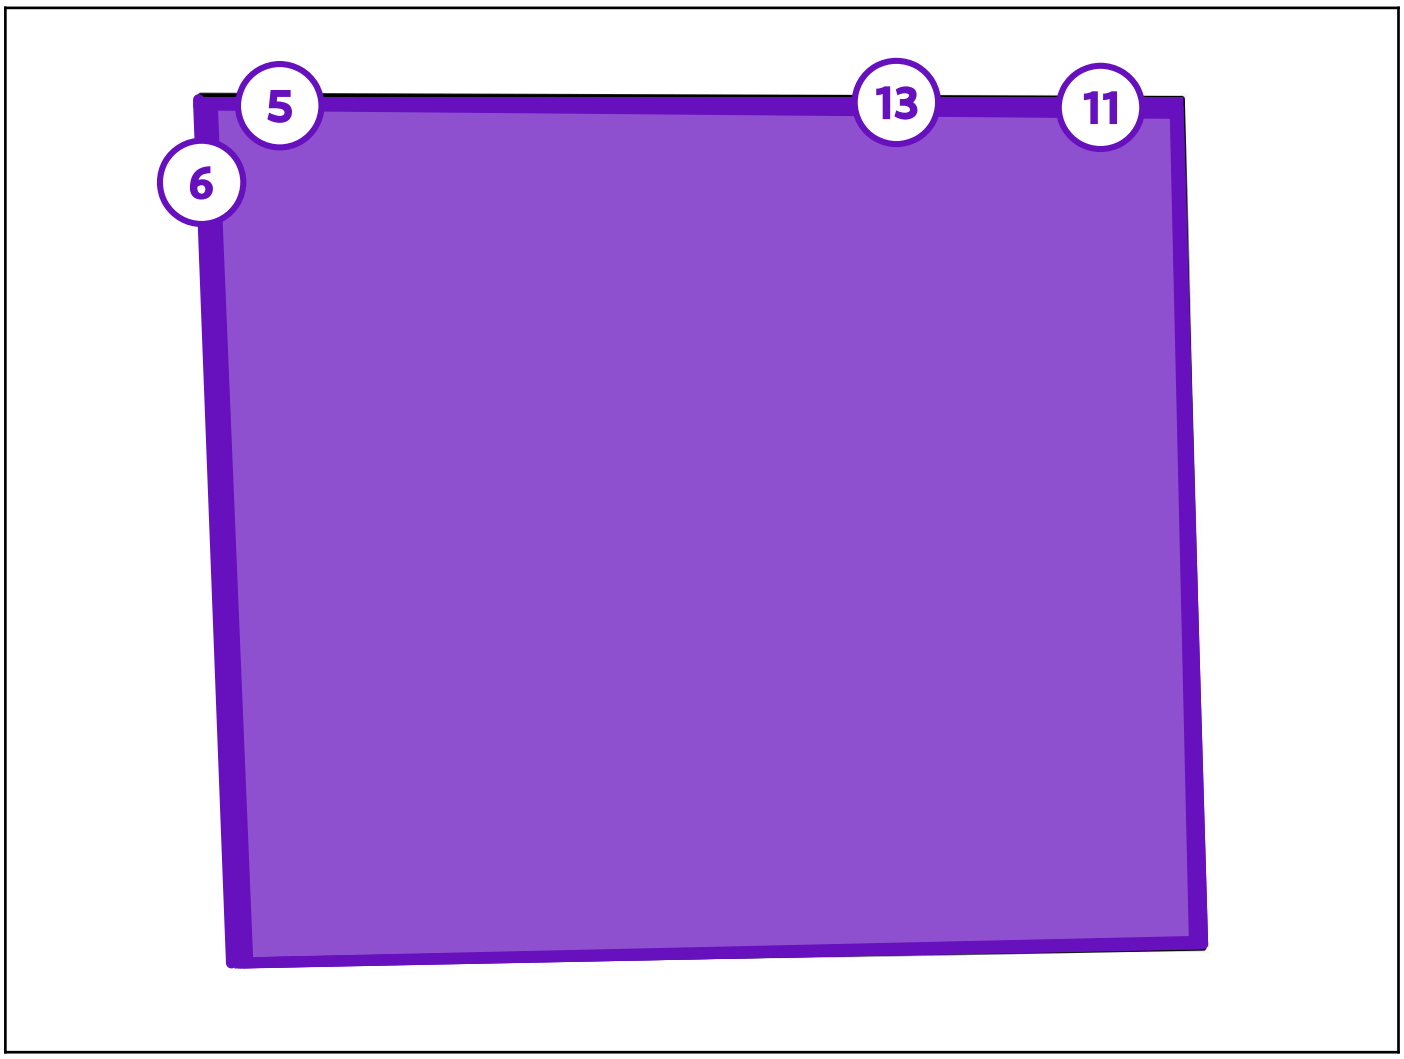
Plan 3.1: Tuinhuis constructie

Beschrijving	Type	Actie
5. Tuinhuis vloer multiplex plaat met tapijttegels	Advies	-
6. Tuinhuis 1 muur in kunststof	Advies	-
11. Tuinhuis binnen en buitenzijde hout	Advies	-
13. Tuinhuis plafond hout	Advies	-

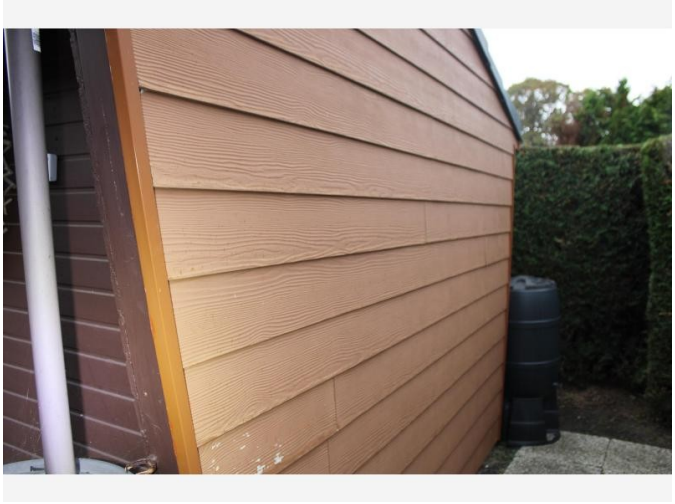
Fiche 6: Tuinhuis 1 muur in kunststof

Basis voor advies	De asbestdeskundige beoordeelt het materiaal als niet-asbestverdacht.

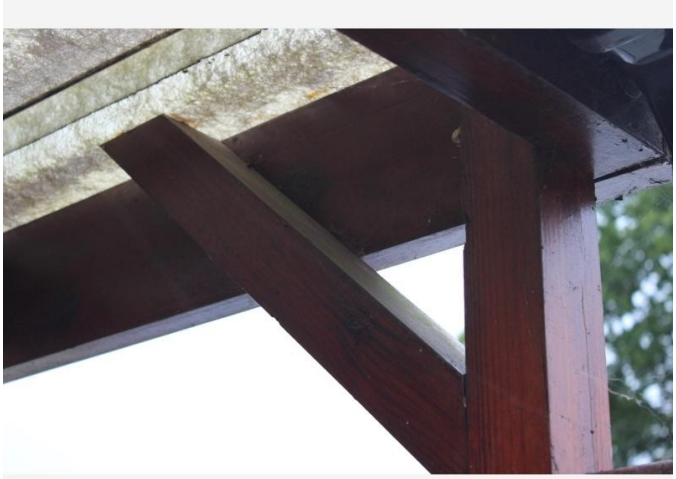
Fiche 7: Carport constructie hout

Basis voor advies	De asbestdeskundige beoordeelt het materiaal als niet-asbestverdacht.

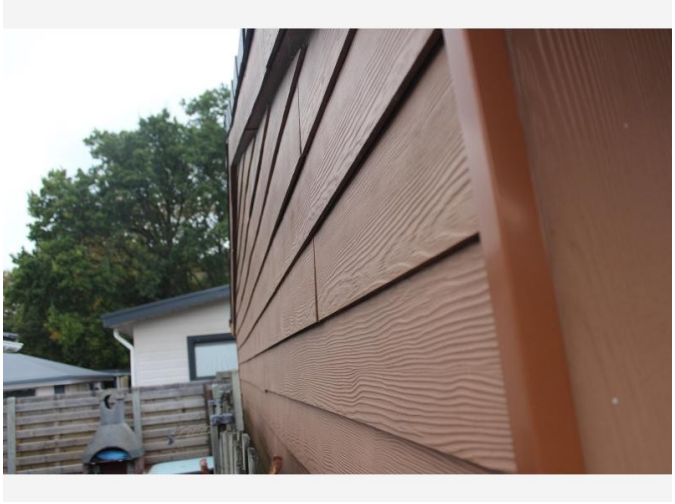
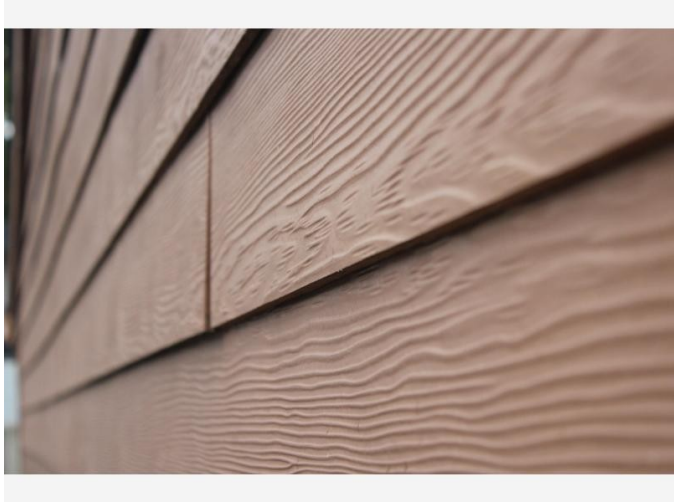
Fiche 10: Chalet 1 buitenmuur in kunststof

Basis voor advies	De asbestdeskundige beoordeelt het materiaal als niet-asbestverdacht.

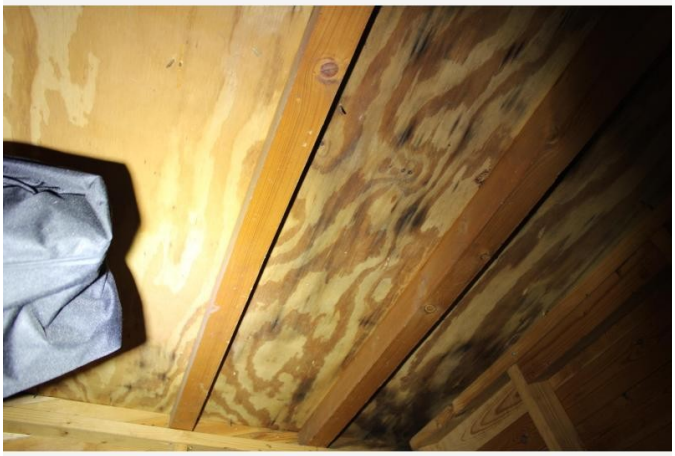
Fiche 13: Tuinhuis plafond hout

Basis voor advies	De asbestdeskundige beoordeelt het materiaal als niet-asbestverdacht.

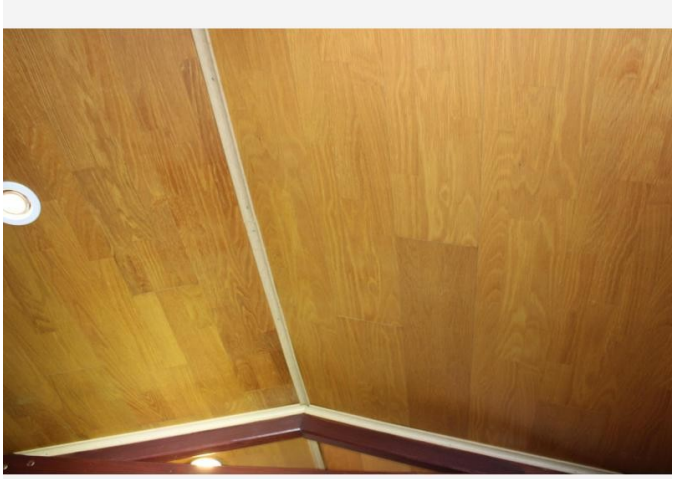
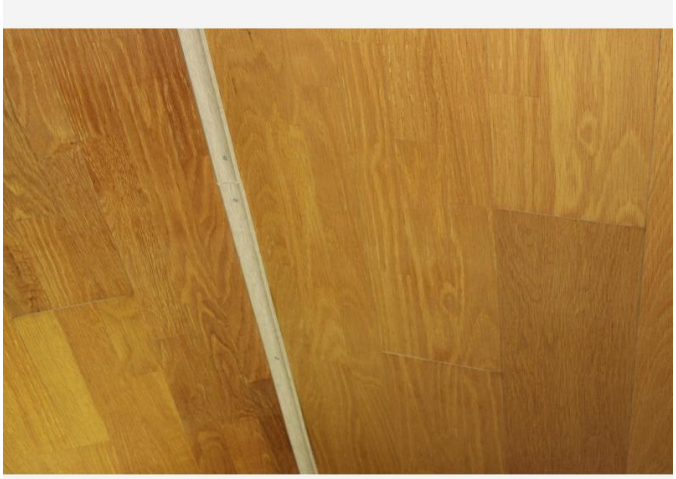
Fiche 17: Woonkamer, badk, keuken,slaapk plafonds latjes

Basis voor advies	De asbestdeskundige beoordeelt het materiaal als niet-asbestverdacht.

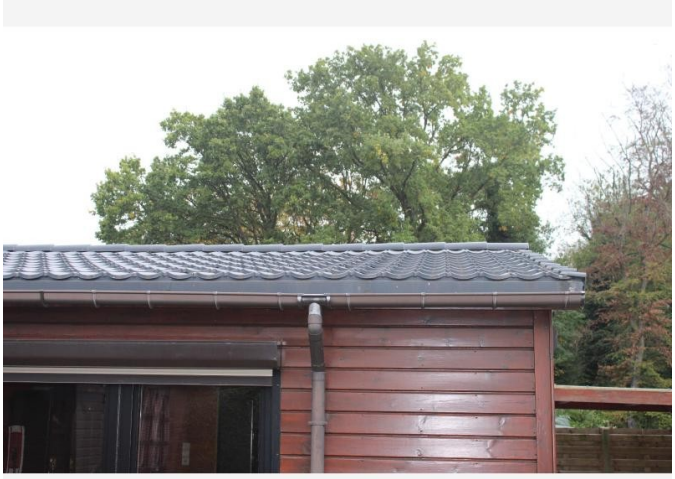
Beschrijving	Notitie	Terug te vinden op plannen
Fiche 22: Dak chalet metalen dakpannen	-	-
Fiche 23: Roofafvoerkanaal in schouwmantel	De buis naar buiten is zichtbaar vermits er geen kachel meer aanwezig is, het betreft een afvoer in aluminium	-
Fiche 24: Carport dak polyester golfplaten	-	-
Fiche 25: Chalet ramenkit = siliconen	-	-
Fiche 26: Tuinhuis dak metalen dakpannen	-	-
Fiche 27: Tuinhuis ramenkit siliconen	-	-
Fiche 28: Schouw op dak aluminium buis	Het is een buis geisoleerd aluminium	-
