Asbestinventarisattest

Serskampstraat 30, 9230 Wetteren

Attestnummer : **20260601-000004.000**
Uitgegeven op : **01.06.2026**
Geldig tot : **Onbeperkt** (tenzij de toestand wijzigt)

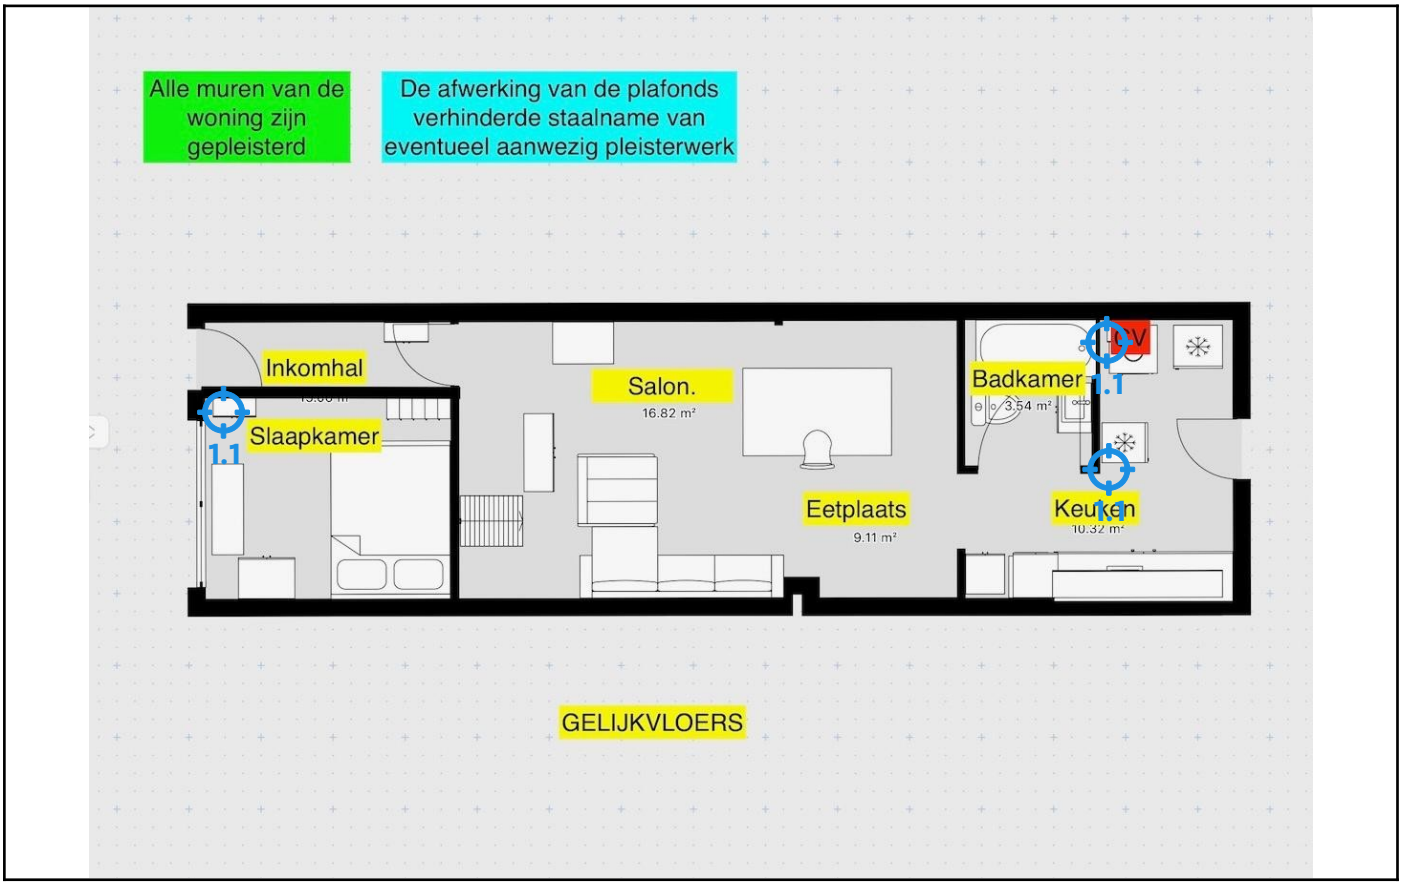
Plan 1.1: Grondplan gelijkvloers

Beschrijving	Type	Actie
1. pleisterwerk muur	Geen asbest	-
1.1 Code: M001	Mengmonster	-

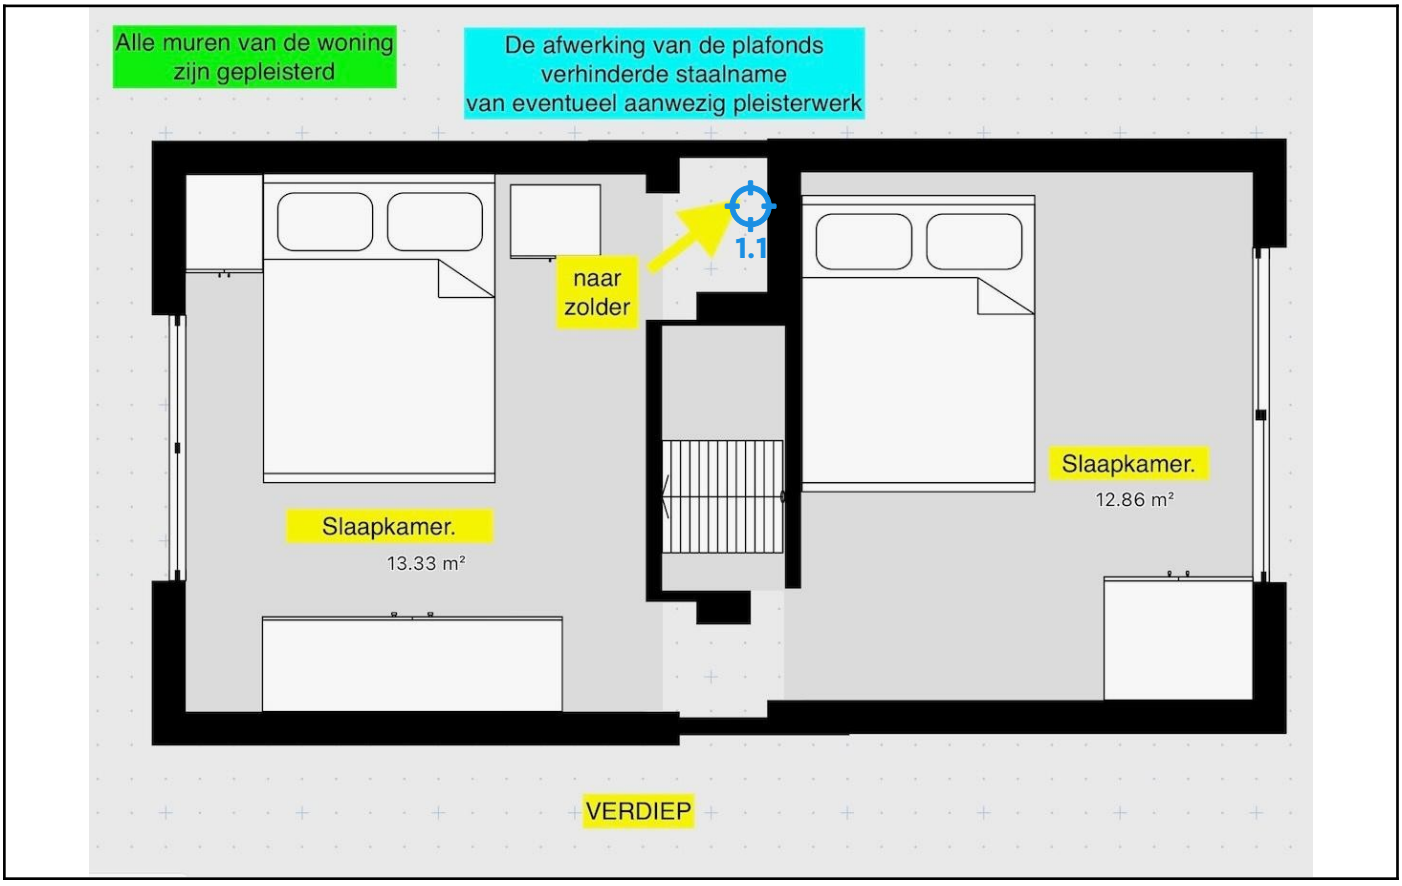
Plan 1.2: Grondplan verdiep

Beschrijving	Type	Actie
1. pleisterwerk muur	Geen asbest	-
1.1 Code: M001	Mengmonster	-

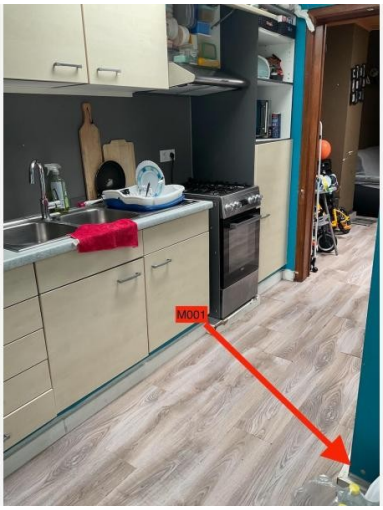
Fiche 1: pleisterwerk muur

Geen asbest

#	Type	Referentie	Resultaat
1.1	Mengmonster	M001	Geen asbest

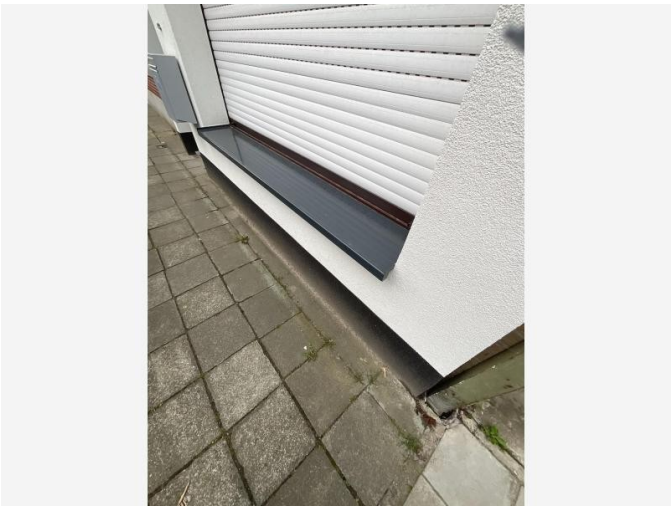
Beschrijving	Notitie	Terug te vinden op plannen
Fiche 2: Pleisterwerk muren buitengevel	Het pleisterwerk op de buitengevel dateert van 2024	-
Fiche 3: Afdichtingsmateriaal (mastiek, kit, ...) aan schrijnwerk	Alle ramen en deuren zijn venieuwd in 2022.	-
Fiche 4: Dakbedekking plat dak	Het platte dak werd vernieuwd in 2023	-
Fiche 5: Dakbedekking	-	-
Fiche 6: Materialen van rookgaskanalen	-	-
Fiche 7: Materialen onder de dakbedekking (onderdak, ...)	-	-
Fiche 8: Materialen aan de stookketel (dichtingen, isolerend materiaal, ...	De CV-ketel werd vernieuwd in 2023	-
