Asbestinventarisattest

Ticheltij 25, 2390 Malle

Attestnummer : **20250324-000279.000**
Uitgegeven op : **24.03.2025**
Geldig tot : **24.03.2035**

Asbestveilig (maar niet asbestvrij)

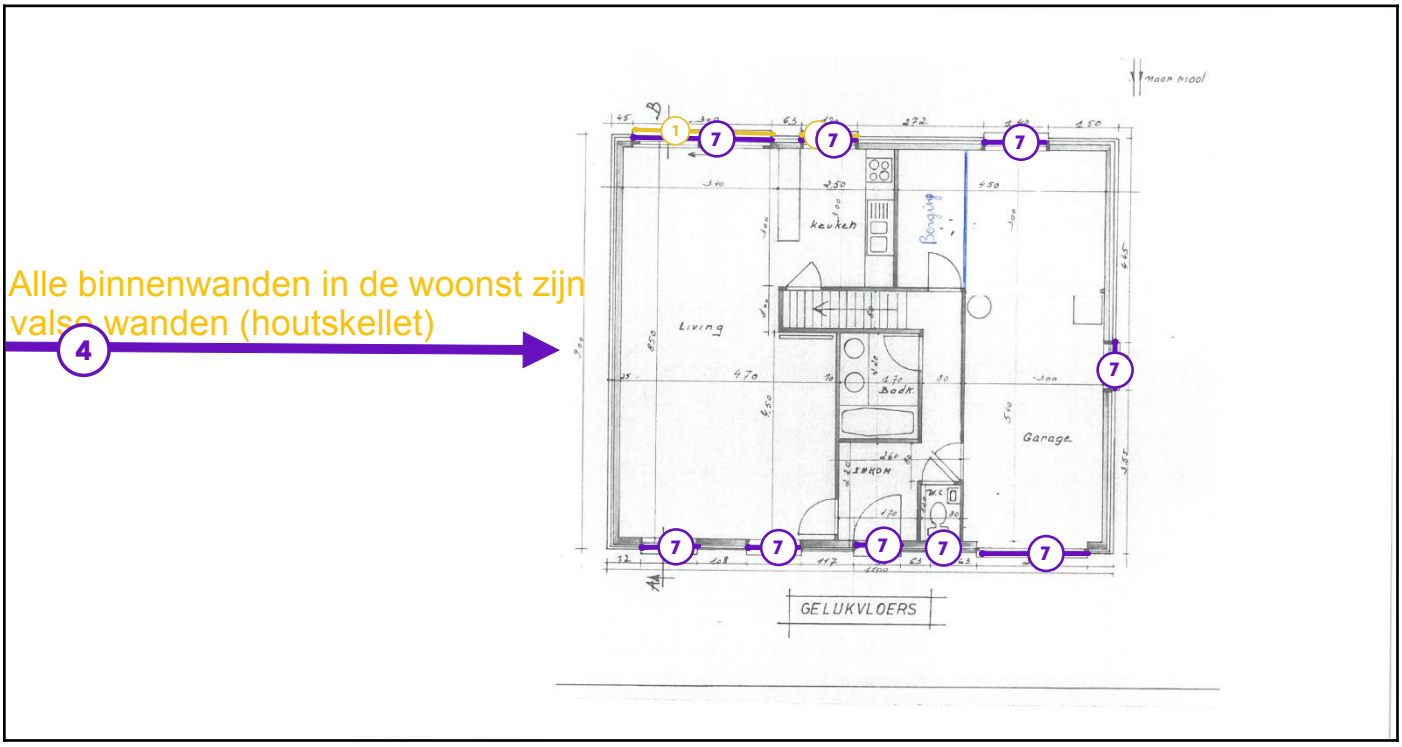
Plan 1.1: GLV

Beschrijving	Type	Actie
1. vensterbanken (buiten)	Asbestmateriaal	Zorgvuldig beheren
4. binnenwanden woonst	Advies	-
7. kit/mastiek ramen en buitendeuren	Advies	-

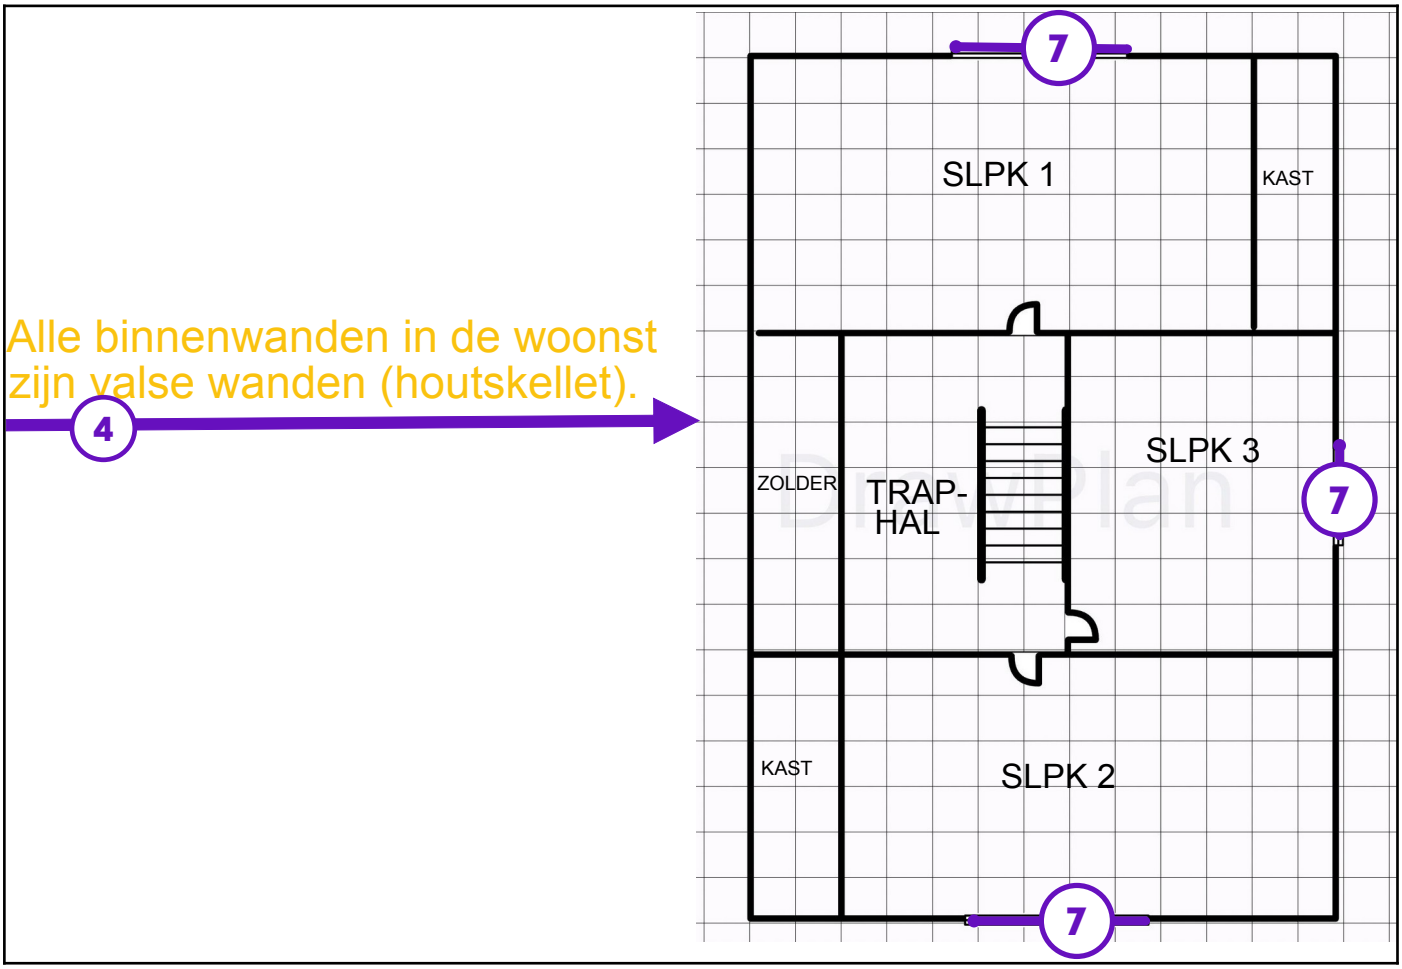
Plan 1.2: V+1

Beschrijving	Type	Actie
4. binnenwanden woonst	Advies	-
7. kit/mastiek ramen en buitendeuren	Advies	-

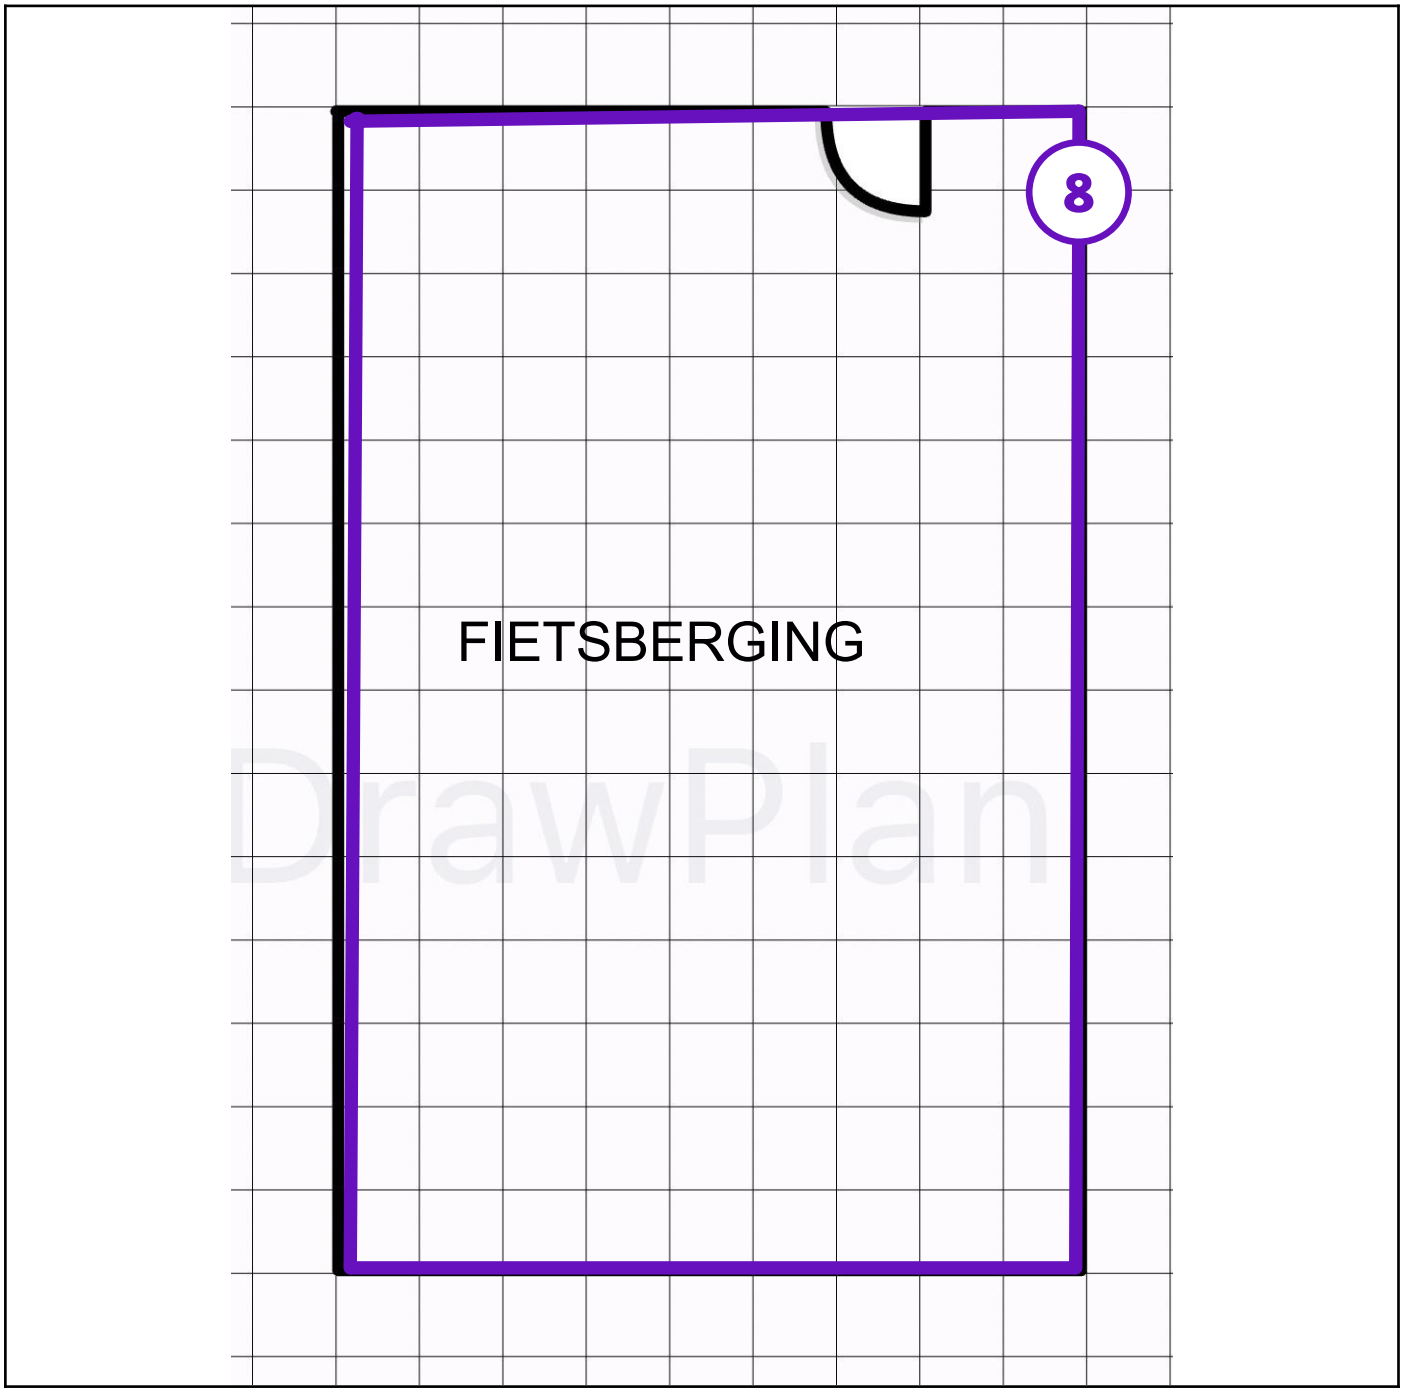
Plan 1.3: FIETSBERGING

De wanden van de fietsberging bestaan uit houten platen (betonplex). Deze platen zijn niet verdacht.

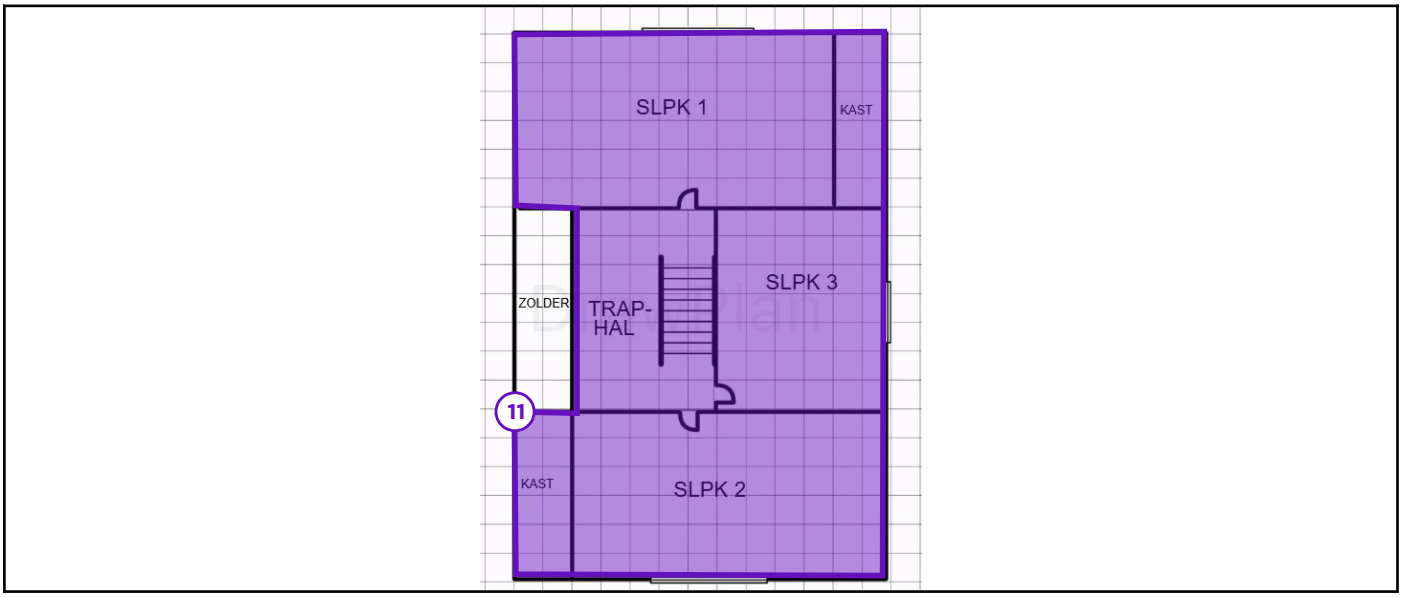
Plan 1.5: plafonds v+1

Alle plafonds in de woonst zijn afgewerkt met valse plafonds in plaatmateriaal. Het is niet duidelijk of er pleisterwerk/asbestverdacht materiaal aanwezig is achter deze valse plafonds, het is aangewezen om bijkomend onderzoek uit te voeren bij werken.

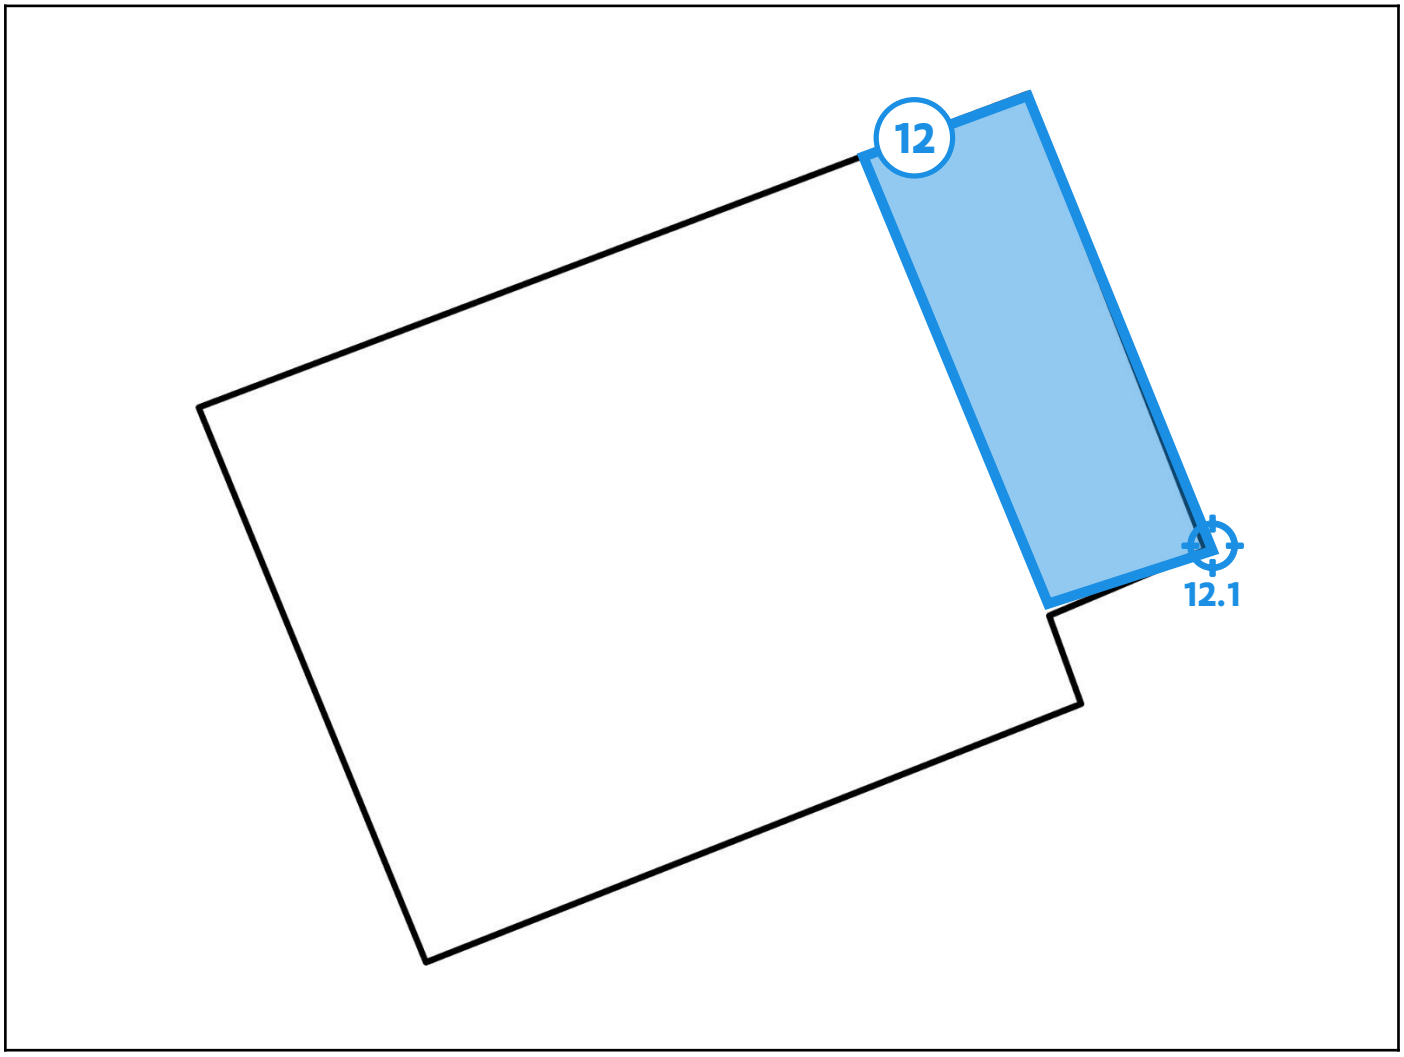
Plan 1.6: GOLFPLATEN DAK FIETSBERGING

Beschrijving	Type	Actie
12. golfplaten fietsberging	Geen asbest	-
12.1 Code: S2.	Puntmonster	-

#	Type	Referentie	Resultaat
12.1	Puntmonster	S2.	Geen asbest

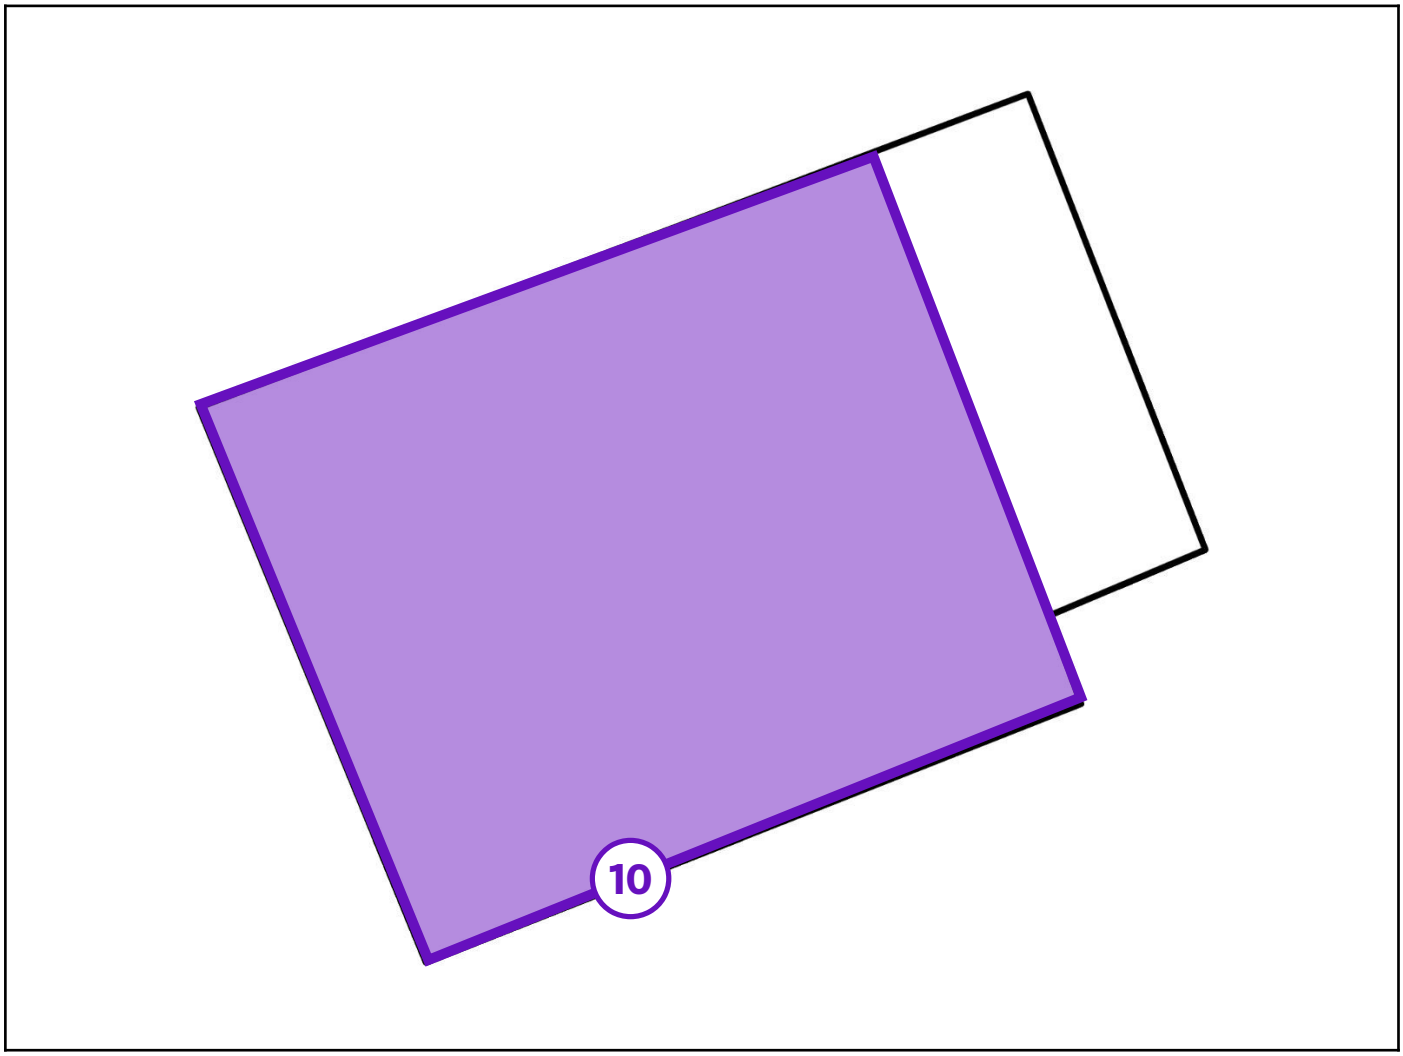
Plan 1.7: ONDERDAK

Het dak werd gecontroleerd (op zolder onder de pannen) . Er is geen verdacht onderdak vastgesteld .

Er is een dampscherm aanwezig.

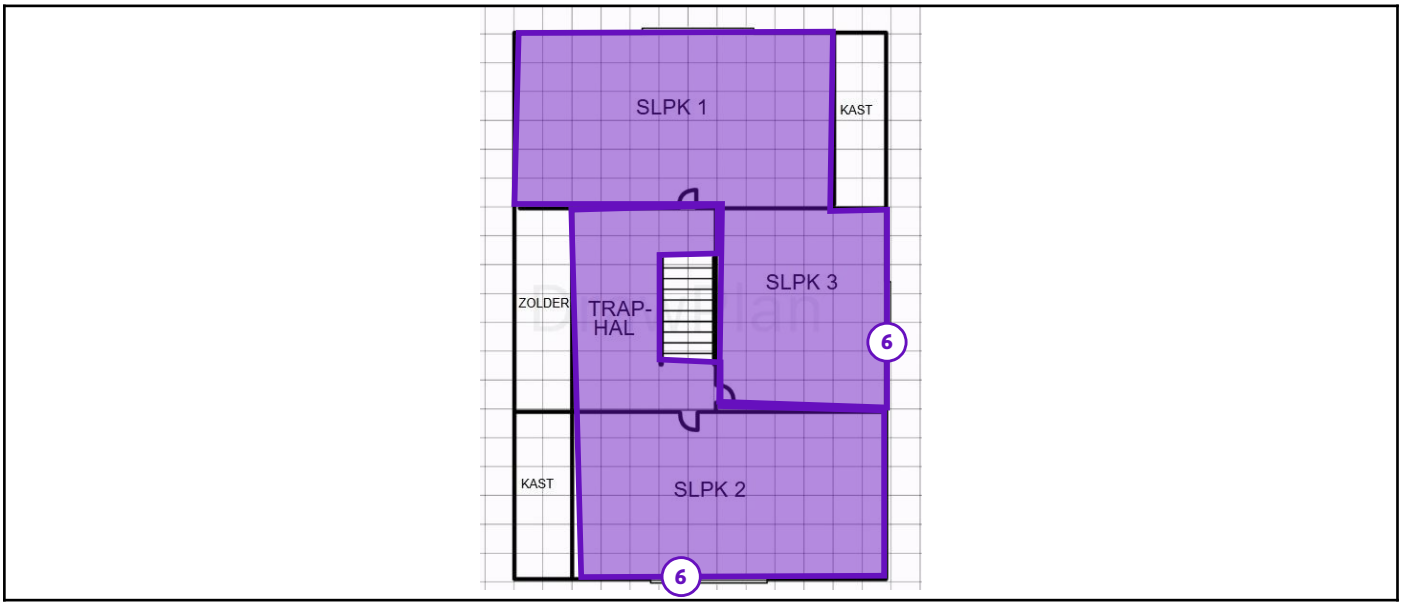
Plan 1.8: vloeren v+1

Op het eerste verdiep zijn de vloeren afgewerkt met laminaat (niet verdacht).

Het is niet duidelijk of er asbestverdachte onderlagen aanwezig . Het is aangewezen om extra controle uit te voeren tot op de drager bij eventuele renovatiewerken.

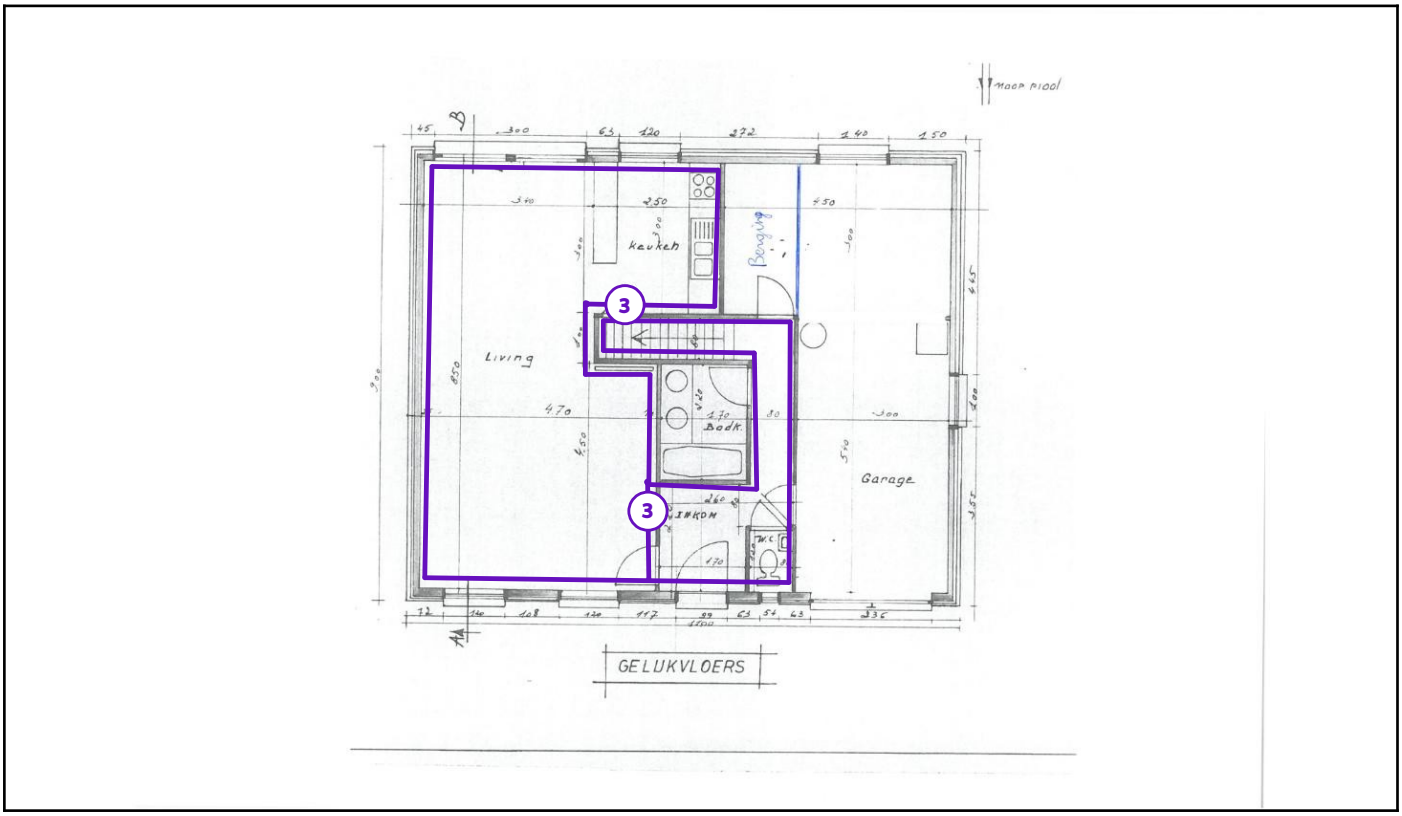
Plan 1.9: sierlijsten glv

Alle sierlijsten in de woonst bestaan uit hout (niet verdacht). Dit is visueel en auditief vastgesteld.

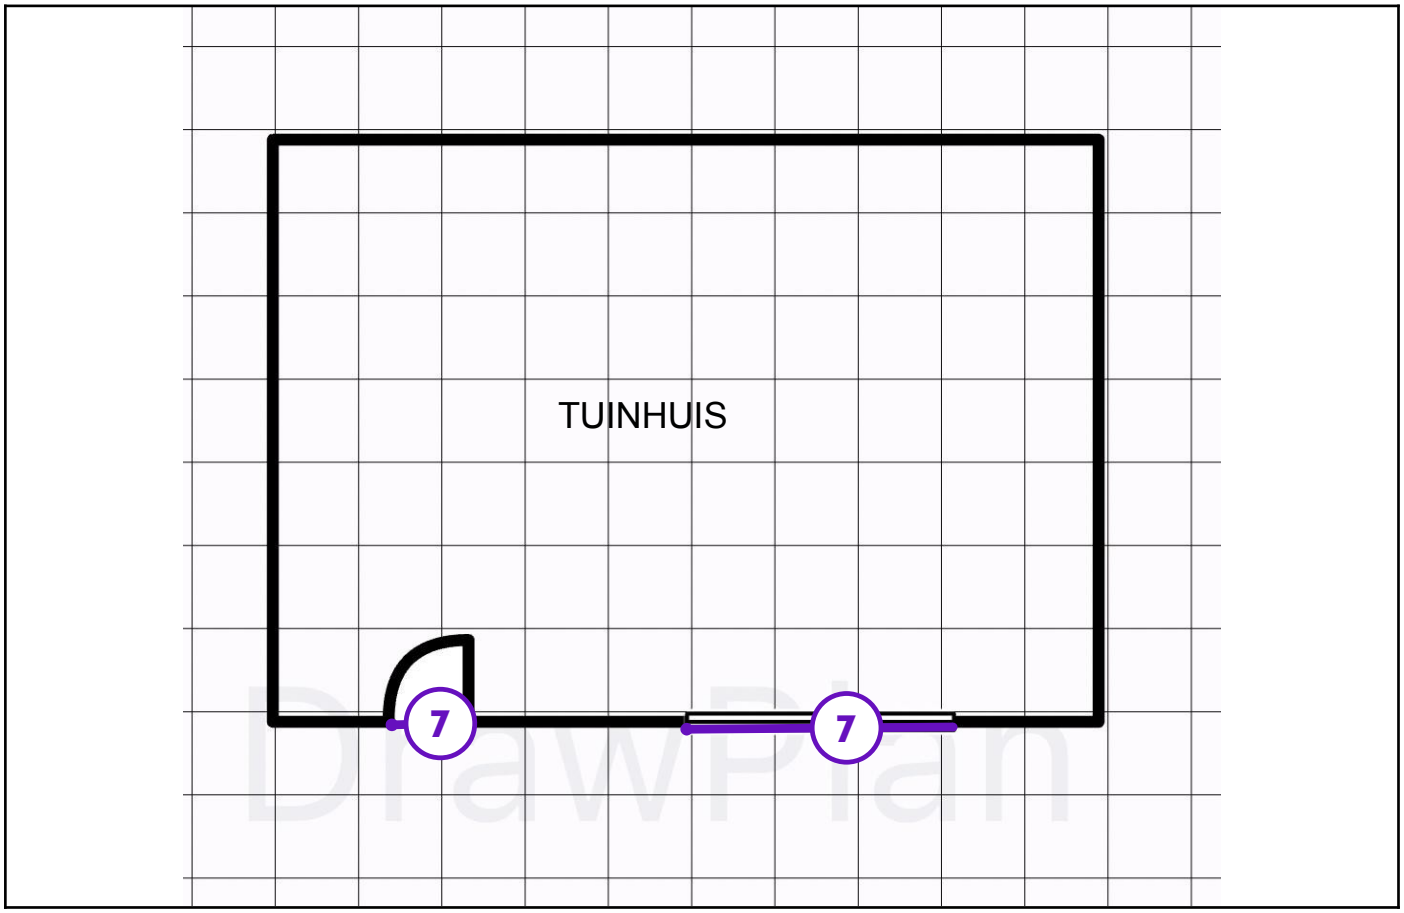
Plan 2.1: TUINHUIS

De gebruikte siliconen kit is niet asbestverdacht.

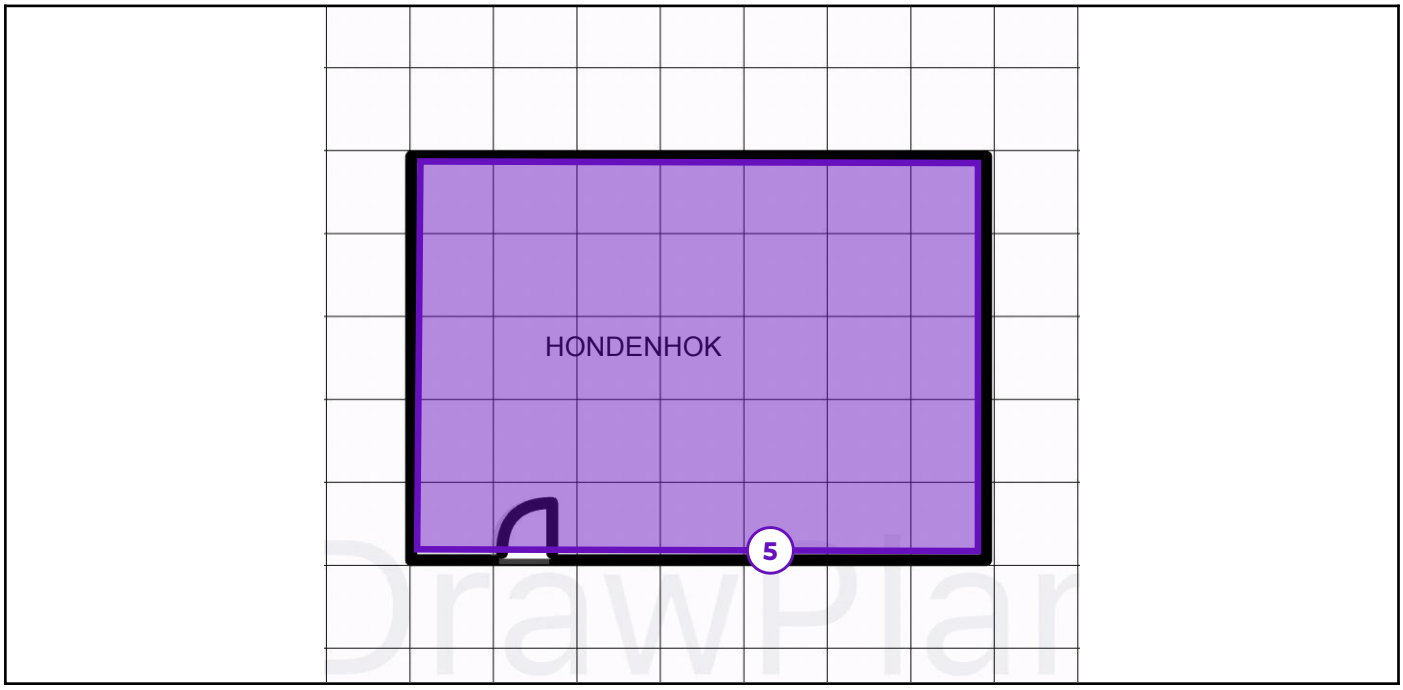
Plan 2.2: HONDENHOK

Er zijn ngeen asbestverdachte/houdende materialen/toepassingen vastgesteld in en aan het hondenhok in de tuin.

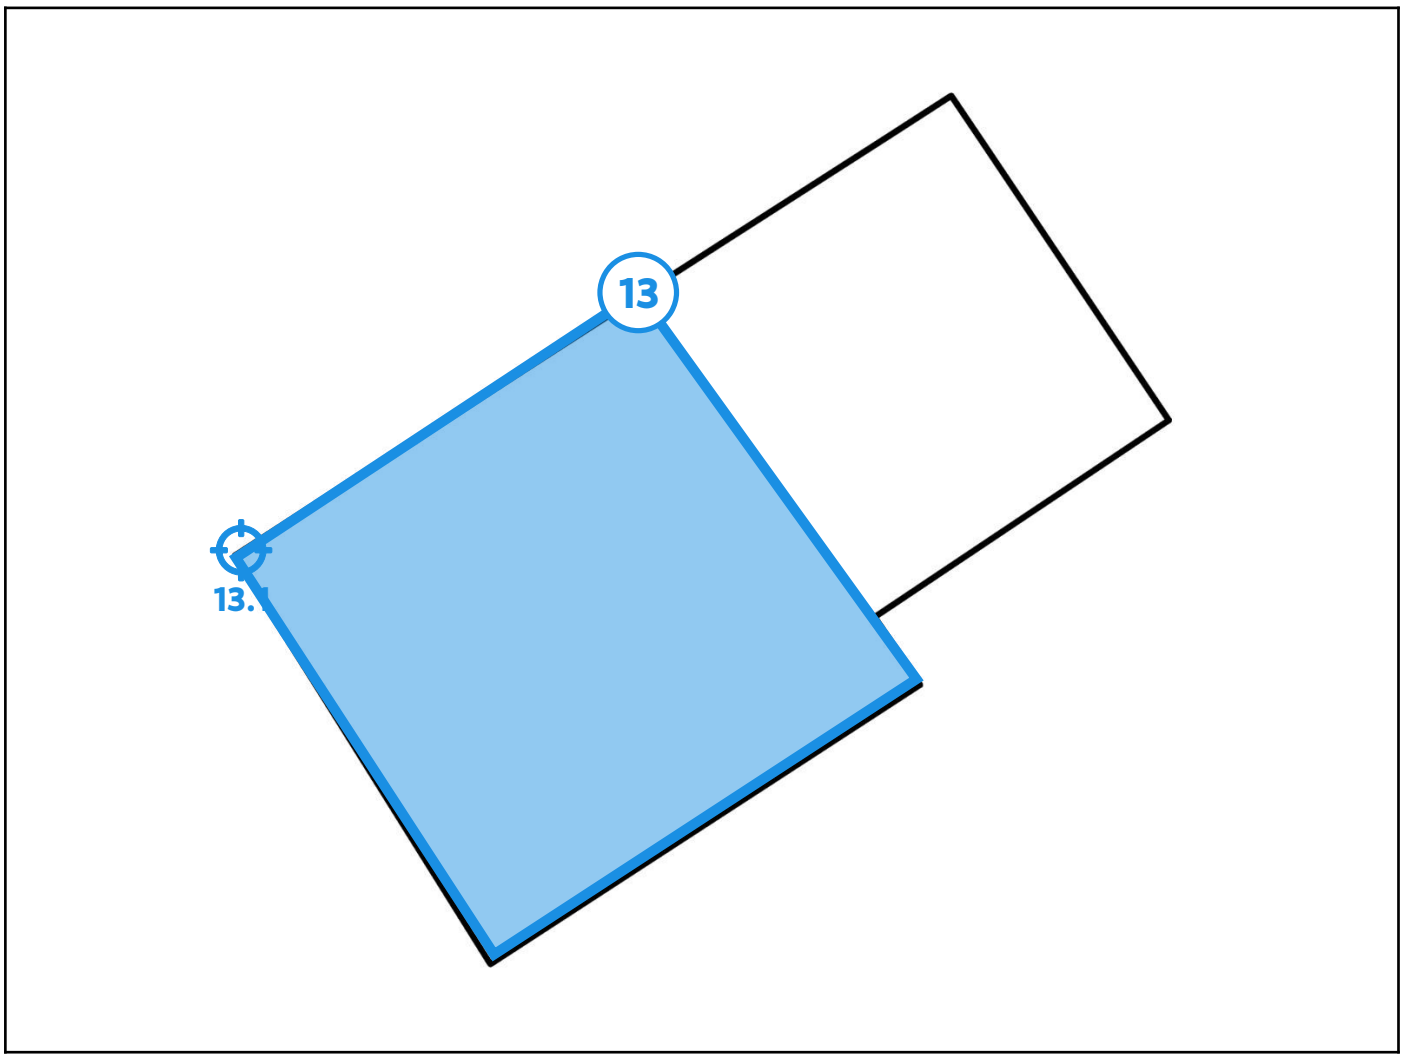
Plan 2.3: SCHUIN DAK TUINHUIS

Beschrijving	Type	Actie
13. shingles tuinhuis (bitumen)	Geen asbest	-
13.1 Code: S1.	Puntmonster	-

#	Type	Referentie	Resultaat
13.1	Puntmonster	S1.	Geen asbest

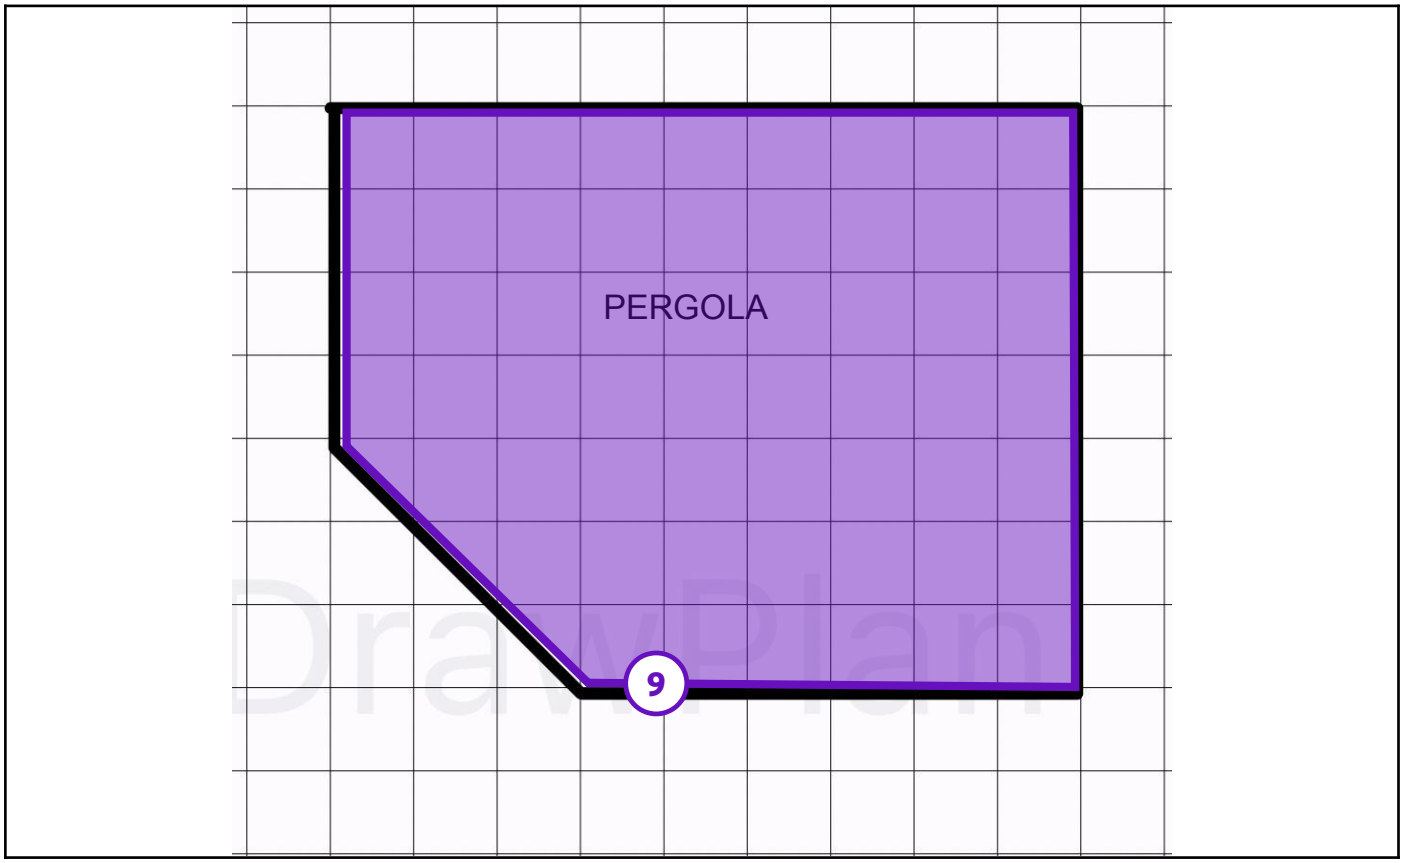
Plan 3.1: PERGOLA

Er zijn ngeen asbestverdachte/houdende materialen/toepassingen vastgesteld onder de pergola in de tuin.

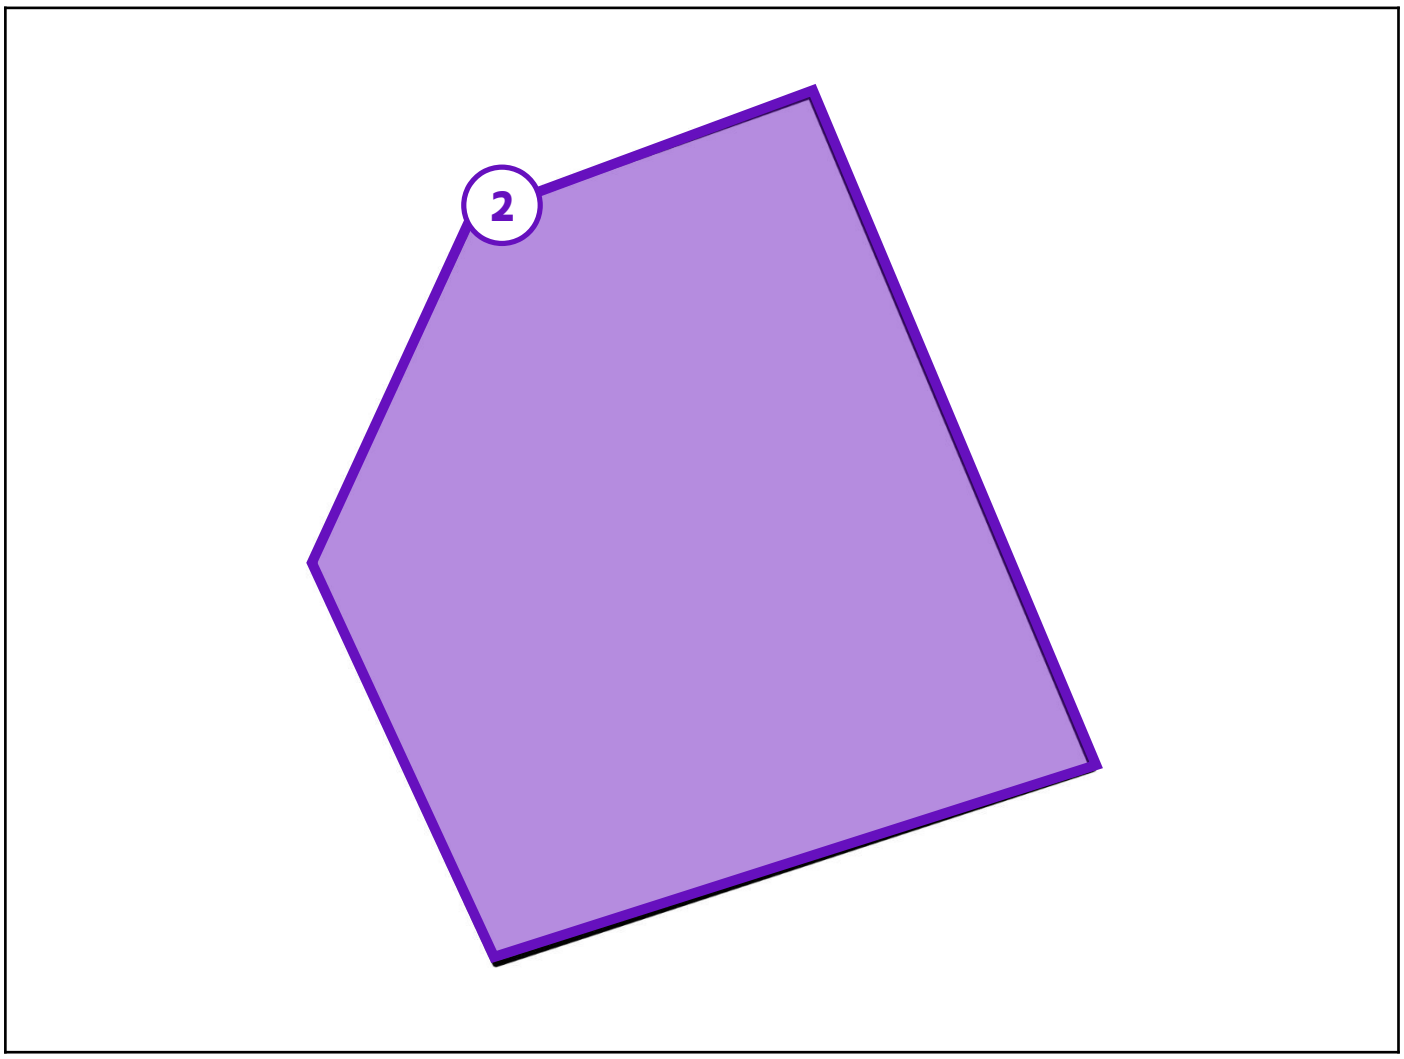
Plan 3.2: DAKBEDEKKING PERGOLA

De dakbedekking van het plat dak van de pergola bestaat uit een laag EPDM (niet verdacht).

Het is niet duidelijk of er asbestverdachte onderlagen aanwezig . Het is aangewezen om extra controle uit te voeren tot op de drager bij eventuele renovatiewerken.
