Egellaan 12, 8400 Oostende

## Over dit attest

Dit asbestattest is het verslag van een uitgevoerde asbestinventarisatie op uw locatie. De belangrijkste conclusies staan gebundeld op het voorblad. Meer details over de aangetroffen asbestmaterialen, foto's, plannen en adviezen vindt u verder in het asbestattest.

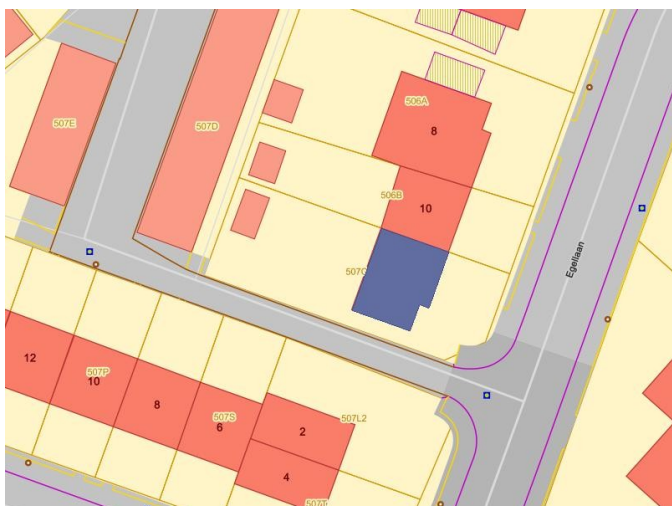
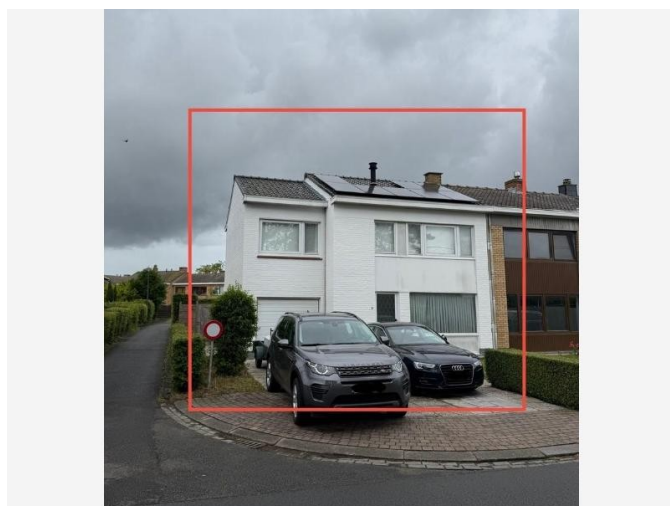
## Zone 1: Woning

### 3 Asbestmaterialen

#### 1 Beperking

### 5 Adviezen

1 Geen asbest

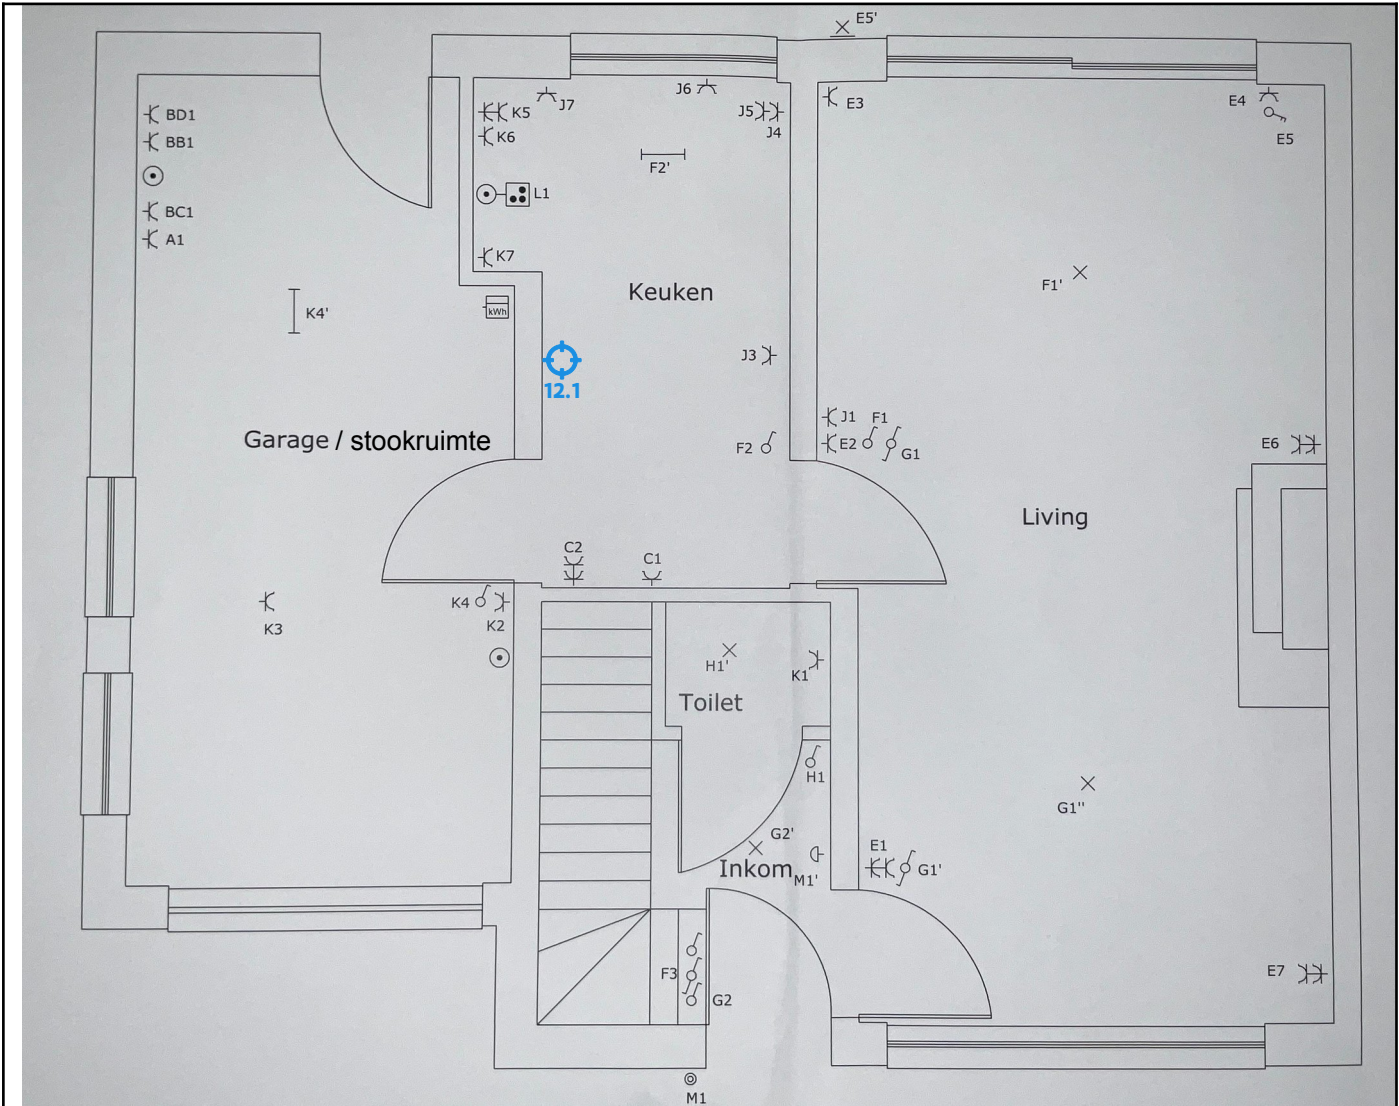
Plan 1.3: NIV. 00 (kopie 1)

12 Alle muren, behalve garage en toilet, werden bepleisterd

| Beschrijving | Type | Actie |
|---|---|---|
| 12. Pleisterwerk wanden | Geen asbest | - |

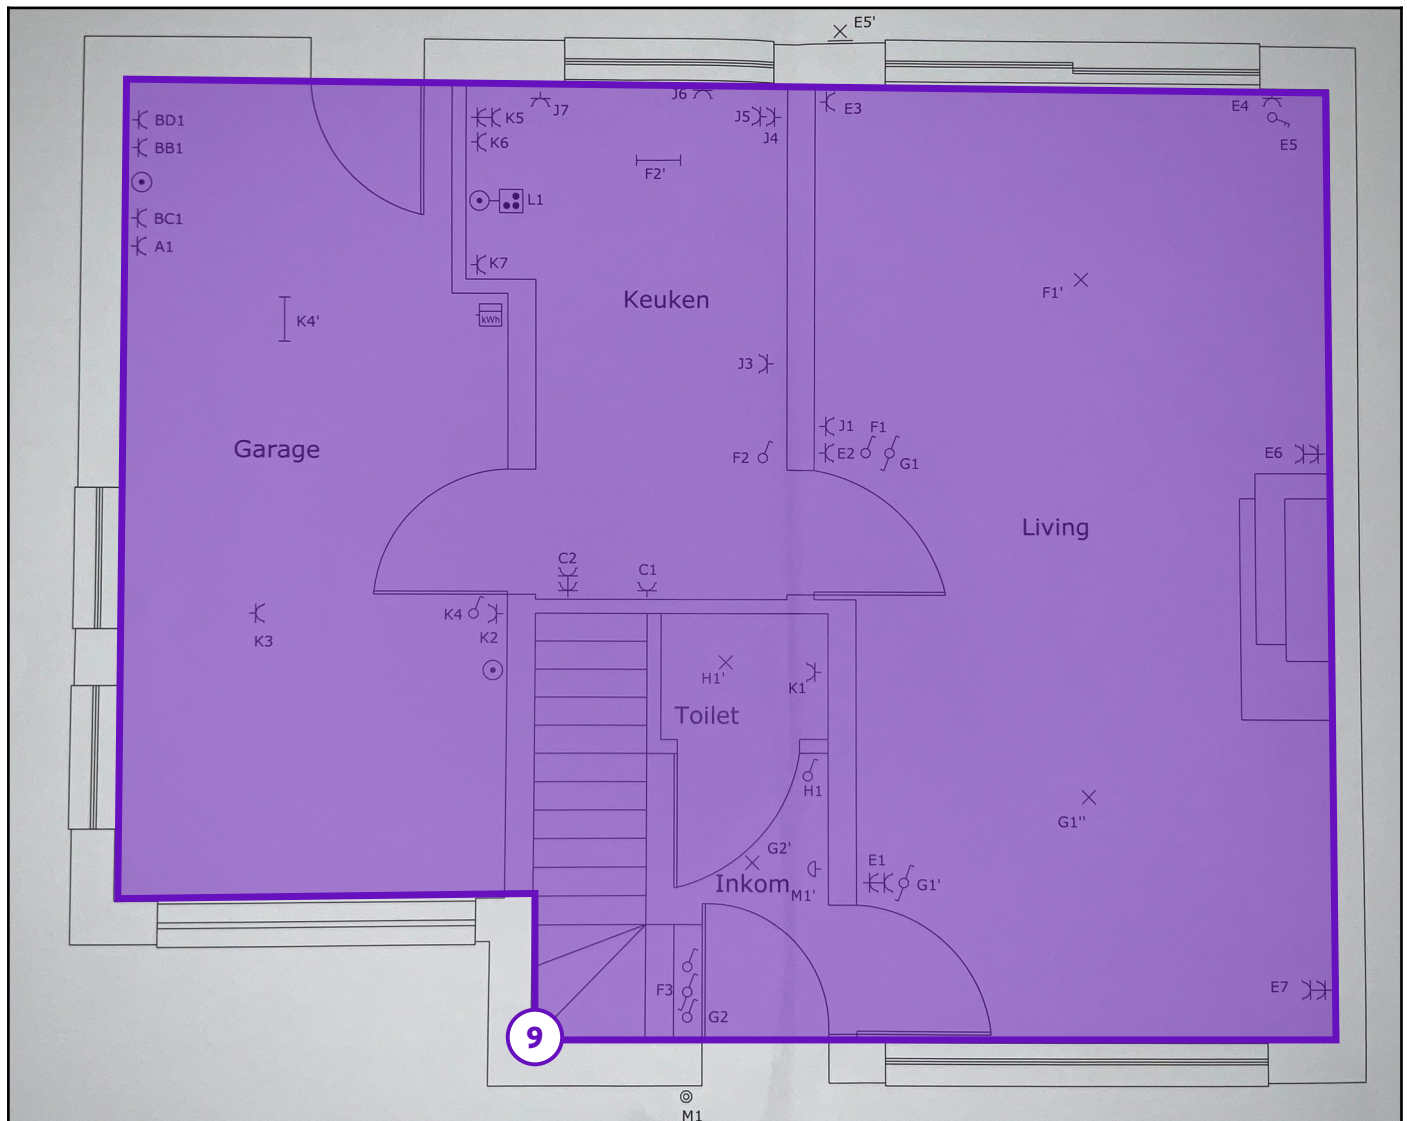
## Plan 1.4: NIV. 00 (kopie 2)

| Beschrijving | Type | Actie |
|---|---|---|
| 9. Plafonds | Advies | - |

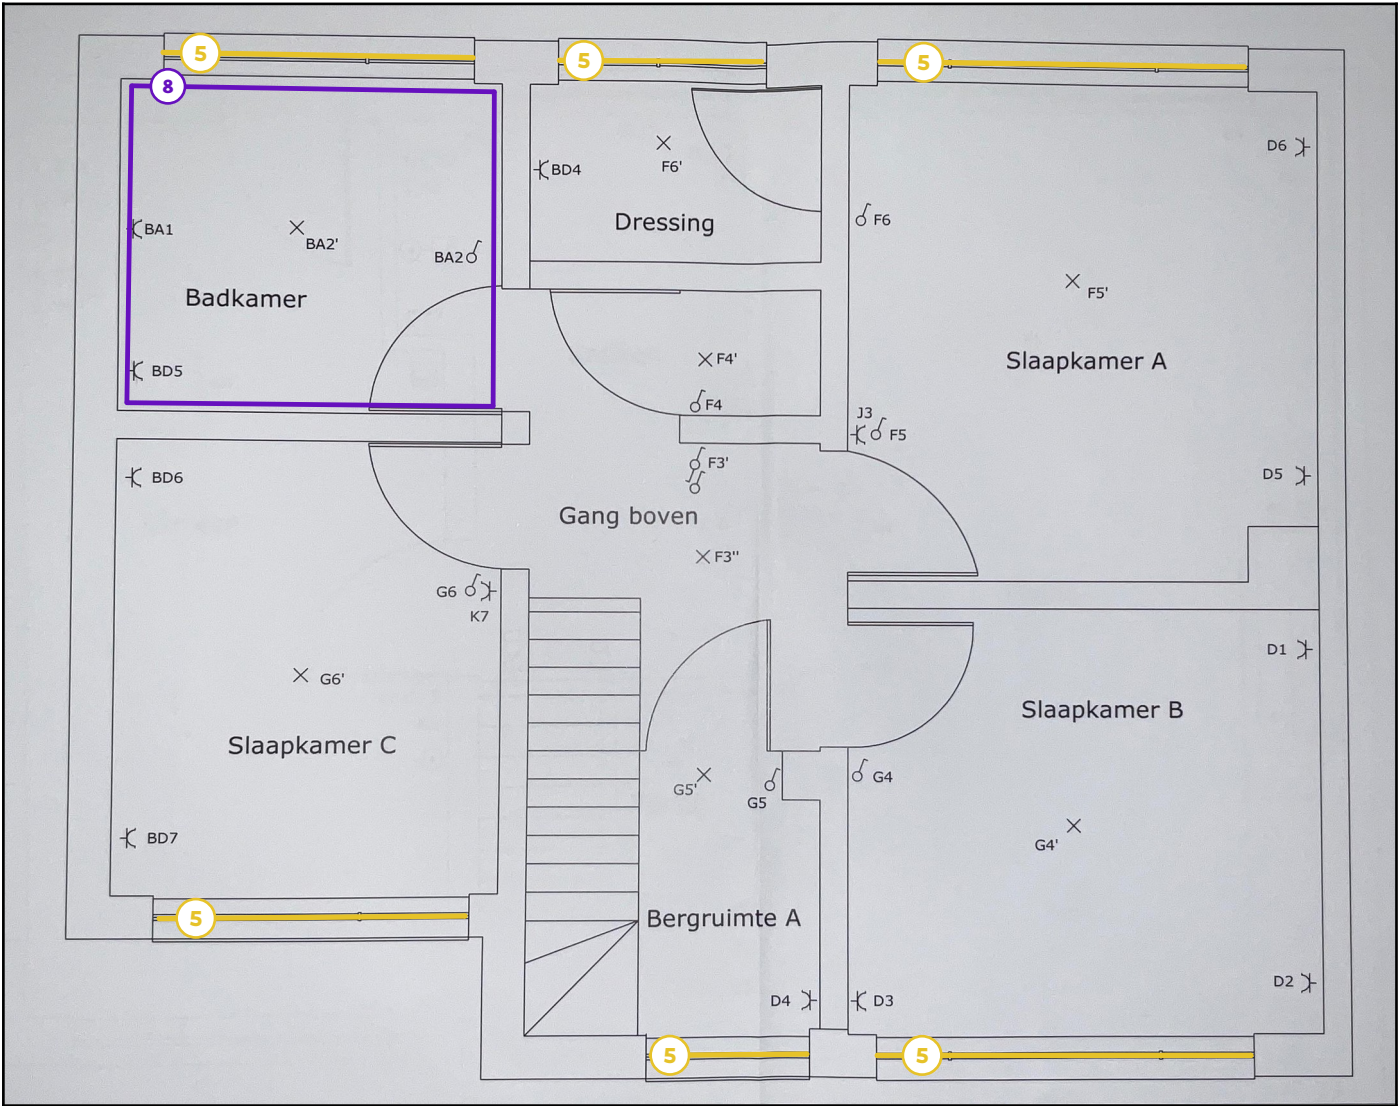
# Plan 1.5: NIV. 01

| Beschrijving | Type | Actie |
|---|---|---|
| 5. Vensterbank type massal | Asbestmateriaal | Zorgvuldig beheren |
| 8. Lijm faiencetegels | Advies | - |

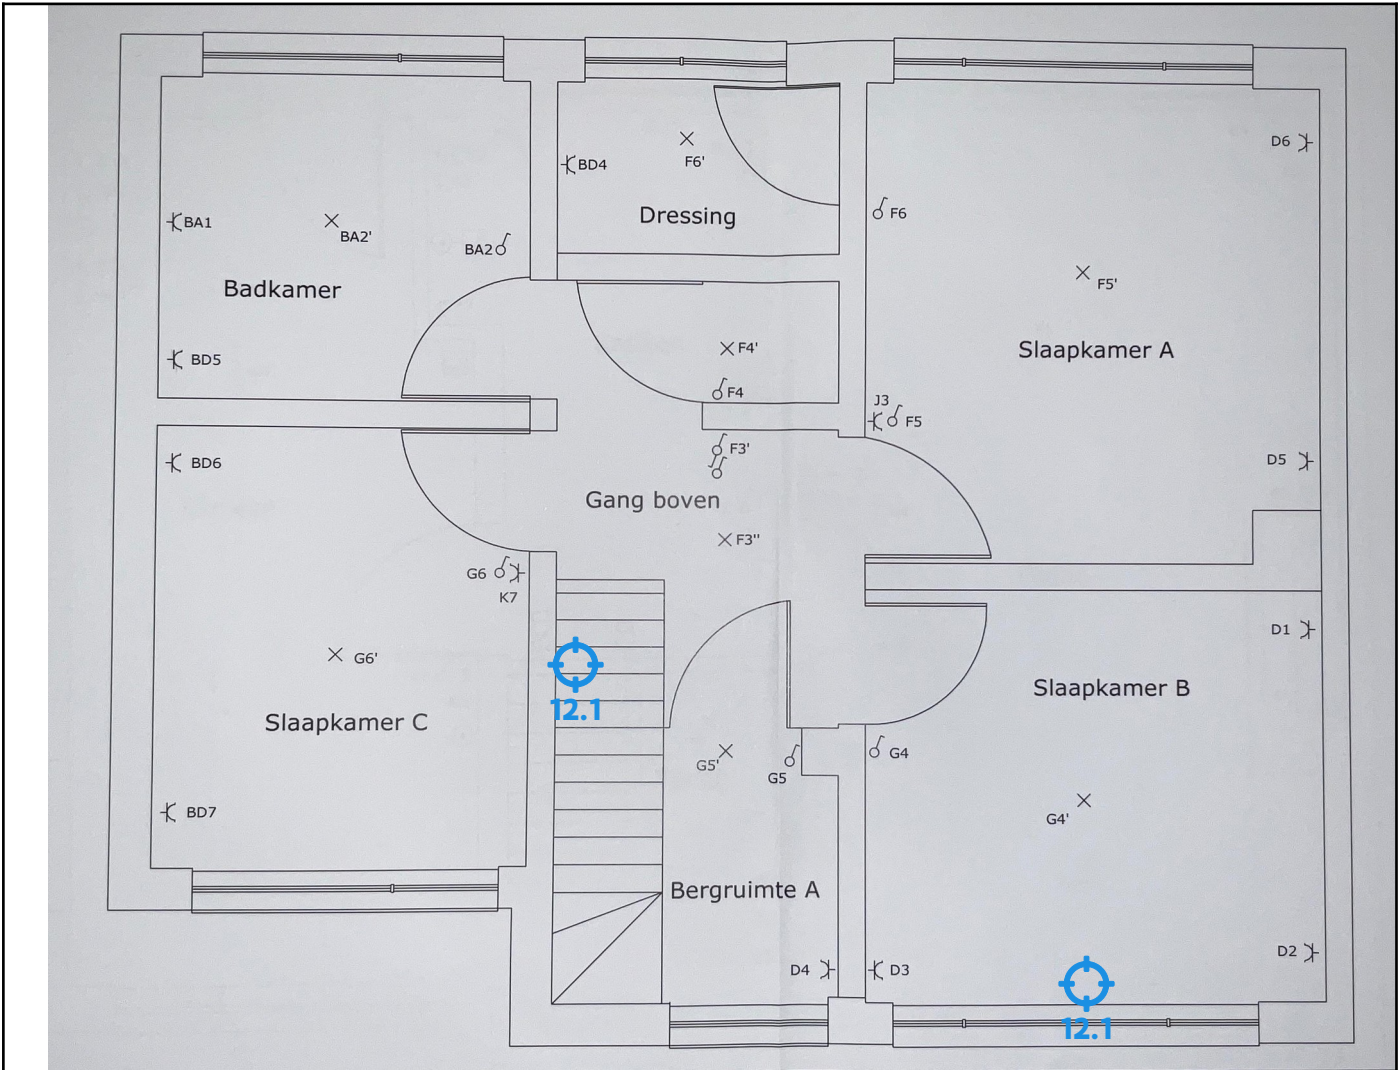
Plan 1.6: NIV. 01 (kopie 1)

**12** Alle muren behalve de badkamer werden bepleisterd.

| Beschrijving | Type | Actie |
|---|---|---|
| 12. Pleisterwerk wanden | Geen asbest | - |

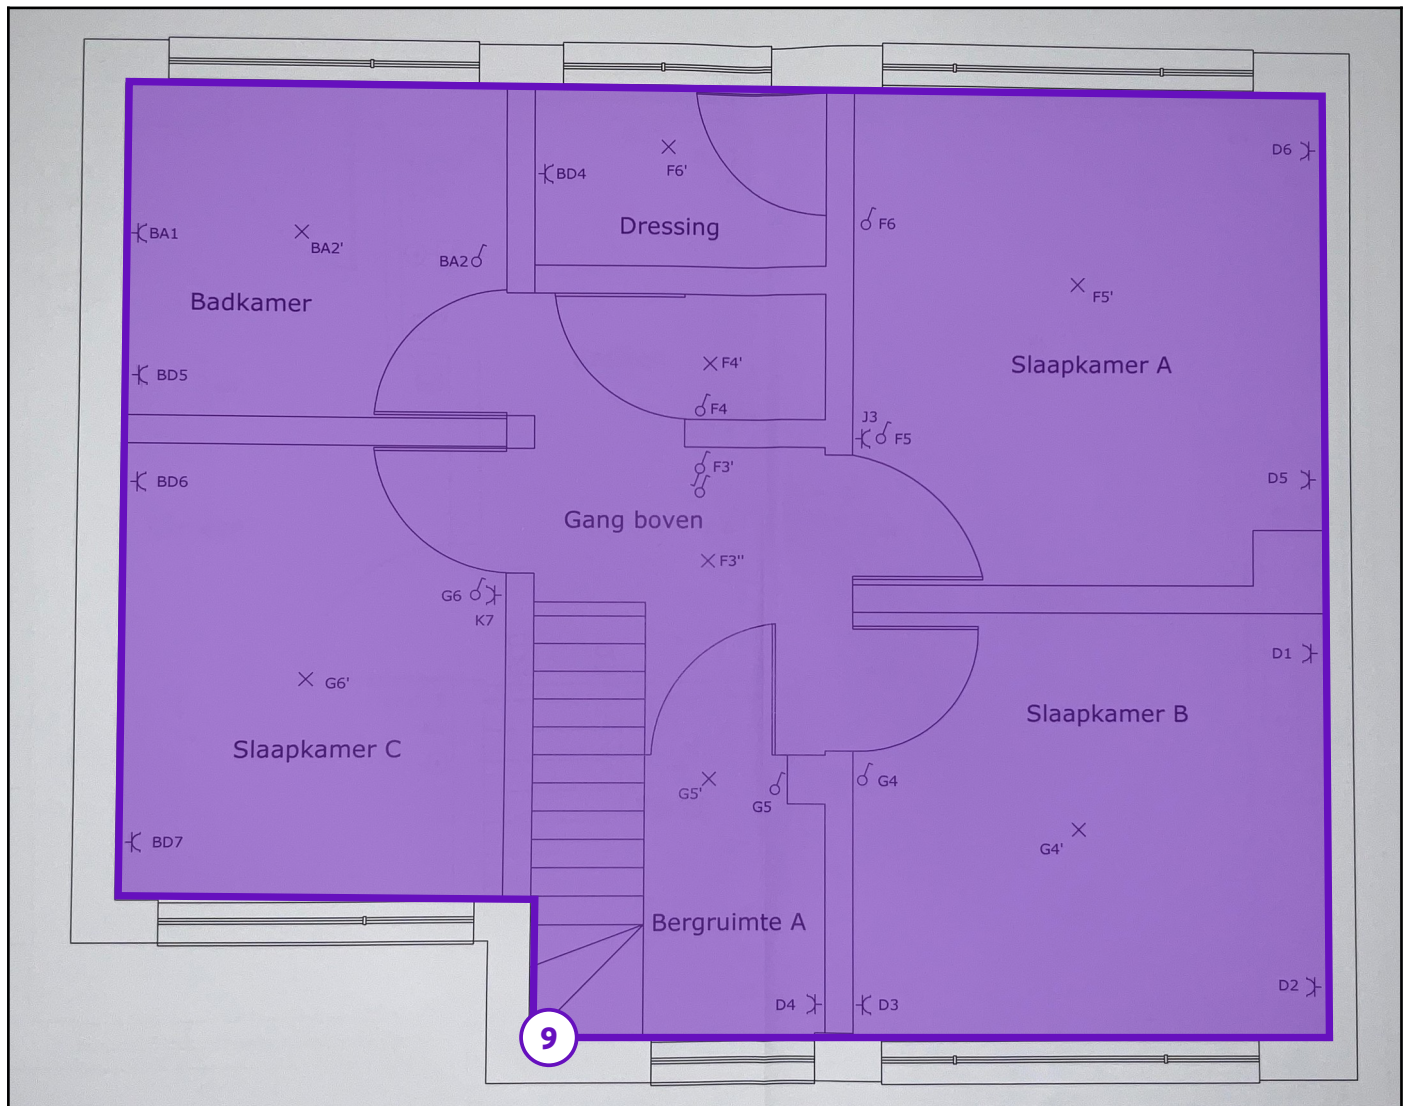
## Plan 1.7: NIV. 01 (kopie 2)

| Beschrijving | Type | Actie |
|---|---|---|
| 9. Plafonds | Advies | - |

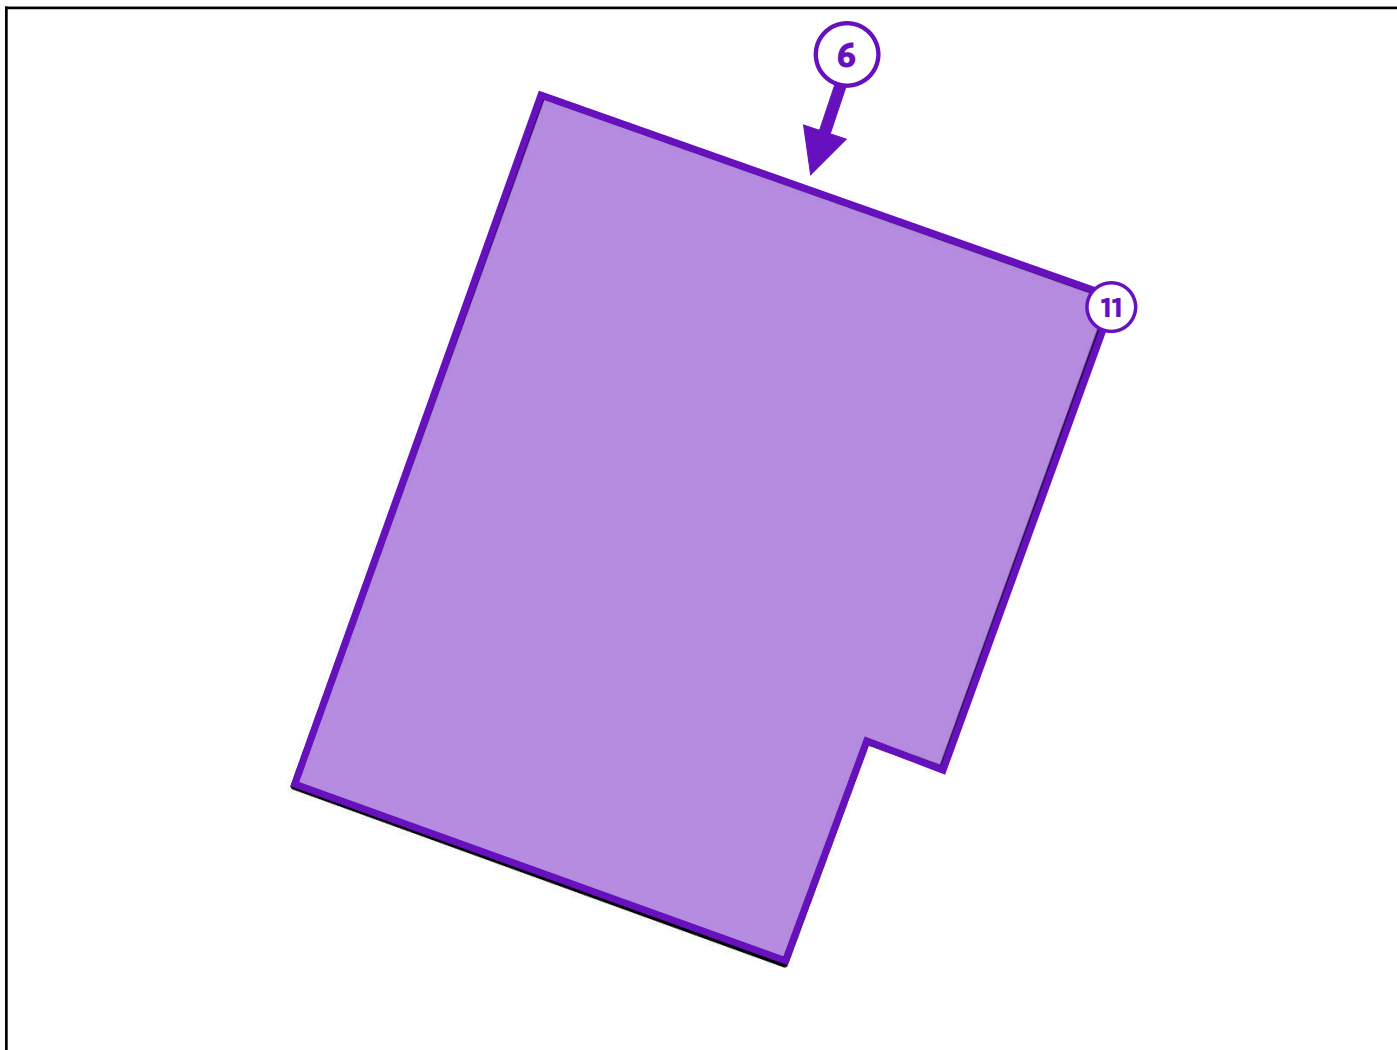
## Plan 1.9: Dak

| Beschrijving | Type | Actie |
|---|---|---|
| 6. Schouw (beperking) | Beperking | - |
| 11. Onderdak woning | Advies | - |

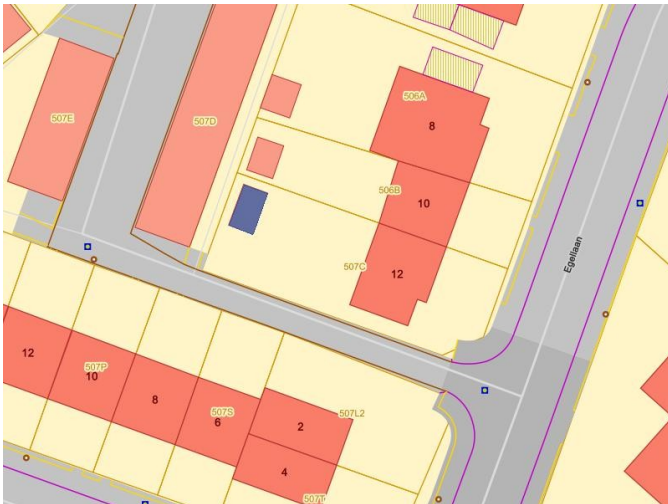
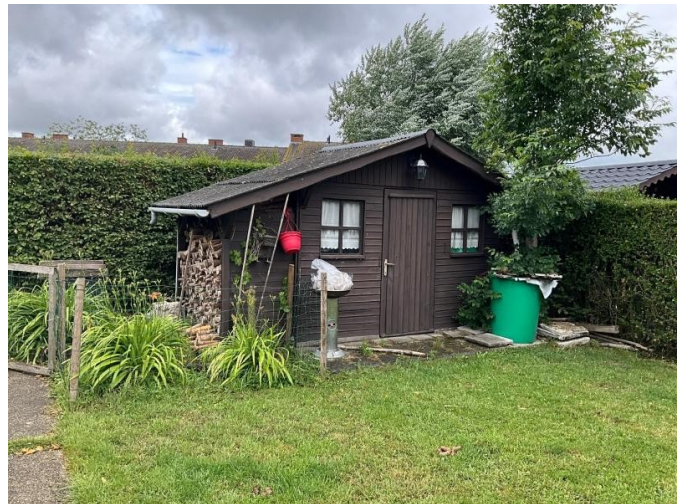
## Zone 2: Tuinhuis

### 2 Asbestmaterialen
