# Asbestinventarisatetest

Gentse Steenweg 18, 8340 Damme

Attestnummer : 20230816-000337.000

Uitgegeven op : 16.08.2023

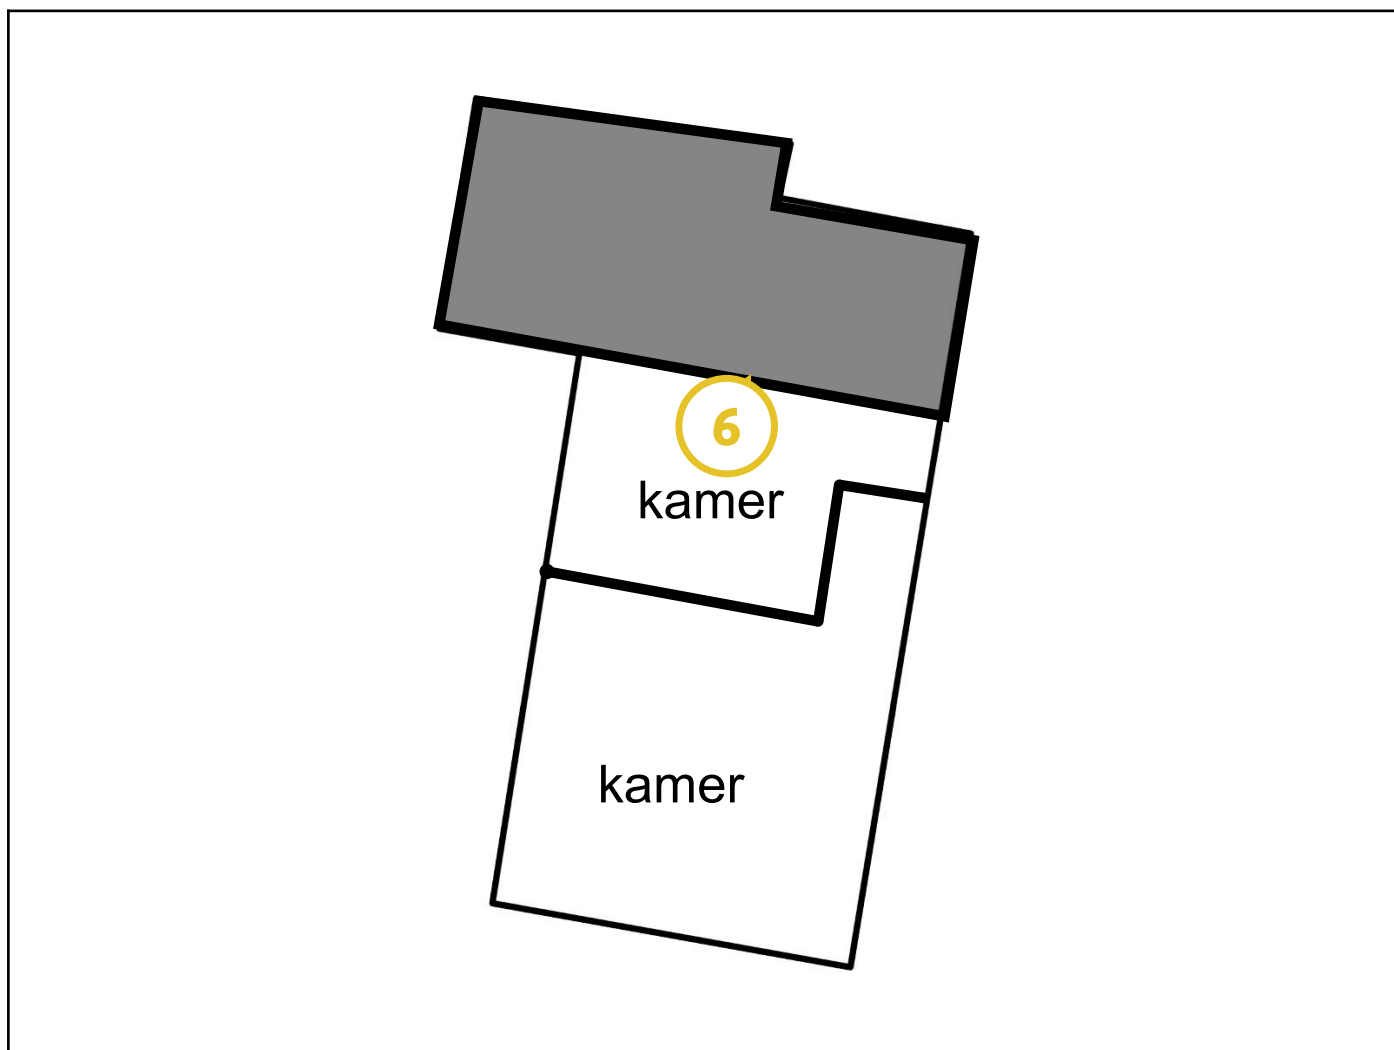
## Plan 1.2: 1e verdiep

| Beschrijving | Type | Actie |
|---|---|---|
| 6. bakeliet elektrische componenten | Asbestmateriaal | Zorgvuldig beheren |
