# Asbestinventarisatattest

Prinses Marie-Josélaan 6, 8450 Bredene

Attestnummer : 20250118-000007.000

**Niet-asbestveilig**

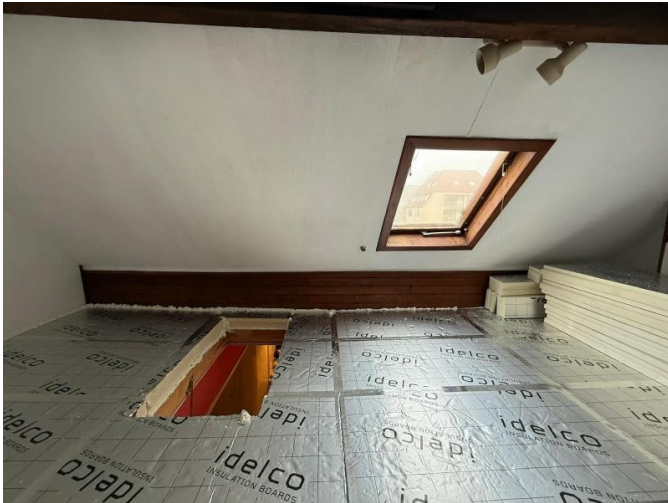
| Opmerking | <p>Het was niet mogelijk om de toepassing van dichtbij te onderzoeken. Zonder bewijsdocument, wordt roofing als asbesthoudend gezien, maar de kans is groot dat dit asbestvrij is.</p> <p>Deze hoeveelheden zijn een inschatting en kunnen niet gebruikt worden bij de opmaak van een offerte.</p> <p>Staalname tot op de eventuele onderliggende lagen is niet mogelijk zonder uitbreiding naar een destructief onderzoek.</p> |

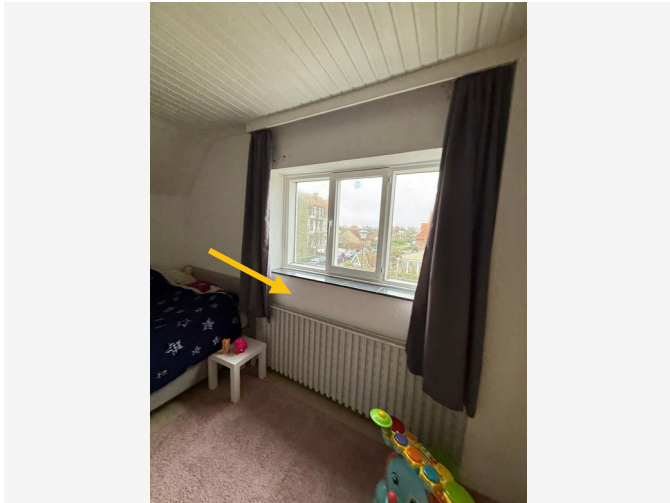
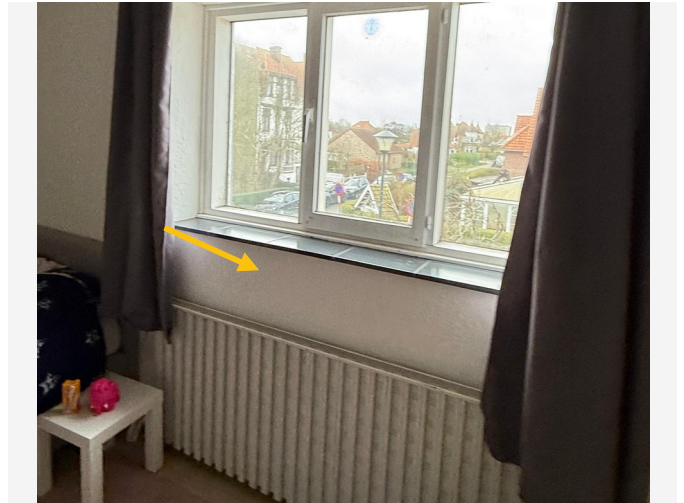
## Fiche 13: Pleisterwerk wanden

Geen asbest

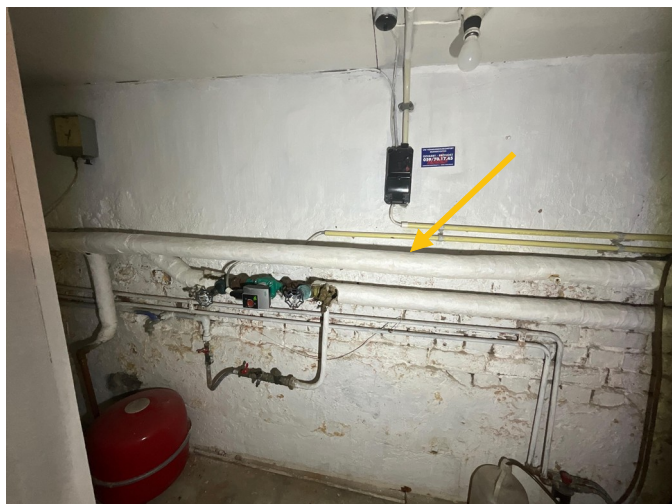
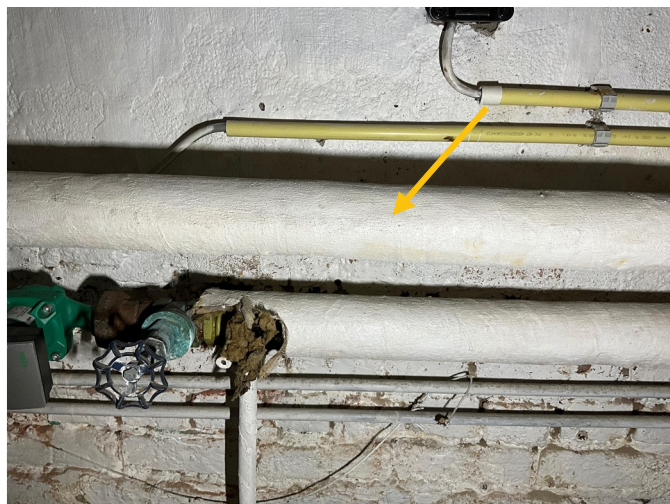
## Fiche 15: Leidingisolatie (gips)

Geen asbest
