# Asbestinventarisatetest

Rolweg 18, 8000 Brugge

Attestnummer : **20250701-000238.000**

**Asbestveilig** (maar mogelijk niet asbestvrij)

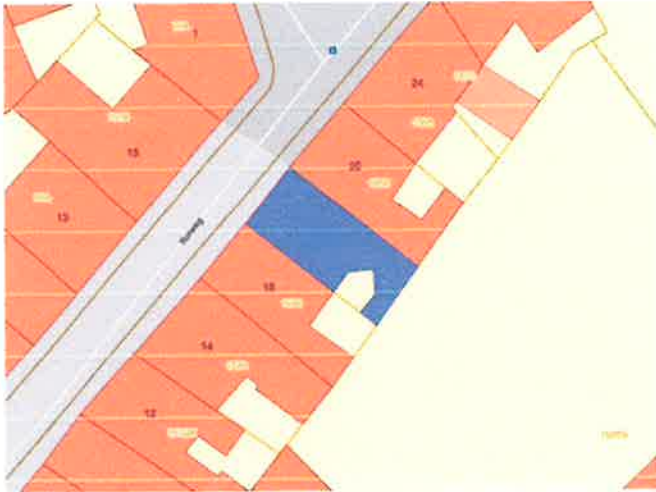
## Zone 1: Hoofdgebouw

Tijdens de inspectie vastgesteld:

- 0 Asbestmaterialen
- 0 Beperkingen
- 0 Uitsluitingen
- 0 Roerende goederen
- 0 Puin, steenslag, (water)bodem
- 2 Adviezen**
- 2 Geen asbest**
