# Asbestinventarisatattest

Beekstraat 58, 8730 Beernem

Attestnummer : 20250913-000059.000

Uitgegeven op : 13.09.2025

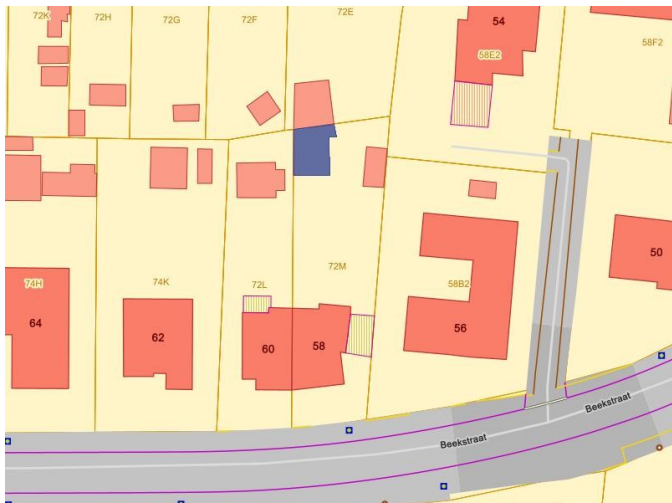
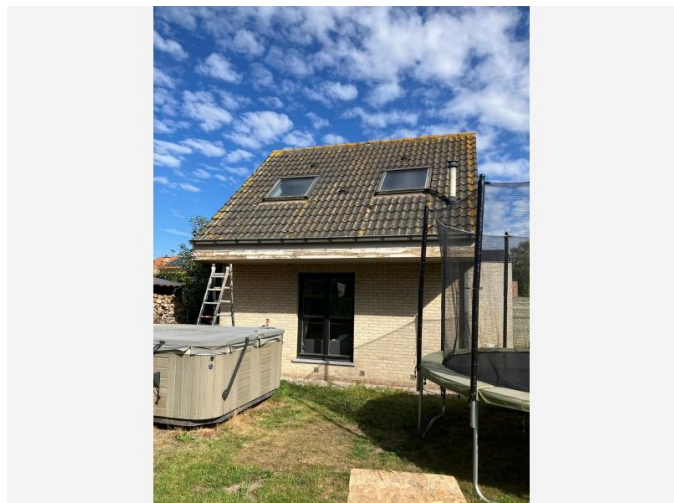
## Zone 2: Bijgebouw - garage

- 1 Asbestmateriaal**
- 0 Beperkingen
- 0 Uitsluitingen
- 0 Roerende goederen
- 0 Puin, steenslag, (water)bodem
- 0 Adviezen
- 0 Geen asbest

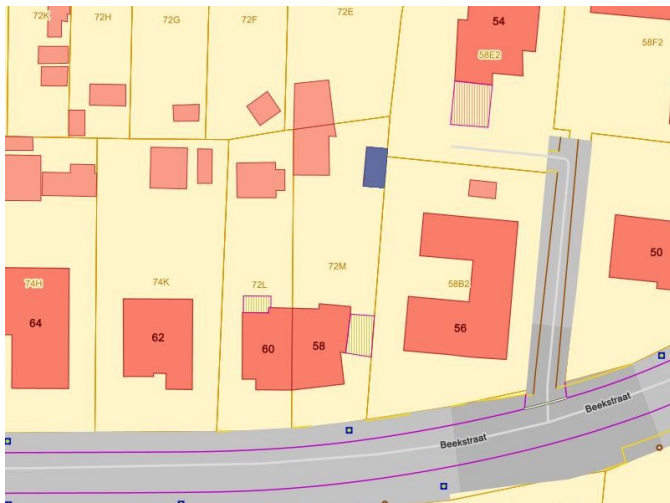
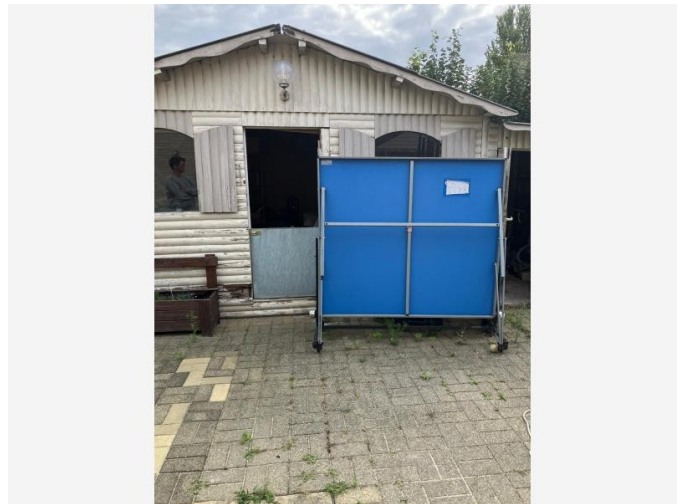
## Zone 3: Bijgebouw

- 1 Asbestmateriaal**
- 0 Beperkingen
- 0 Uitsluitingen
- 0 Roerende goederen
- 0 Puin, steenslag, (water)bodem
- 0 Adviezen
- 0 Geen asbest

| Beschrijving | Type | Actie |
|---|---|---|
| 1. Dak bestaande uit golfplaten | Asbestmateriaal | <div>Verwijderen</div> |
