# Asbestinventarisatetest

Middelstede 7, 2310 Rijkevorsel

Attestnummer : 20251113-000369.000

Uitgegeven op : 13.11.2025

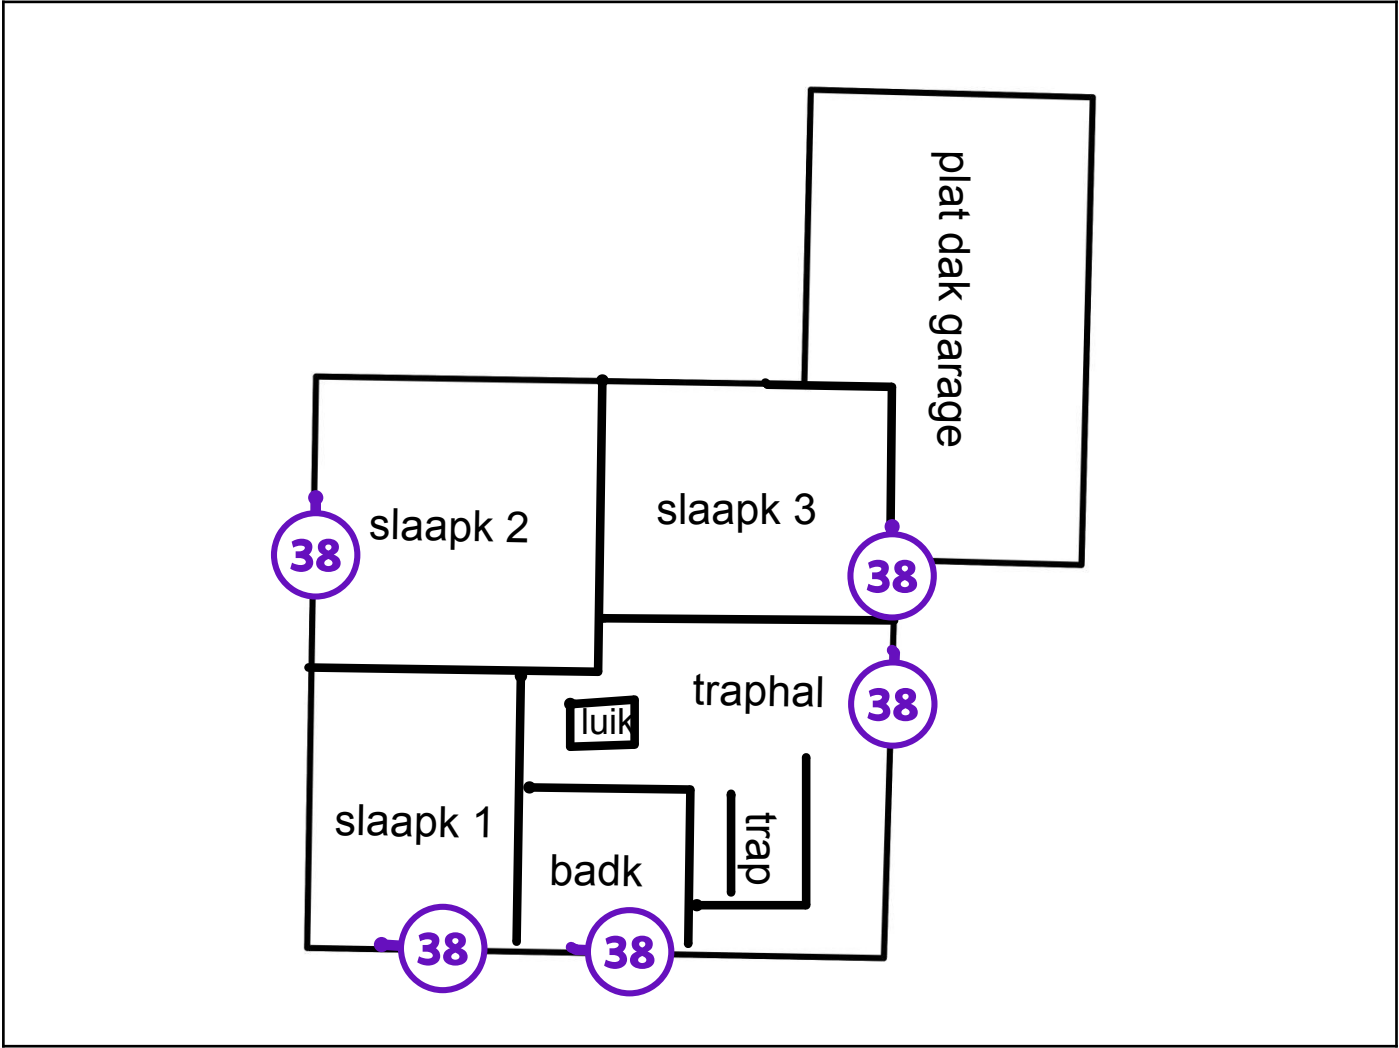
### Plan 1.7: Woning 1 ste verd ramen

| Beschrijving | Type | Actie |
|---|---|---|
| 38. Woning ramenkit is transparante siliconen | Overige ruimte of materiaal | - |

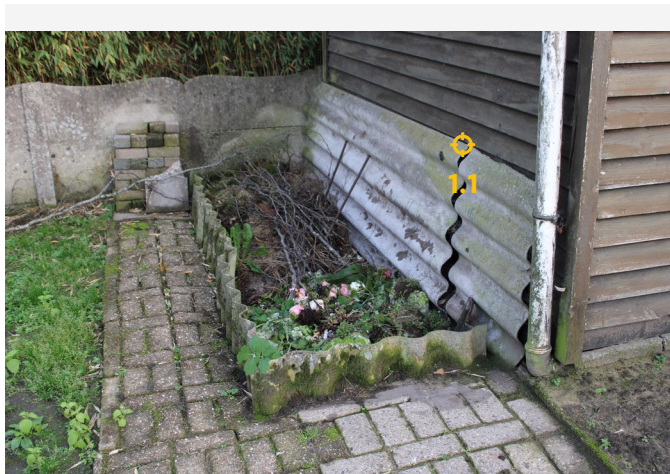
Overzichtsfoto

# Fiche 1: Afvalzone afgebakend met oude golfplaten

Asbestmateriaal - afvalstof

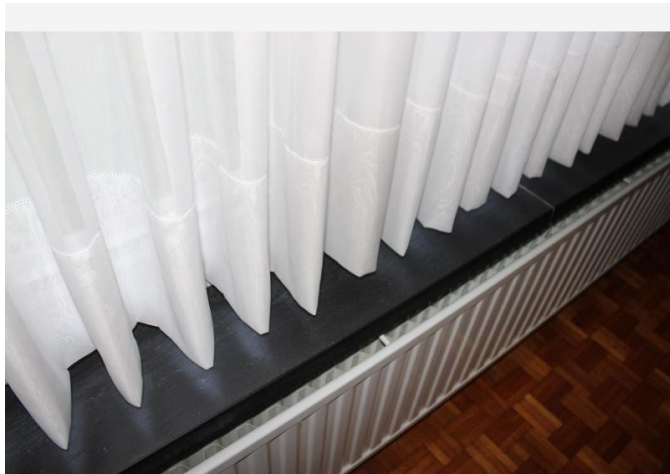
Overzichtsfoto

## Fiche 6: Woonk.2 vensterbanken in massal+1vensterbank in massal traphal glvl

Asbestmateriaal

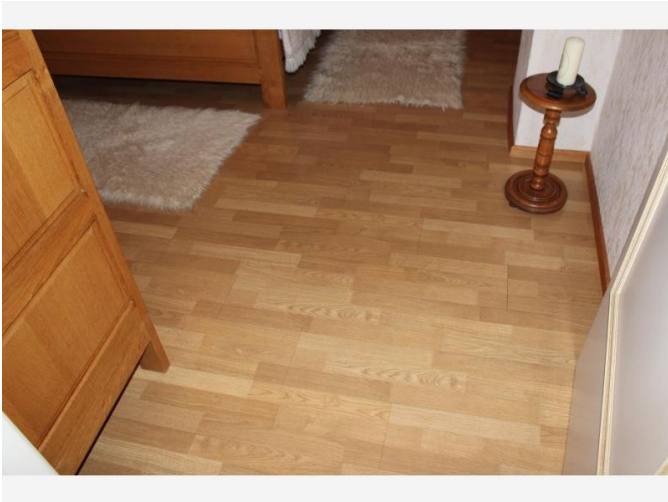
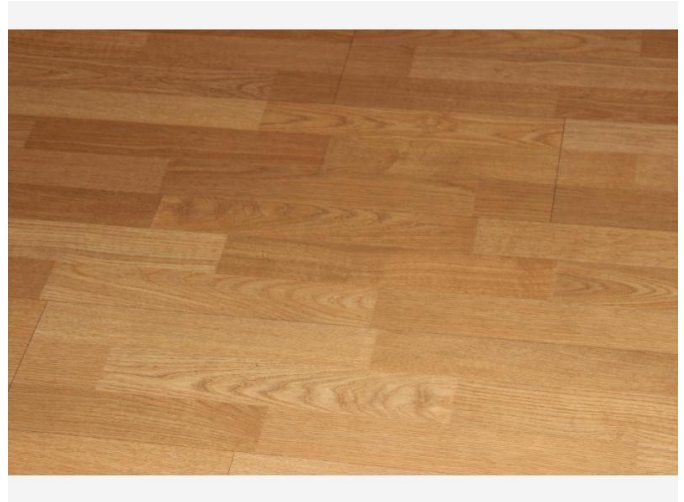
## Fiche 13: 1 ste verd:slaapk 1+2+3 + traphal vloer in parket

Advies

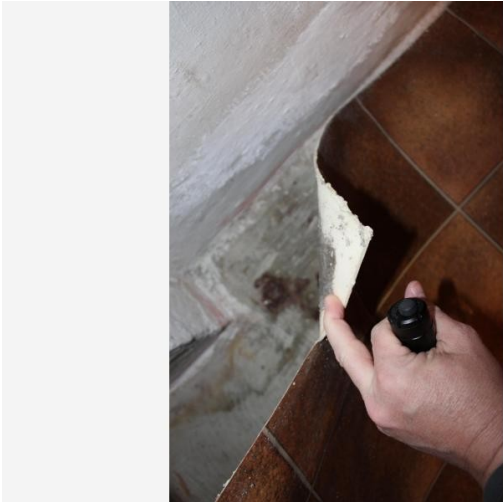
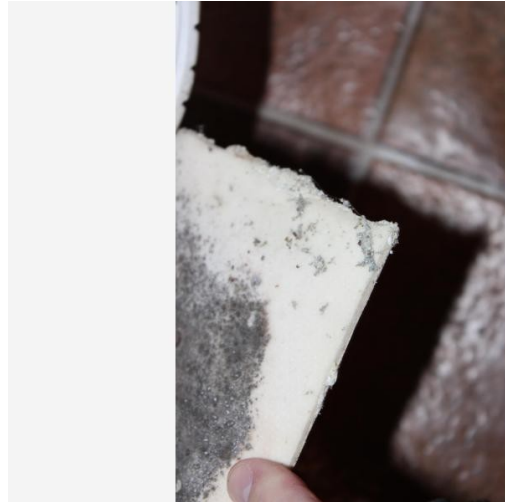
## Fiche 17: Kelder vloerzeil witte ondergrond en niet verlijmd

Advies

| Basis voor advies | De asbestdeskundige beoordeelt het materiaal als niet-asbestverdacht. |

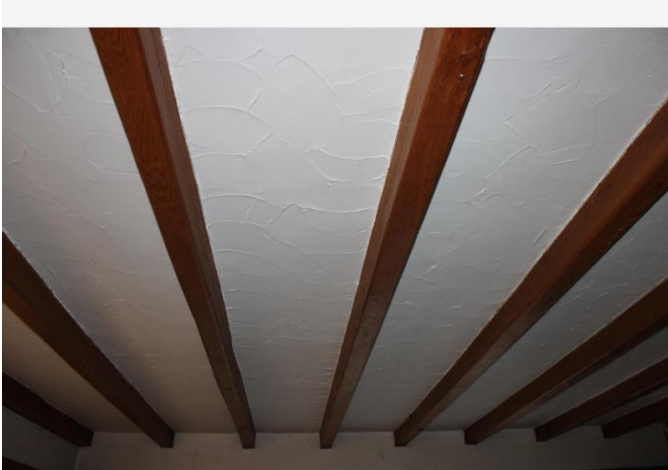
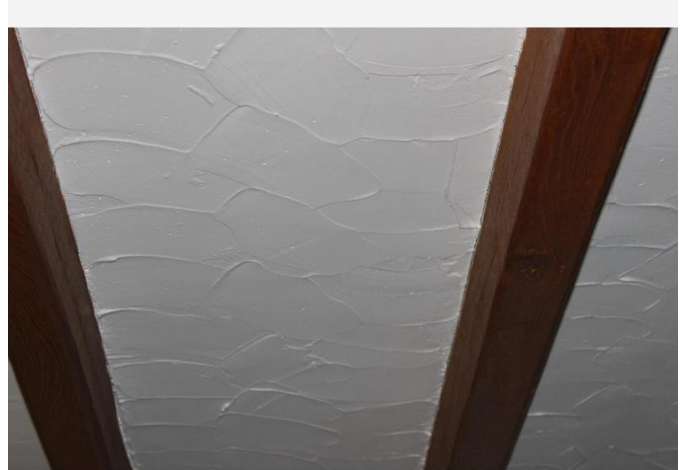
## Fiche 19: Woonkamer plafond houten balken met sierplaten

Advies

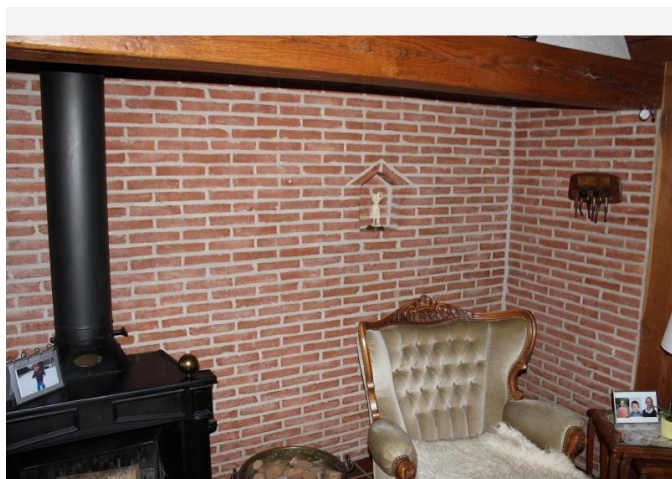
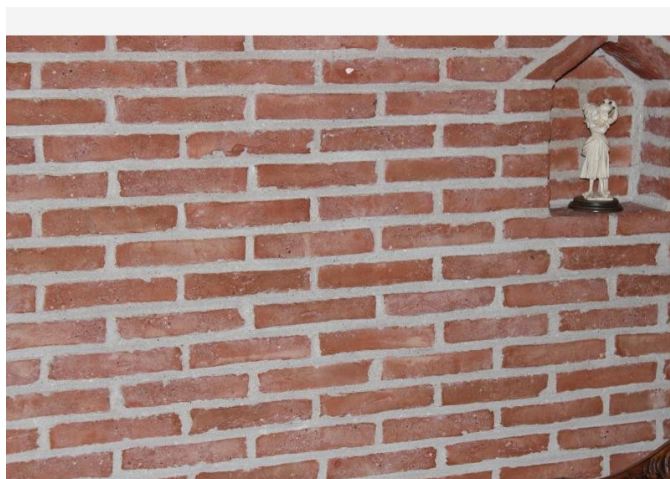
Baksteen is niet asbestverdacht.

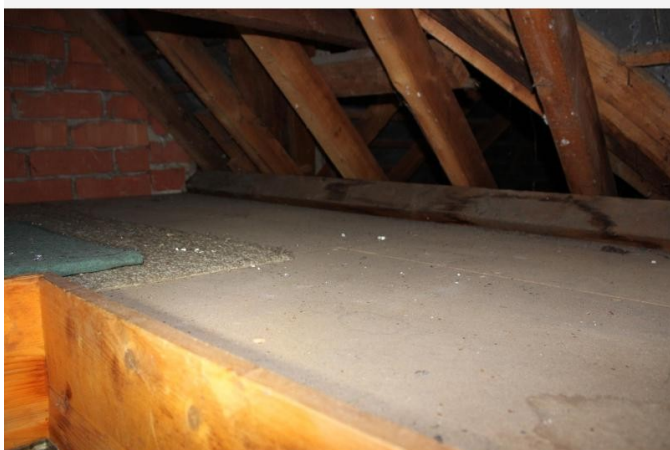
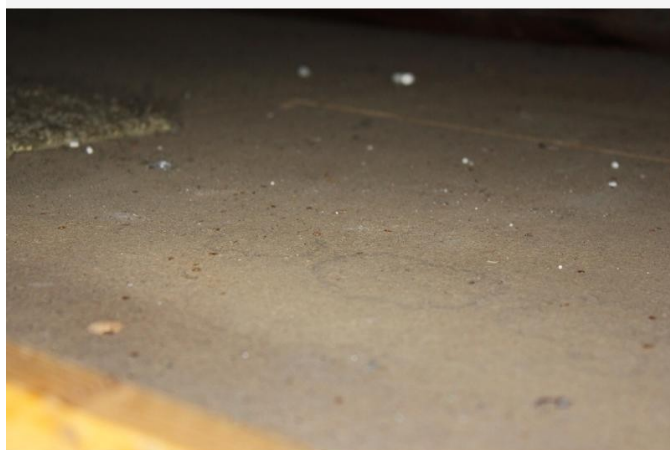
Hout is niet asbestverdacht.

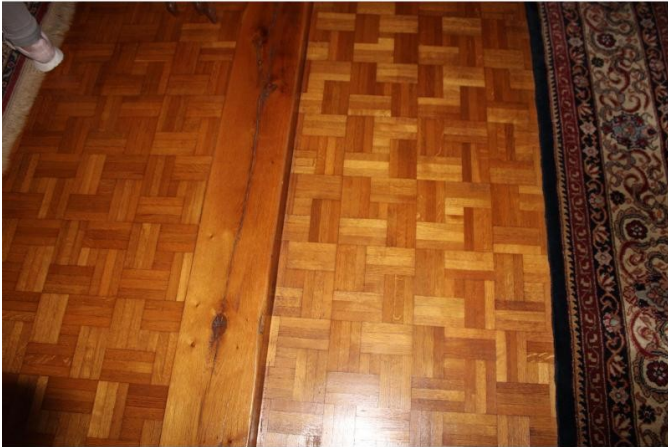
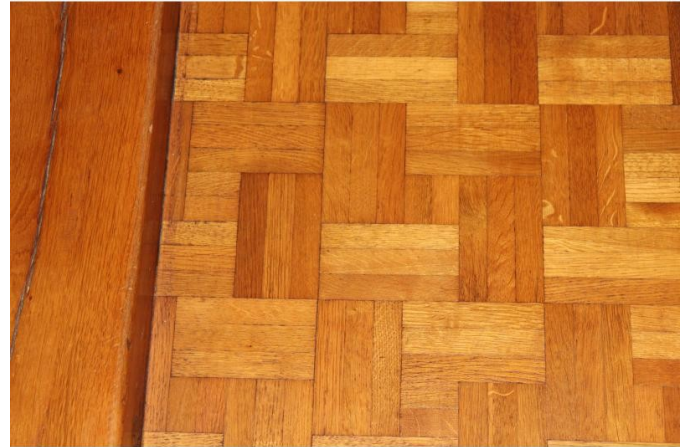
Parket is niet asbestverdacht.

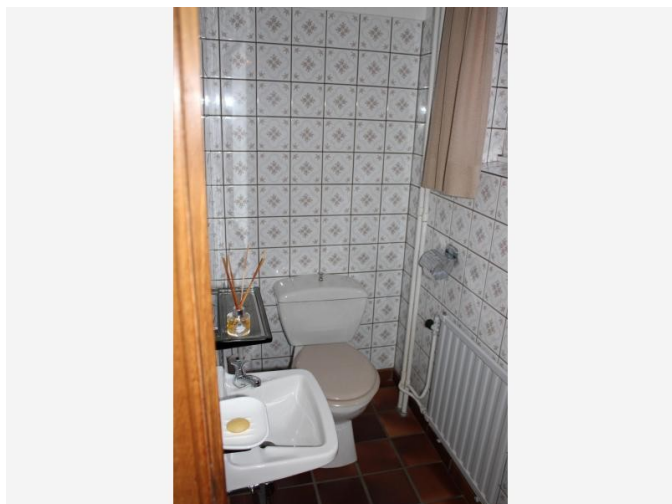
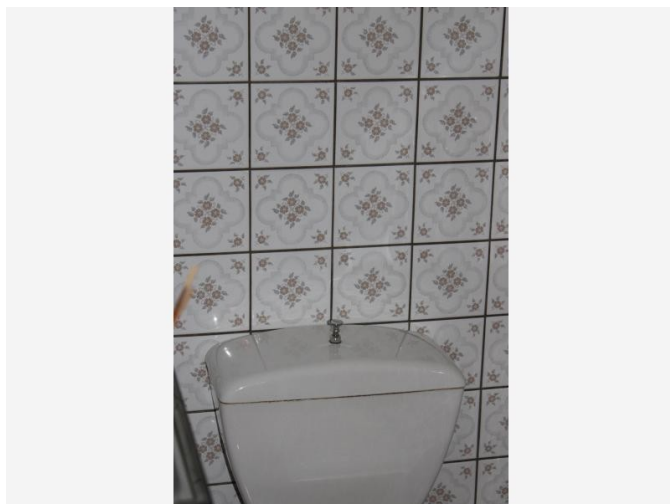
Geen staalname mogelijk wegens geen beschadigde tegels, bij eventuele uitbraak of renovatie aanvullend onderzoek.

| (Asbest)materiaal | In-situ afwerkingslagen - Lijm laag |

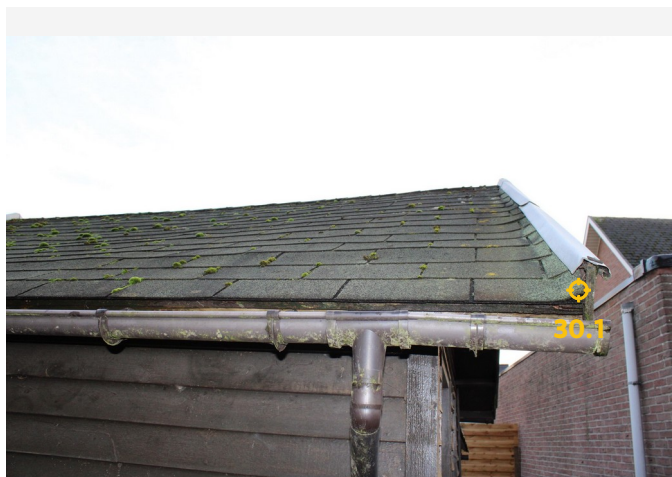
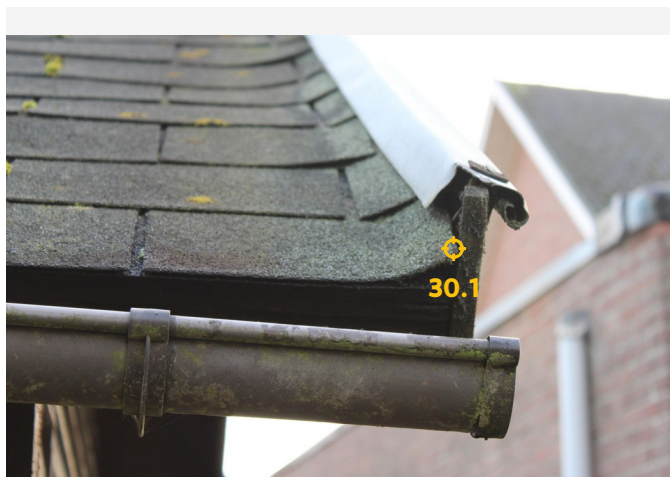
## Fiche 30: Dak tuinhuis shingels

### Conclusie

Geen asbest

| # | Type | Referentie | Resultaat |
|---|---|---|---|
| 30.1 | Puntmonster | MM02 | Geen asbest |

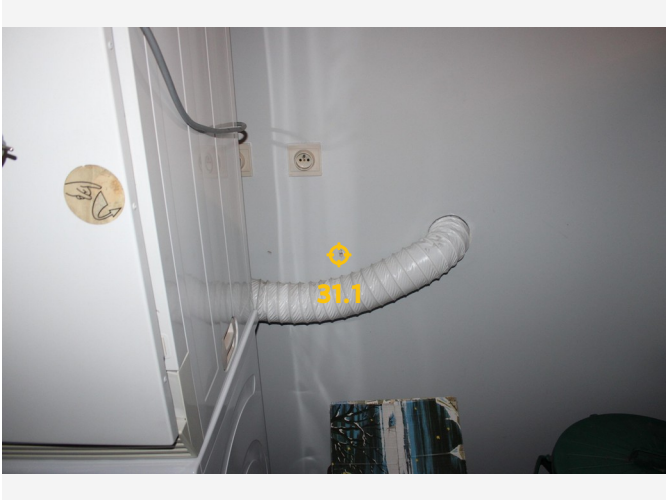
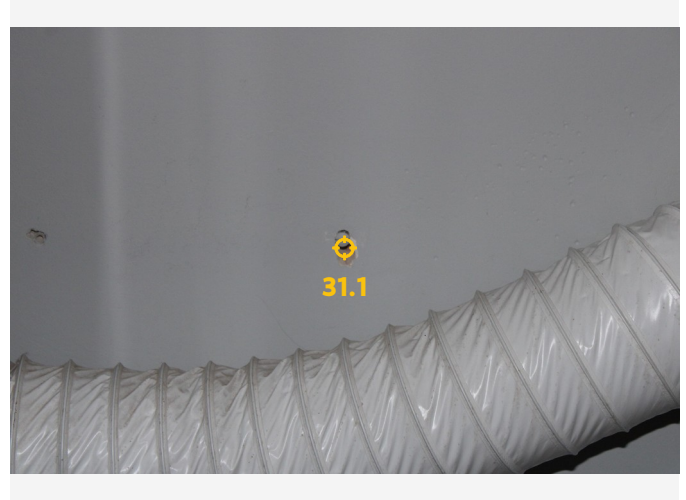
## Fiche 31: Mengstaal pleister muren:garage,keuken,traphal gvl,slaapk 1

### Conclusie

Geen asbest

| # | Type | Referentie | Resultaat |
|---|---|---|---|
| 31.1 | Mengmonster | MM06 | Geen asbest |

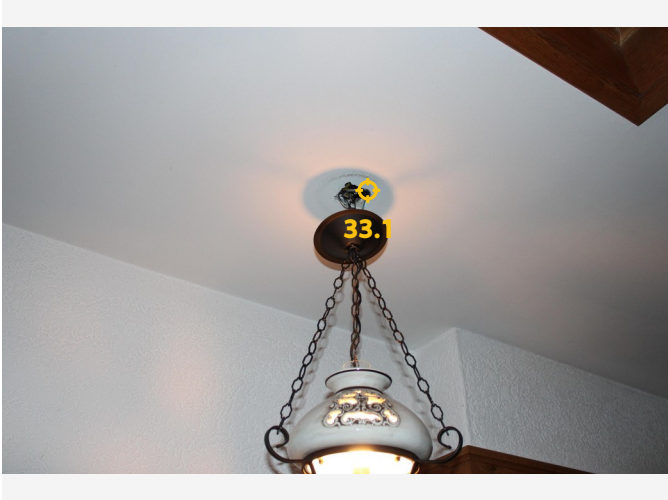
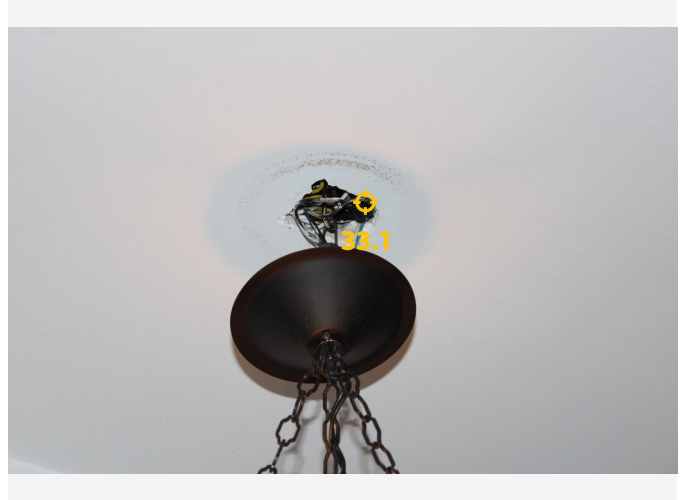
## Fiche 33: Mengstaal;pleister plafonds:keuken,traphal glvl, garage

Geen asbest
