# Asbestinventarisatetest

Wallemotestraat 33, 8870 Izegem

Attestnummer : 20230714-000253.000

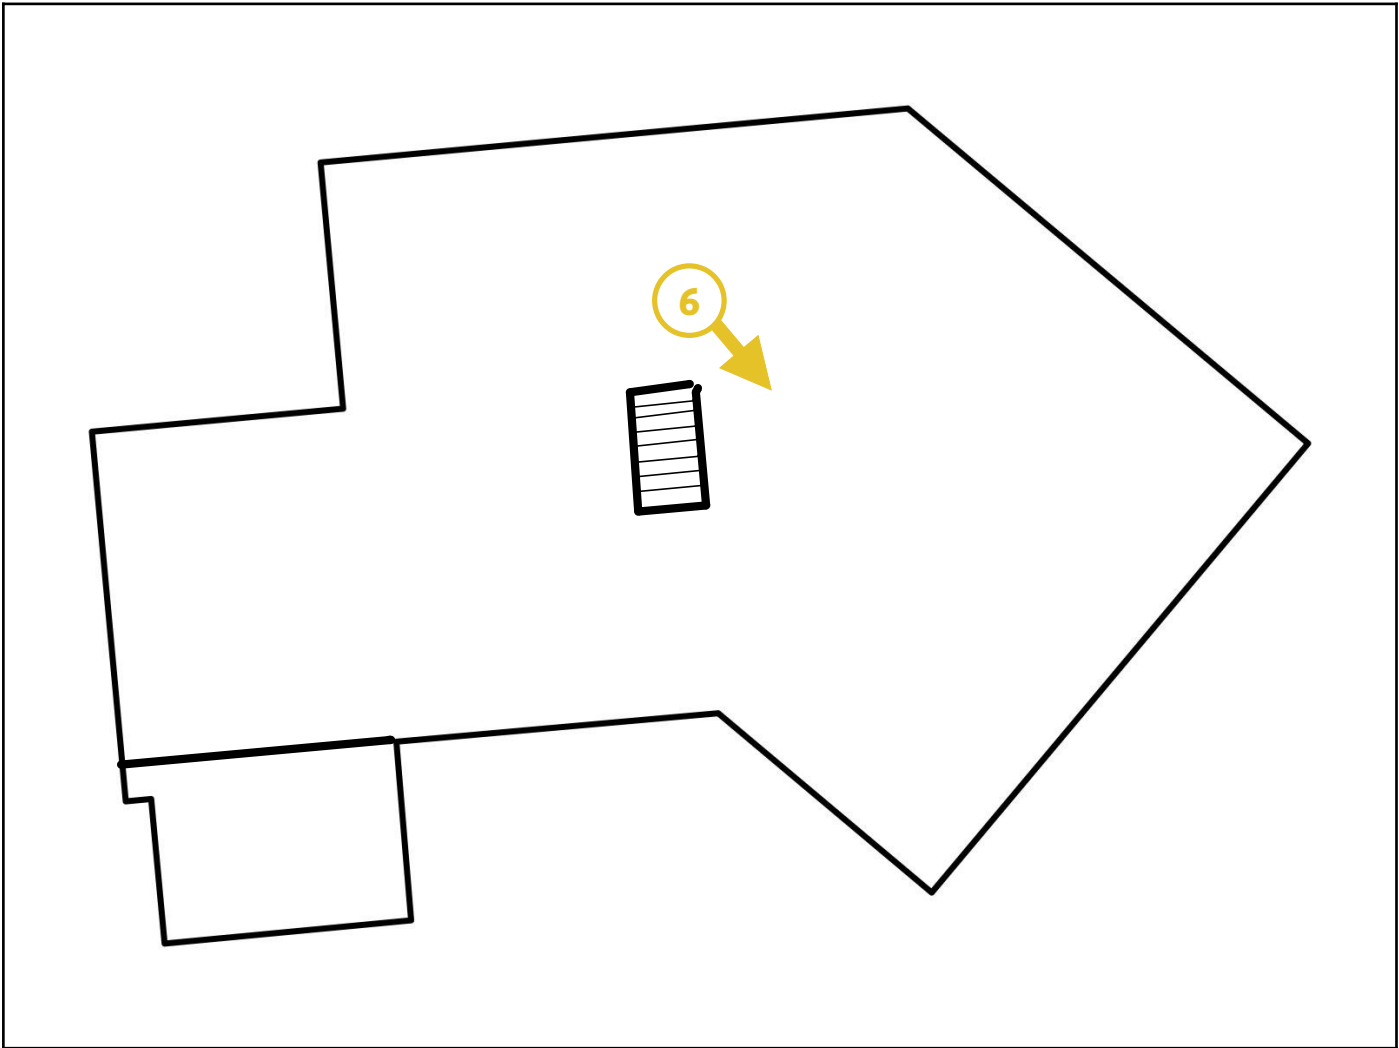
# Plan 1.4: Zolder

| Beschrijving | Type | Actie |
|---|---|---|
| 6. Rookgasafvoer zolder | Asbestmateriaal | Zorgvuldig beheren |
