Asbestinventarisatetest

Gierleseweg 36, 2340 Beerse

Attestnummer : 20260403-000129.000

Uitgegeven op : 03.04.2026

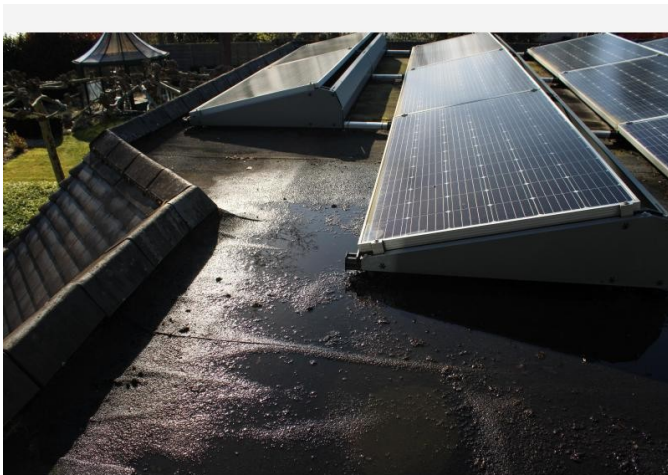
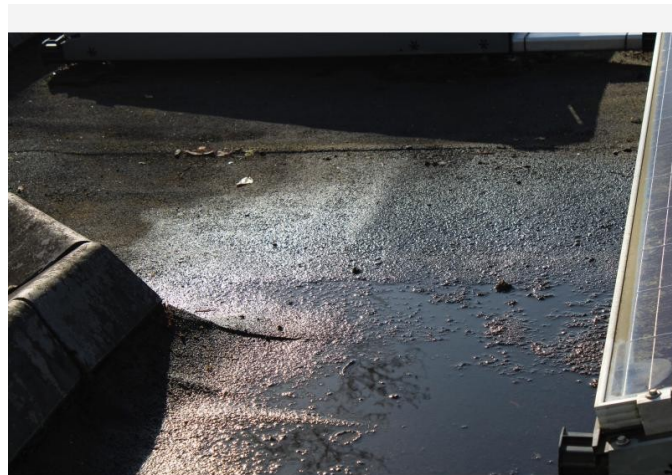
Het asbestmateriaal valt onder de mijlpaal van 2040.

Eindbeoordeling materiaalrisico	Laag materiaalrisico en/of verlaagde kans op vezelvrijgave
---------------------------------	--

Beschrijving	Plat dak achterzijde roofing
Omgeving	Buiten
Primaire drager	Plat dak
Asbestmateriaal	Dak- en gevelbekleding - Roofing
Bindmiddel van asbestmateriaal	Bitumen (roofing, teer, asfalt)
Gebondenheid op basis van bindmiddel	Hecht
Hoeveelheid (oppervlakte - aantal)	<ul style="list-style-type: none">• 80,00 m² - 1 stuk
Totale oppervlakte	80,00 m ²
Eenvoudig bereikbaar	Ja
Bevestigingswijze	<ul style="list-style-type: none">• Verlijmd, ingegoten, versmeerd
Identificatiemethode	<p>De asbestdeskundige beoordeelt het materiaal als asbestverdacht en dus asbesthoudend, en dit zonder monstername.</p> <p>Motivatie: De monstername brengt andere schade aan dan schade die inherent is aan de monstername.</p>
Destructieve handeling voor identificatie	Nee
Opmerking	Bij afbraak of renovatie aanvullend onderzoek.

- Zorg voor een veilig beheer. Vermijd het beschadigen van het asbestmateriaal. Controleer de toestand jaarlijks op wijzigingen.

- Eenvoudige handelingen: mag via doe-het-zelf of door werknemer(s) met opleidingsattest eenvoudige handelingen
Het materiaal is hechtgebonden, u mag dit zelf via éénvoudige handeling verwijderen met in achtnaam van de pbm's zoals; pak, masker ffp3, handschoenen, veiligheidsschoenen,...

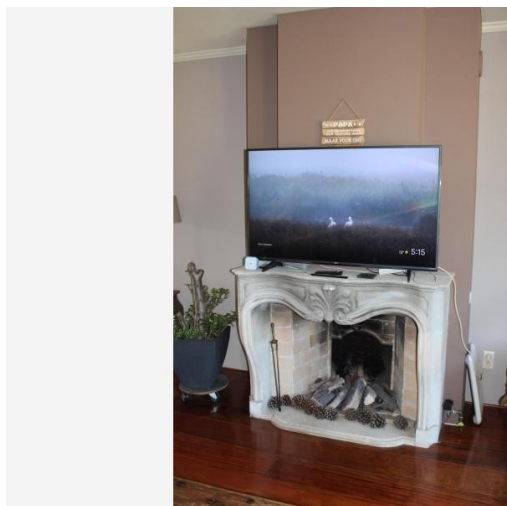
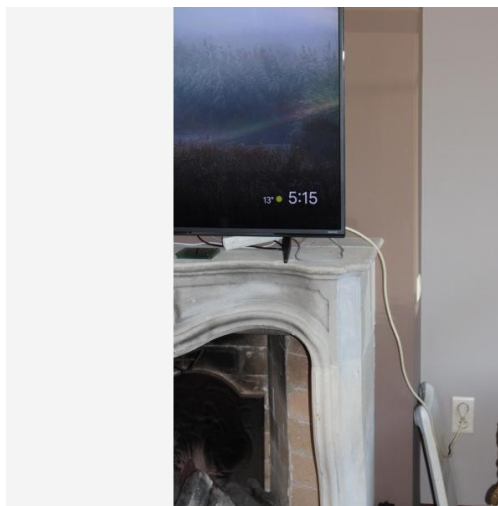
Informatie over een niet-asbestverdacht materiaal

Basis voor advies	De asbestdeskundige beoordeelt het materiaal als niet-asbestverdacht.
-------------------	---

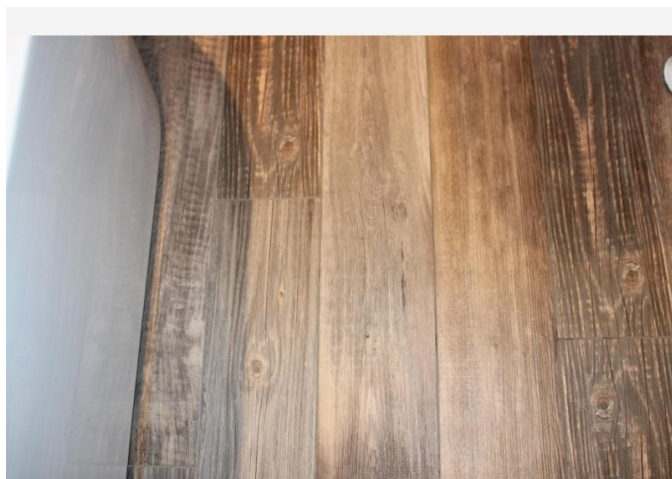
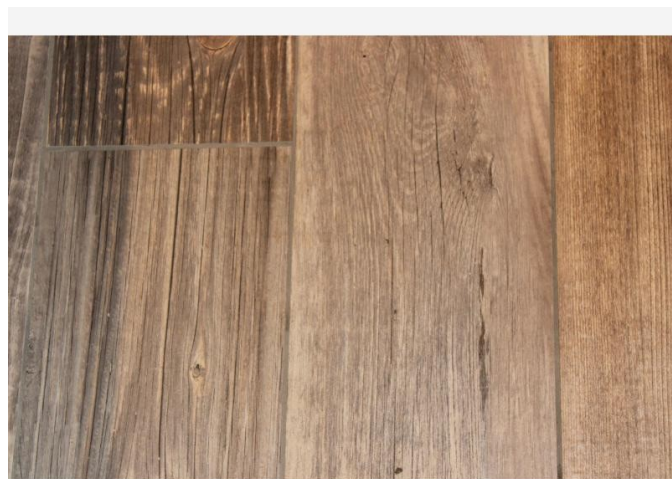
Informatie over een niet-asbestverdacht materiaal

De asbestdeskundige beoordeelt het materiaal als niet-asbestverdacht.

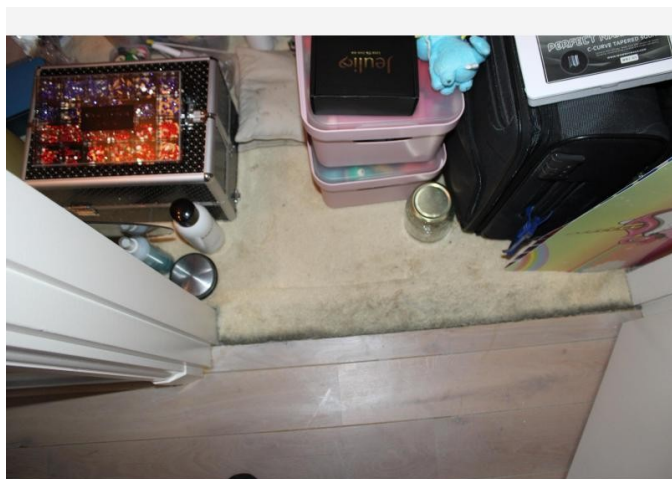
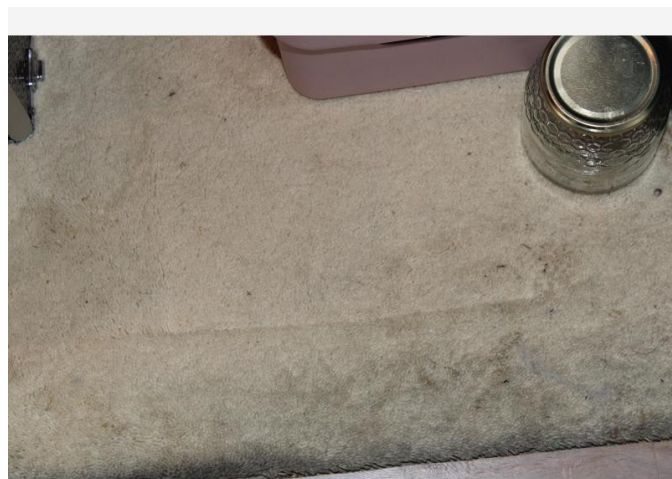
Informatie over een niet-asbestverdacht materiaal

Basis voor advies	De asbestdeskundige beoordeelt het materiaal als niet-asbestverdacht.
--------------------------	---

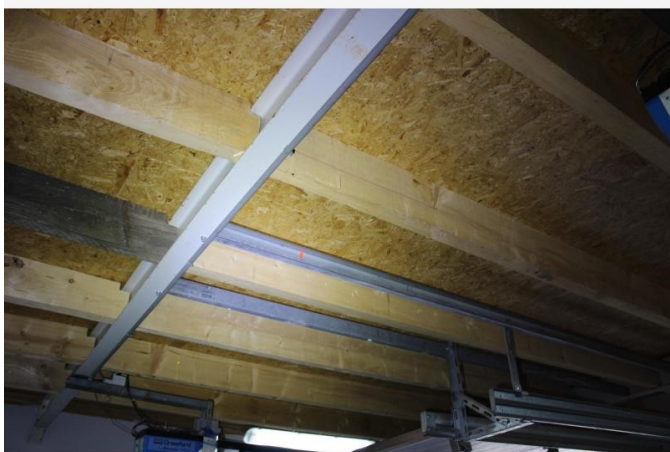
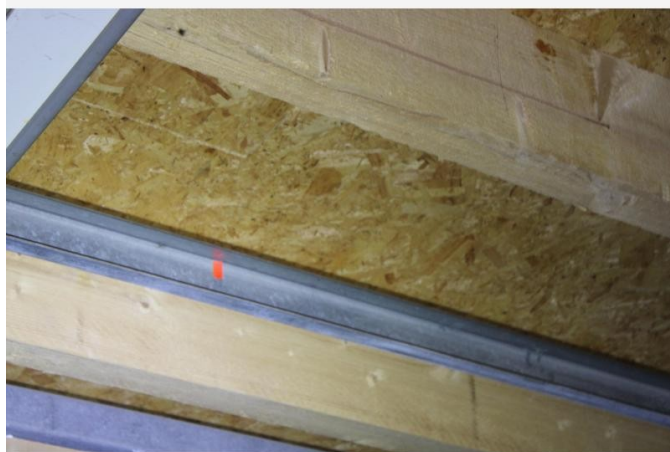
Informatie over een niet-asbestverdacht materiaal

Basis voor advies	De asbestdeskundige beoordeelt het materiaal als niet-asbestverdacht.
--------------------------	---

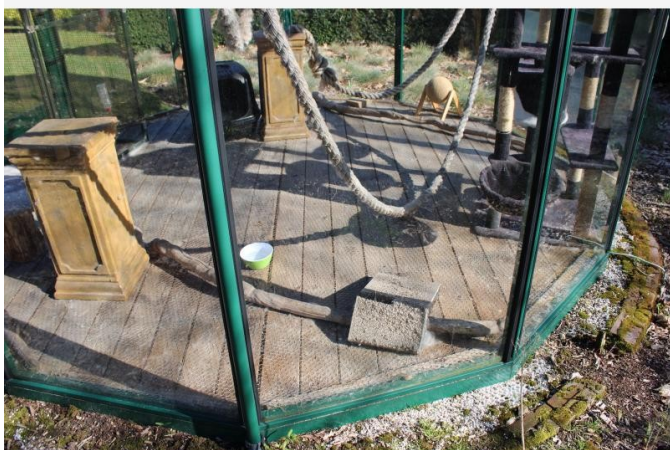
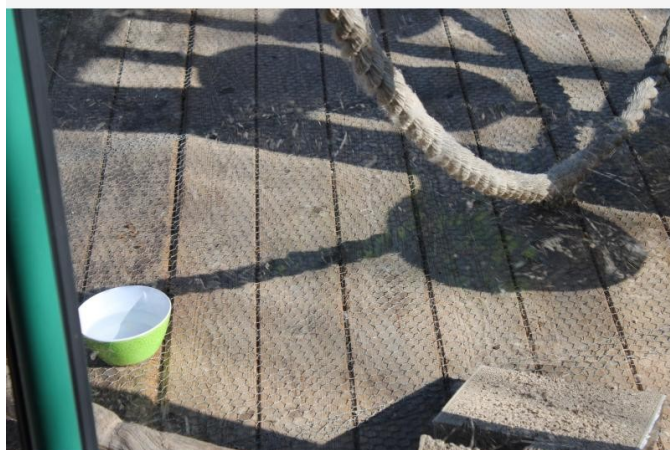
Informatie over een niet-asbestverdacht materiaal

Basis voor advies	De asbestdeskundige beoordeelt het materiaal als niet-asbestverdacht.
--------------------------	---

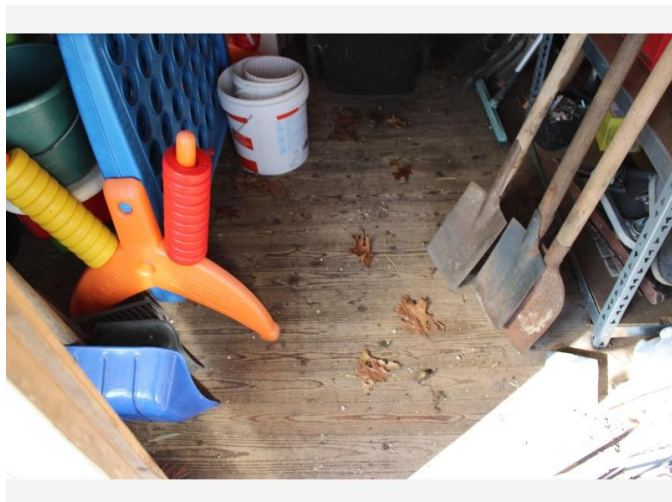
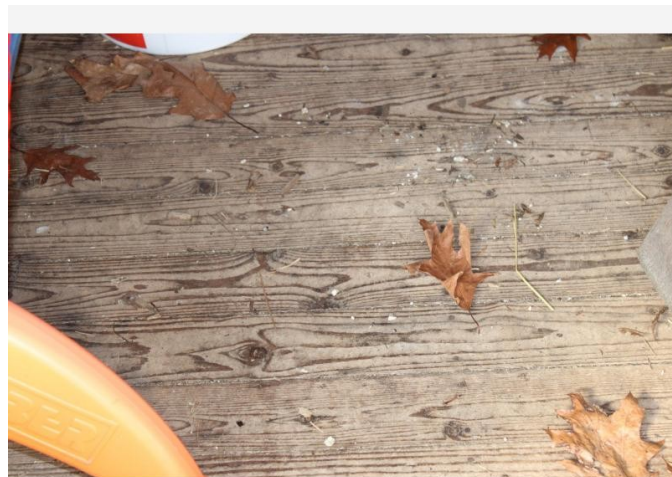
Basis voor advies	De asbestdeskundige beoordeelt het materiaal als niet-asbestverdacht.
--------------------------	---

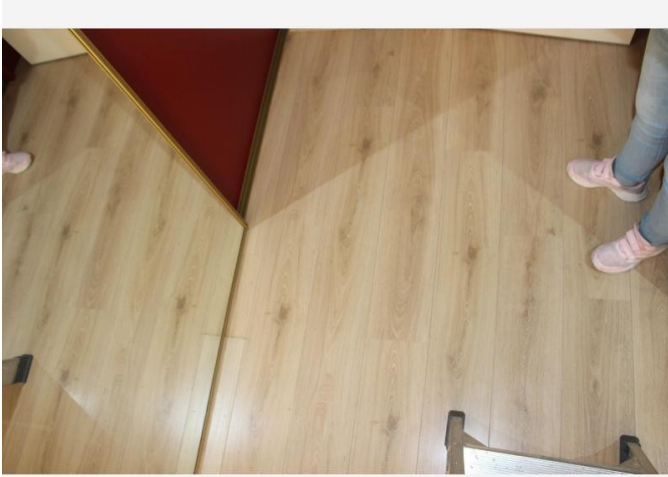
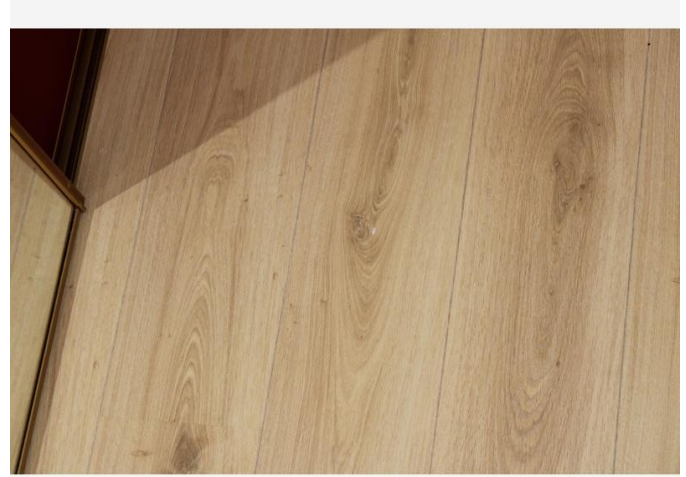
De asbestdeskundige beoordeelt het materiaal als niet-asbestverdacht.

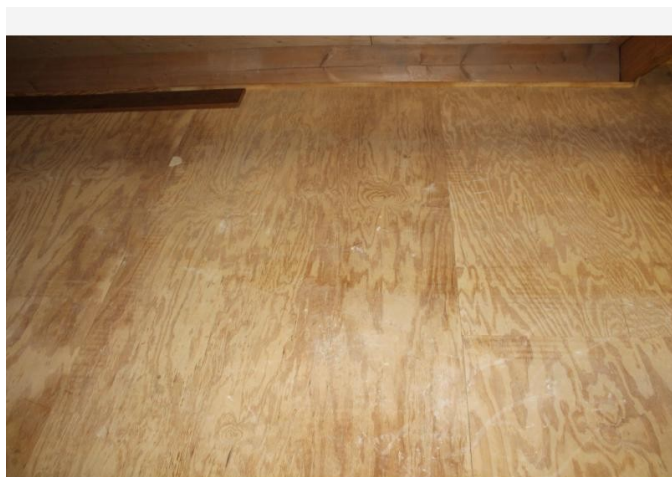
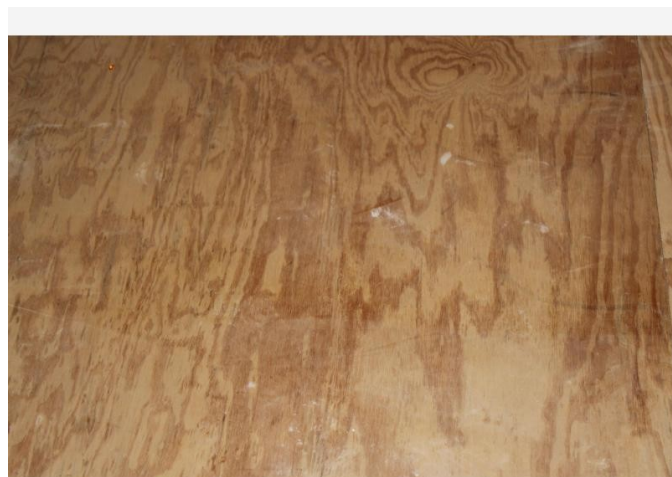
De asbestdeskundige beoordeelt het materiaal als niet-asbestverdacht.

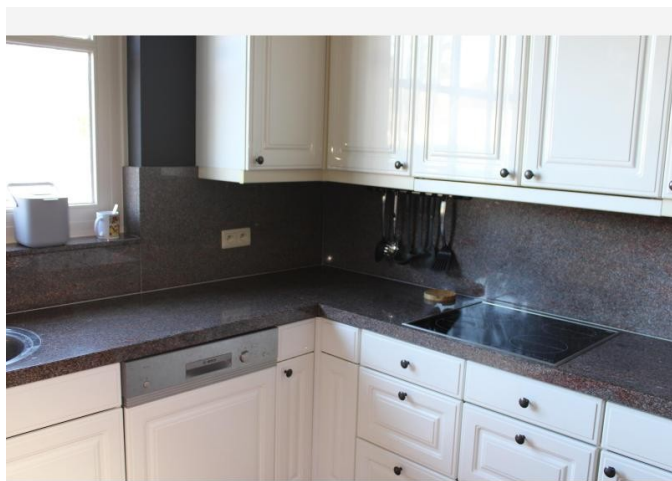
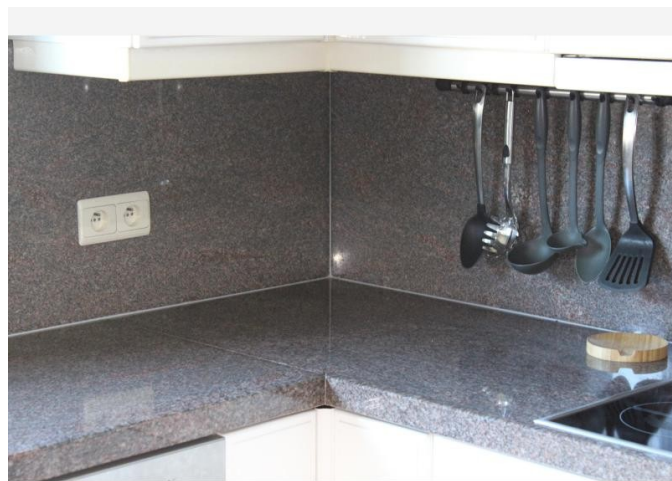
Basis voor advies	De asbestdeskundige beoordeelt het materiaal als niet-asbestverdacht.
--------------------------	---

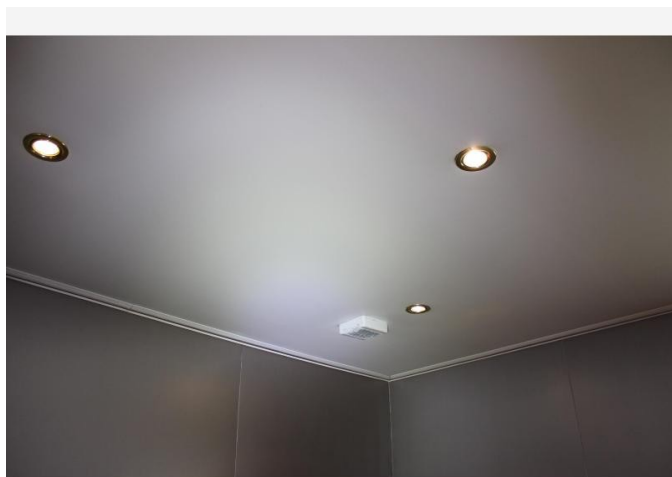
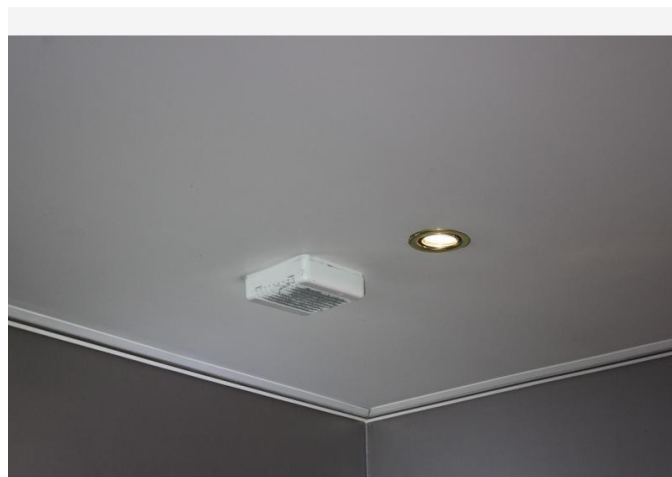
Basis voor advies	De asbestdeskundige beoordeelt het materiaal als niet-asbestverdacht.
--------------------------	---

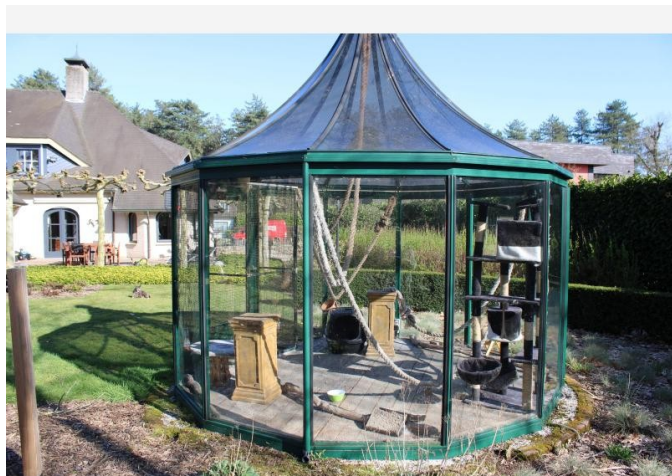
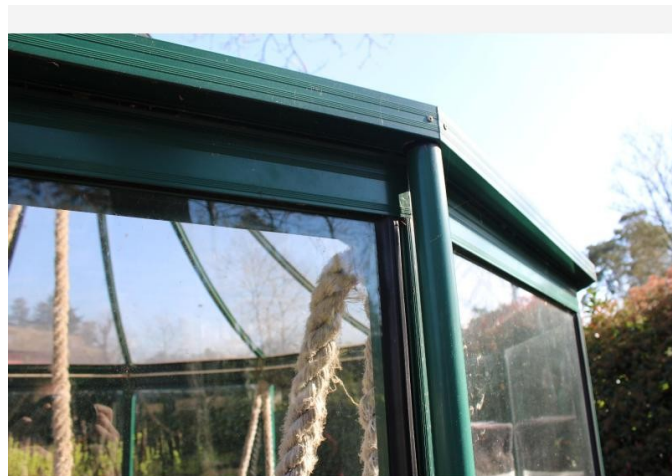
Basis voor advies	De asbestdeskundige beoordeelt het materiaal als niet-asbestverdacht.
--------------------------	---

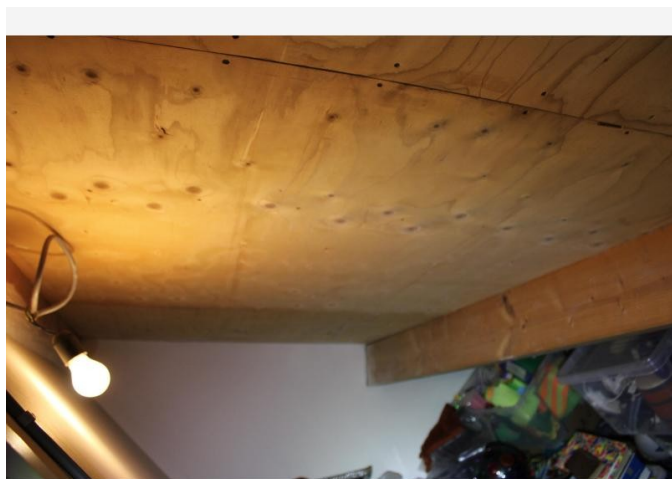
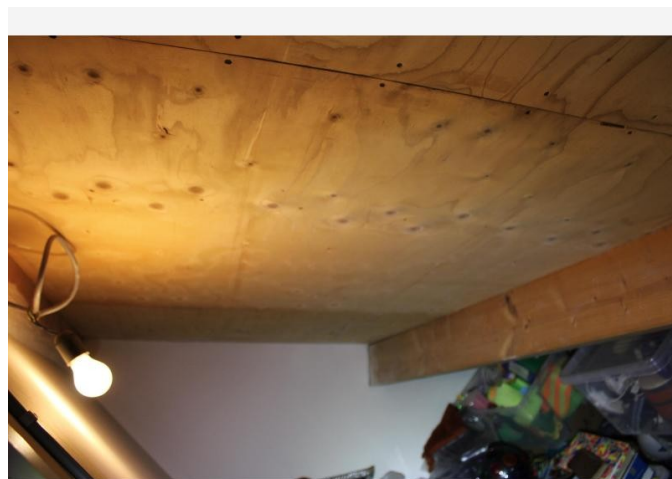
Basis voor advies	De asbestdeskundige beoordeelt het materiaal als niet-asbestverdacht.
-------------------	---

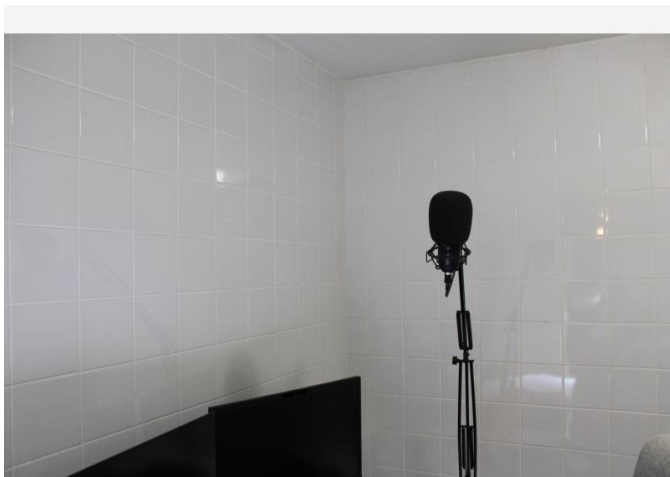
Informatie over een materiaal dat de asbestdeskundige niet kan waarnemen of vaststellen

Geen staalname mogelijk wegens geen beschadigde tegels. Bij afbraak of renovatie aanvullend onderzoek.

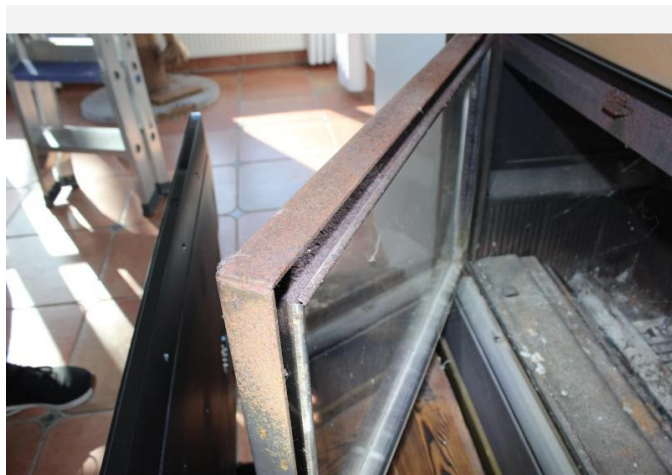
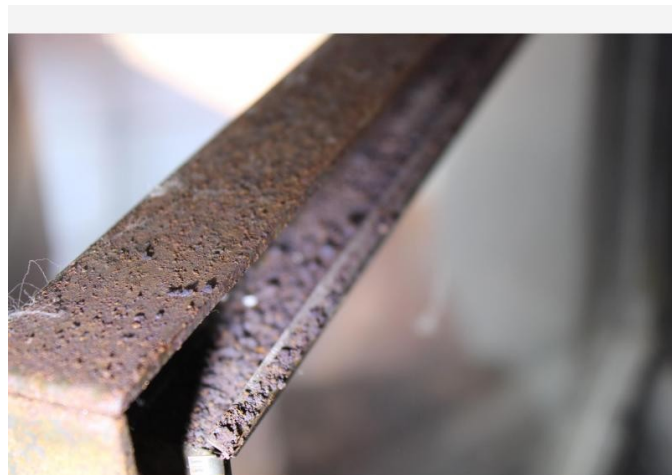
Informatie over een materiaal dat niet aanwezig is

Basis voor advies	Beoordeling op basis van expertise met een vaststelling door de asbestdeskundige.
-------------------	---

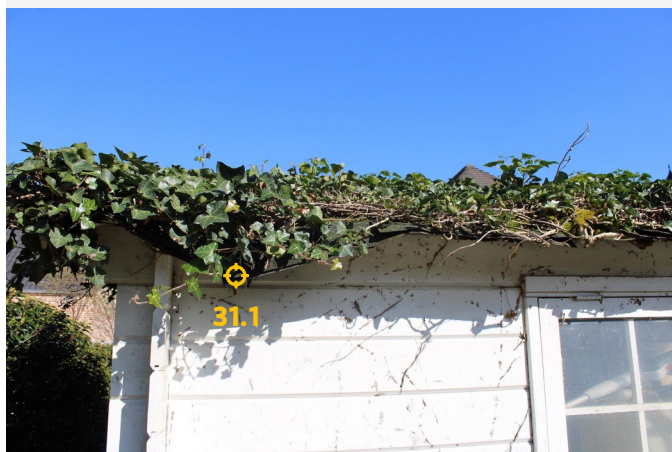
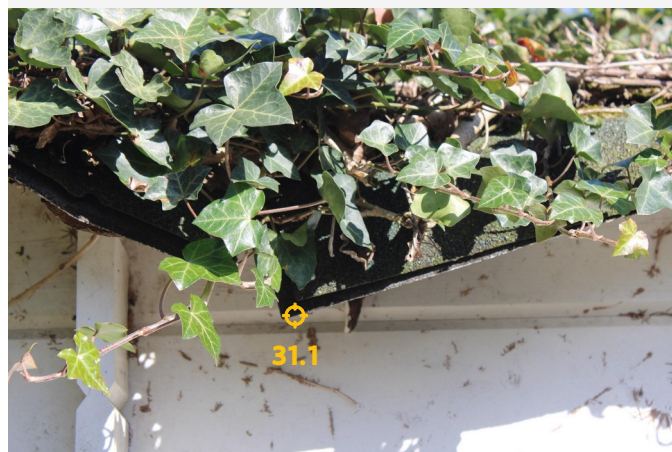
Fiche 31: Dak tuinhuis shingels

Geen asbest

#	Type	Referentie	Resultaat
31.1	Puntmonster	MM01	Geen asbest

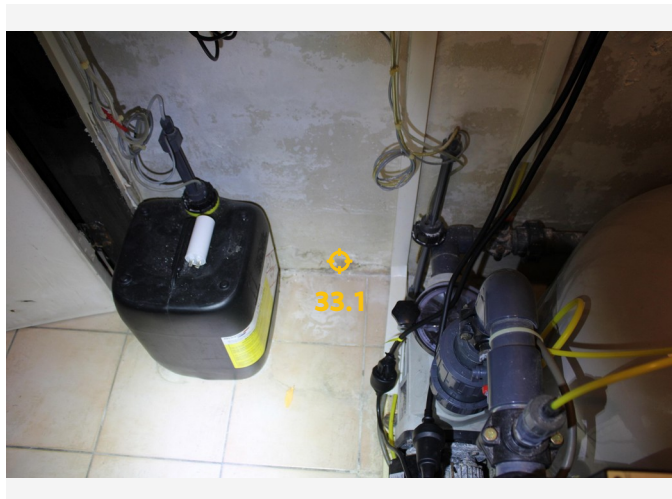
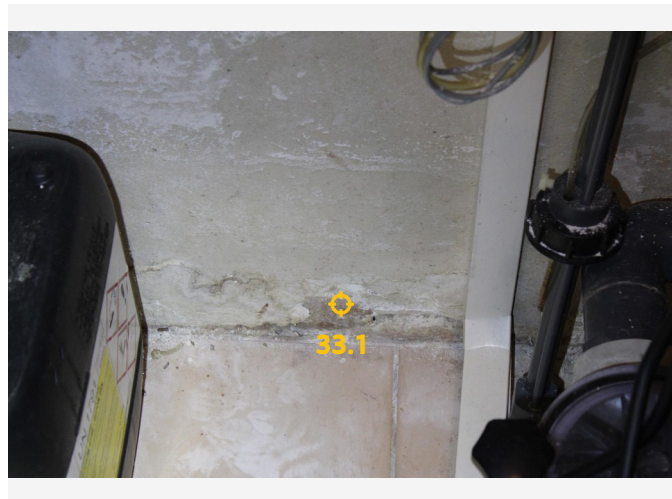
Beschrijving	Mengstaal pleister muren: keuken, garage, bureau 1 ste verd
Omgeving	Binnen
Primaire drager	Binnenwand
Bindmiddel van materiaal	Gips - kalk
Gebondenheid op basis van bindmiddel	Niet-hechtgebonden
Hoeveelheid (oppervlakte - dikte - aantal)	• 550,00 m ² - 1,00 cm - 1 stuk
Totaal volume	5,50 m ³
Identificatiemethode	Een monstername door de asbestdeskundige met laboanalyse door een asbestlabo.
Destructieve handeling voor identificatie	Nee
Opmerking	De stalen zijn genomen aan bestaande openingen in de muur.
