Asbestinventarisatetest

Loenhoutseweg 89, 2320 Hoogstraten

Attestnummer : 20260223-000061.000

Uitgegeven op : 23.02.2026

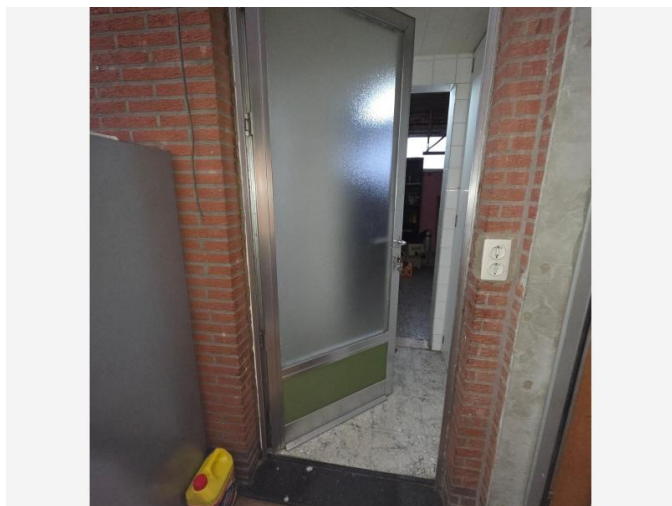
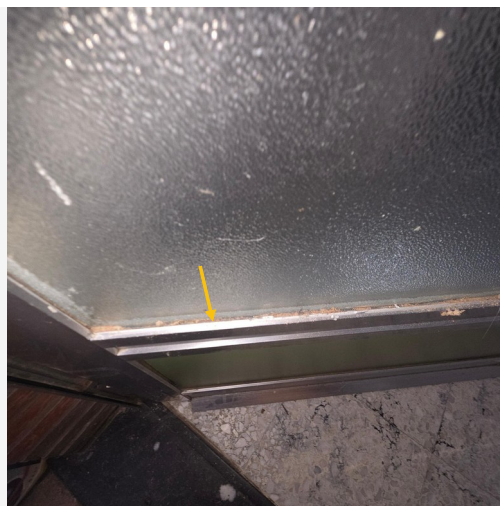
Fiche 13: Kit tussen raamkader en glas

Geen asbest
