# Asbestinventarisatetest

Brugstraat 42, 2300 Turnhout

Attestnummer : **20260211-000153.000**

Uitgegeven op : **11.02.2026**

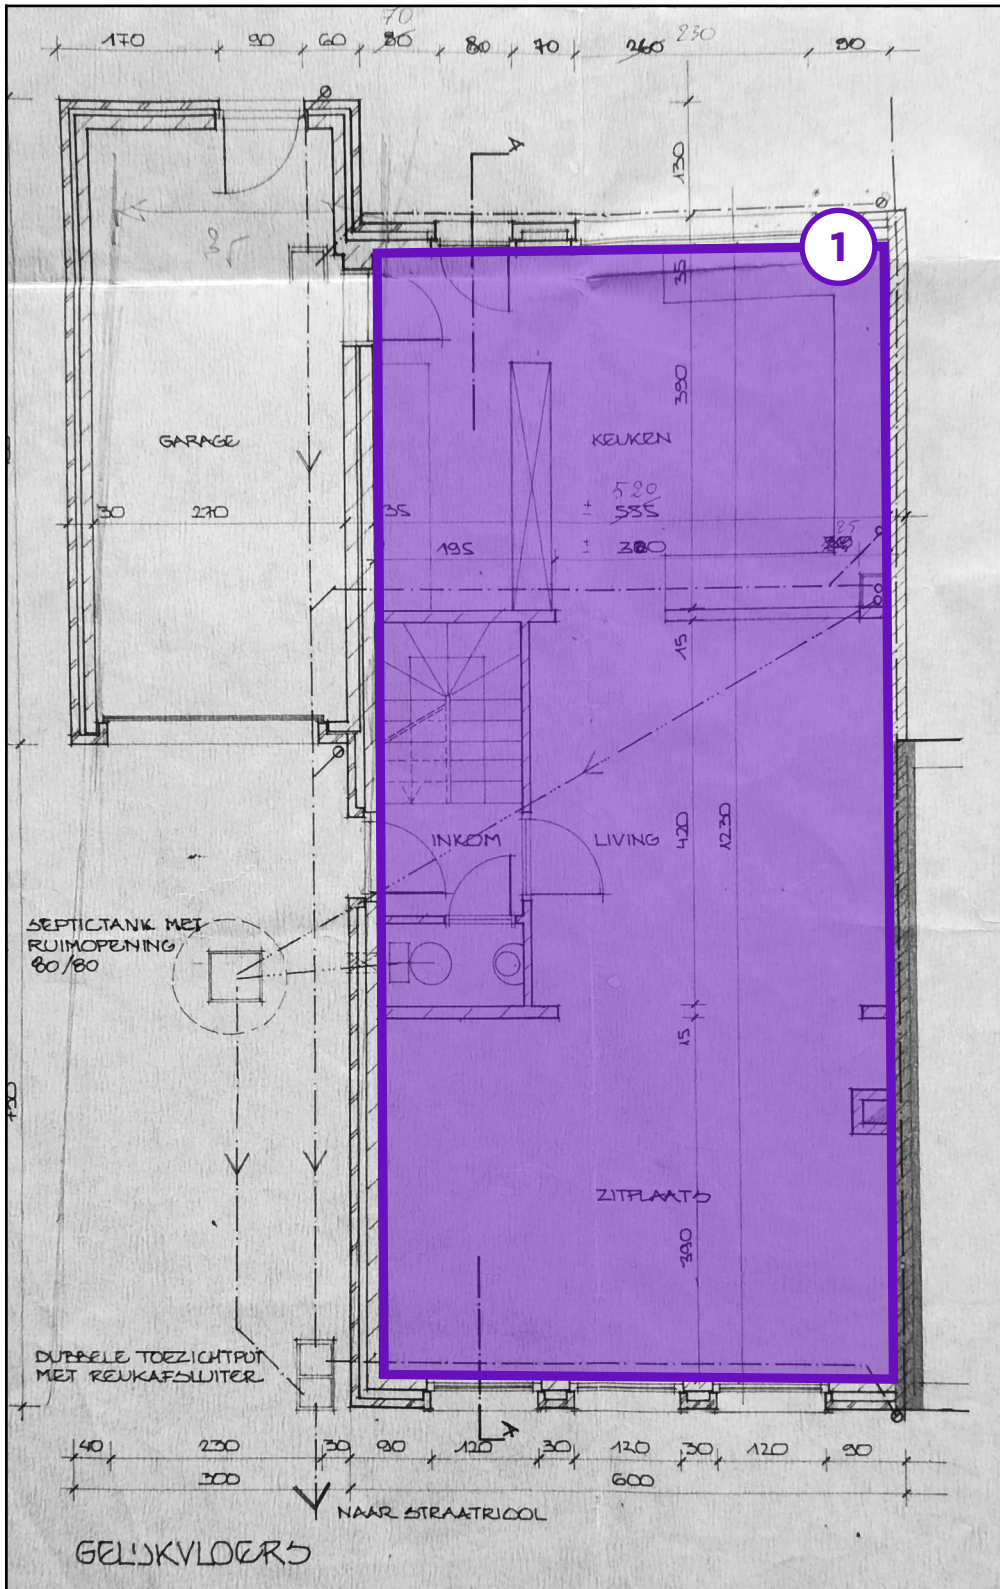
# Plan 1.2: Gelijkvloerse verdieping

1. Gyproc plafonds	Advies	-
--------------------	--------	---

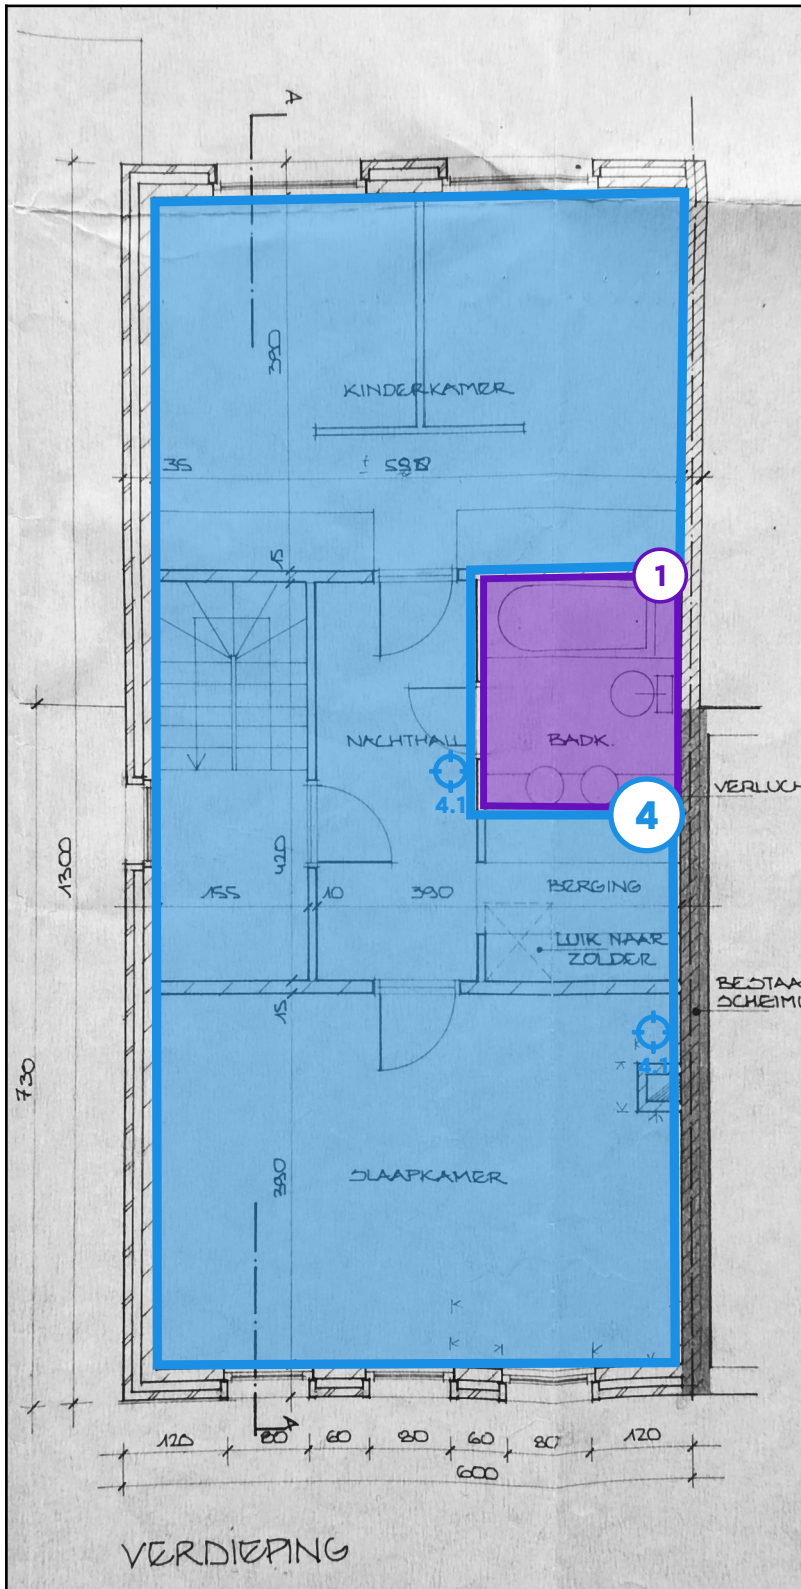
# Plan 1.4: Eerste verdieping

1. Gyproc plafonds	Advies	-
4. Plafondbezetting	Geen asbest	-
4.1 Code: 1.2	Mengmonster	-

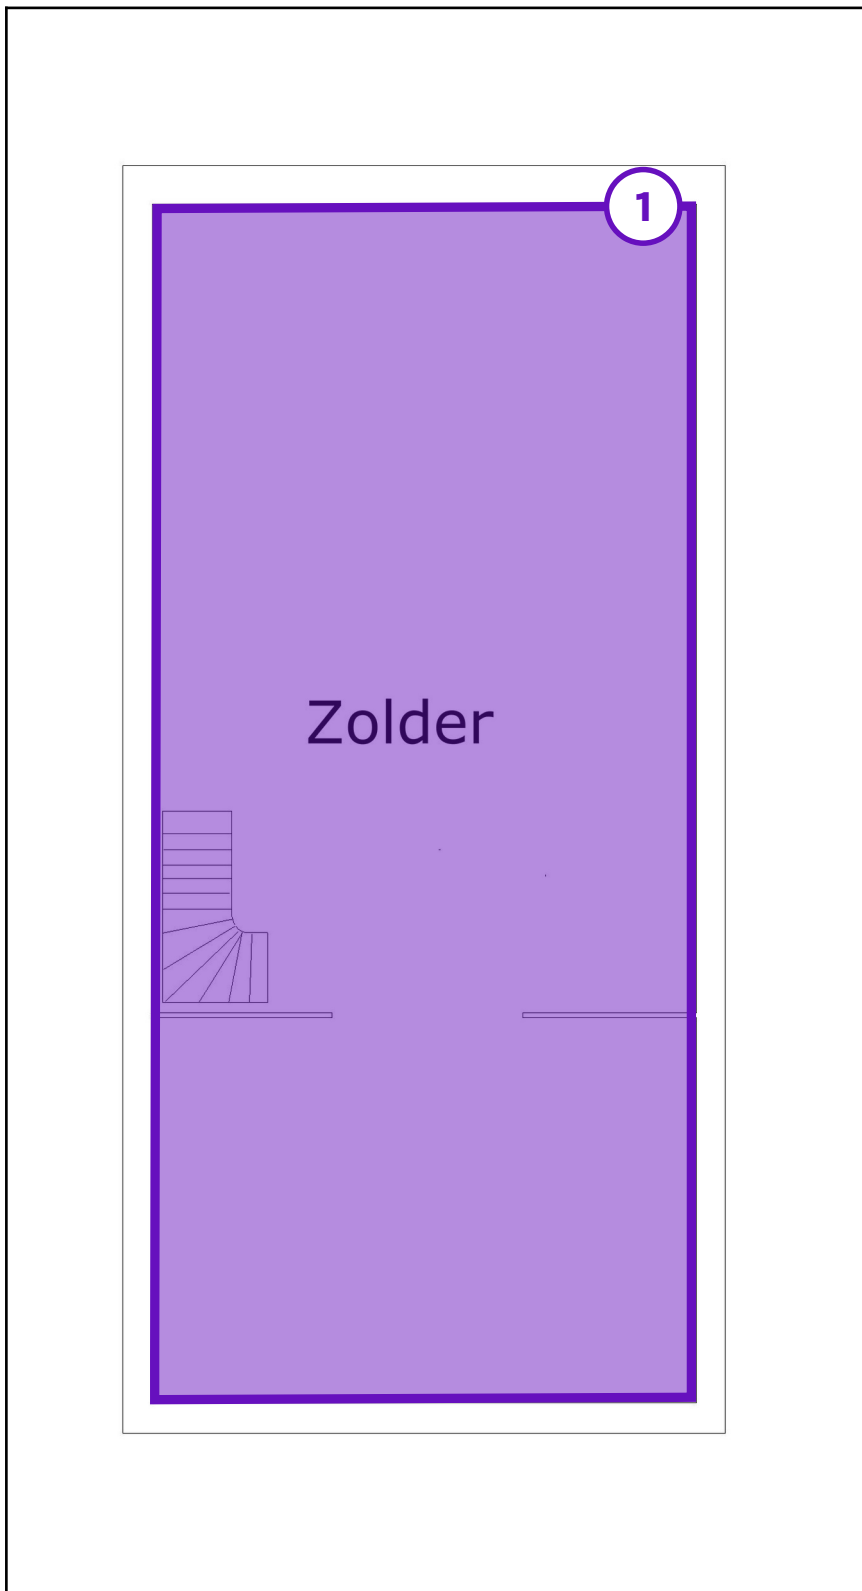
## Plan 1.5: Zolderverdieping

1. Gyproc plafonds	Advies	-
--------------------	--------	---

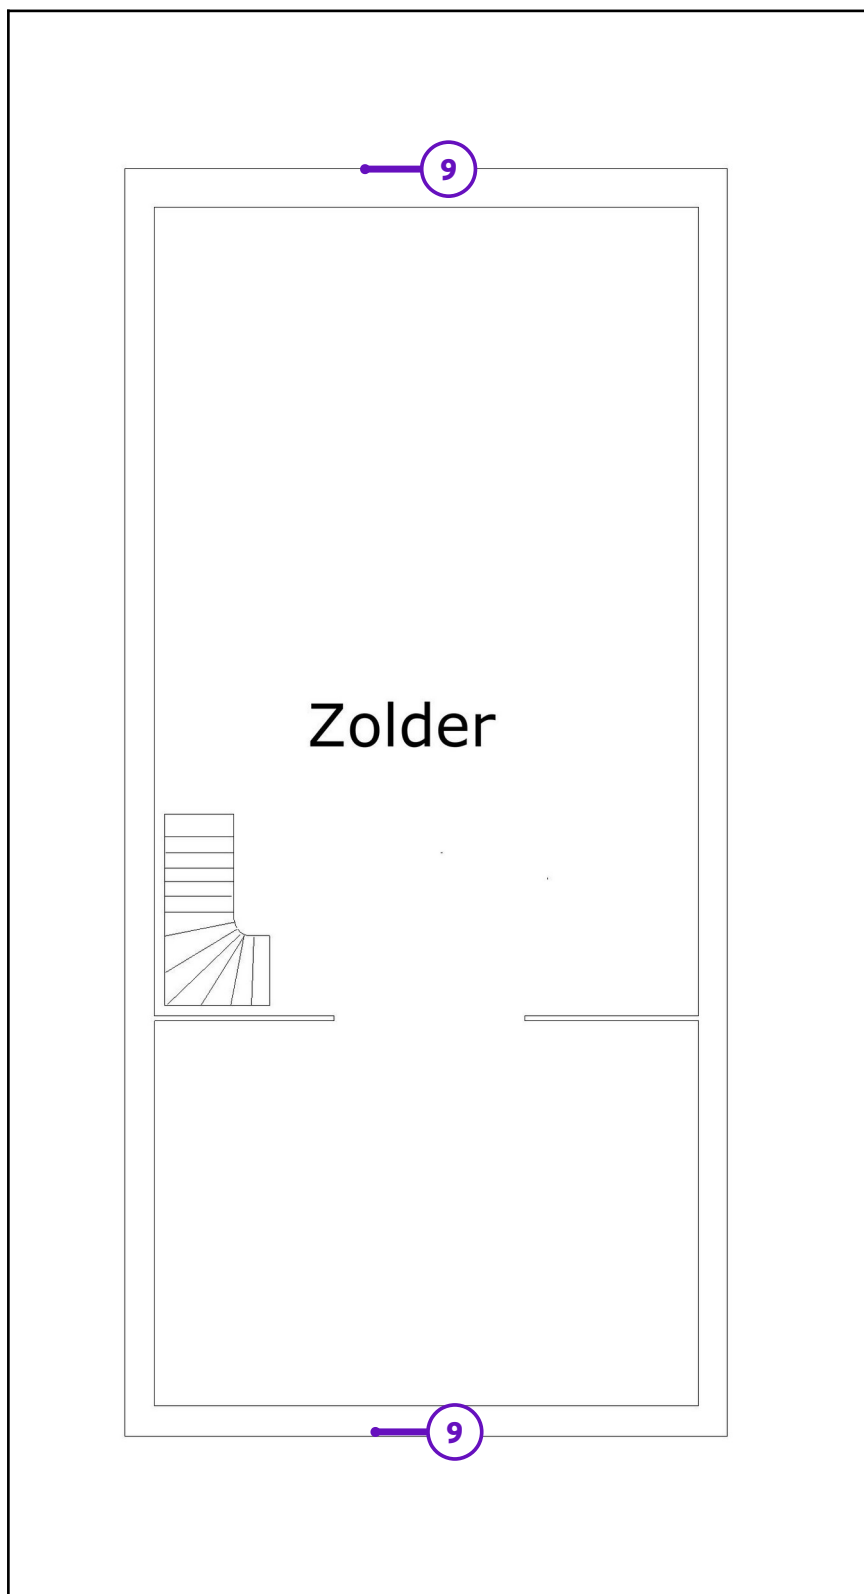
## Plan 1.6: Zolderverdieping

9. Kit/mastiek	Overige ruimte of materiaal	-
----------------	-----------------------------	---

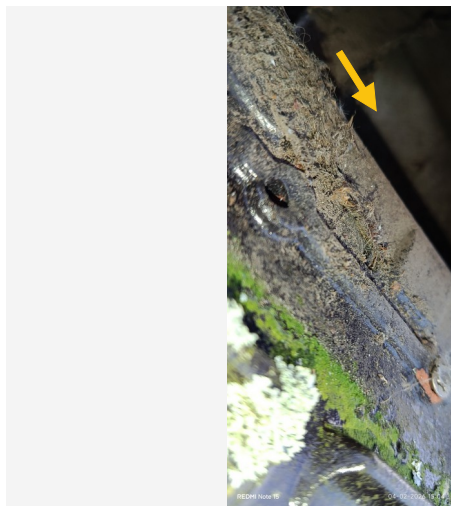
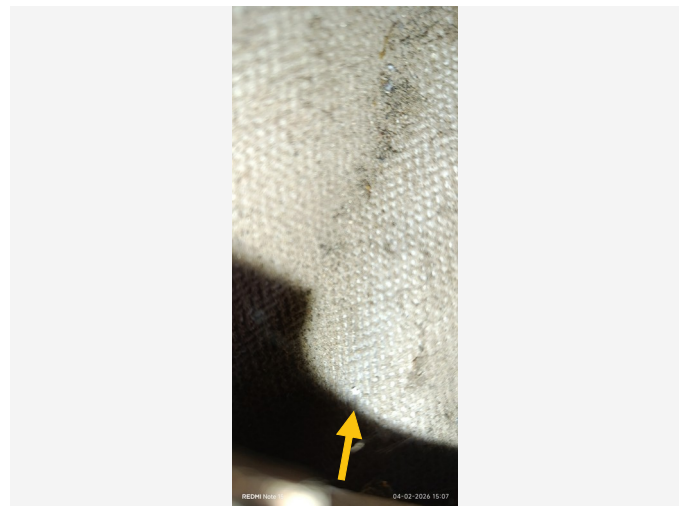
## Fiche 7: Onderdak

Beschrijving	Notitie	Terug te vinden op plannen
Fiche 7: Onderdak	Het onderdak bestaat uit een flexibele, geweven textielachtige folie (synthetische stof, bv. PP/PE), aangebracht als waterkerende en dampopen laag.	-
Fiche 8: Stookketel	De verwarmingsinstallatie bestaat uit een moderne condensatieketel. Er werden geen asbesthoudende materialen vastgesteld ter hoogte van de installatie.	Plan 1.1: Gelijkvloerse verdieping
Fiche 9: Kit/mastiek	-	Plan 1.1: Gelijkvloerse verdieping Plan 1.3: Eerste verdieping Plan 1.6: Zolderverdieping
Fiche 10: Dakbedekking	-	-
