Asbestinventarisatetest

Molenstraat 23, 2310 Rijkevorsel

Attestnummer : 20260403-000140.000

Niet-asbestveilig

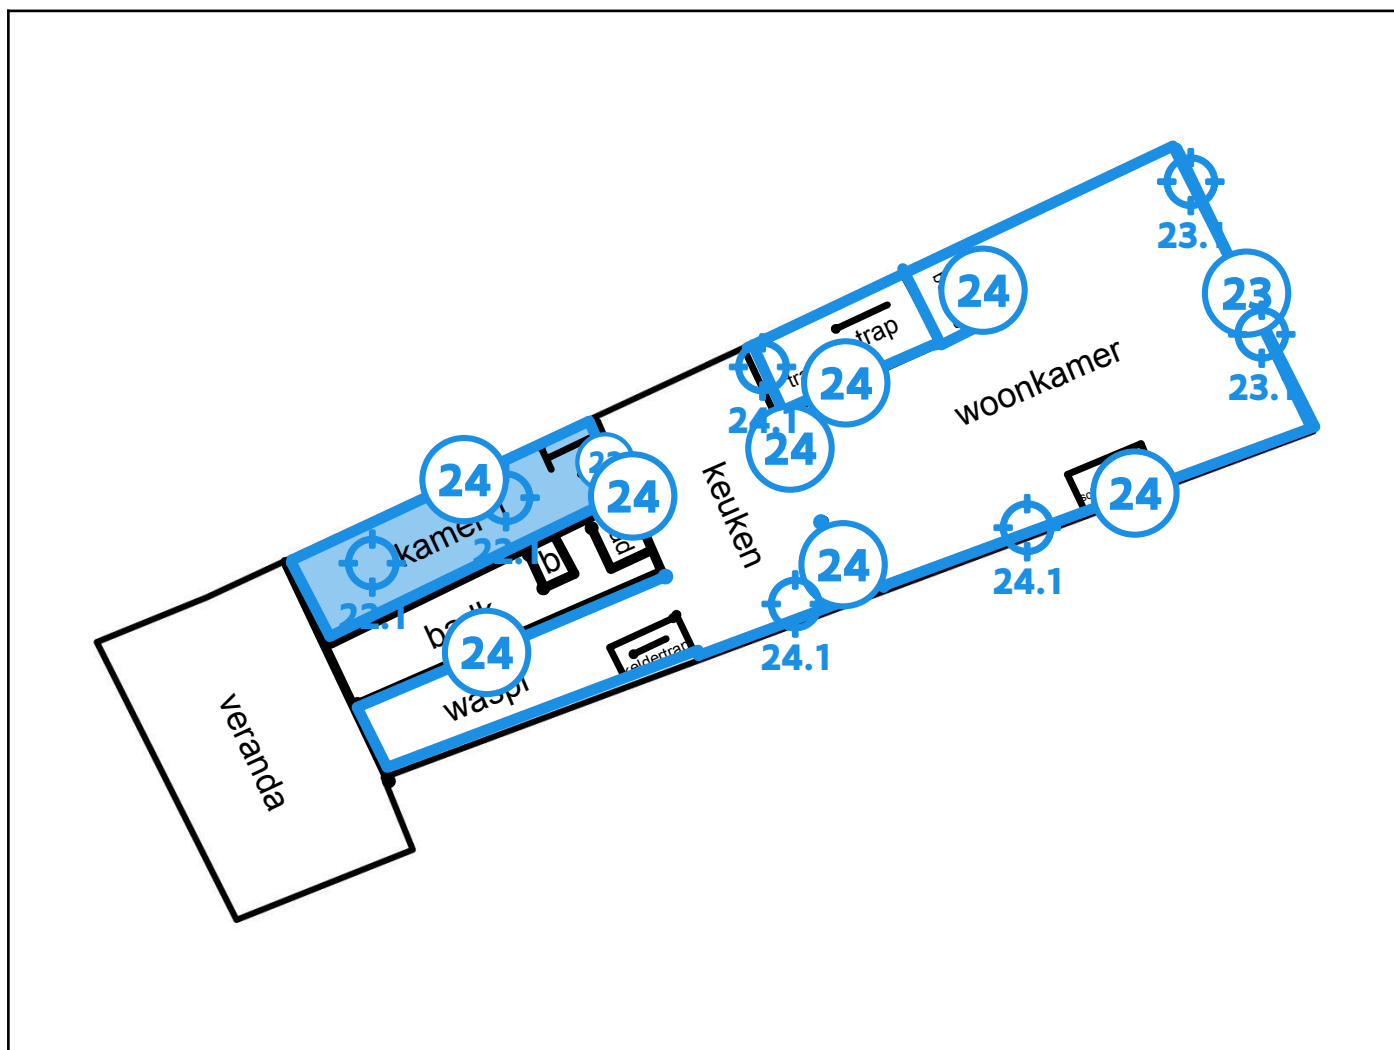
Plan 1.3: Woning glvl pleister muren en plafonds

Beschrijving	Type	Actie
22. Mengstaal pleister plafond kamer 1	Geen asbest	-
22.1 Code: MM04	Mengmonster	-
23. Mengstaal crepi voorgevel	Geen asbest	-
23.1 Code: MM02	Mengmonster	-
24. Mengstaal pleister muren : woonkamer, keuken, traphal glvl, slaapk 1	Geen asbest	-
24.1 Code: MM03	Mengmonster	-

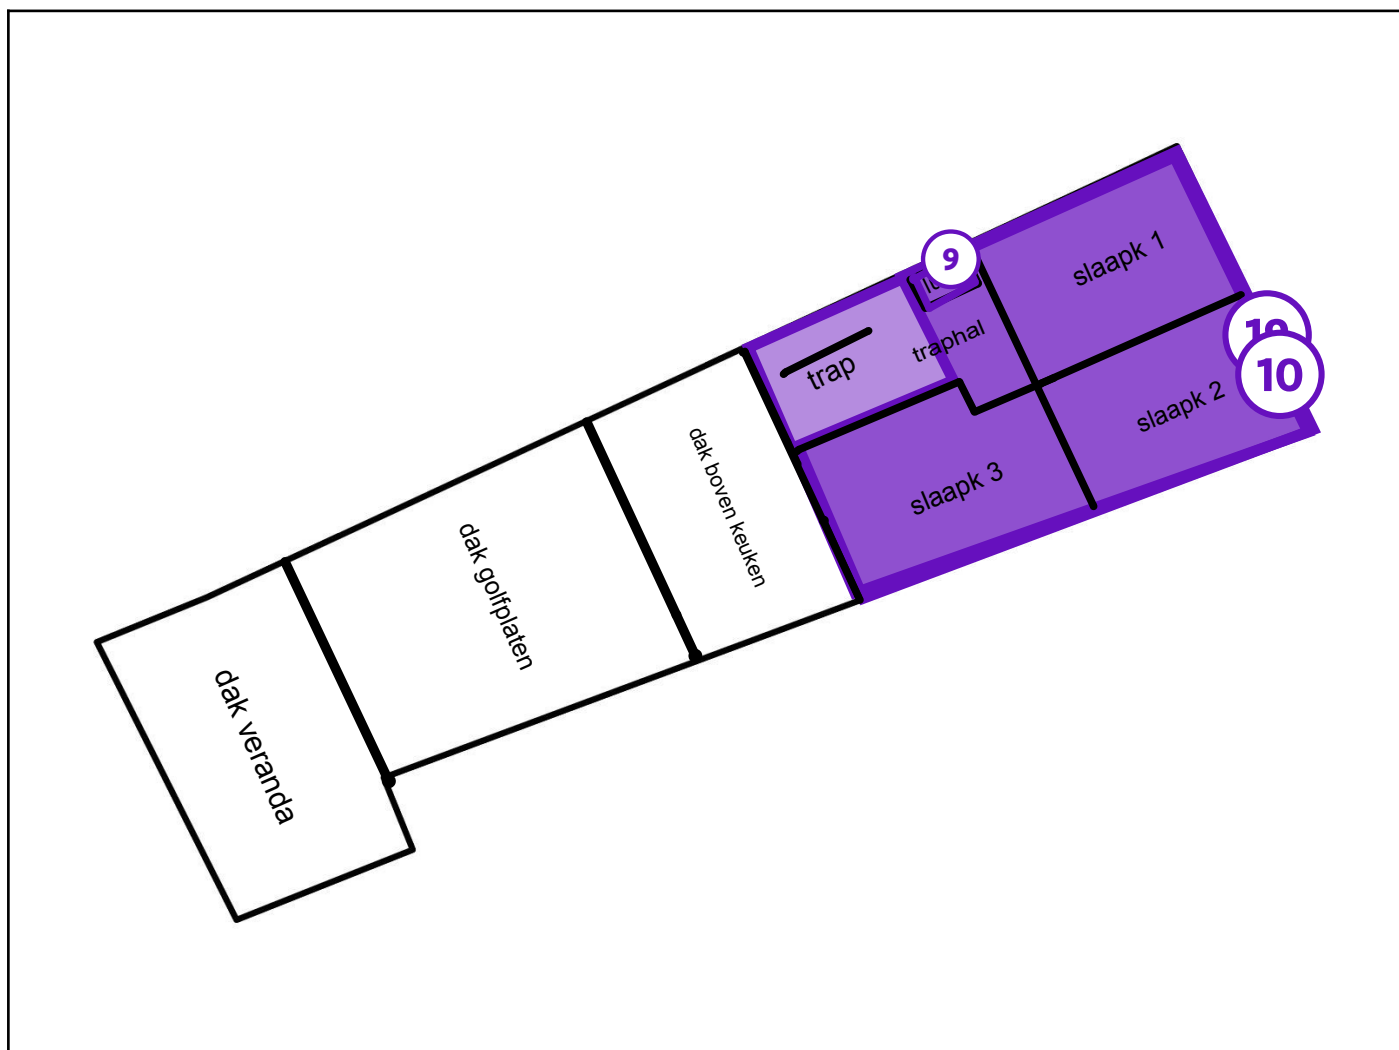
Plan 1.4: Woning 1 ste verd

Beschrijving	Type	Actie
9. Zolder niet toegankelijk	Beperking	-
10. 1 ste verd: plafonds overal latjes	Advies	-
19. 1 ste verd. vloer overal laminaat	Advies	-

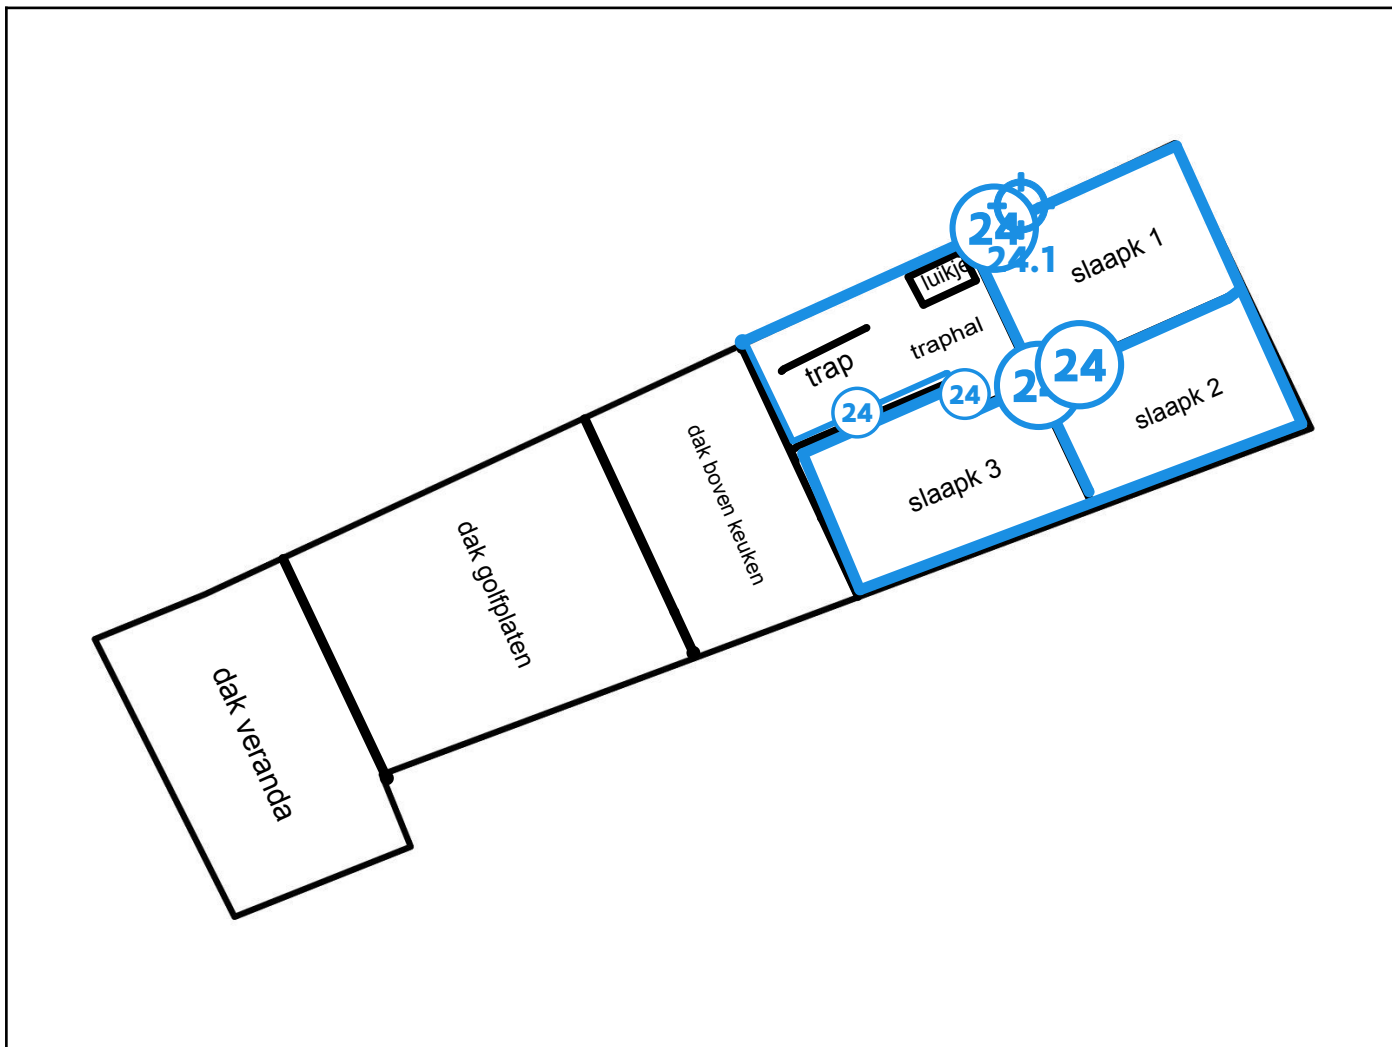
Plan 1.5: Woning 1 ste verd pleister muren en plafonds

Beschrijving	Type	Actie
24. Mengstaal pleister muren : woonkamer, keuken, traphal gvl, slaapk 1	Geen asbest	-
24.1 Code: MM03	Mengmonster	-

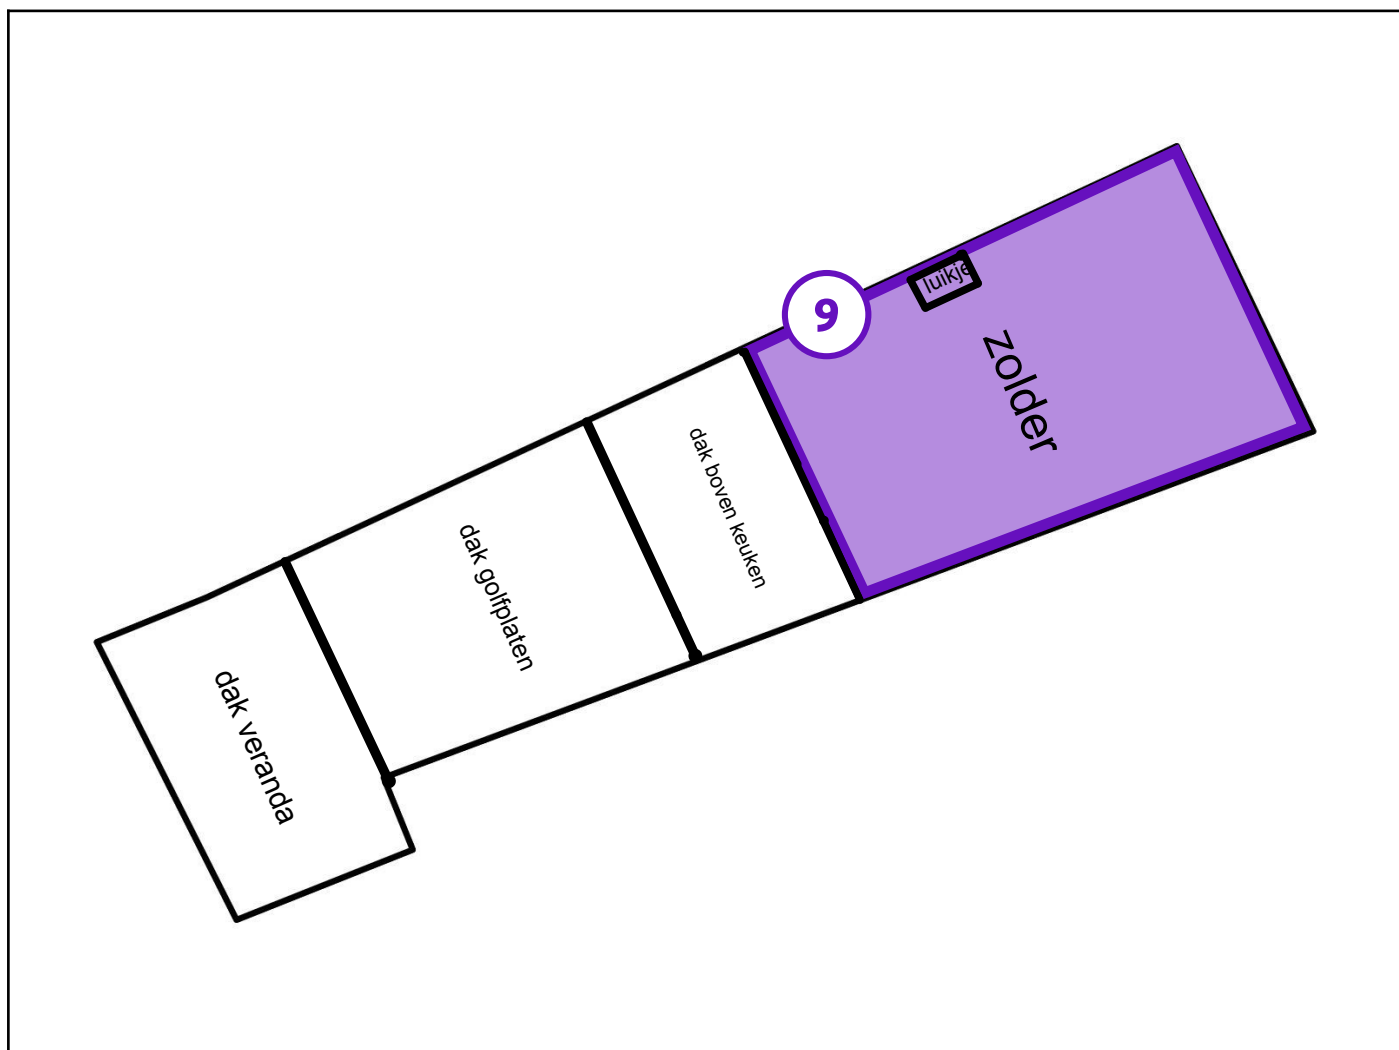
Plan 1.6: Woning zolder

Beschrijving	Type	Actie
9. Zolder niet toegankelijk	Beperking	-

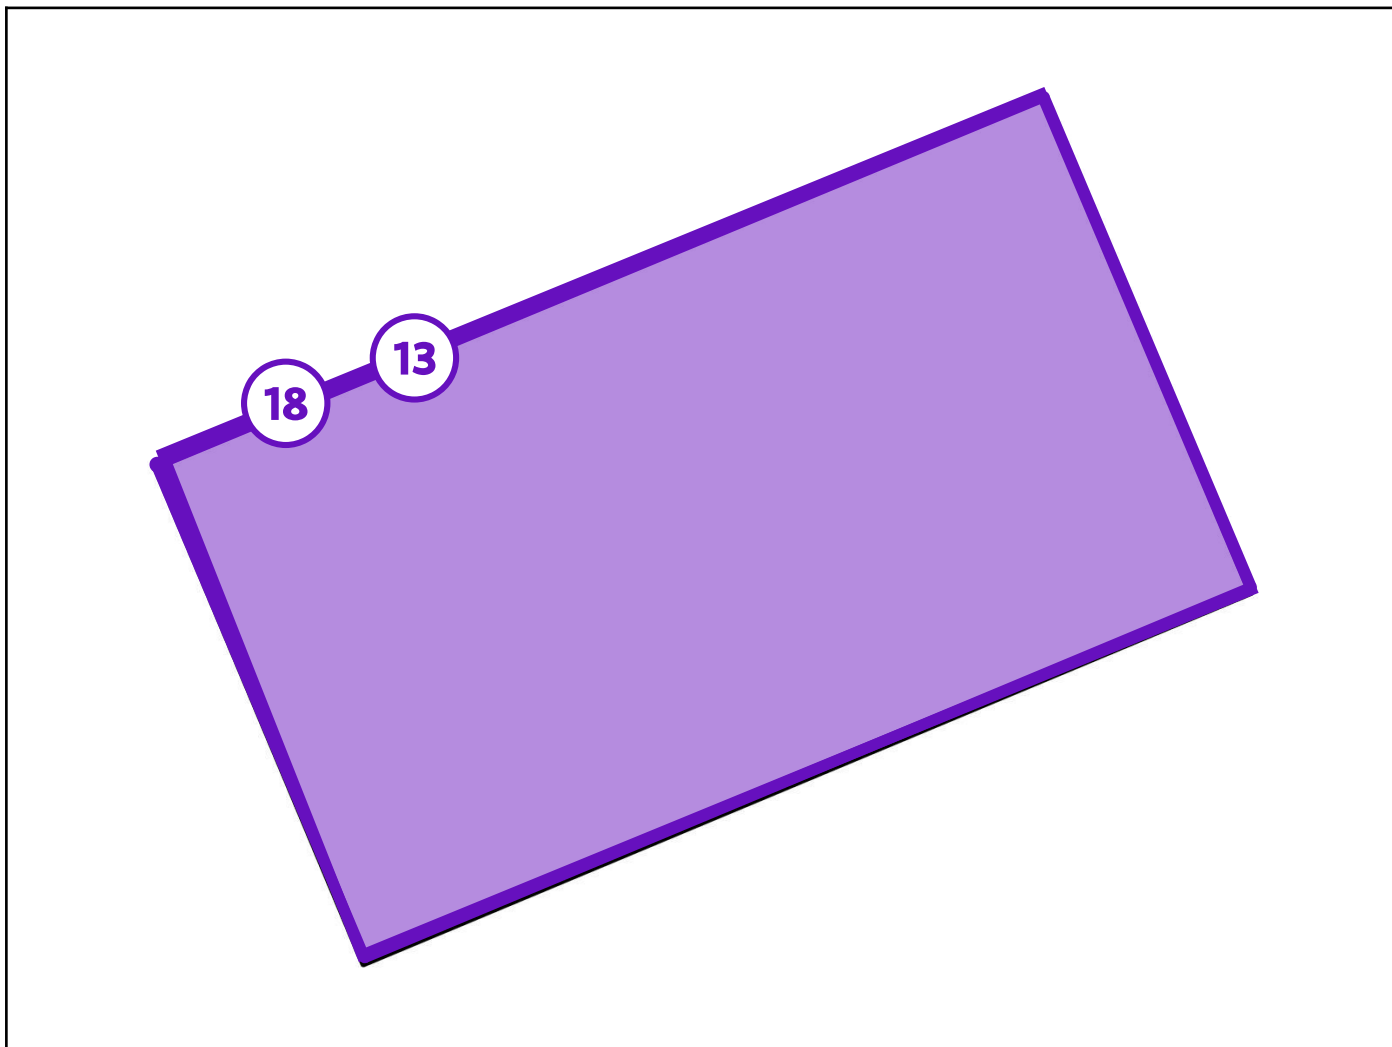
Plan 2.1: Tuinberging constructie

Beschrijving	Type	Actie
13. Tuinberging constructie betonplaten	Advies	-
18. Tuinberging vloer betondals	Advies	-

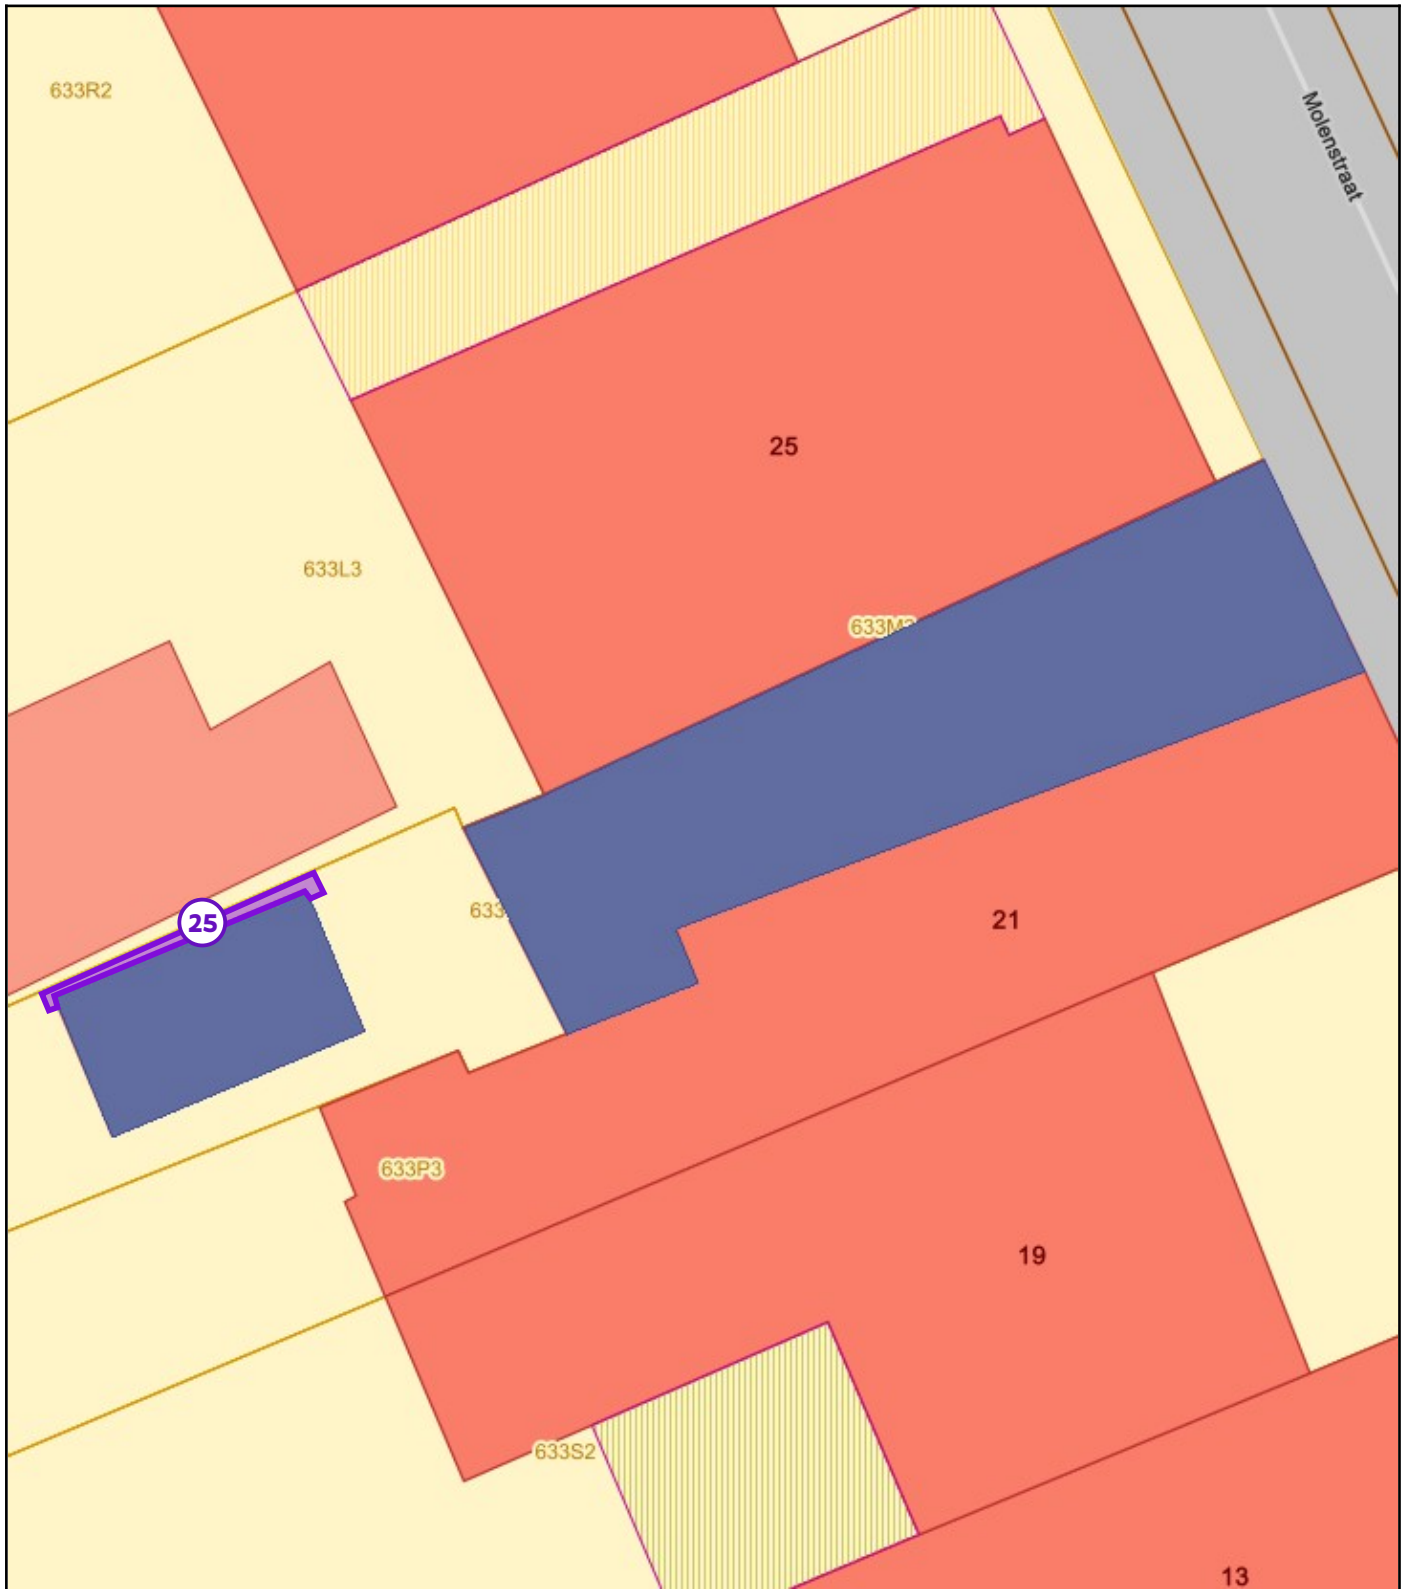
Plan 3.1: Afdruiptzones/afvloeizones

25. Afdruipzone achter tuinberging	Afdruipzone/afvloeizone	-
------------------------------------	-------------------------	---

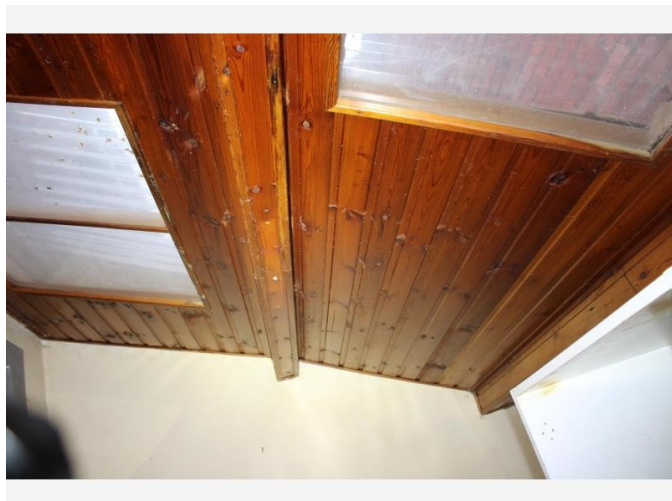
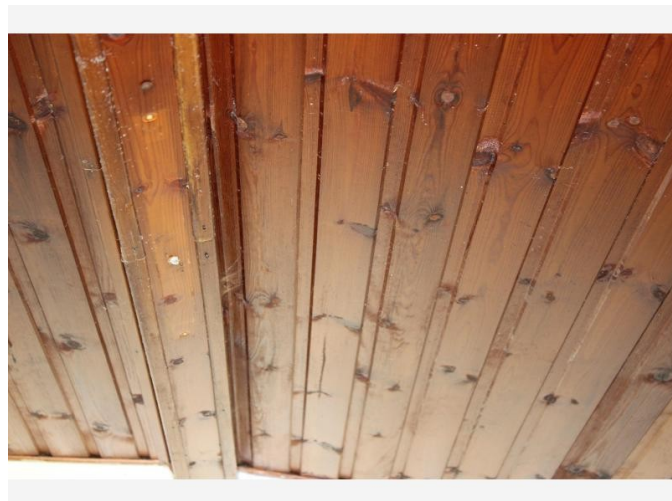
Fiche 16: GLVL: plafond latjes: waspl, badk, keuken, woonk, berg

Informatie over een niet-asbestverdacht materiaal

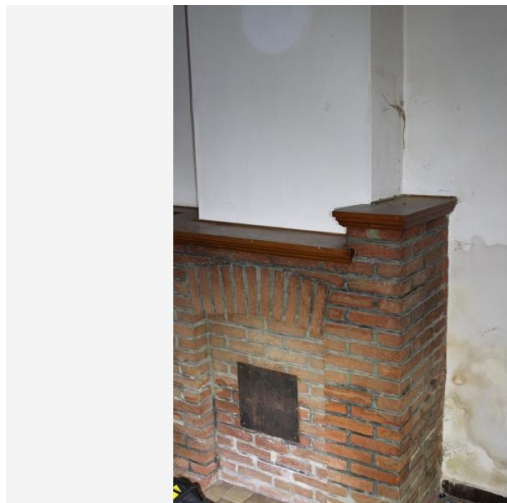
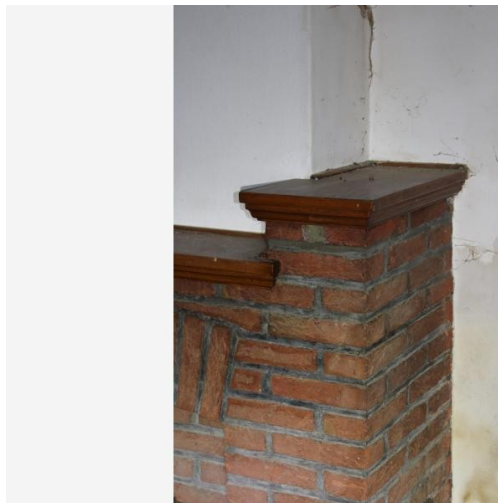
Fiche 17: Woonkamer schouwmantel in baksteen met houten balk

Informatie over een niet-asbestverdacht materiaal

Basis voor advies	De asbestdeskundige beoordeelt het materiaal als niet-asbestverdacht.
-------------------	---

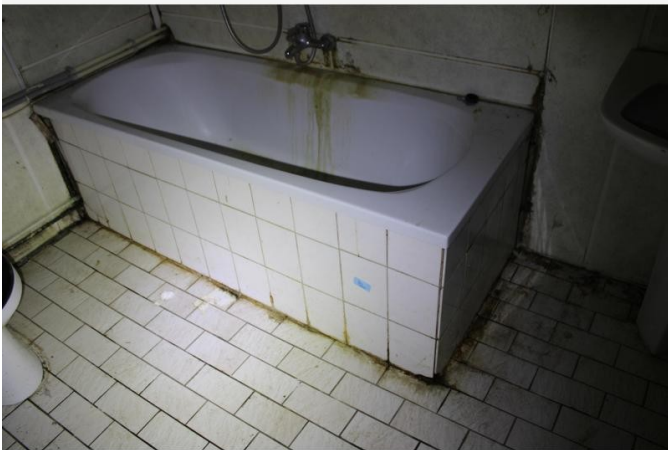
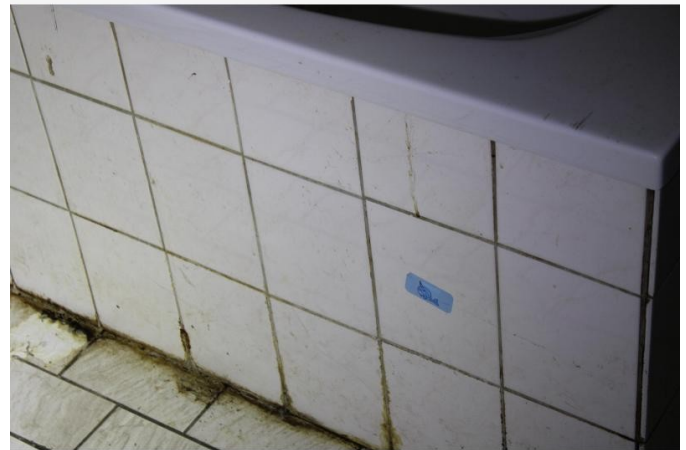
Informatie over een materiaal dat de asbestdeskundige niet kan waarnemen of vaststellen

Basis voor advies	Beoordeling op basis van expertise met een vaststelling door de asbestdeskundige.
Primaire drager	Sanitaire infrastructuur en uitrusting (toe- en afvoer)
(Asbest)materiaal	In-situ afwerkingslagen - Lijm laag
Bindmiddel	Cement
Gebondenheid bindmiddel	Hecht

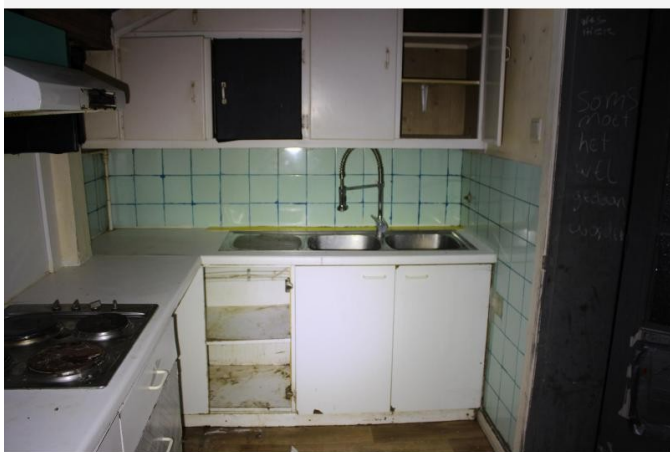
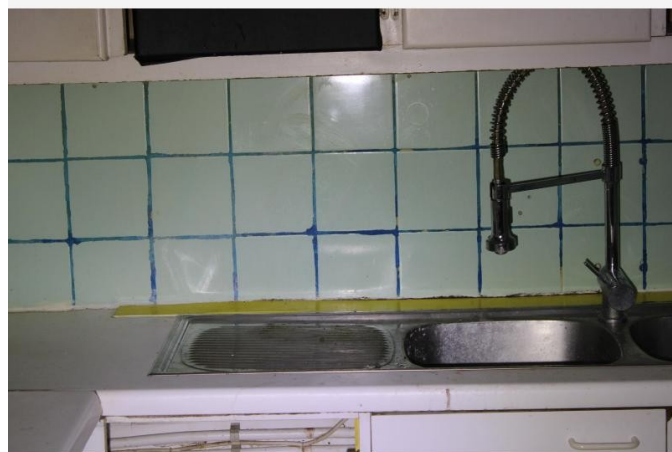
Informatie over een materiaal dat de asbestdeskundige niet kan waarnemen of vaststellen

Basis voor advies	Beoordeling op basis van expertise met een vaststelling door de asbestdeskundige.
Primaire drager	Binnenwand
(Asbest)materiaal	In-situ afwerkingslagen - Lijm laag
Bindmiddel	Lijm
Gebondenheid bindmiddel	Hecht

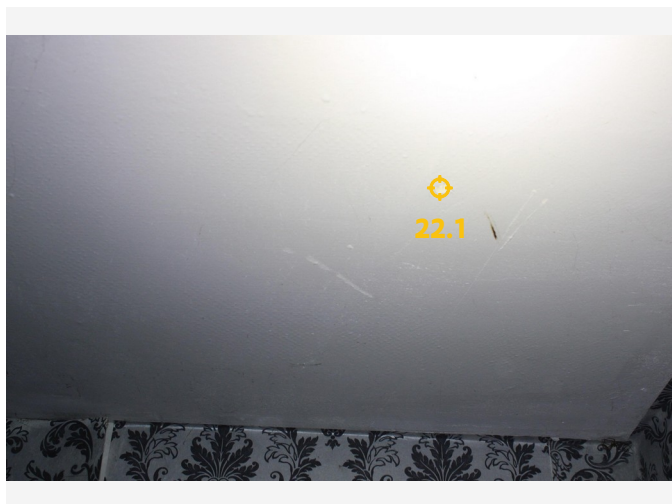
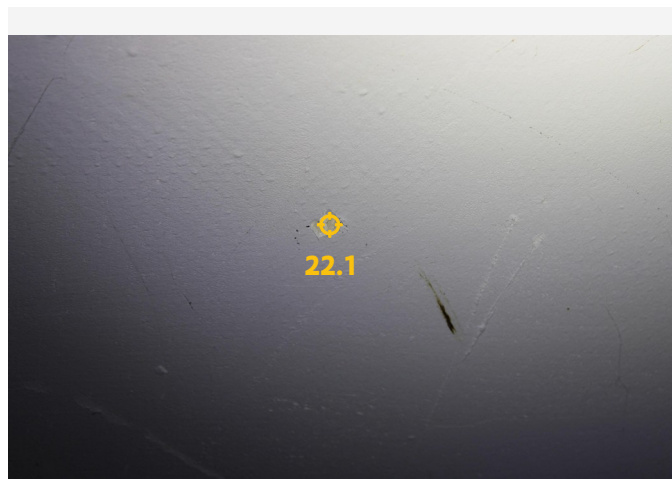
Geen asbest

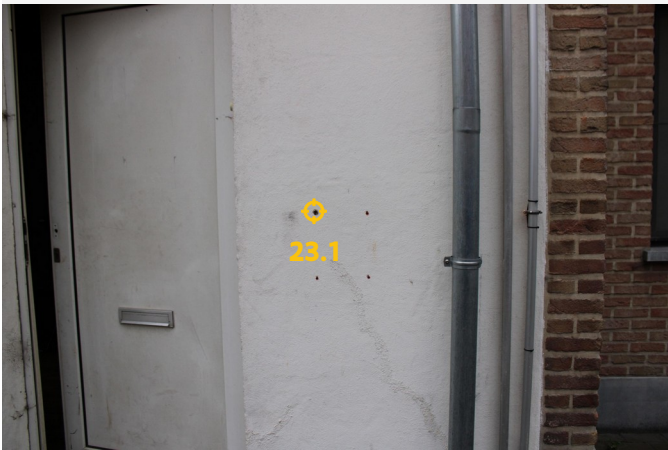
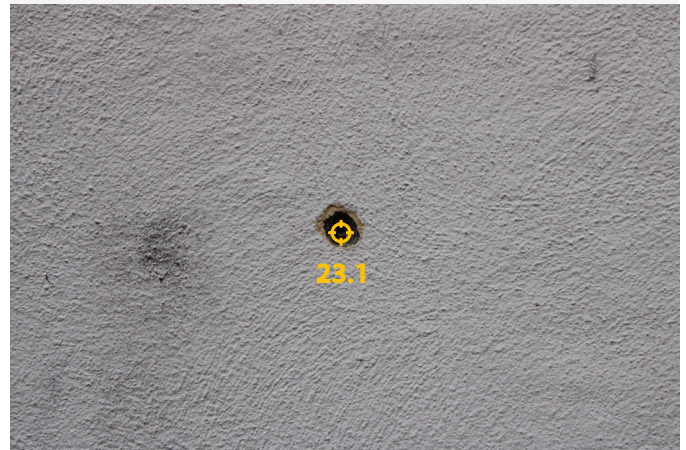
Fiche 23: Mengstaal crepi voorgevel

Geen asbest

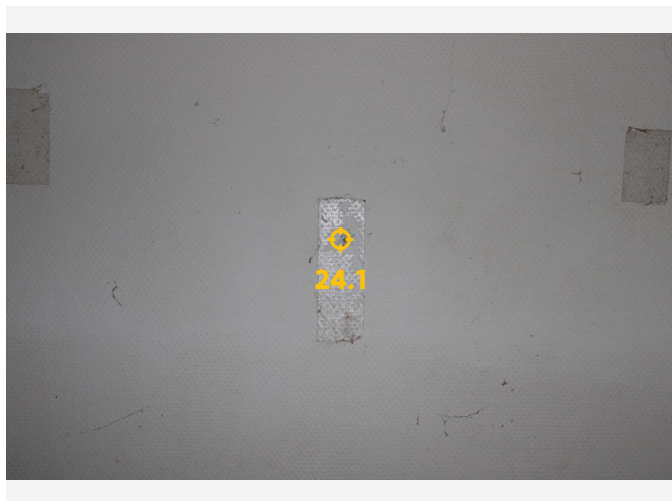
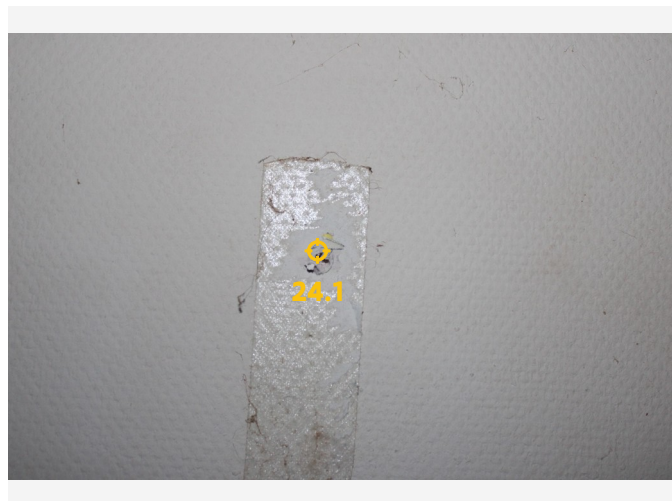
Fiche 24: Mengstaal pleister muren : woonkamer, keuken, traphal glvl, slaapk 1

Geen asbest

Conclusie

Beschrijving	Mengstaal pleister muren : woonkamer, keuken, traphal glvl, slaapk 1
Omgeving	Binnen
Primaire drager	Binnenwand
Bindmiddel van materiaal	Gips - kalk
Gebondenheid op basis van bindmiddel	Niet-hechtgebonden
Hoeveelheid (oppervlakte - dikte - aantal)	• 480,00 m ² - 1,00 cm - 1 stuk
Totaal volume	4,80 m ³
Identificatiemethode	Een monstername door de asbestdeskundige met laboanalyse door een asbestlabo.
Destructieve handeling voor identificatie	Nee
Opmerking	De stalen zijn genomen aan bestaande openingen in de muren.

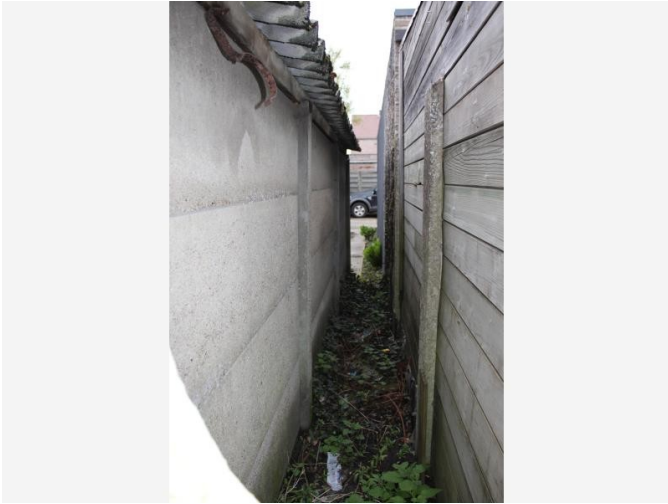
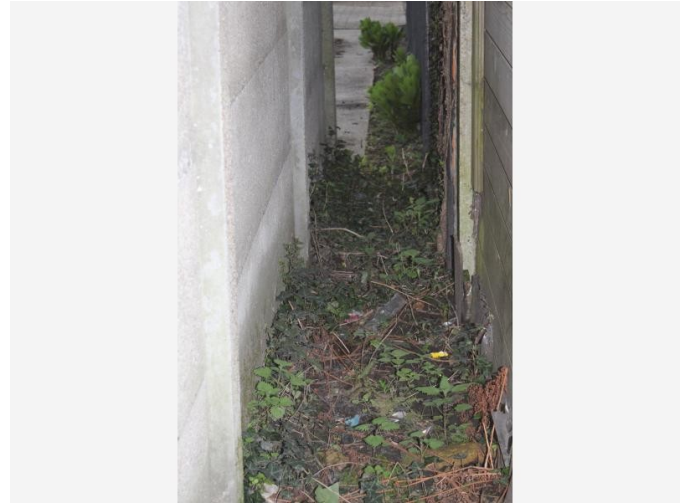
Afdruipzones/afvloeizones

Afspoelend regenwater kan asbestdeeltjes van verweerde asbestcementen dak- of gevelbekleding meenemen naar de bodem. De asbestdeeltjes in de bodem vormen een laag risico: bodempartikels houden de asbestdeeltjes voldoende vast om gezondheidsrisico's te vermijden. Door deze asbesthoudende bodemzone zorgvuldig te beheren, vermijdt u gezondheidsrisico's.

Beschrijving	Afdruipzone achter tuinberging
Bron van de asbestdeeltjes	Bron is nog aanwezig
Type	Afdruipzone dak
Afmetingen (lengte - breedte - diepte)	<ul style="list-style-type: none">• 6,50 m - 0,50 m - 0,30 m
Geraamd volume	0,975 m ³
Opmerking	Geen spelende kinderen in de zone toelaten.

- Om het afspoelen van asbestdeeltjes te stoppen, is het verstandig om de verwijdering van de dak- of gevelbekleding in te plannen en in afwachting hiervan een dakgoot te plaatsen om het regenwater af te voeren naar de riolering.

De uitgraving van een afdruiptzone gebeurt volgens de methodiek "eenvoudige handelingen". Vermijd daarbij vermenging met andere bodem en laat de uitgegraven asbesthoudende grond afvoeren naar een daartoe vergunde stortplaats. Voor de uitgraving wordt een richtdiepte van 30 cm gehanteerd.

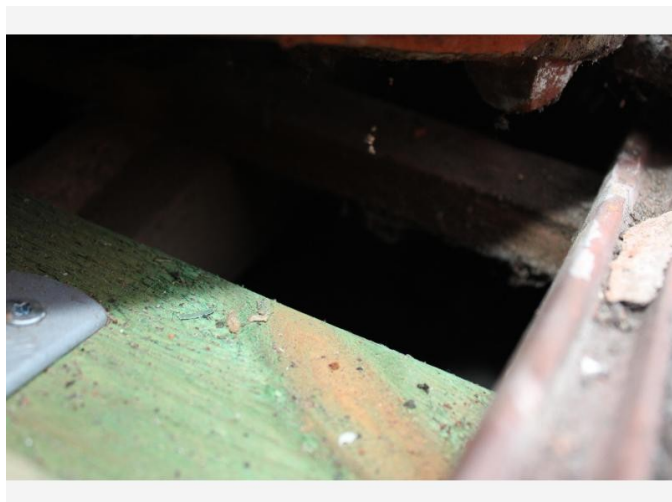
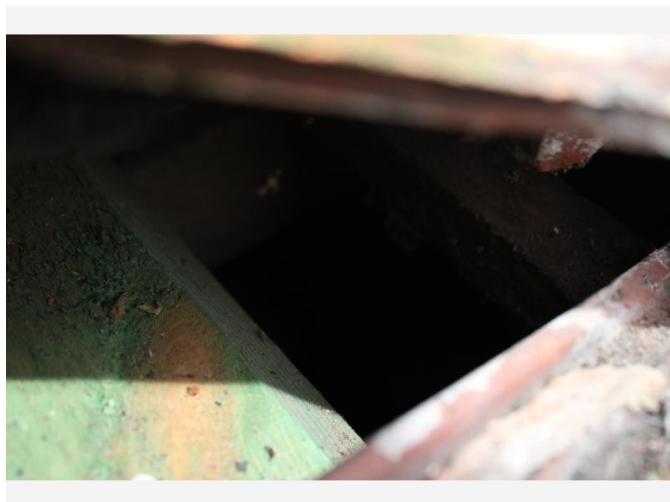
Beschrijving	Notitie	Terug te vinden op plannen
Fiche 34: Geen lift aanwezig in gebouw	-	-
Fiche 35: Geen onderdak aanwezig	Gezien langs buiten pannen weggeschoven	-
Fiche 36: Geen leidingisolatie aanwezig bij brander	-	-
