Asbestinventarisatetest

Kerkstraat 50, 9910 Aalter

Attestnummer : 20230310-000083.000

Uitgegeven op : 10.03.2023

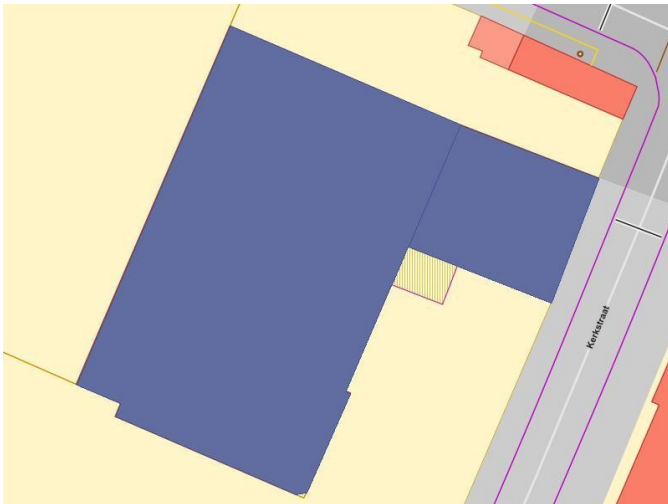
Zone 1: Hoofdgebouw

- 3** **Asbestmaterialen**
- 0 Beperkingen
- 0 Uitsluitingen
- 0 Roerende goederen
- 0 Puin, steenslag, (water)bodem
- 0 Adviezen
- 6** **Geen asbest**

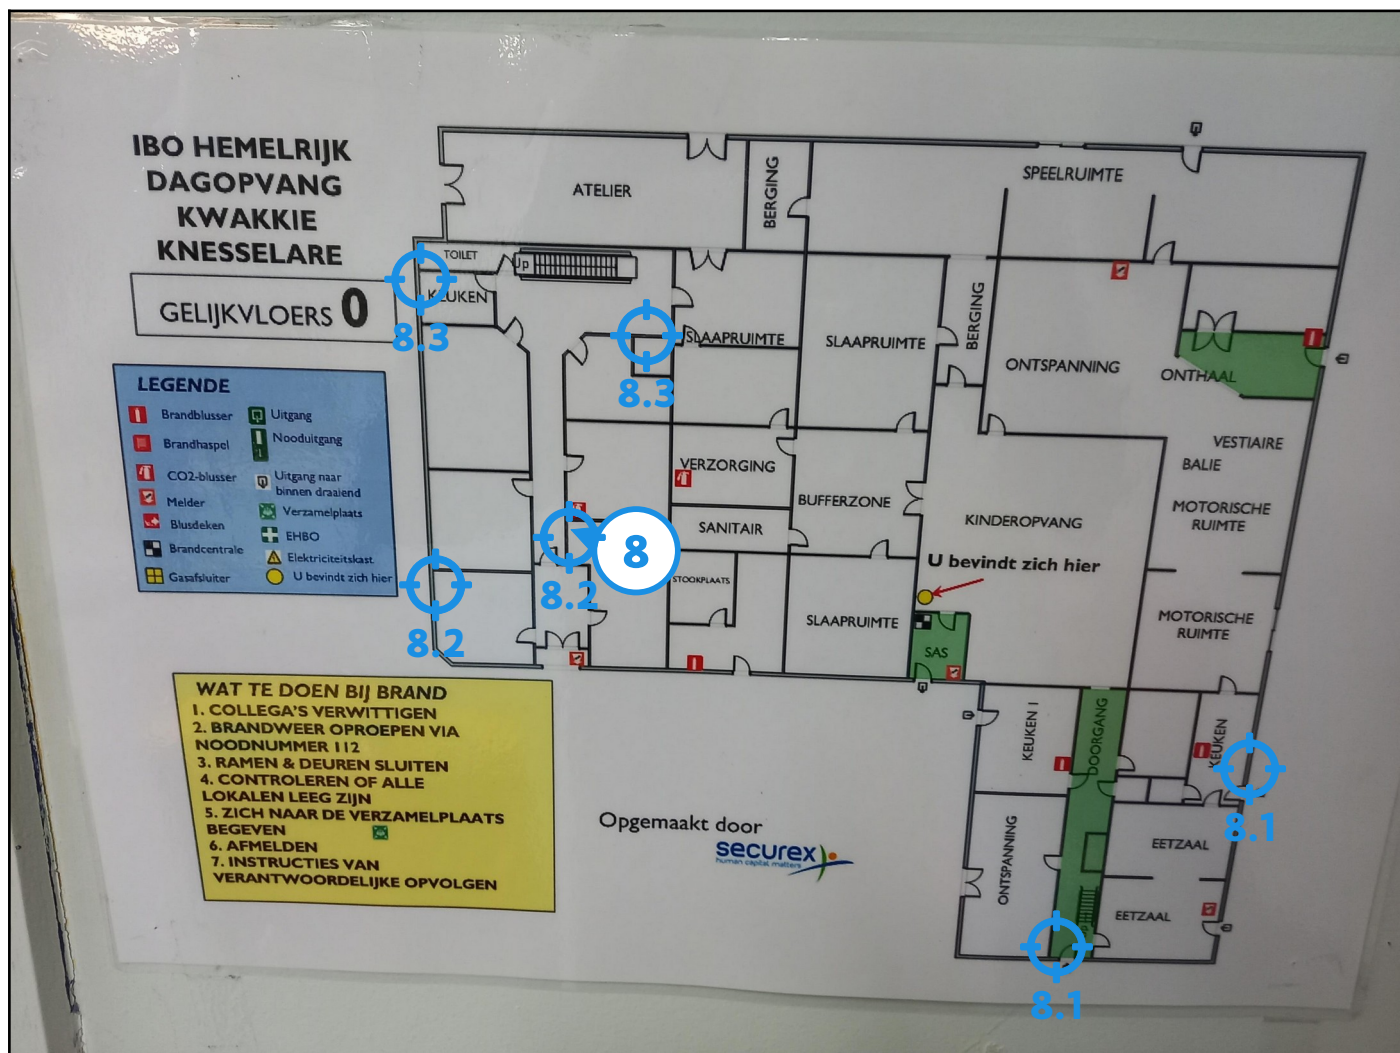
Plan 1.1: Gelijkvloers

Beschrijving	Type	Actie
8. Pleisterwerk muren	Geen asbest	-
8.1 Code: 20221191-3-1	Mengmonster	-
8.2 Code: 20221191-3-2	Mengmonster	-
8.3 Code: 20221191-3-3	Mengmonster	-

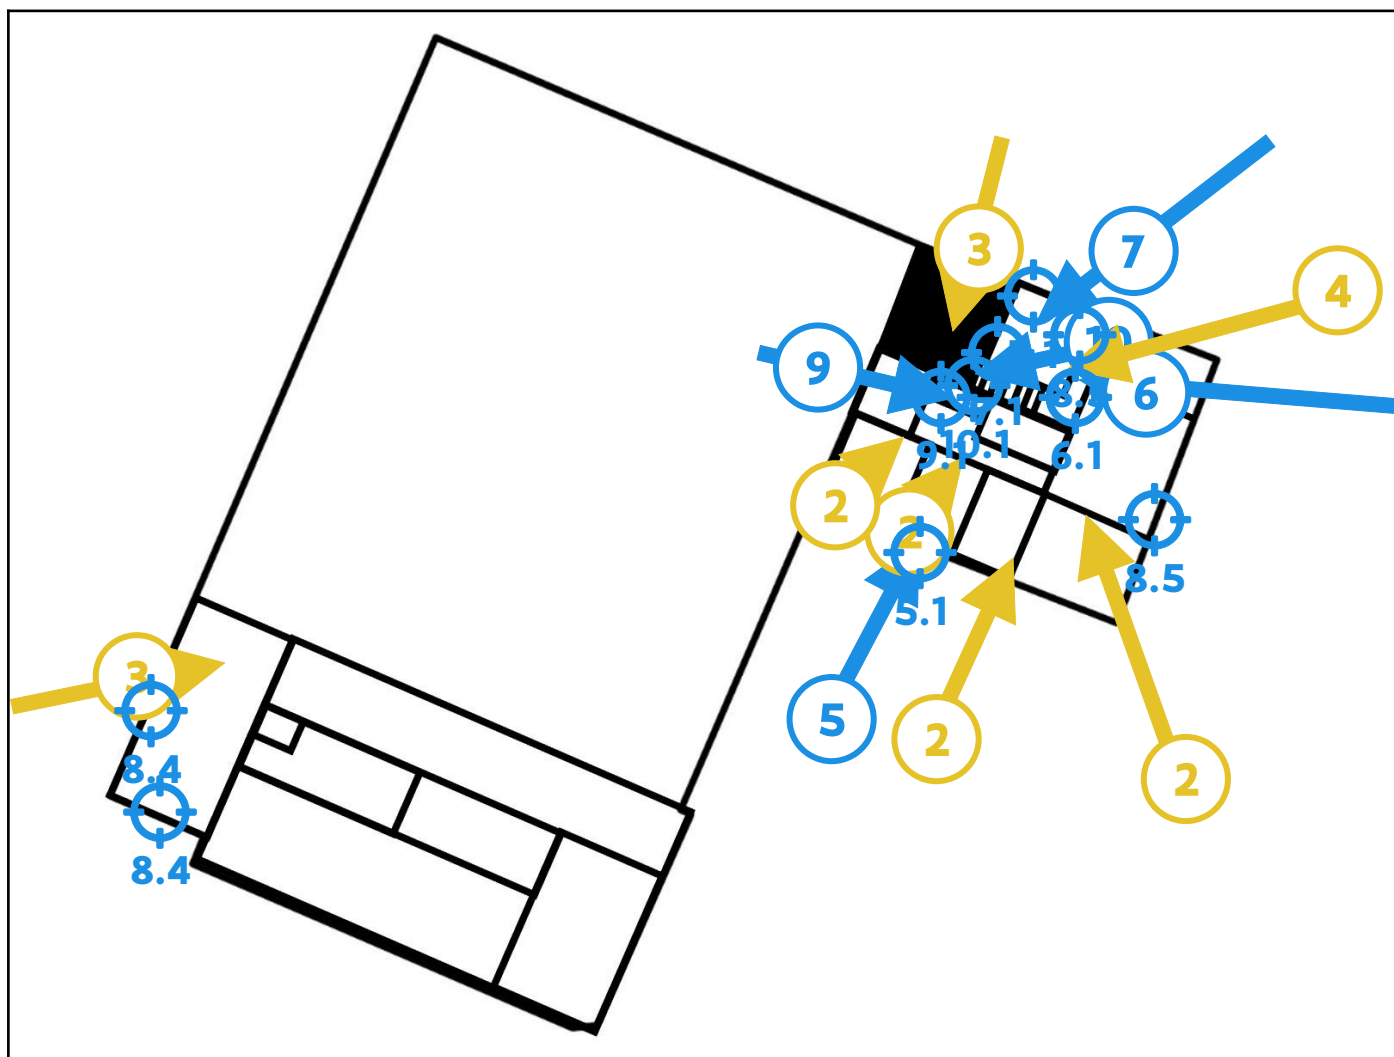
Plan 1.2: Eerste verdieping

Beschrijving	Type	Actie
2. glasal spatplaat	Asbestmateriaal	Zorgvuldig beheren
3. Roofing	Asbestmateriaal	Zorgvuldig beheren
4. roetschuif	Asbestmateriaal	Zorgvuldig beheren
5. Mastiek ramen	Geen asbest	-
5.1 Code: 20221191-3-8	Puntmonster	-
6. kartonlaag van voormalige vloerbedekking	Geen asbest	-
6.1 Code: 20221191-3-7	Puntmonster	-

7. Pleisterwerk plafond	Geen asbest	-
7.1 Code: 20221191-3-6	Mengmonster	-
8. Pleisterwerk muren	Geen asbest	-
8.4 Code: 20221191-3-4	Mengmonster	-
8.5 Code: 20221191-3-5	Mengmonster	-
9. bakeliet wc-bril	Geen asbest	-
9.1 Code: 20221191-3-9	Puntmonster	-
10. Vinyl	Geen asbest	-
10.1 Code: 20221191-3-10	Puntmonster	-

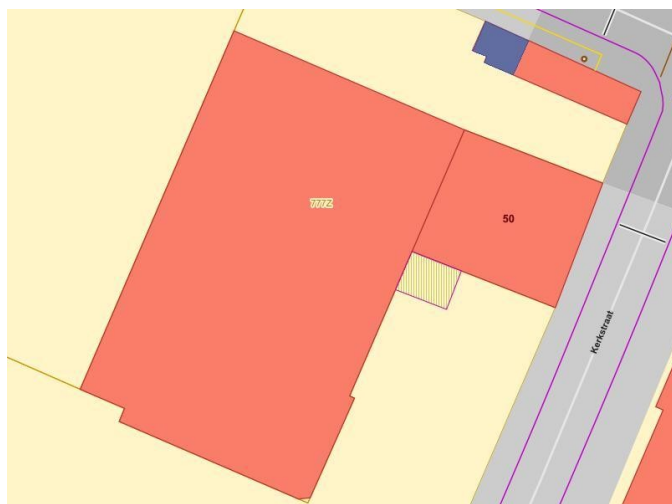
Zone 2: Bijgebouw

2 Asbestmaterialen

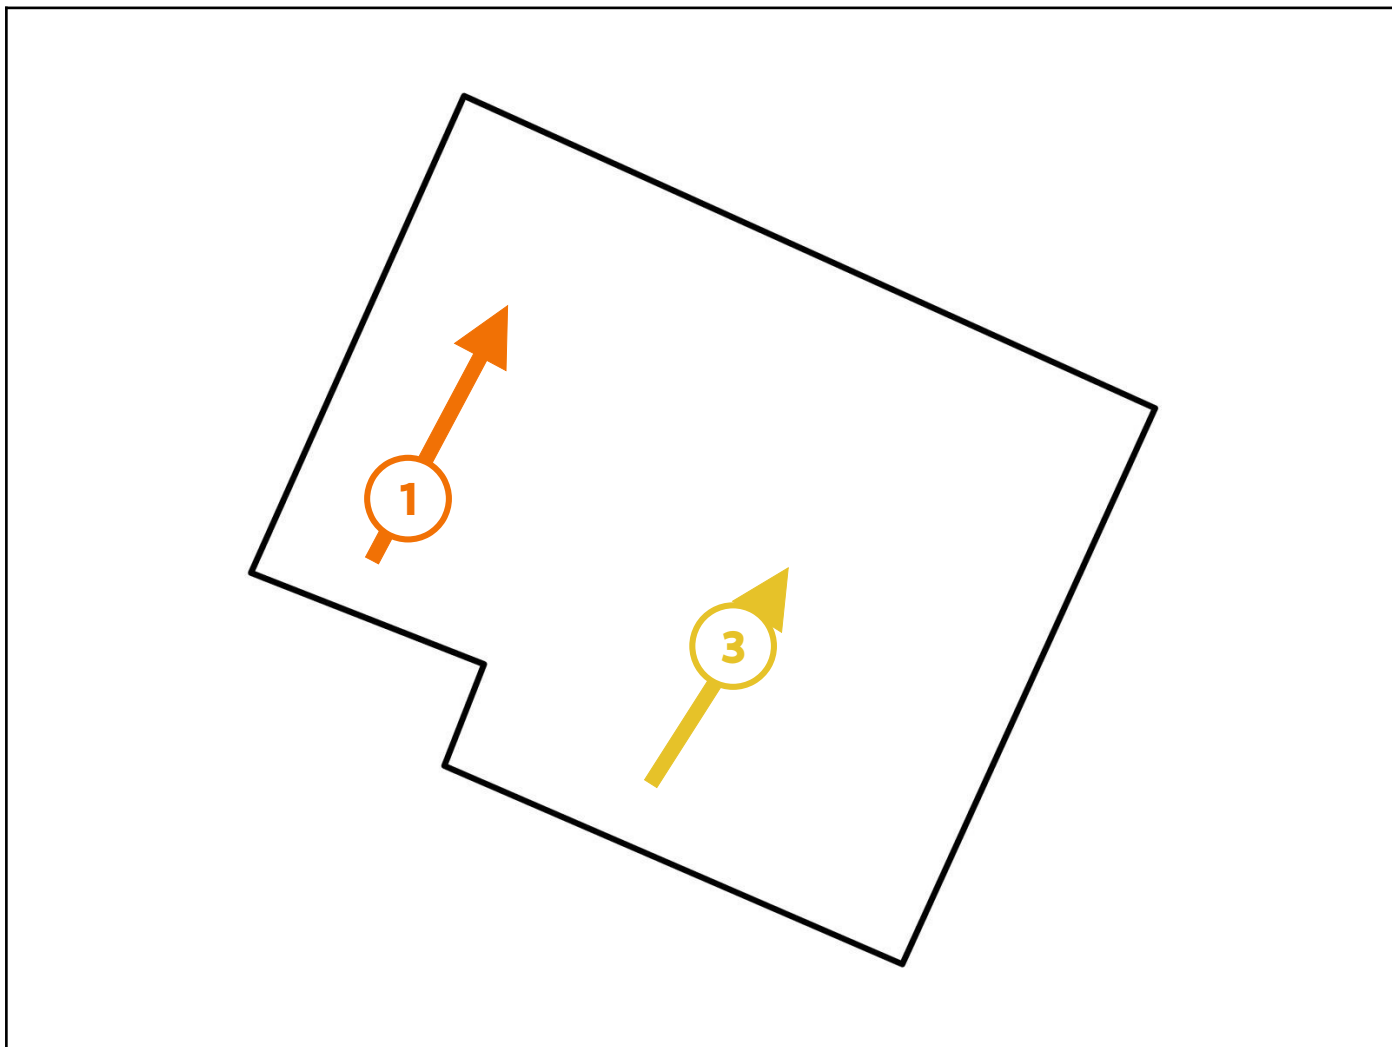
Plan 2.1: Bijgebouw plan

Beschrijving	Type	Actie
1. Golfplaten	Asbestmateriaal	Verwijderen
3. Roofing	Asbestmateriaal	Zorgvuldig beheren
