Asbestinventarisatetest

Klaterstraat 14, 2310 Rijkevorsel

Attestnummer : 20251006-000400.001

Uitgegeven op : 06.10.2025

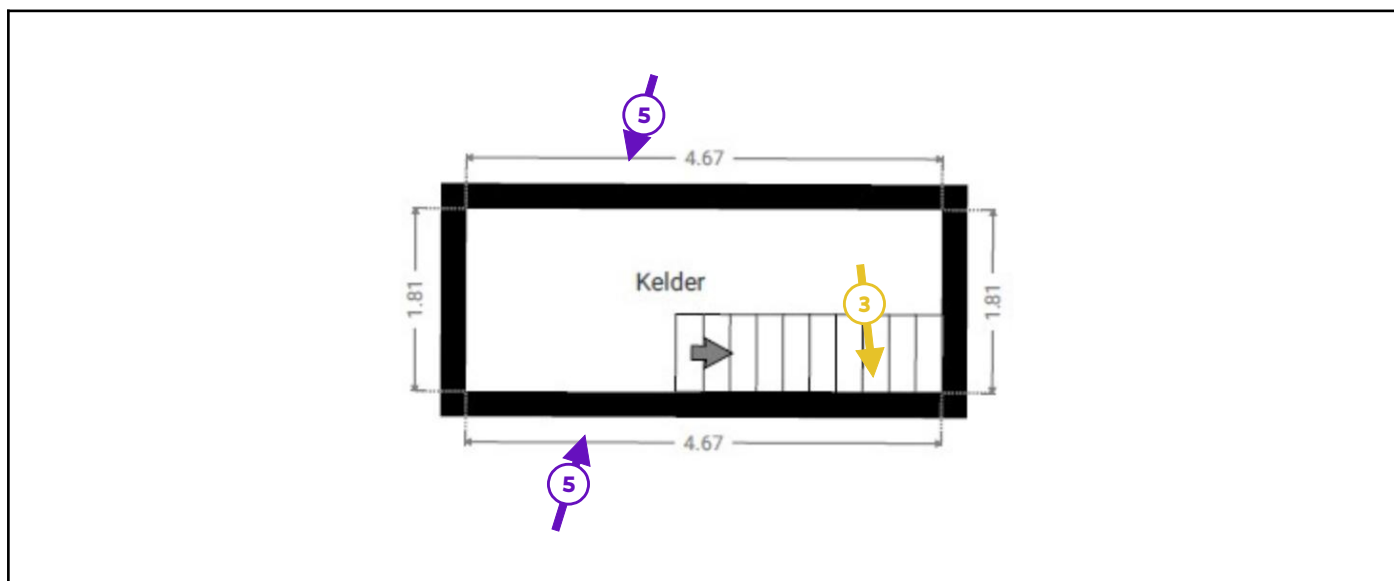
Plan 1.1: Kelder: kruipkelder / bakeliet

Beschrijving	Type	Actie
3. Bakeliet toep.(schakelaars-stopcontact.-verdeelkasten-radiatorknoppen.	Asbestmateriaal	Zorgvuldig beheren
5. Kruipruimte	Beperking	-

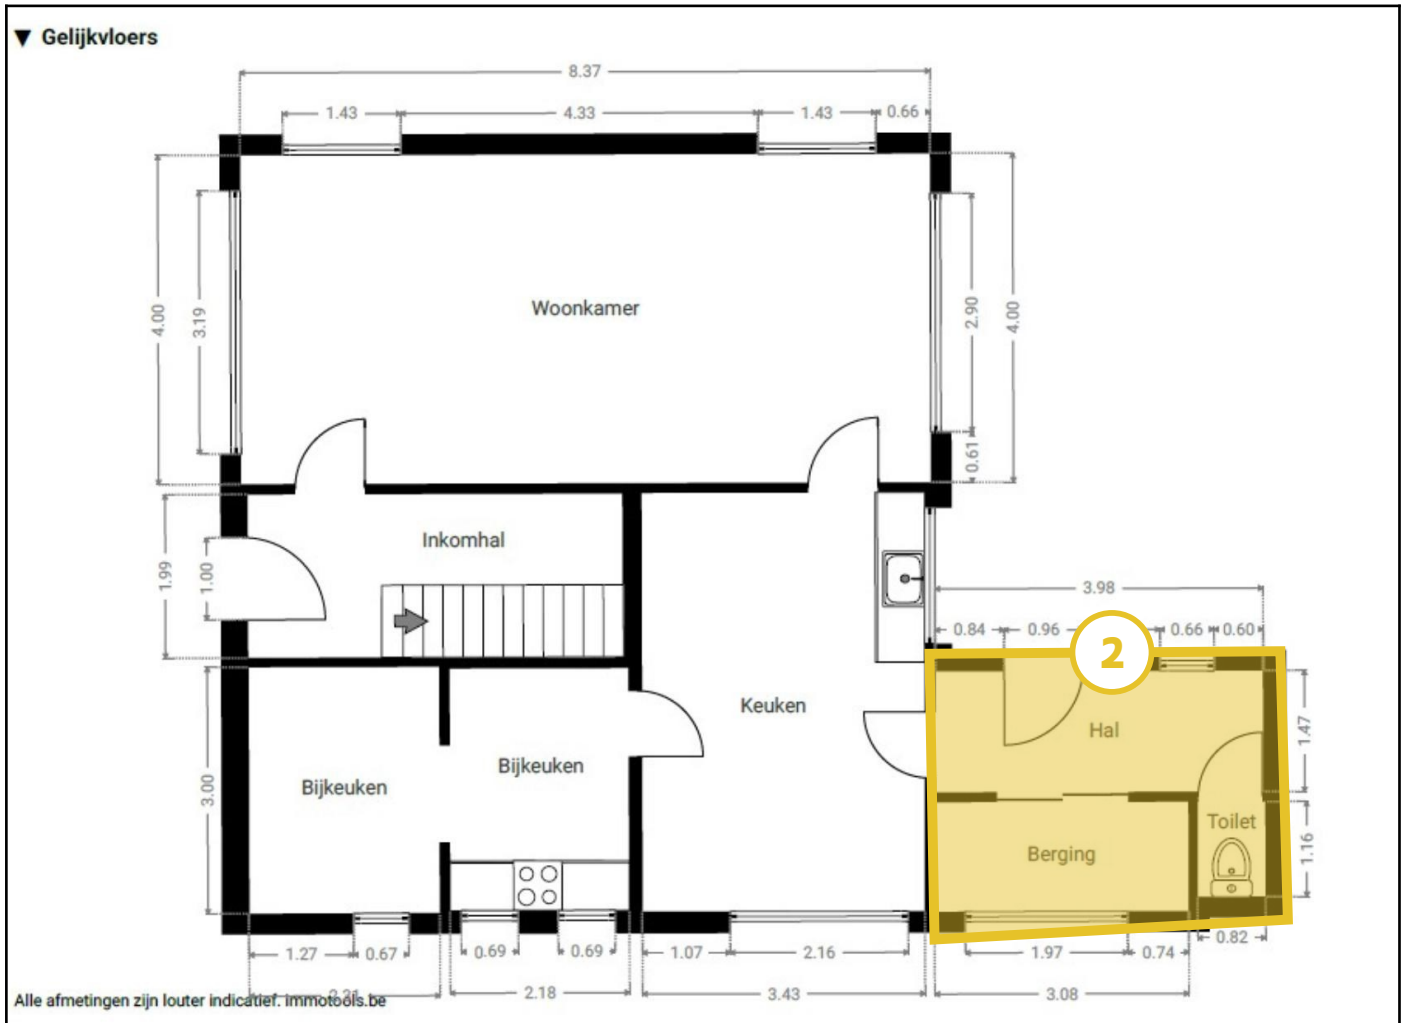
Plan 1.2: GLV: roofing

Beschrijving	Type	Actie
2. Roofing (zonder staalname: kans lekkage)	Asbestmateriaal	Zorgvuldig beheren

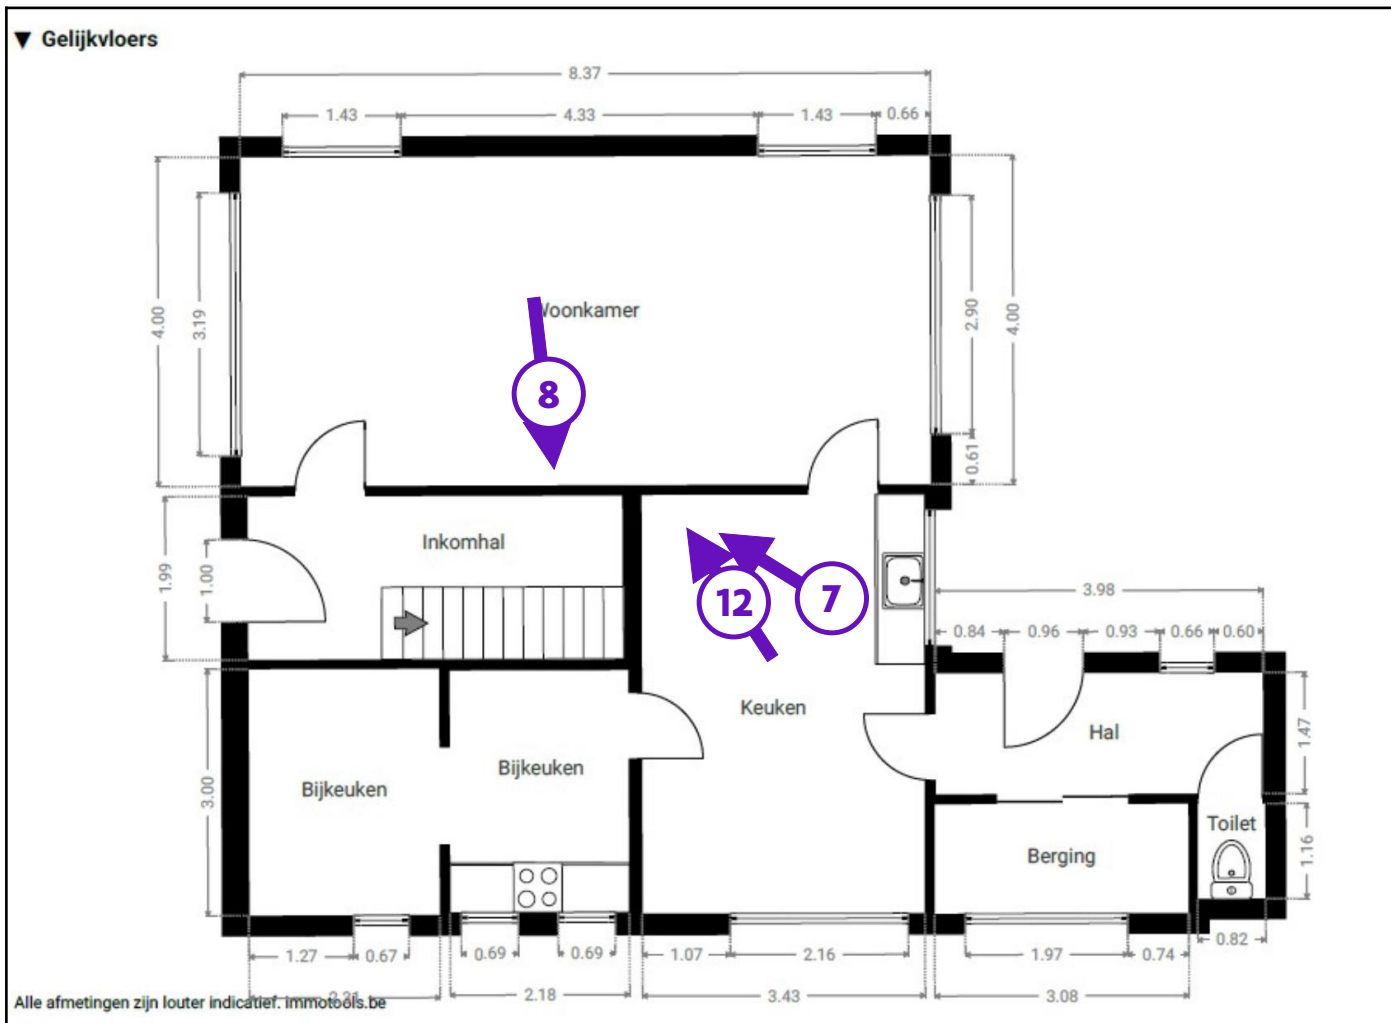
Plan 1.3: GLV: HVAC

Beschrijving	Type	Actie
7. Kachelkoord (visueel niet verdacht)	Advies	-
8. Kachel woonkamer (geen asbest)	Advies	-
12. Kachel keuken (geen asbest)	Advies	-

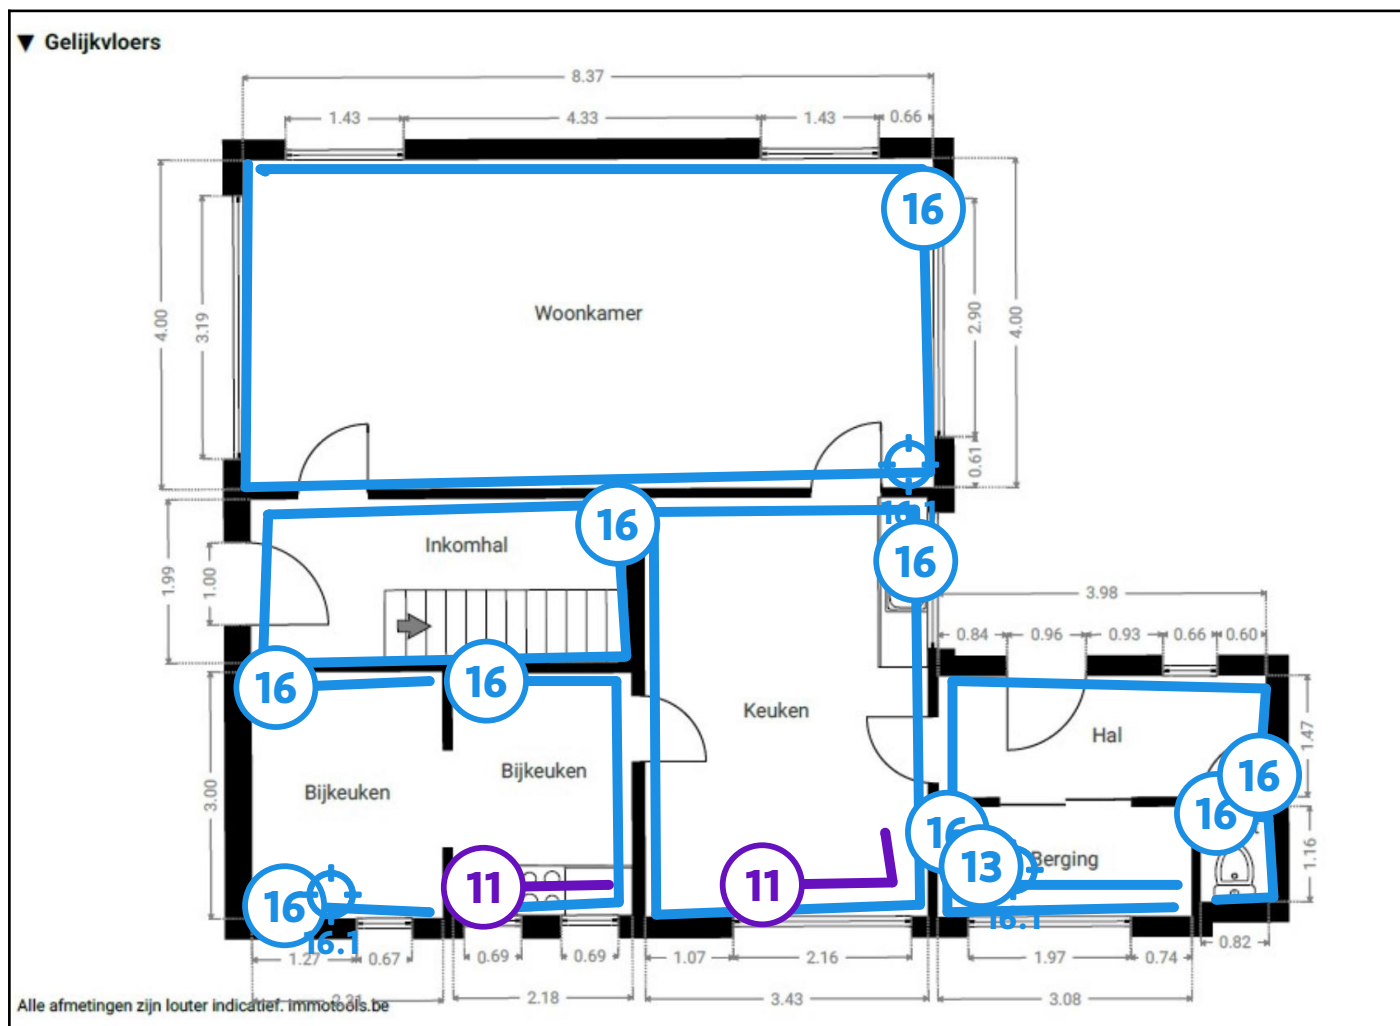
Plan 1.4: GLV: muren / tegellijm / smeerlaag

Beschrijving	Type	Actie
11. Tegellijm niet zichtbaar	Advies	-
13. Smeerlaag woning (met staalname)	Geen asbest	-
16. Pleisterwerk muren & valse wanden	Geen asbest	-
16.1 Code: 1	Mengmonster	-

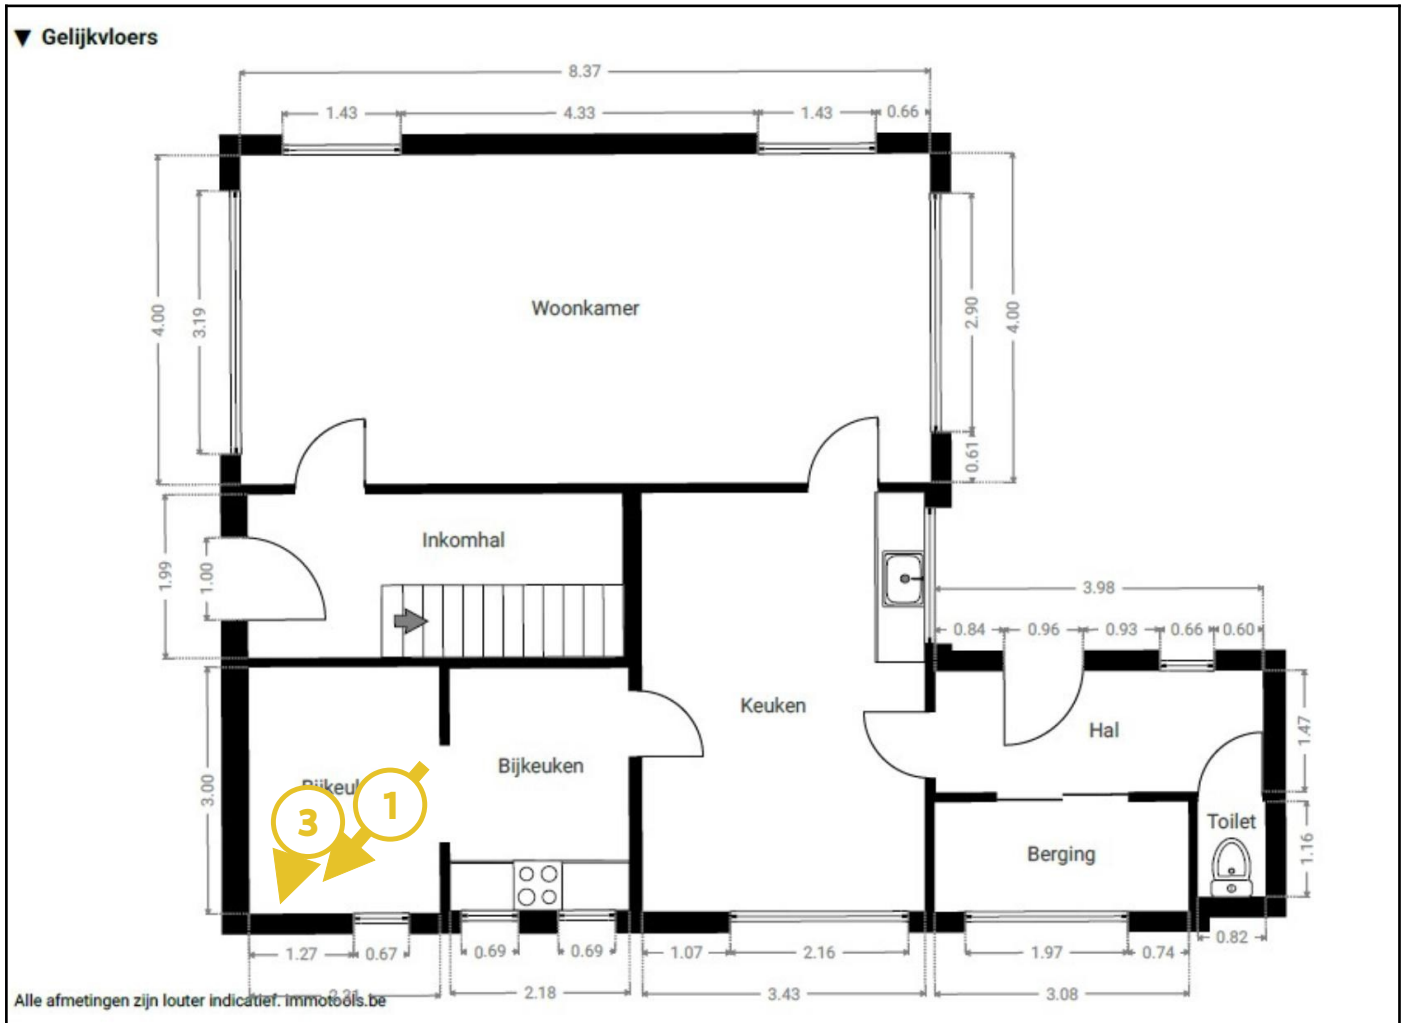
Plan 1.8: GLV: bakeliet

Beschrijving	Type	Actie
1. Bakeliet verdeler stroom (fluvius)	Asbestmateriaal	Zorgvuldig beheren
3. Bakeliet toep.(schakelaars-stopcontact.-verdeel dozen-radiatorknoppen.	Asbestmateriaal	Zorgvuldig beheren

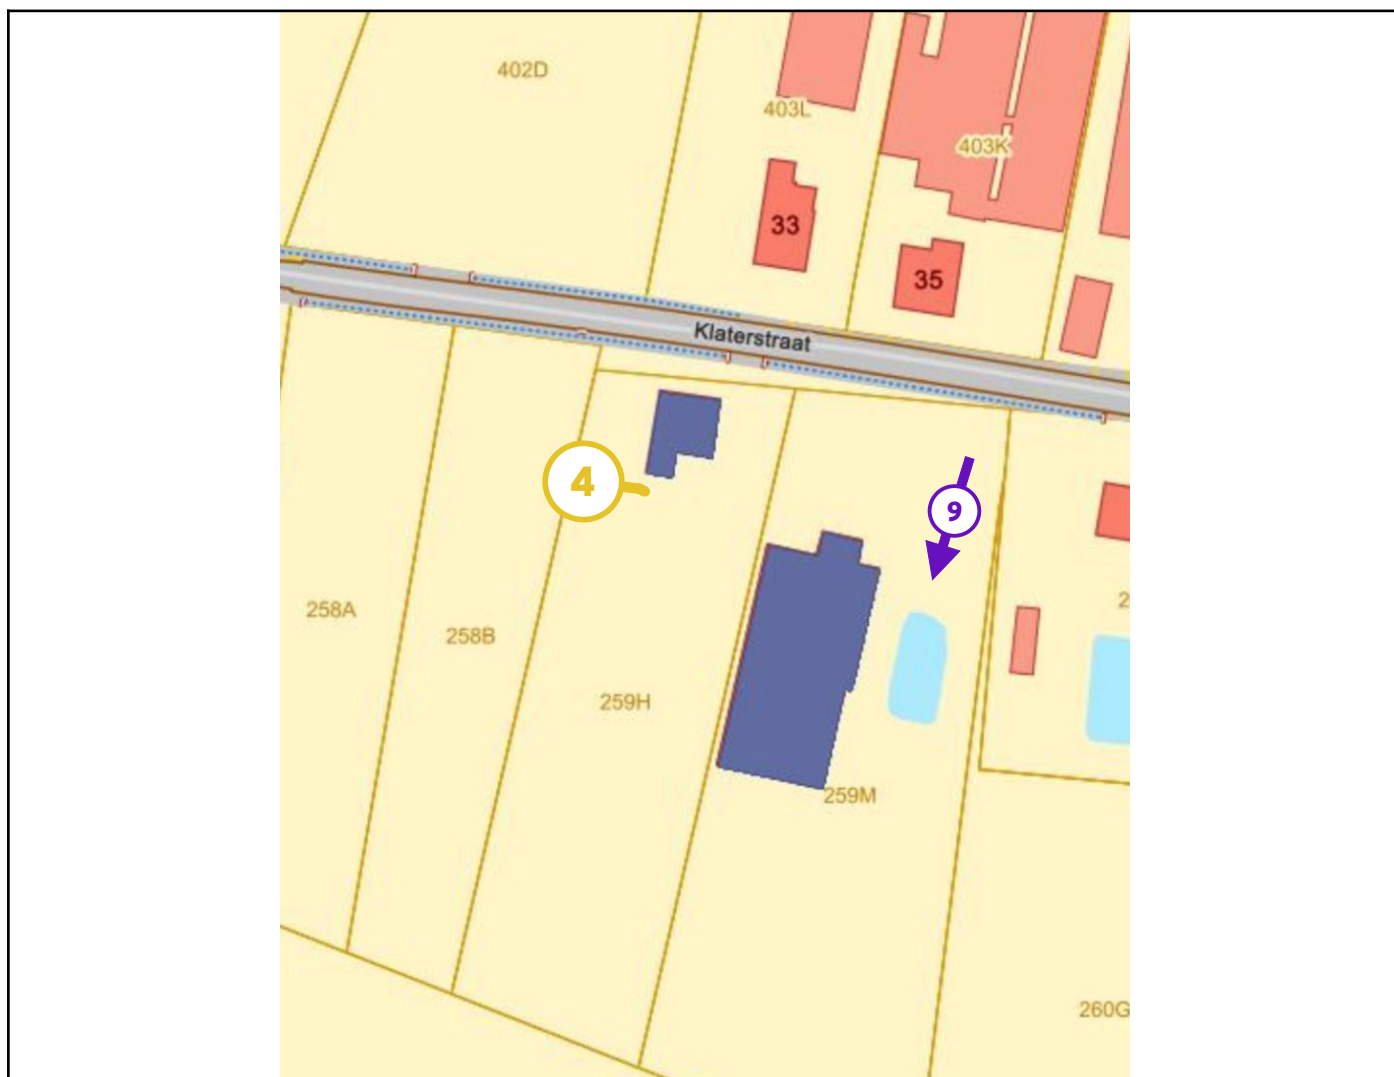
Plan 1.11: Plattegrond: AC buis / caravan

Beschrijving	Type	Actie
4. AC goot (visueel vastgesteld)	Asbestmateriaal	Zorgvuldig beheren
9. Caravan	Advies	-

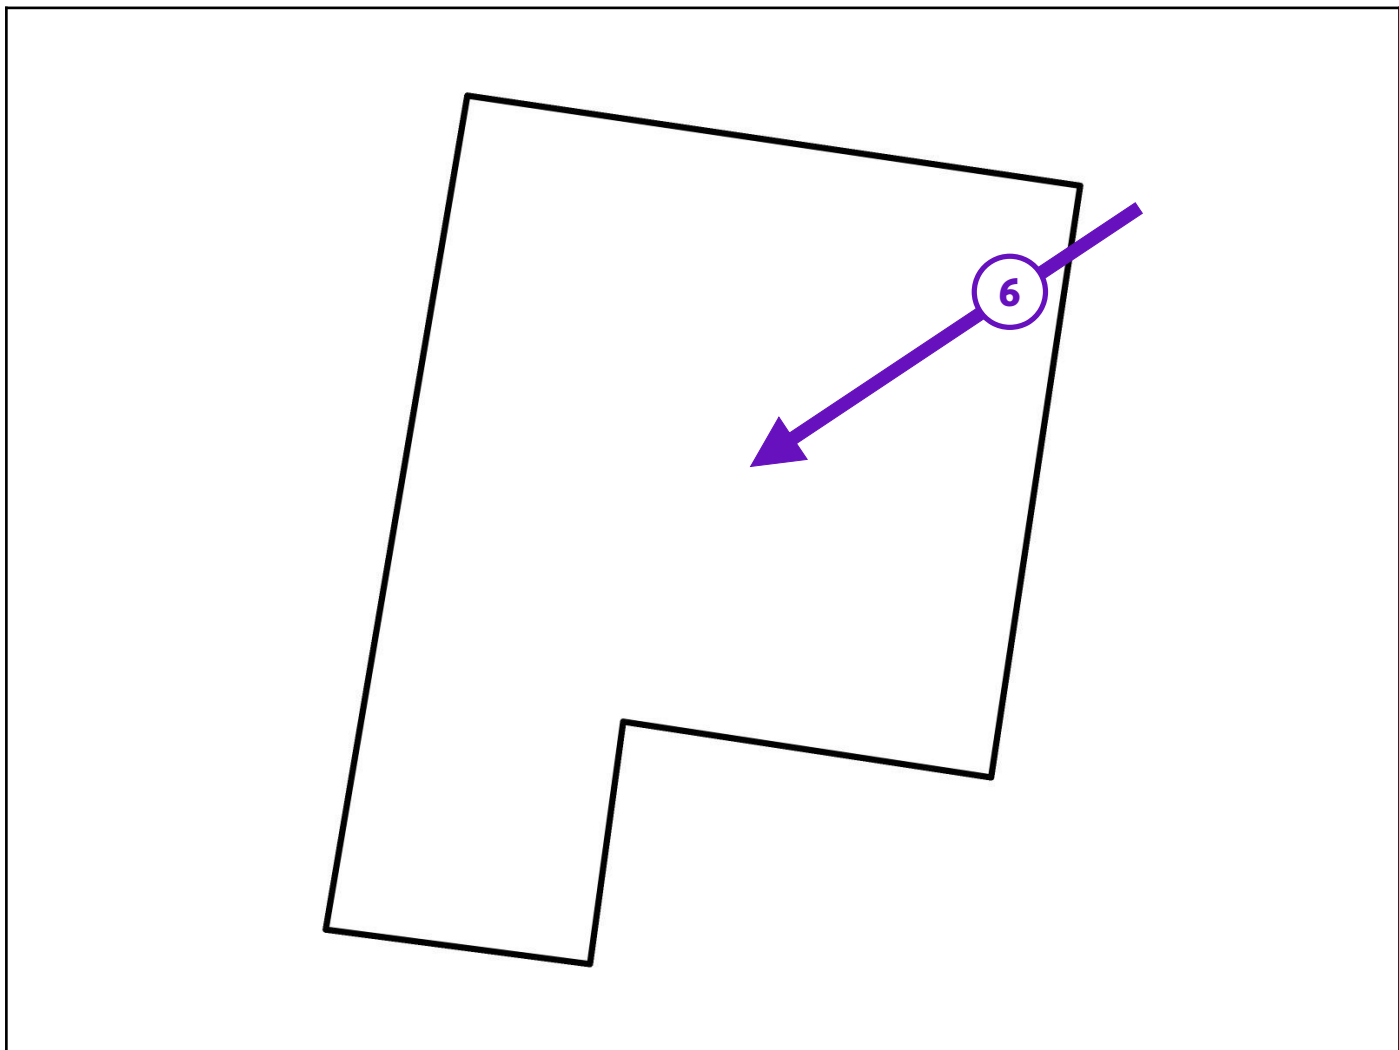
Plan 1.12: Woning: schouw

Beschrijving	Type	Actie
6. Schouw op het dak (beperkingsfiche)	Beperking	-

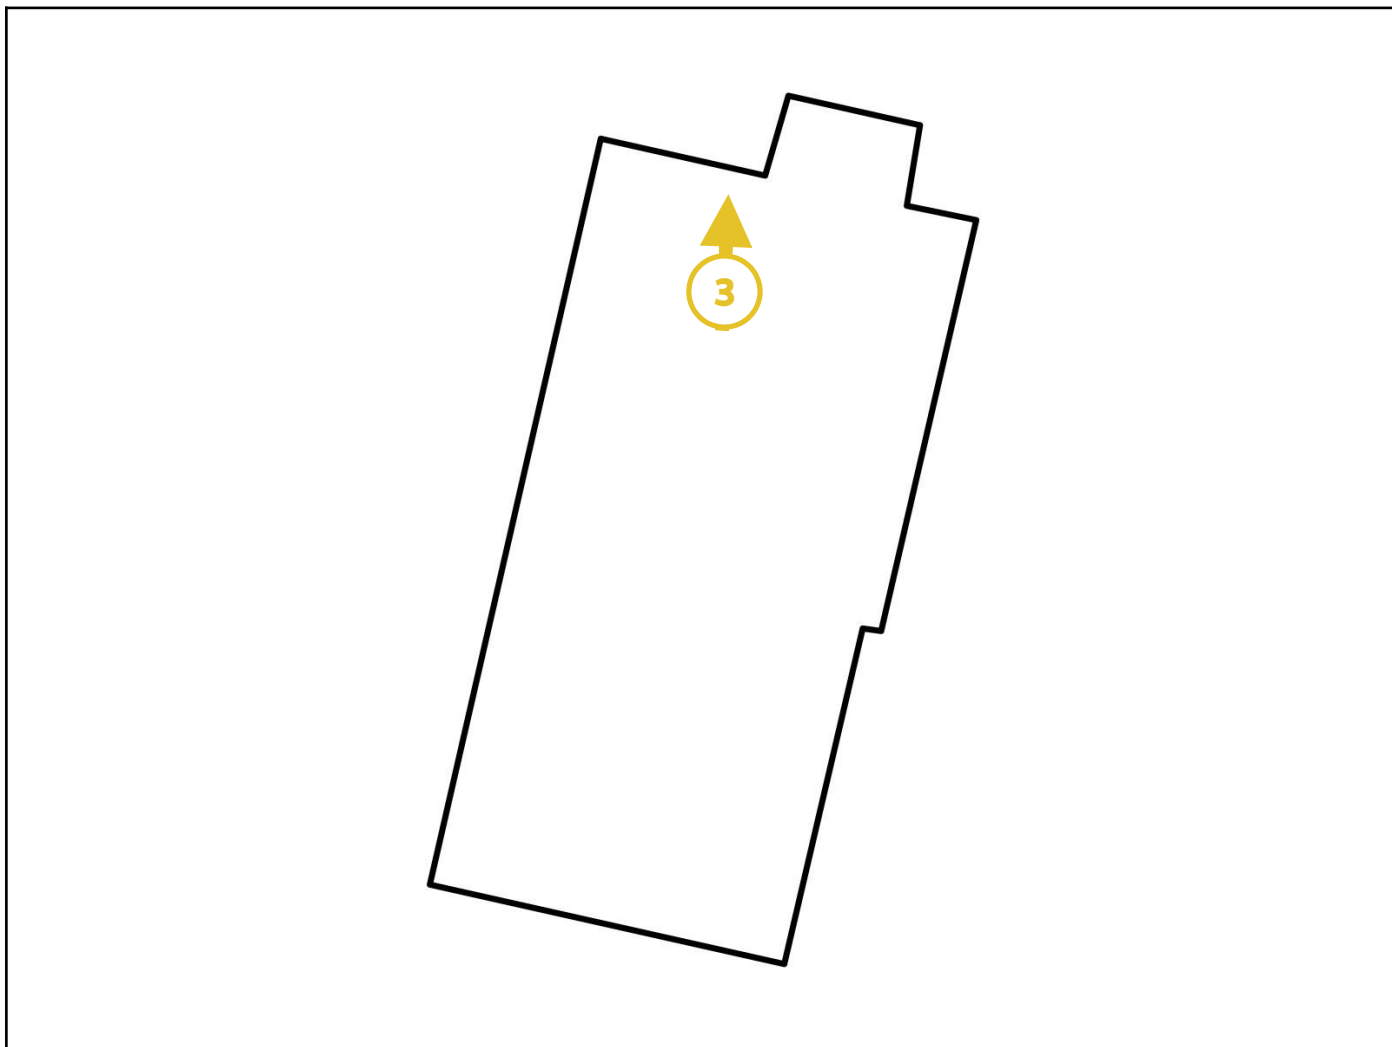
Plan 2.1: Schuur: bakeliet

Beschrijving	Type	Actie
3. Bakeliet toep.(schakelaars-stopcontact.-verdeelkasten-radiatorknoppen.	Asbestmateriaal	Zorgvuldig beheren

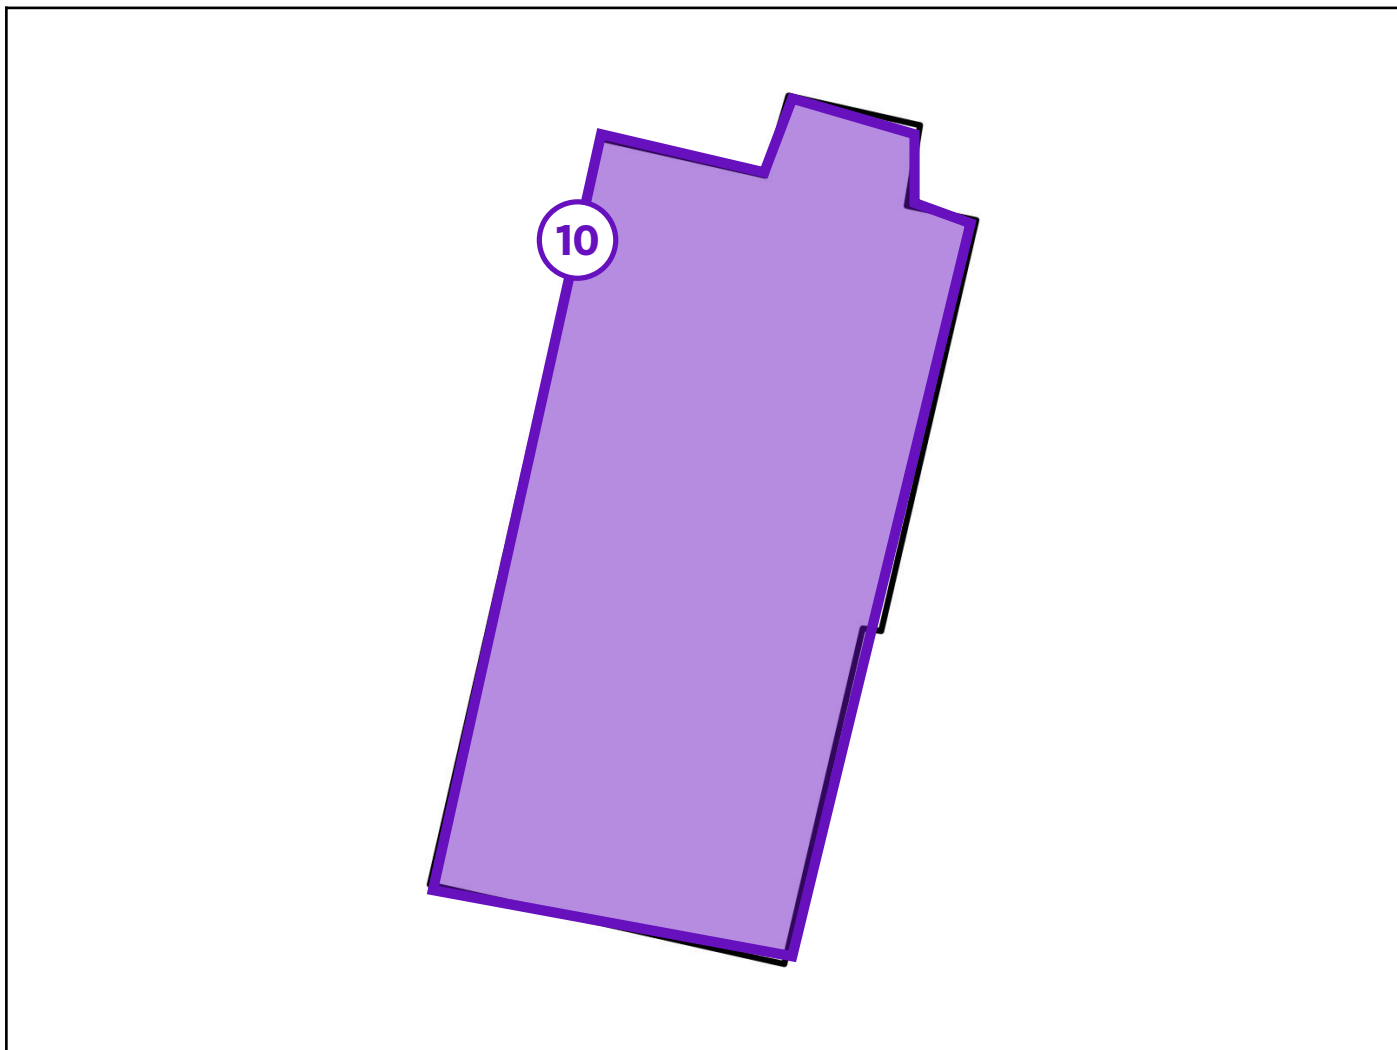
Plan 2.2: Schuur: golfplaten

Beschrijving	Type	Actie
10. Golfplaten (geen asbest)	Advies	-

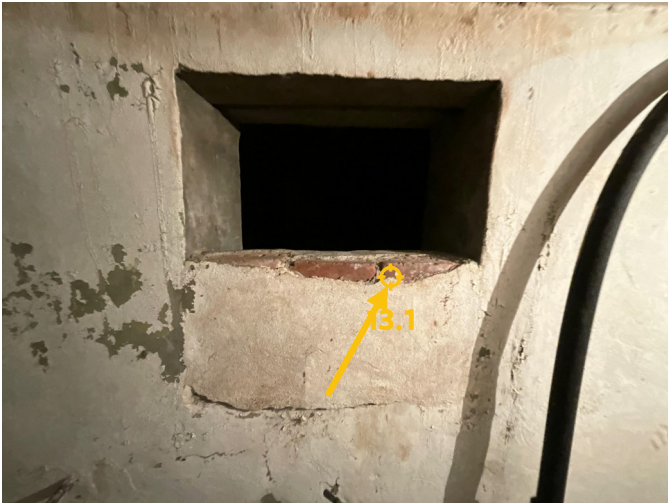
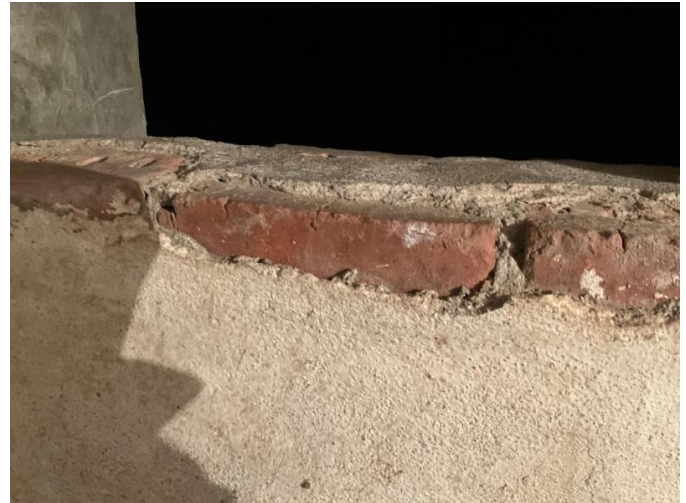
Identificatiemethode	Vaststelling & expertise (niet-asbestverdacht)
Primaire drager	Ruimteverwarming

Geen asbest

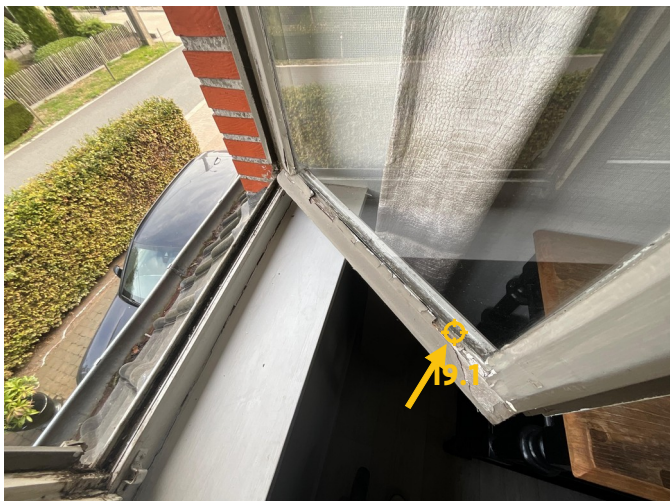
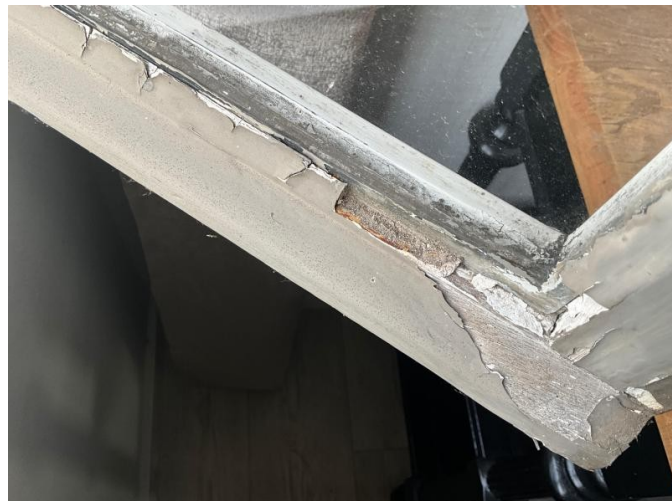
Fiche 19: Kit kozijn-raam exterieur (met staalname) houten raam

Geen asbest
