Asbestinventarisatetest

Smissestraat 68, 2980 Zoersel

Attestnummer : 20251217-000477.000

Uitgegeven op : 17.12.2025

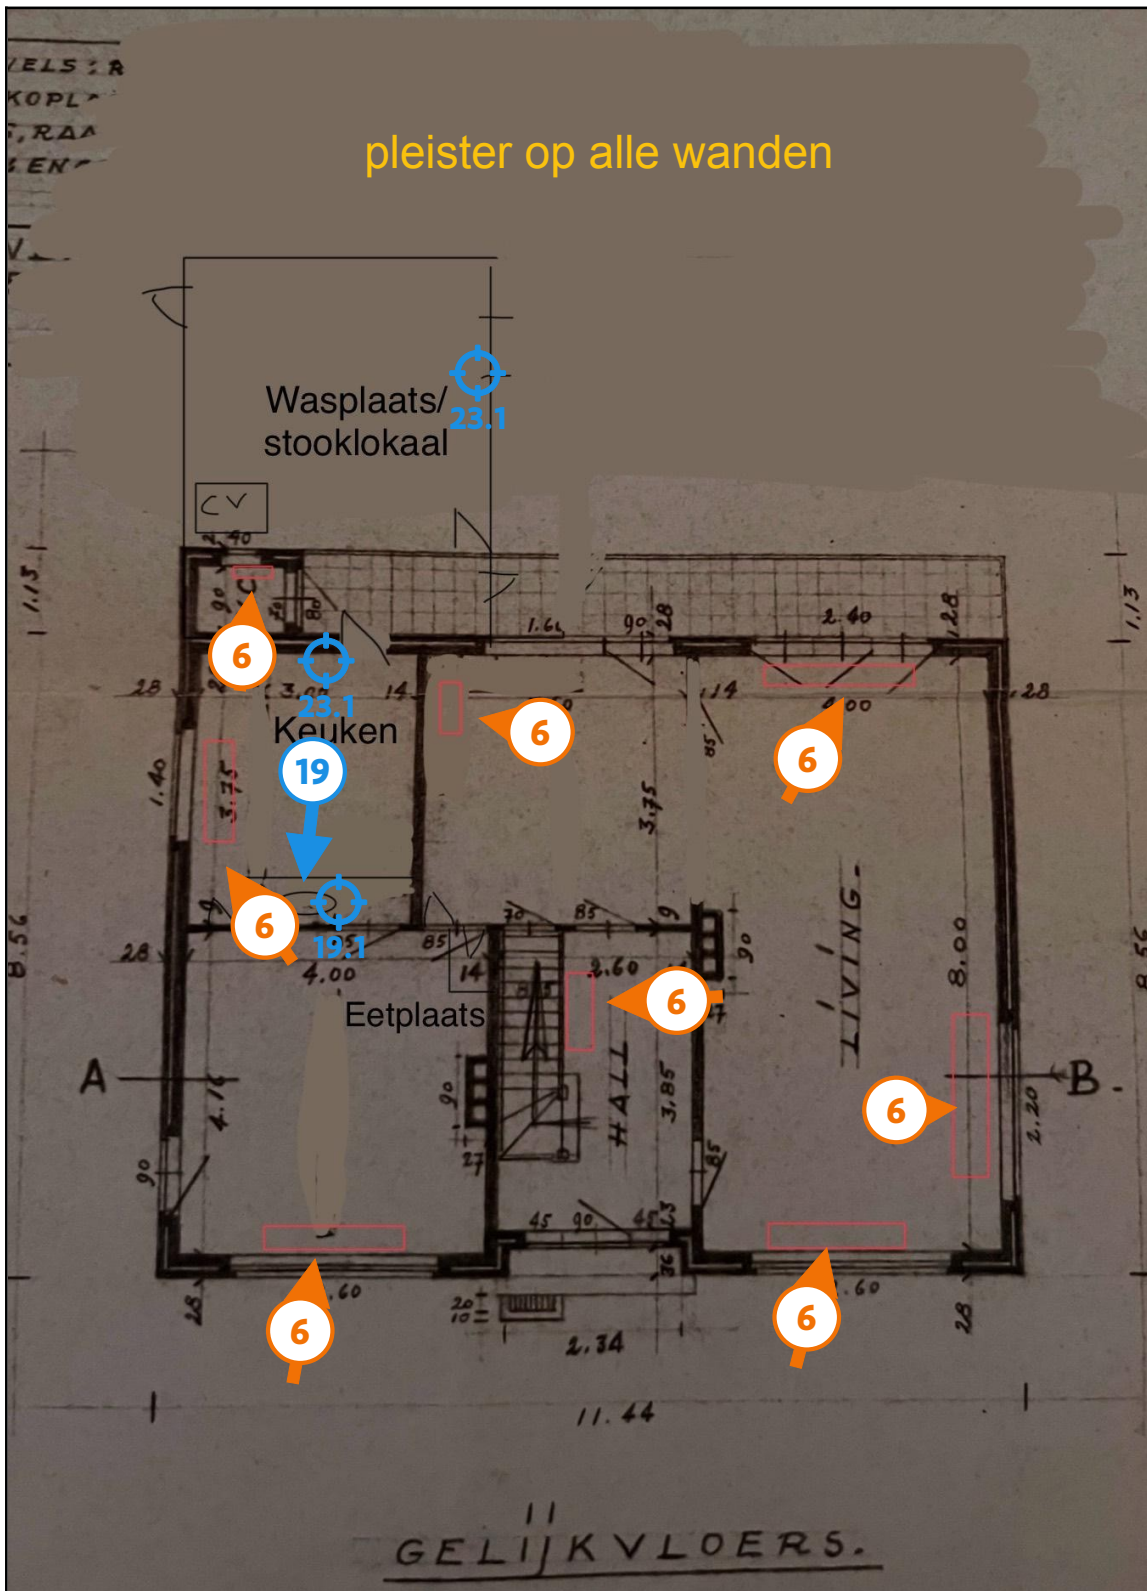
Plan 1.3: Gelijkvloers

6. Radiatoren - Knoppen	Asbestmateriaal	Verwijderen
19. Coating	Geen asbest	-
19.1 Code: M03	Puntmonster	-
23. Pleisterwerk wanden	Geen asbest	-
23.1 Code: M01	Mengmonster	-

8. Bakeliet schakelmateriaal

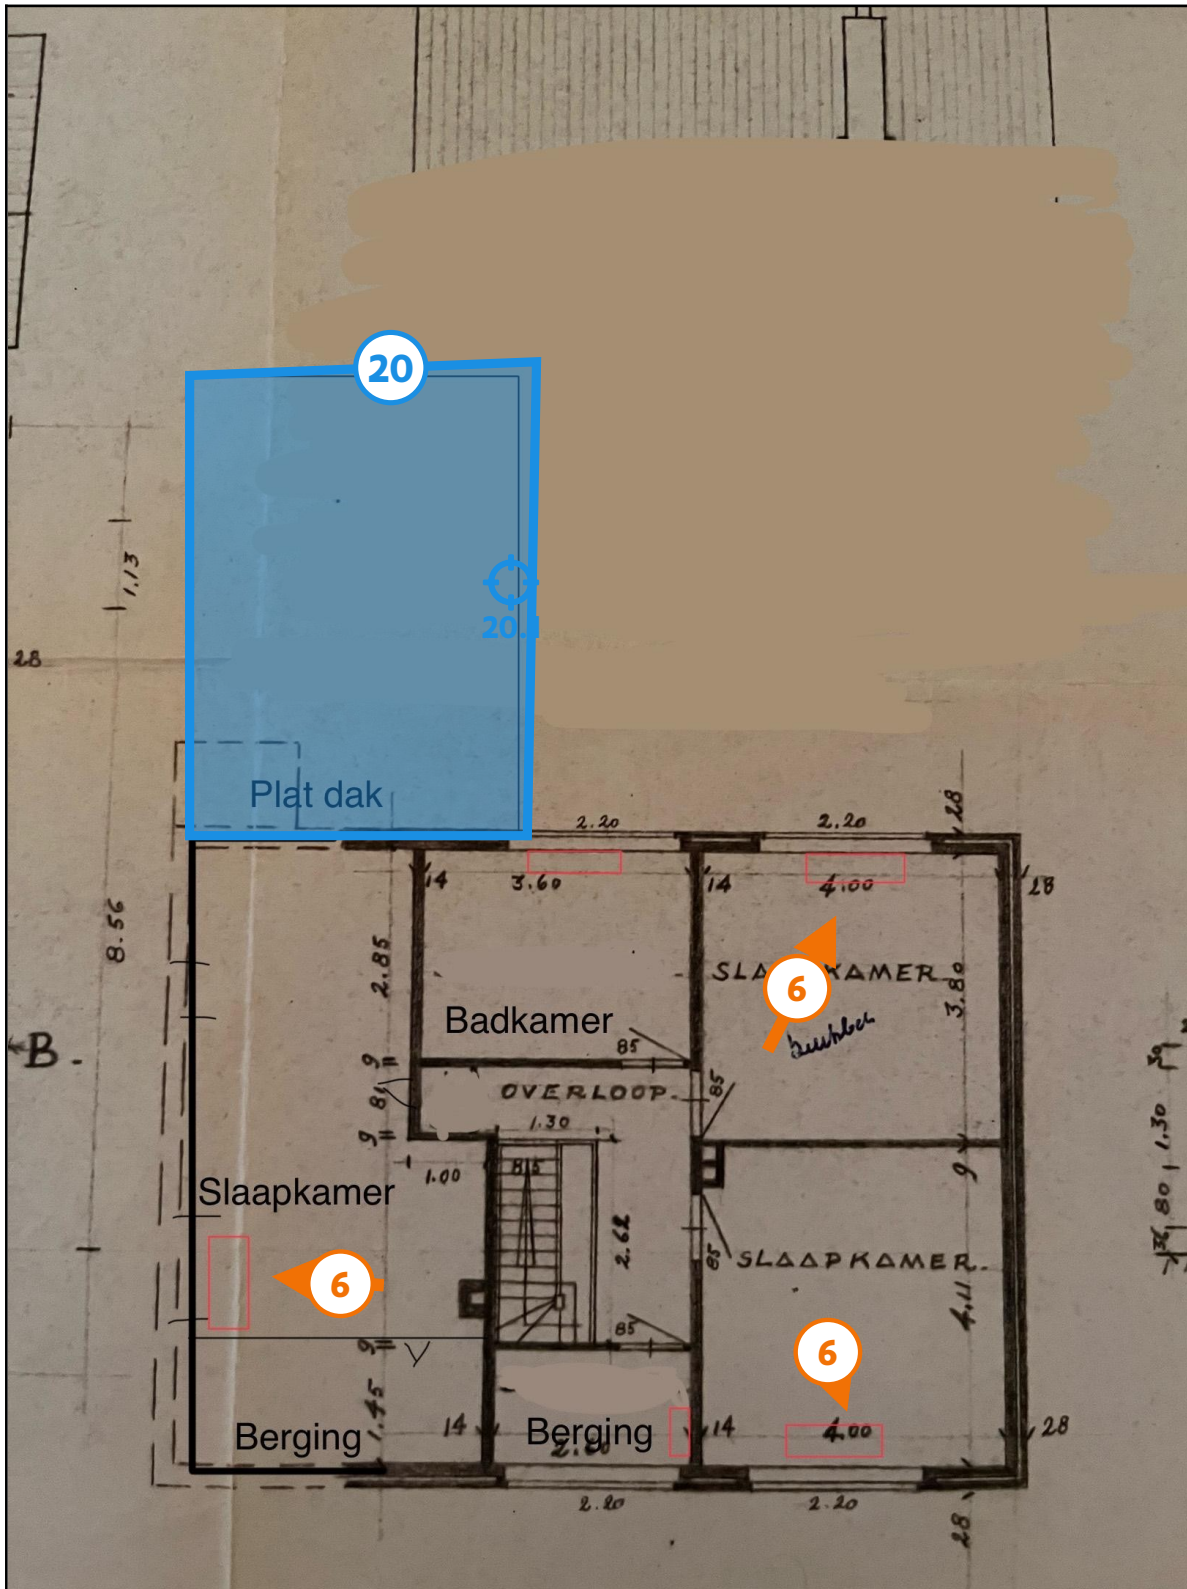
Plan 1.7: Niv +1

6. Radiatoren - Knoppen	Asbestmateriaal	Verwijderen
20. Dakbedekking - Roofing	Geen asbest	-
20.1 Code: M11	Puntmonster	-

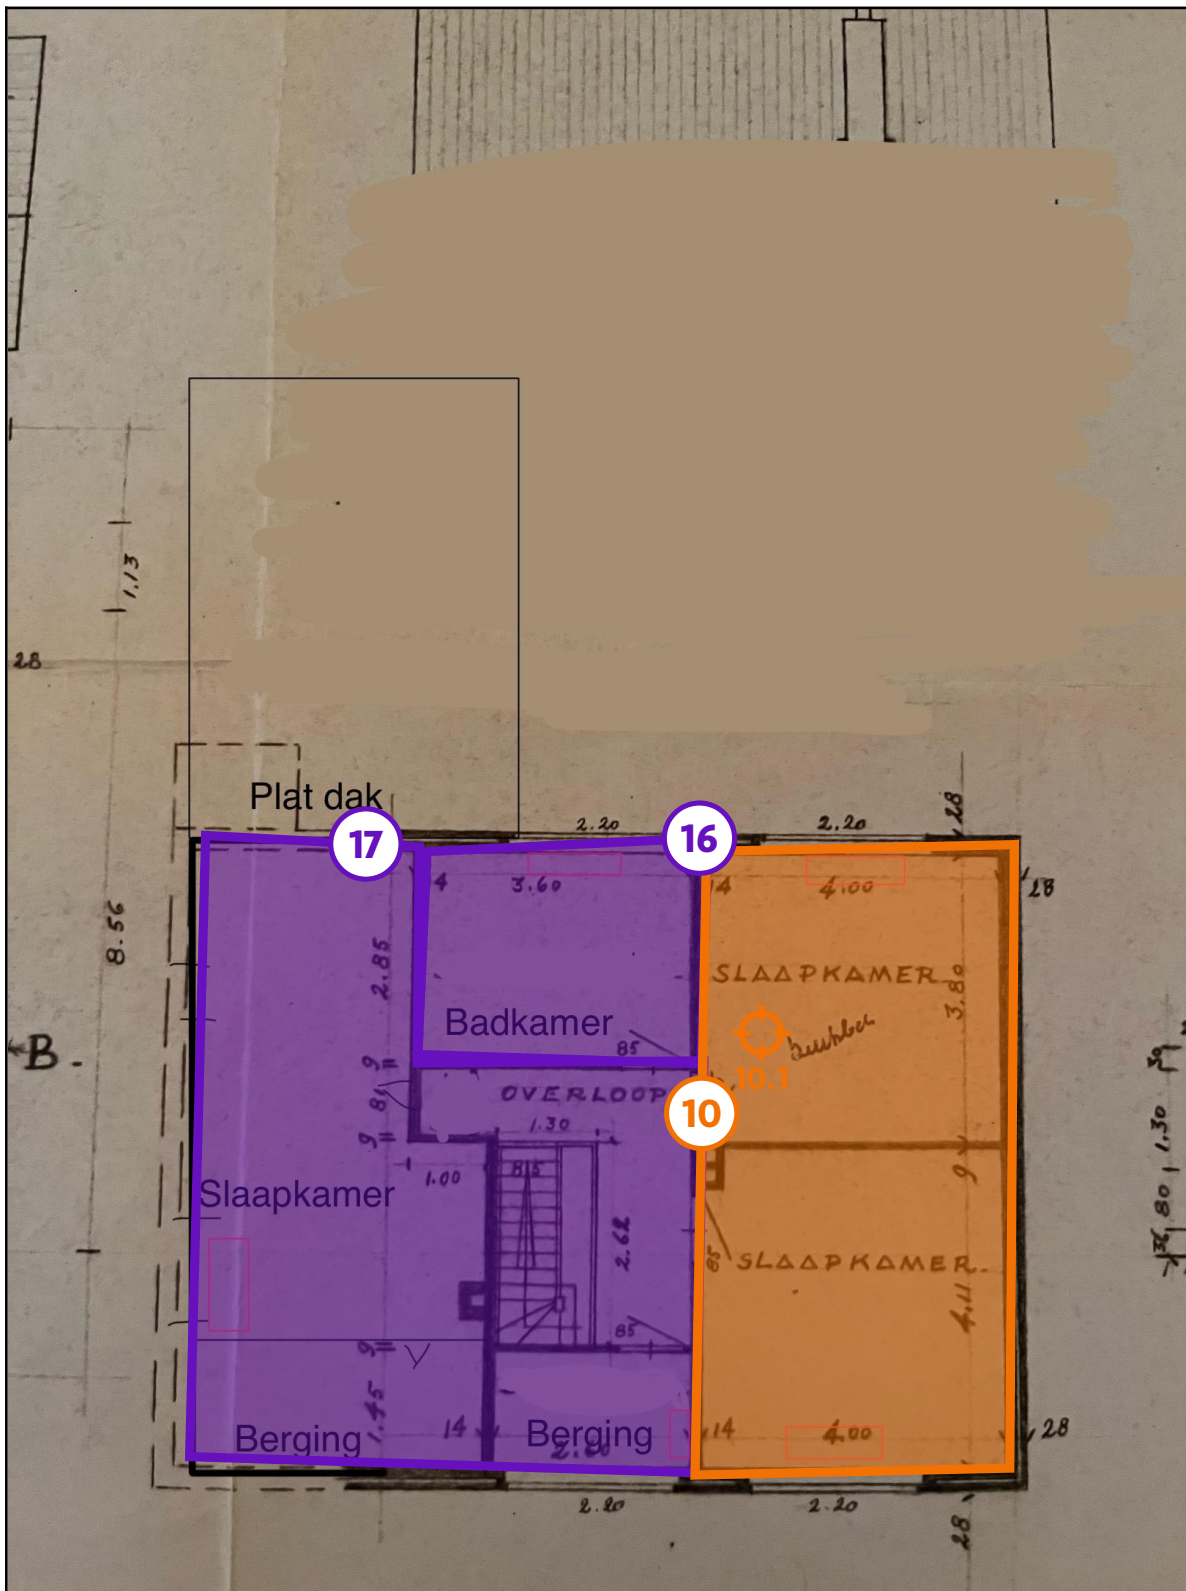
Plan 1.9: Niv +1

10. Vloerzeil met verdachte onderlaag	Asbestmateriaal	Verwijderen
10.1 Code: M09	Puntmonster	-
16. Tegellijn onder vloertegels en achter plinttegels	Advies	-
17. Vloerbekleding - Niet verdacht	Advies	-

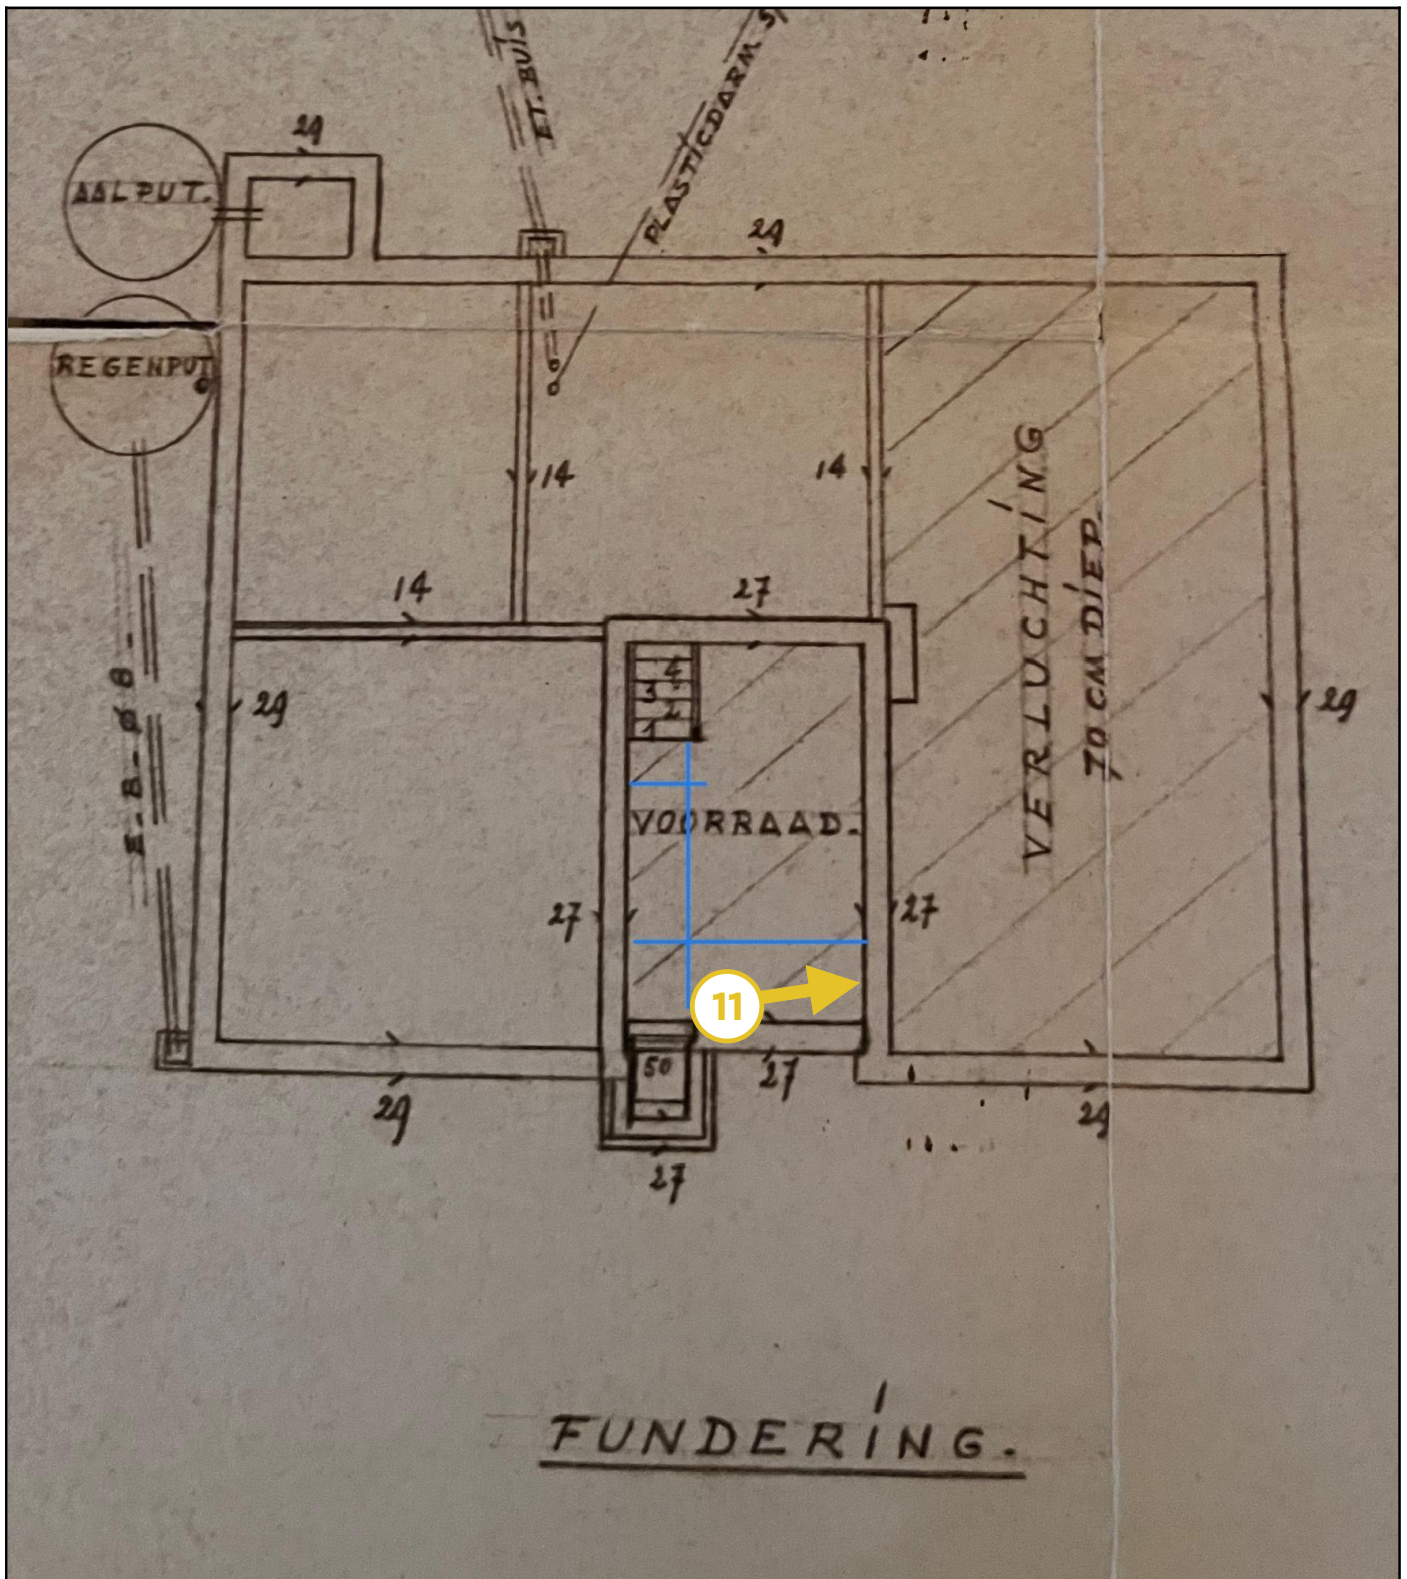
Plan 1.12: Kelder

11. Bakeliet meter- en zekering kast

Zorgvuldig beheren

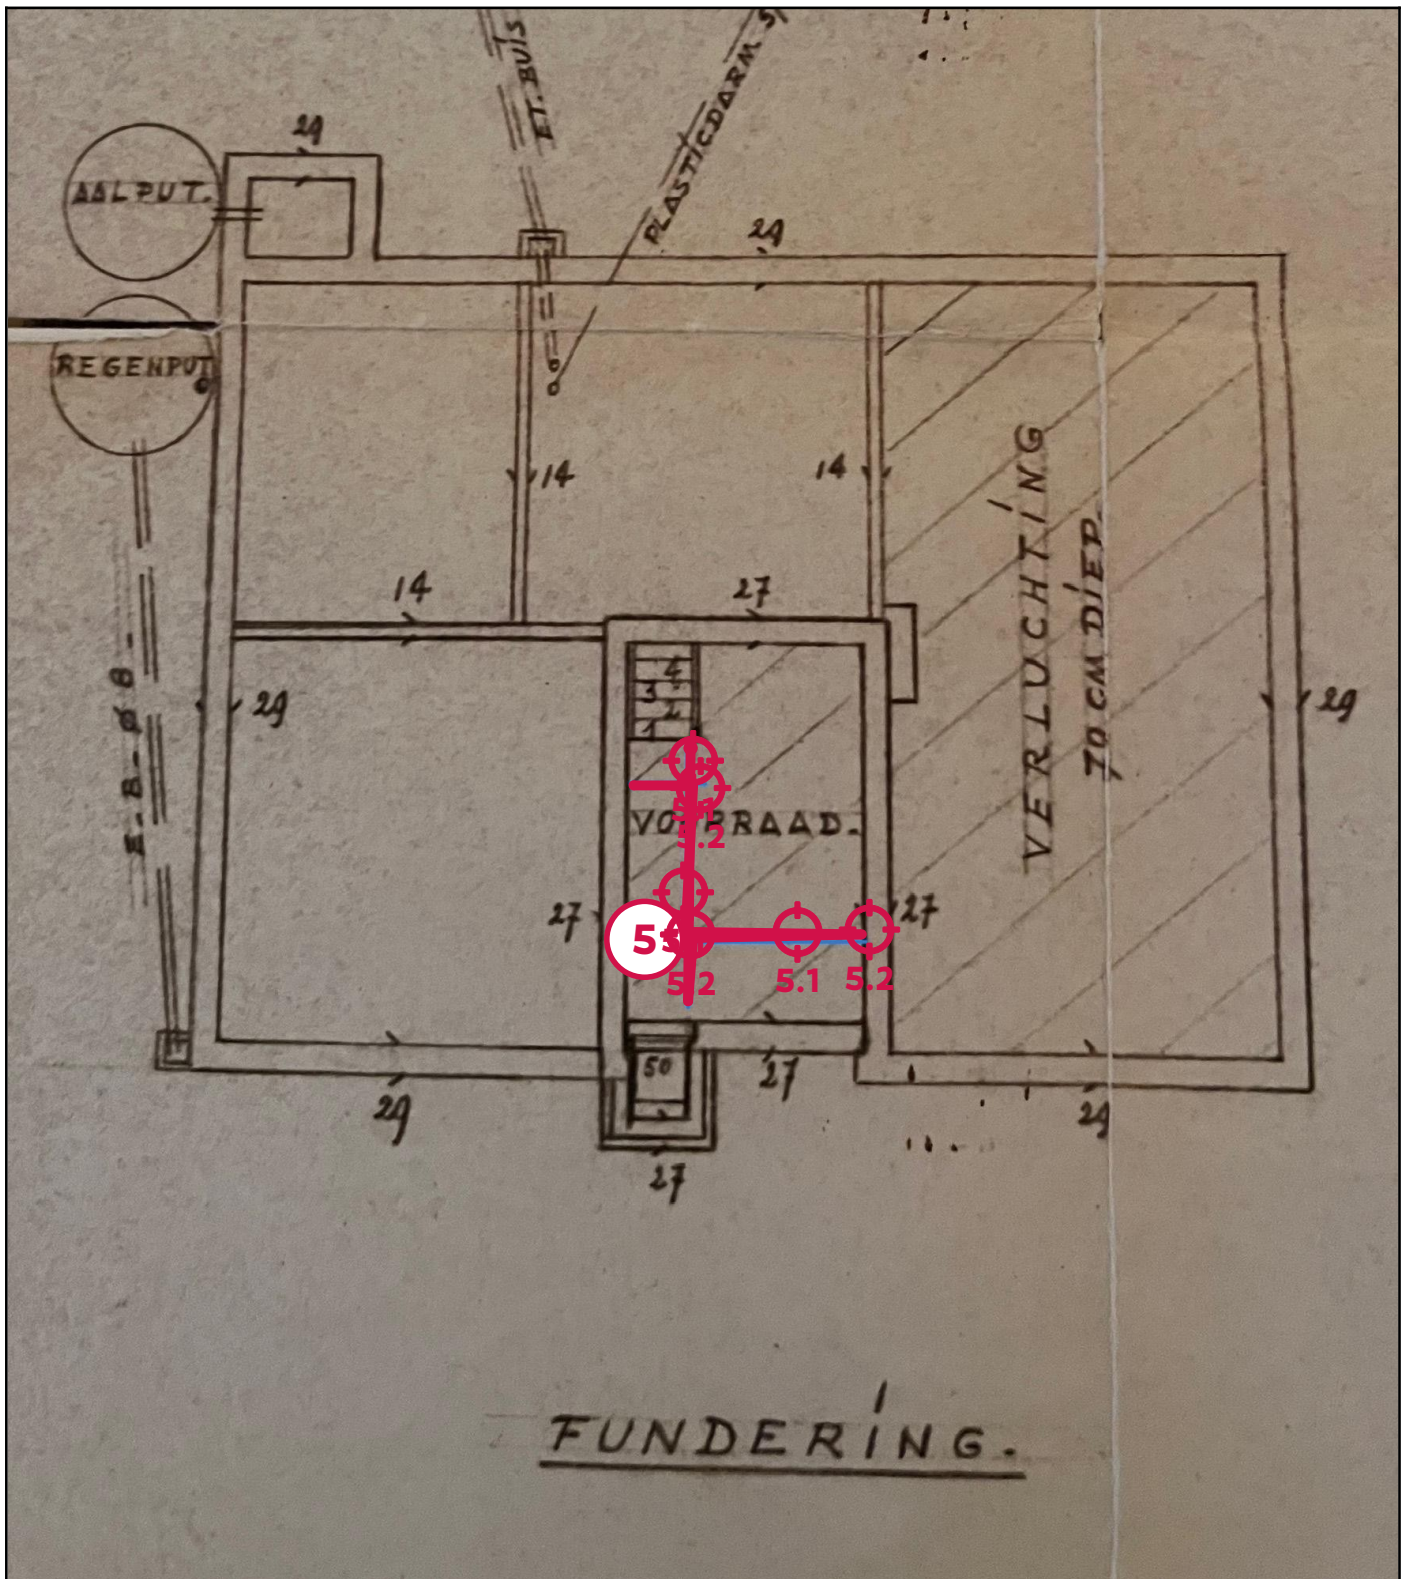
Plan 1.13: Kelder

5. Leidingisolatie - Gips - kelder	Asbestmateriaal	Dringend verwijderen
5.1 Code: M06	Mengmonster	-
5.2 Code: M07	Mengmonster	-

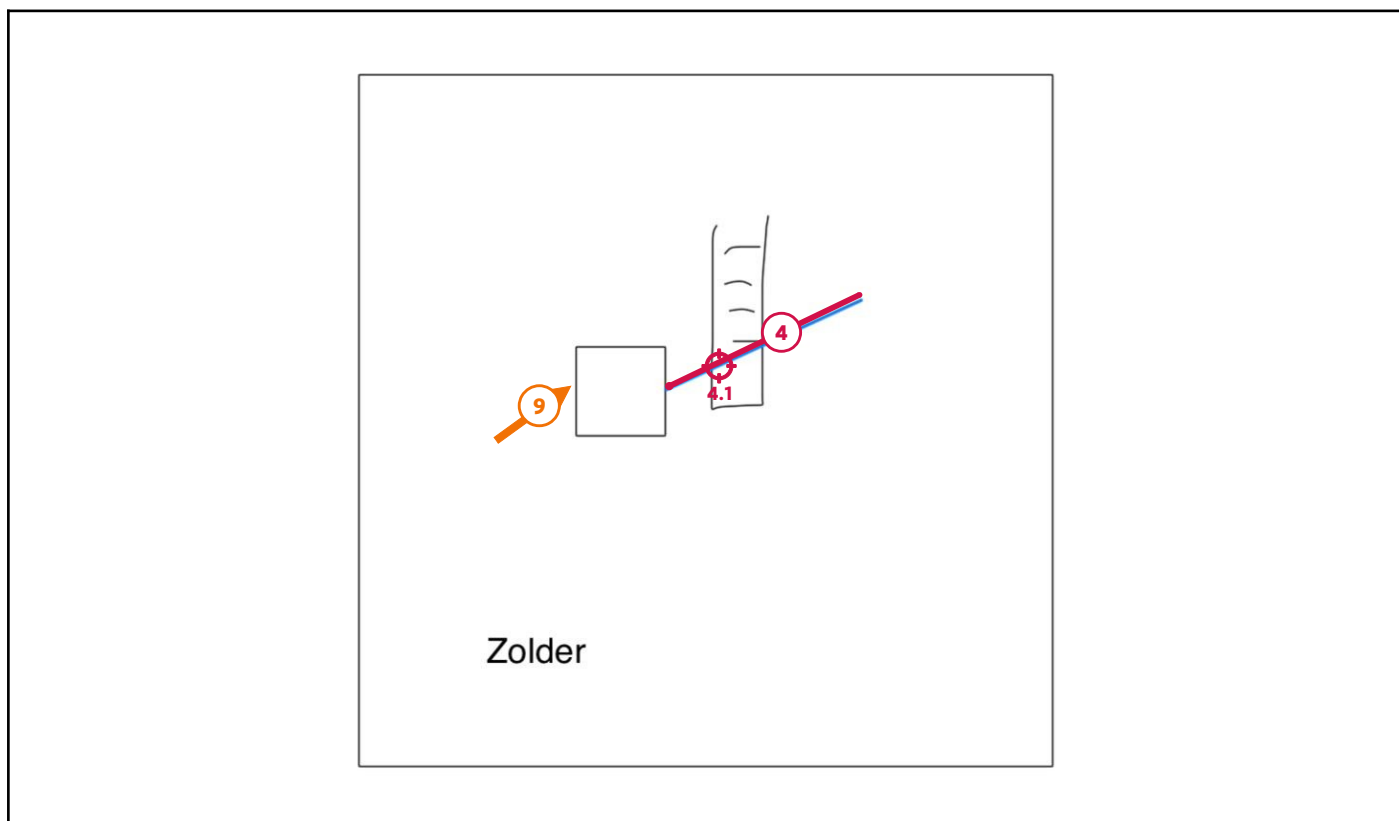
Plan 1.14: Zolder

Beschrijving	Type	Actie
4. Schouwbus 'in open systeem' zolder	Asbestmateriaal	Dringend verwijderen
4.1 Code: M04	Puntmonster	-
9. Roetluik zolder	Asbestmateriaal	Verwijderen

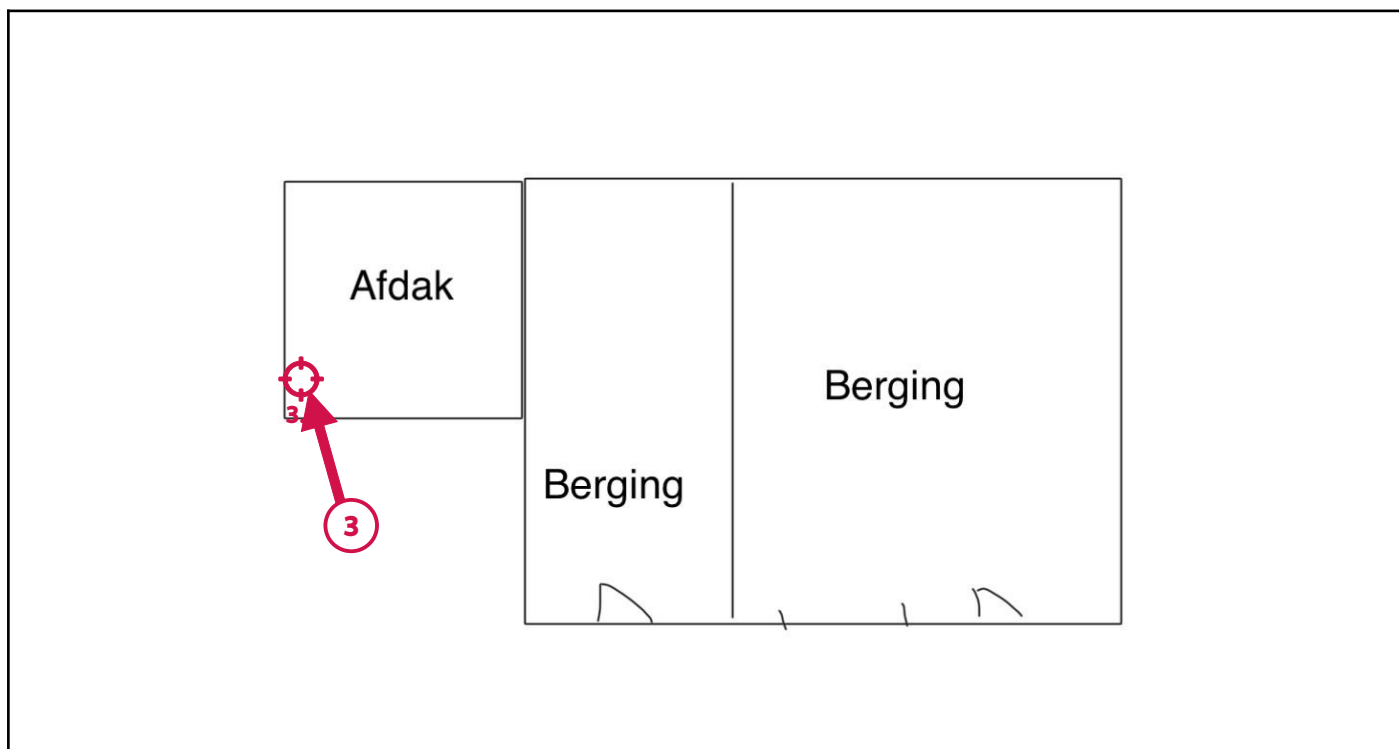
Plan 3.1: Berging

Beschrijving	Type	Actie
3. Buis	Asbestmateriaal	Dringend verwijderen
3.1 Code: M10	Puntmonster	-

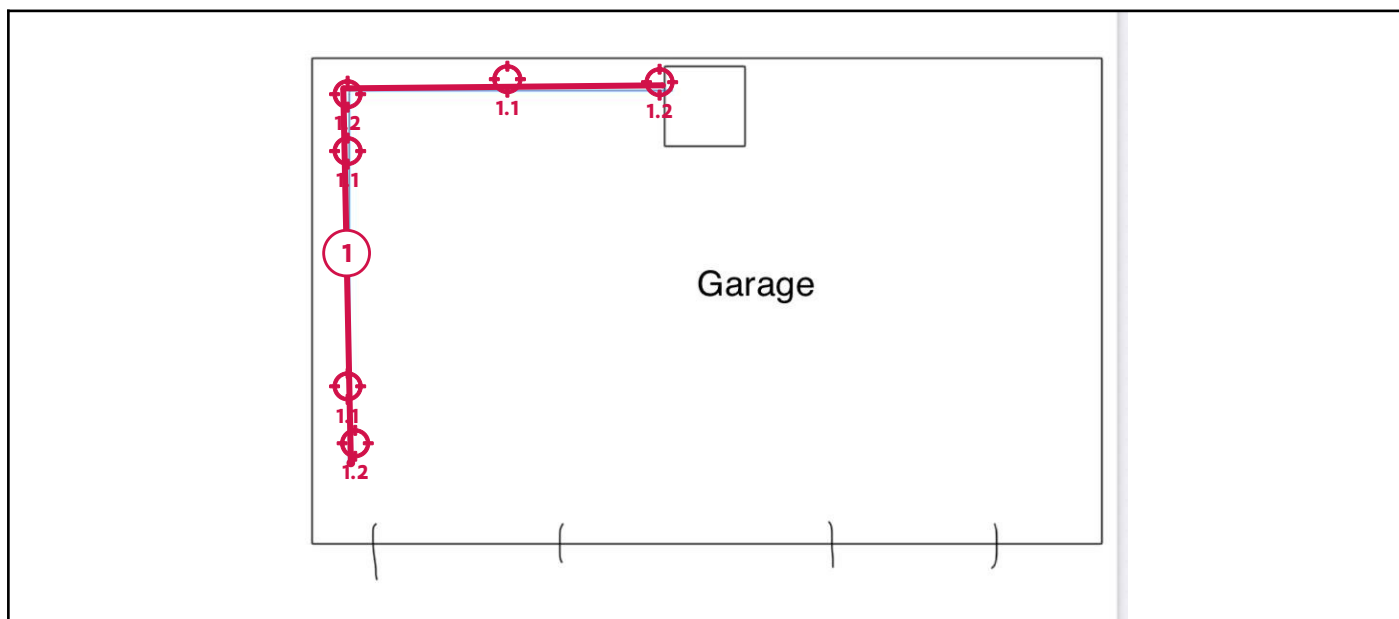
Plan 4.1: Garage

Beschrijving	Type	Actie
1. Leidingisolatie - Gips garage	Asbestmateriaal	Dringend verwijderen
1.1 Code: M13	Mengmonster	-
1.2 Code: M14	Mengmonster	-

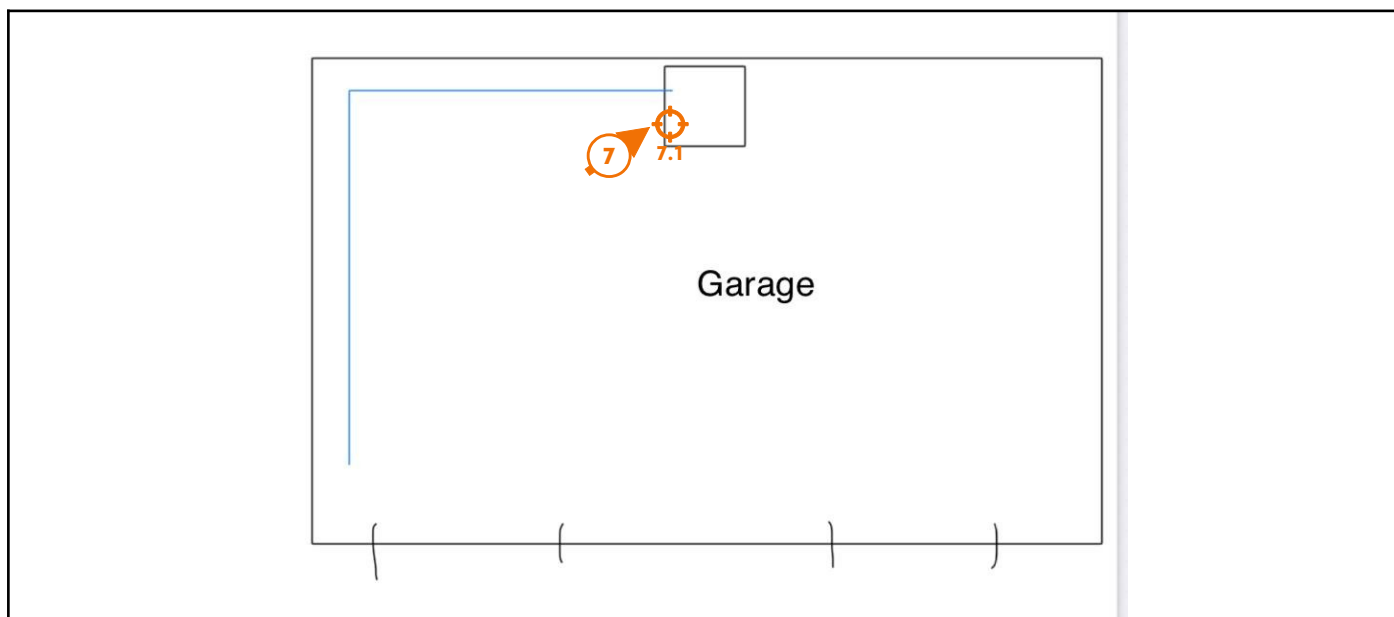
Plan 4.4: Garage

Beschrijving	Type	Actie
7. Roetluik garage	Asbestmateriaal	Verwijderen
7.1 Code: M12	Puntmonster	-

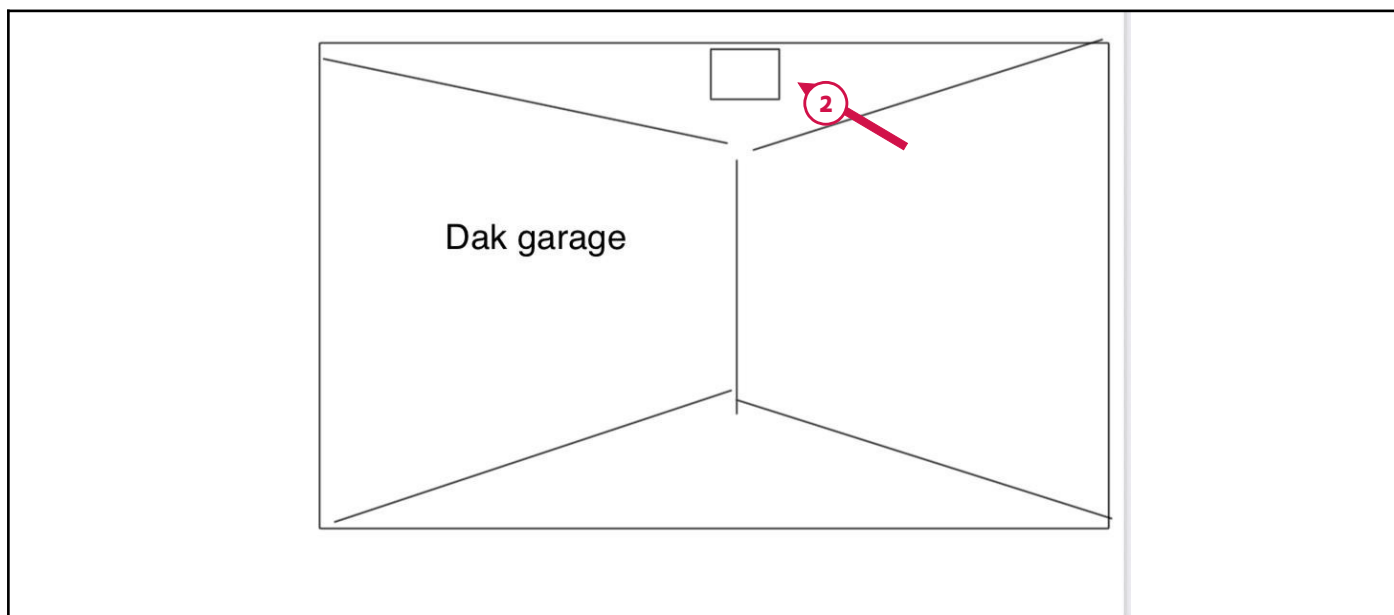
Plan 4.5: Dak garage

Beschrijving	Type	Actie
2. Schouwbus 'in open systeem' garage	Asbestmateriaal	Dringend verwijderen

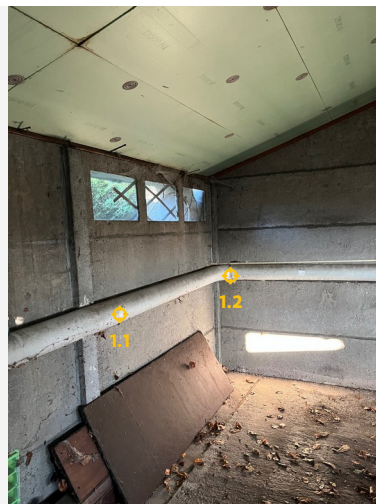
Detailfoto

Eindbeoordeling materiaalrisico	Hoog materiaalrisico en/of hoge kans op vezelvrijgave
Opmerking

Gebondenheid	Categorie 2: niet-hechtgebonden met matrix
Asbestsoort (vezeltype)	Alleen chrysotiel
Asbestconcentratie	Hoog ($\geq 50\%$)
Afschermingsgraad van het gehele materiaal	Geheel of deels (ook) vrij aan de binnenlucht
Toestand van het materiaal	Zwaar beschadigd, zwaar verweerd

Dringend verwijderen

- Sluit de ruimte luchtdicht af en vermijd het betreden van de ruimte.
- Scherm in afwachting van verwijdering het asbestmateriaal af van luchtstromingen en verstoring: bijvoorbeeld door het te verpakken, te fixeren, af te dekken, signalisatie - afbakening aan te brengen, ...
- Verwijder dit asbestmateriaal zo snel mogelijk. Volg de toestand goed op.

- Hermetische zone (erkend asbestverwijderaar)
Bij deze verwijdering van asbestmaterialen bestaat er een grote kans op vrijkomen van asbestvezels. Daarom mag dit enkel verwijderd worden door een erkend asbestverwijderaar in een hermetische zone. Bij het verwijderen moet steeds rekening worden gehouden met alle milieu- en veiligheidsvoorschriften. Codex boek VI, titel 3 of de website van OVAM
